PEBA VICENZA - AMBITO URBANO CRITICITA' RILEVATE

Santa Bertilla

214

Data del sopralluogo: 24/04/2019

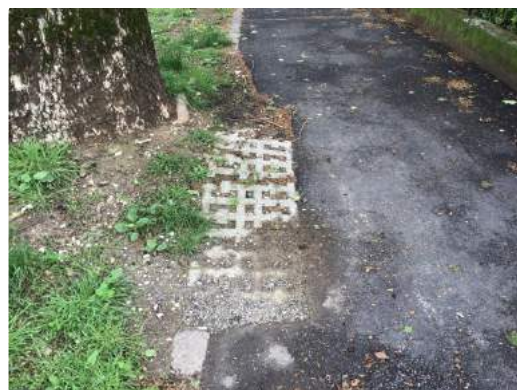
150

Presenza di sconnessioni, buche isolate, deformazioni della pavimentazione esistente, assenza di porzioni di essa.

Adeguamento della pavimentazione dissestata tramite demolizione e rifacimento del tappetino d'usura o sostituzione di parte di essa, con finitura tale da rendere il piano di calpestio perfettamente complanare e raccordato adeguatamente alla pavimentazione esistente.

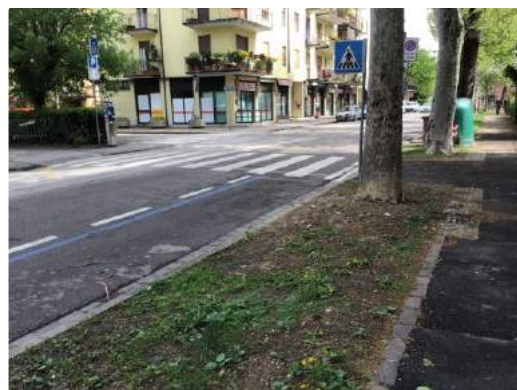
151

Scarsa o inesistente dotazione di parcheggi riservati ai disabili.
(**Parcheggio in linea**, parallelo al percorso pedonale)

Inserimento di un'area di parcheggio di mt 6x3,20 in aderenza al percorso pedonale.
L'area dovrà essere adeguatamente evidenziata con una segnaletica verticale, posta a cm 220 d'altezza, e da una segnaletica orizzontale che individua una zona di cm 170 di larghezza, relativa all'ingombro dell'autovettura, ed una seconda, di larghezza minima cm 150, necessaria al libero movimento dell'utente in fase di trasferimento. La zona pedonale, se non complanare, dovrà sempre essere raccordata mediante scivolo (max 6%) con il percorso principale.

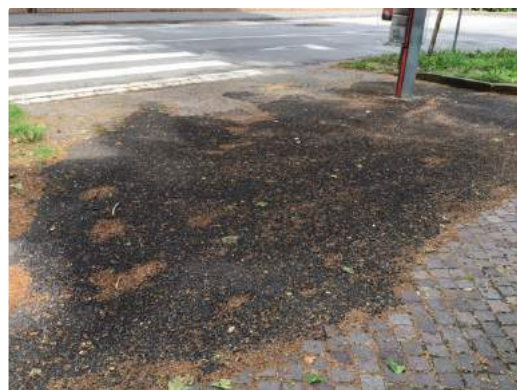
Presenza di sconnessioni, buche isolate, deformazioni della pavimentazione esistente, assenza di porzioni di essa.

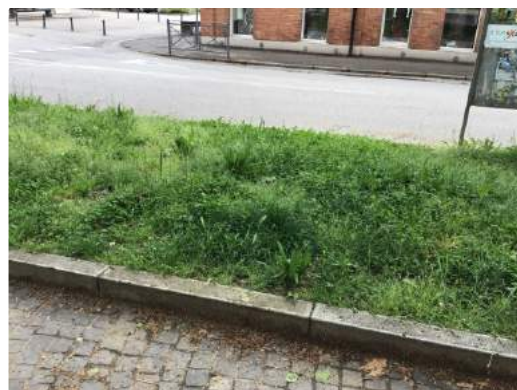
ostacolo: cordolo

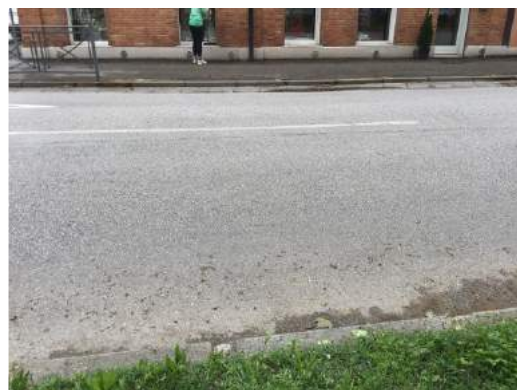
Assenza di attraversamento pedonale a raso

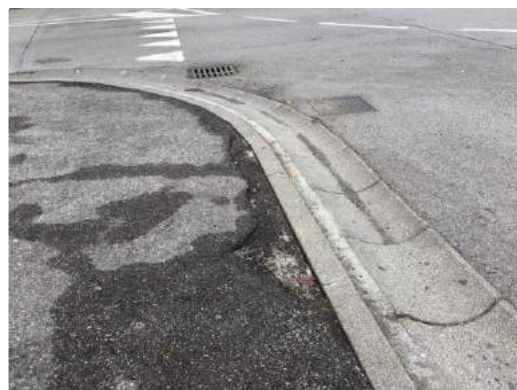
Presenza di sconnessioni, buche isolate, deformazioni della pavimentazione esistente, assenza di porzioni di essa.

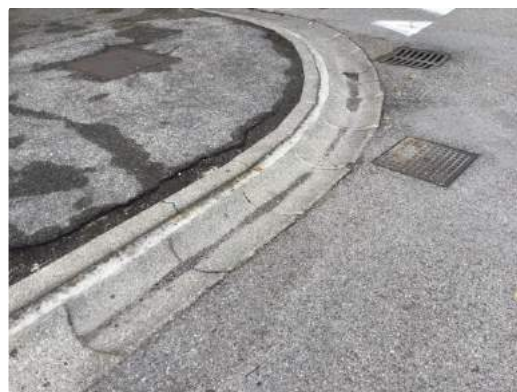
Dislivello dovuto a **contropendenza**

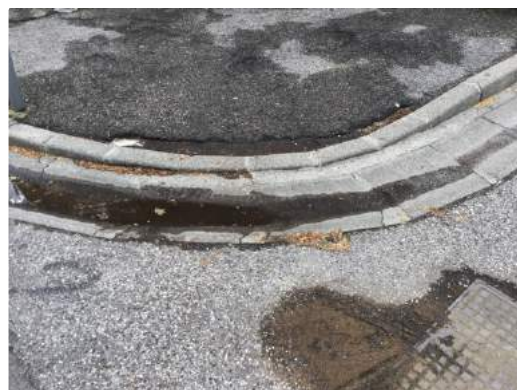
Dislivello dovuto a **contropendenza**

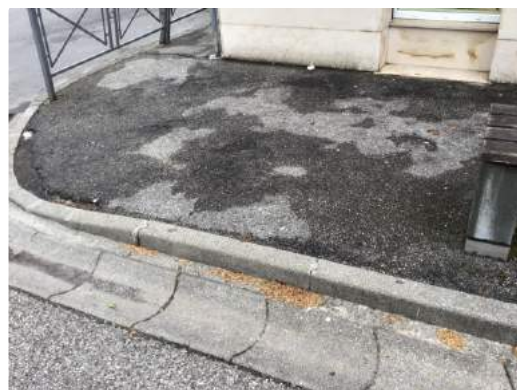
Presenza di sconnessioni, buche isolate, deformazioni della pavimentazione esistente, assenza di porzioni di essa.

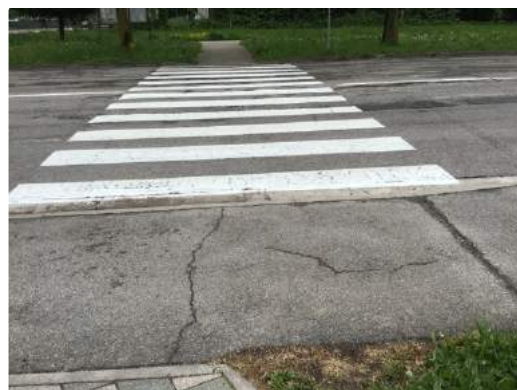
Assenza di attraversamento pedonale a raso

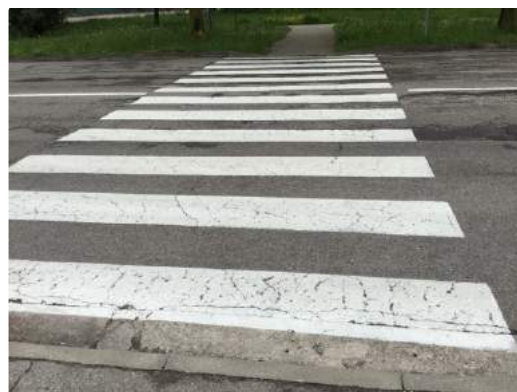
Assenza di segnalazione **tattilo-plantare** come linea guida all'orientamento delle persone non vedenti

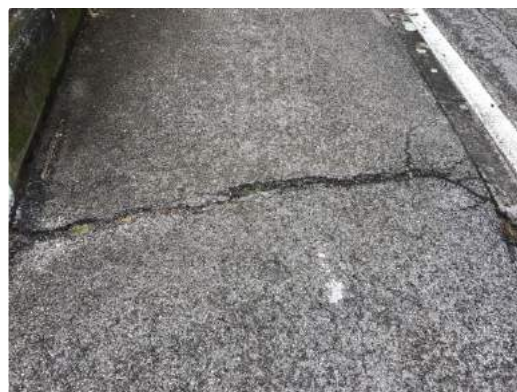
Pavimentazione con **sconnessioni dovute alle fugature**

Rifacimento della fugatura tramite asportazione materiale eventualmente sporgente e ripristino materiale dove mancante, con stilatura adeguata al fine di ottenere perfetta complanarietà tra gli elementi costituenti la pavimentazione.

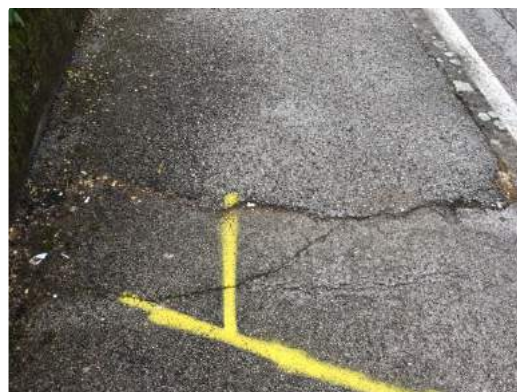
Presenza di sconnessioni, buche isolate, deformazioni della pavimentazione esistente, assenza di porzioni di essa.

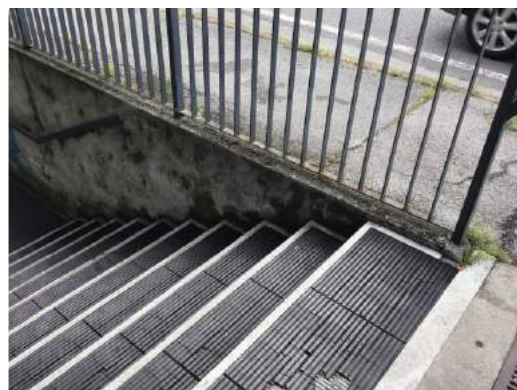
Corrimano: **assenza/inadeguatezza**

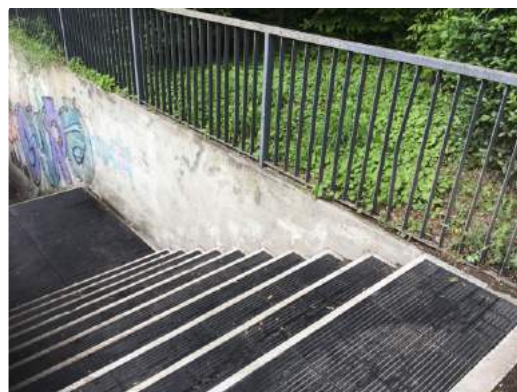
Corrimano: **assenza/inadeguatezza**

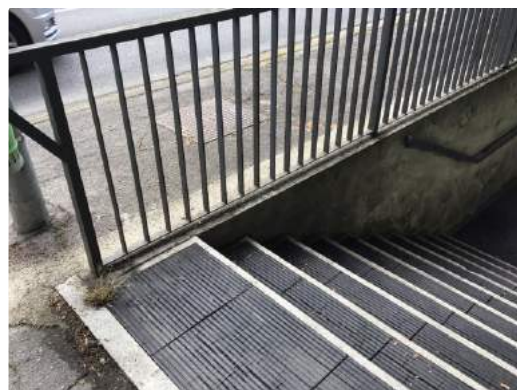
Corrimano: **assenza/inadeguatezza**

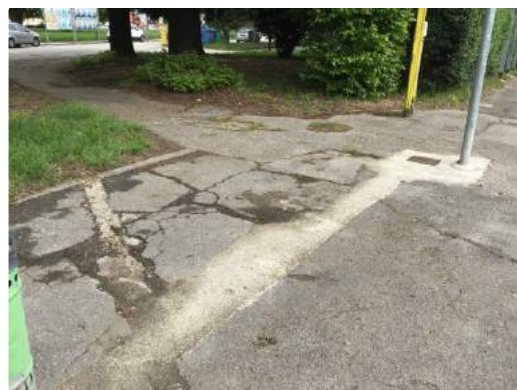
Presenza di sconnessioni, buche isolate, deformazioni della pavimentazione esistente, assenza di porzioni di essa.

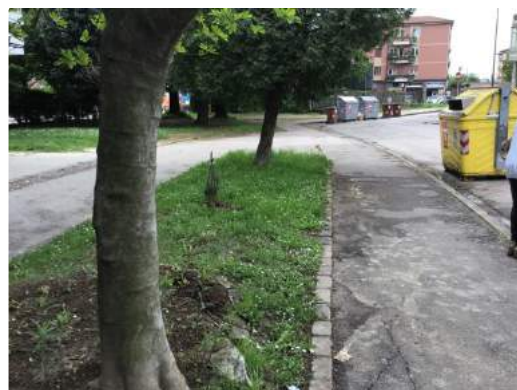
Presenza di sconnessioni, buche isolate, deformazioni della pavimentazione esistente, assenza di porzioni di essa.

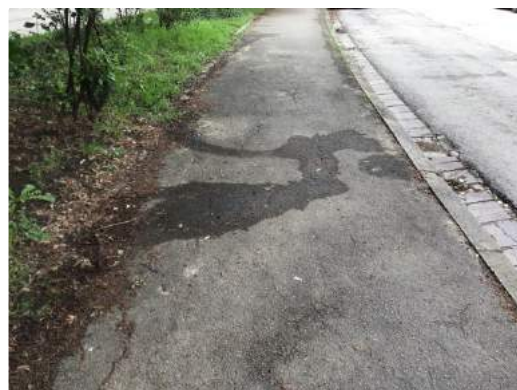
Presenza di sconnessioni, buche isolate, deformazioni della pavimentazione esistente, assenza di porzioni di essa.

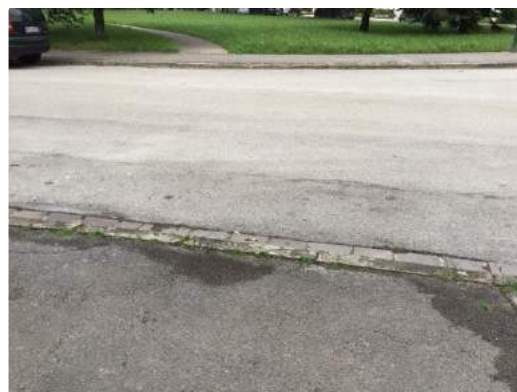
Assenza di attraversamento pedonale a raso

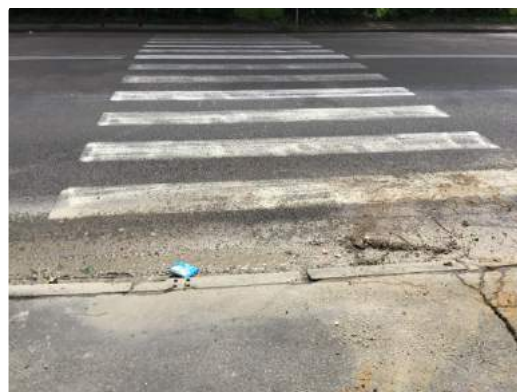
Assenza di attraversamento pedonale a raso

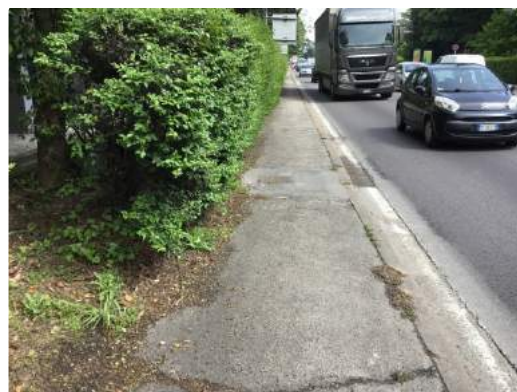
Assenza di percorso accessibile
(**sottodimensionato**)

La superficie calpestabile sarà compatta ed omogenea. Le fugature prive di risalti e non superiori a cm. 0,5. La pendenza trasversale nel suo complesso non dovrà superare l'1%.

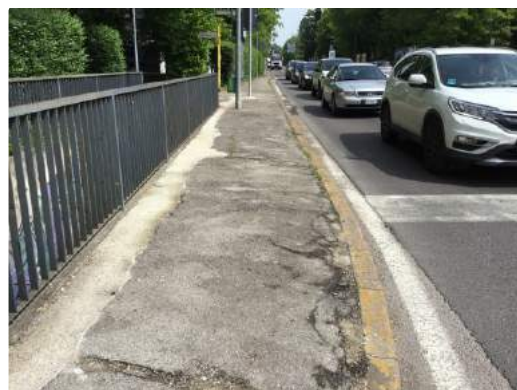
Presenza di sconnessioni, buche isolate, deformazioni della pavimentazione esistente, assenza di porzioni di essa.

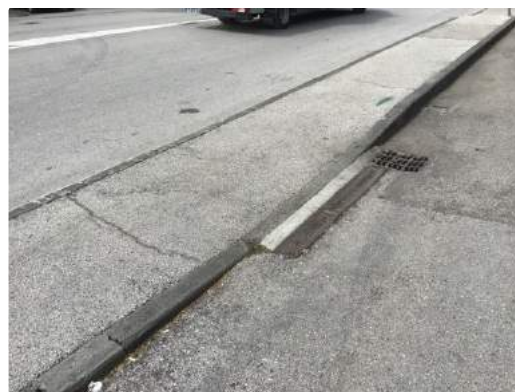
Dislivello causato da **gradino di 2/30 cm**

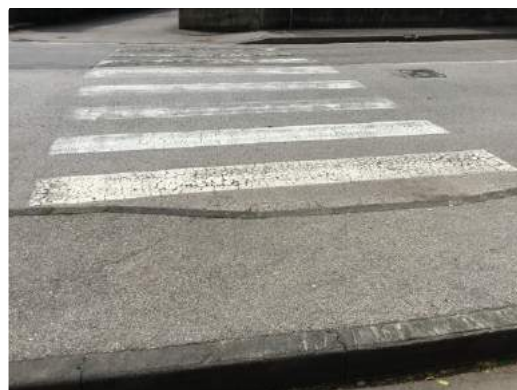
Assenza di attraversamento pedonale a raso

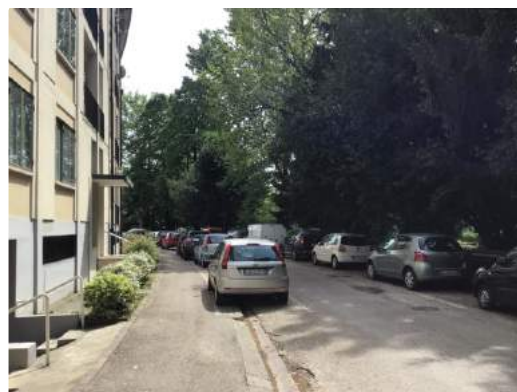
Scarsa o inesistente dotazione di parcheggi riservati ai disabili.
(**Parcheggio in linea**, parallelo al percorso pedonale)

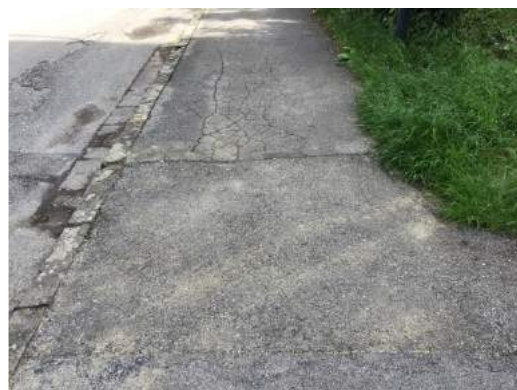
Presenza di sconnessioni, buche isolate, deformazioni della pavimentazione esistente, assenza di porzioni di essa.

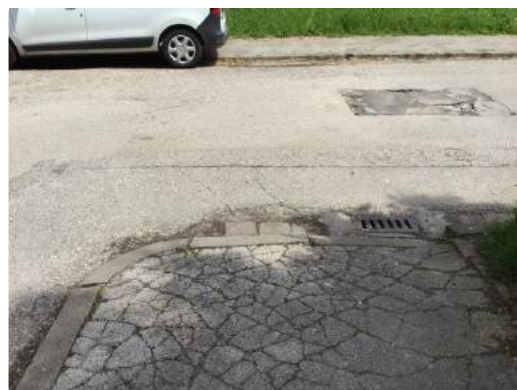
Assenza di attraversamento pedonale a raso

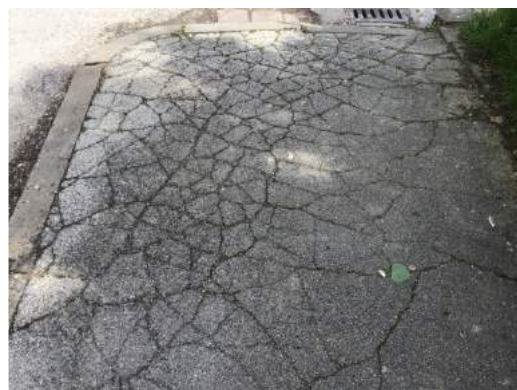
Presenza di sconnessioni, buche isolate, deformazioni della pavimentazione esistente, assenza di porzioni di essa.

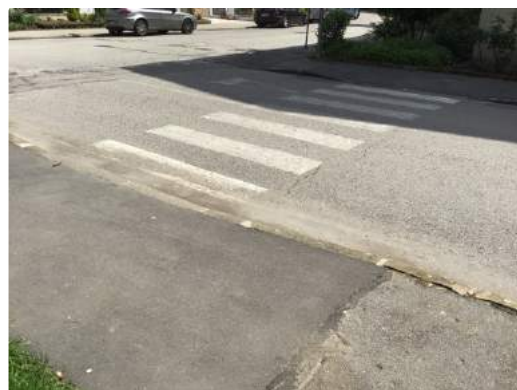
Assenza di attraversamento pedonale a raso

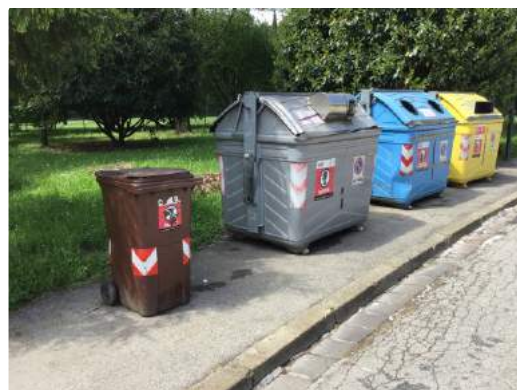
Ostacolo costituito da **cassonetto della spazzatura**

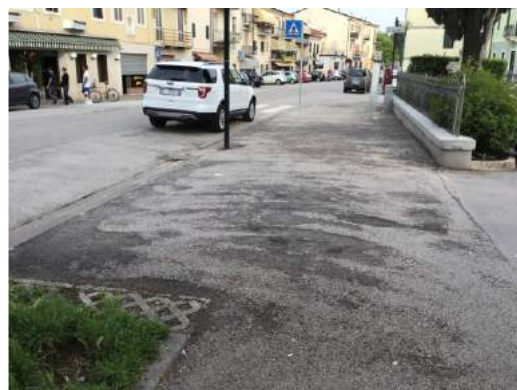
Presenza di sconnessioni, buche isolate, deformazioni della pavimentazione esistente, assenza di porzioni di essa.

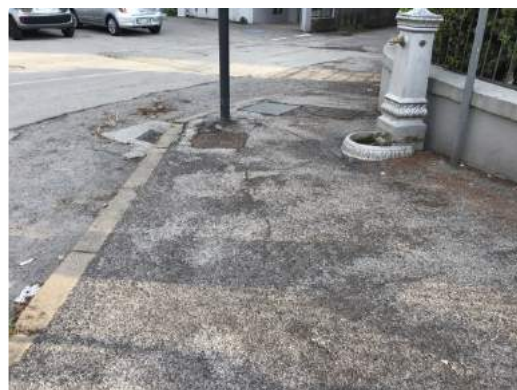
Presenza di sconnessioni, buche isolate, deformazioni della pavimentazione esistente, assenza di porzioni di essa.

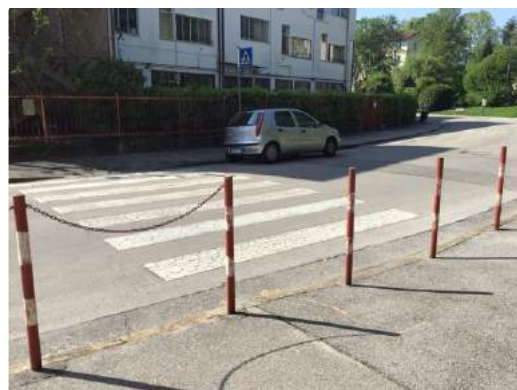
Assenza di attraversamento pedonale a raso

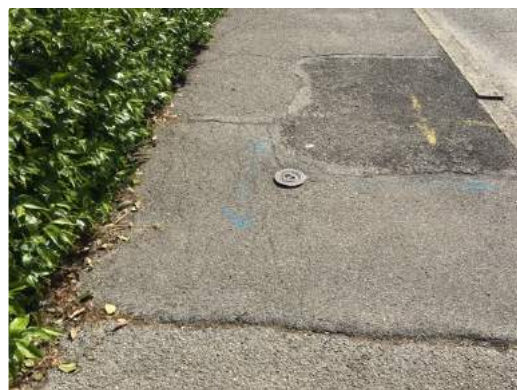
Ostacolo dovuto a pozzetto sporgente

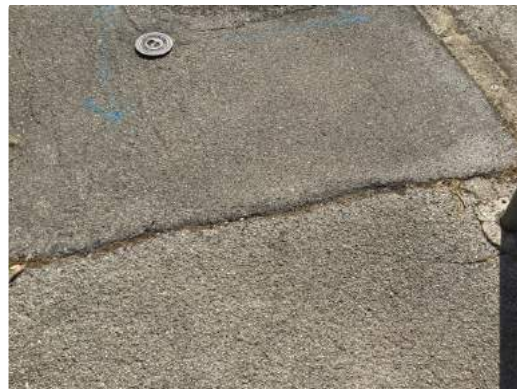
Pavimentazione con **sconnessioni dovute alle fugature**

Rifacimento della fugatura tramite asportazione materiale eventualmente sporgente e ripristino materiale dove mancante, con stilatura adeguata al fine di ottenere perfetta complanarietà tra gli elementi costituenti la pavimentazione.

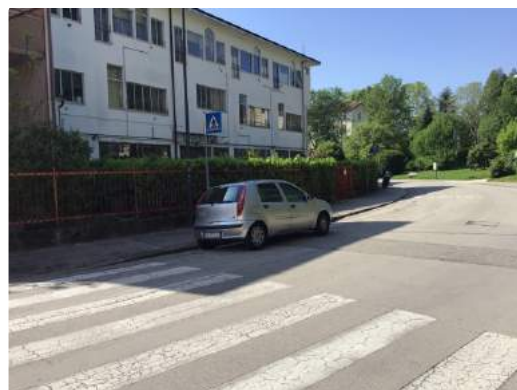
Scarsa o inesistente dotazione di parcheggi riservati ai disabili.
(**Parcheggio in linea**, parallelo al percorso pedonale)

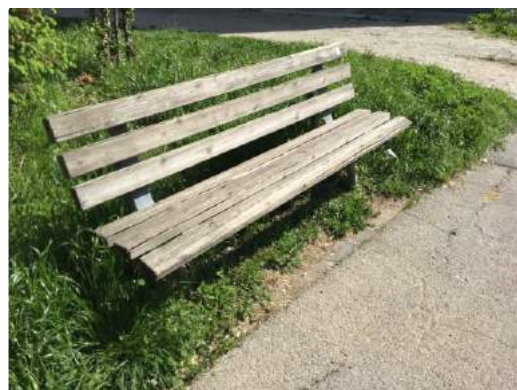
Assenza di stallo idoneo per l'accostamento di un passeggino o carrozzina a lato della seduta.

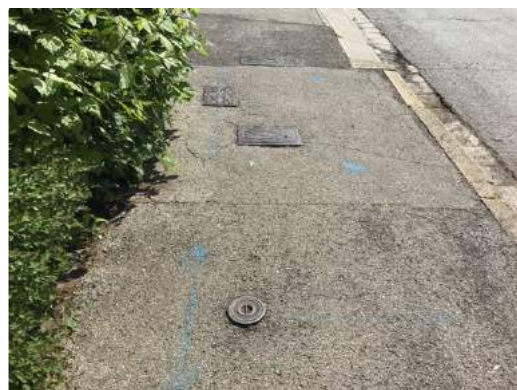
Ostacolo dovuto a pozzetto sporgente

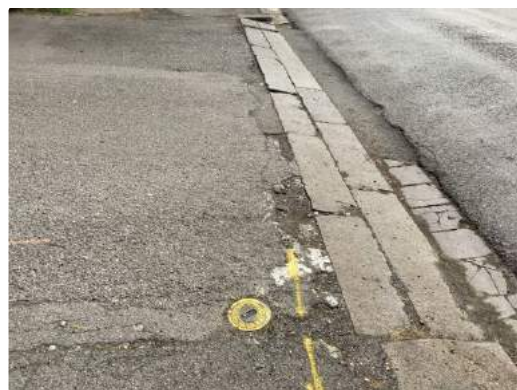
Presenza di sconnessioni, buche isolate, deformazioni della pavimentazione esistente, assenza di porzioni di essa.

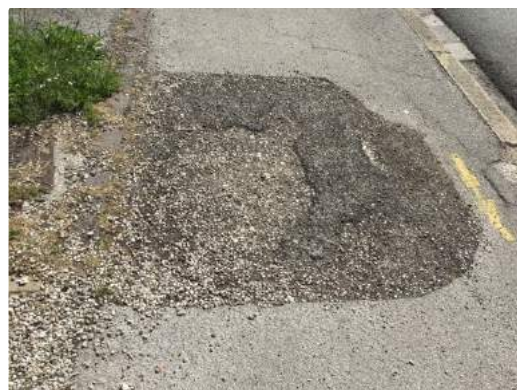
Presenza di sconnessioni, buche isolate, deformazioni della pavimentazione esistente, assenza di porzioni di essa.

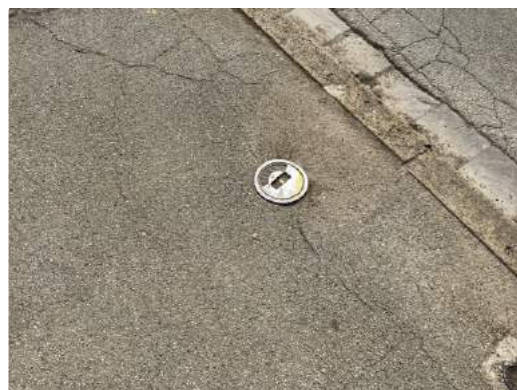
Ostacolo dovuto a pozzetto sporgente

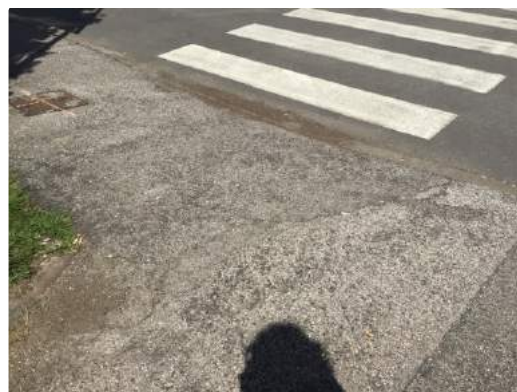
Assenza di segnalazione tattile per non vedenti (intercettazione attraversamento)

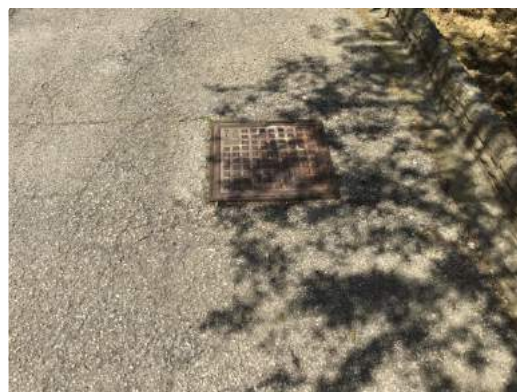
Ostacolo dovuto a pozzetto sporgente

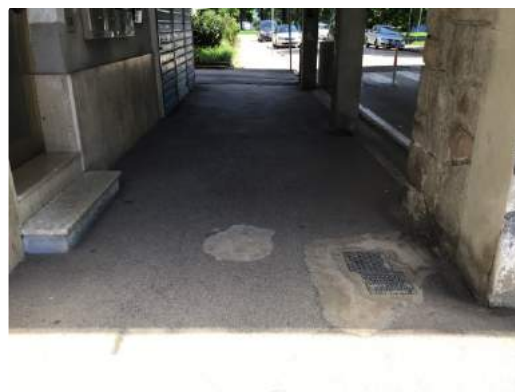
Presenza di pendenza trasversale eccessiva

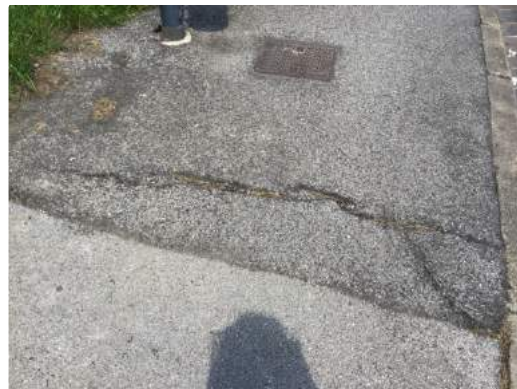
Pavimentazione con **sconnessioni dovute alle fugature**

Rifacimento della fugatura tramite asportazione materiale eventualmente sporgente e ripristino materiale dove mancante, con stilatura adeguata al fine di ottenere perfetta complanarietà tra gli elementi costituenti la pavimentazione.

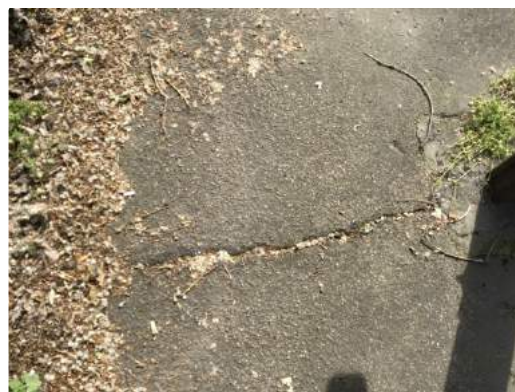
Pavimentazione con **sconnessioni dovute alle fugature**

Rifacimento della fugatura tramite asportazione materiale eventualmente sporgente e ripristino materiale dove mancante, con stilatura adeguata al fine di ottenere perfetta complanarietà tra gli elementi costituenti la pavimentazione.

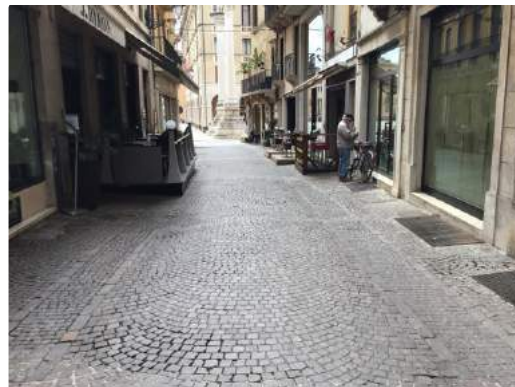
Pavimentazione con **sconnessioni dovute alle fugature**

Rifacimento della fugatura tramite asportazione materiale eventualmente sporgente e ripristino materiale dove mancante, con stilatura adeguata al fine di ottenere perfetta complanarietà tra gli elementi costituenti la pavimentazione.

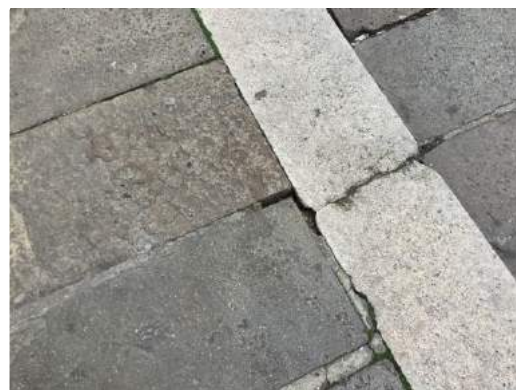
Pavimentazione con **sconnessioni dovute alle fugature**

Rifacimento della fugatura tramite asportazione materiale eventualmente sporgente e ripristino materiale dove mancante, con stilatura adeguata al fine di ottenere perfetta complanarietà tra gli elementi costituenti la pavimentazione.

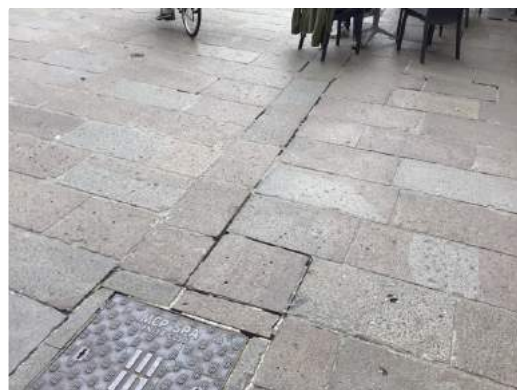
Pavimentazione con **sconnessioni dovute alle fugature**

Rifacimento della fugatura tramite asportazione materiale eventualmente sporgente e ripristino materiale dove mancante, con stilatura adeguata al fine di ottenere perfetta complanarietà tra gli elementi costituenti la pavimentazione.

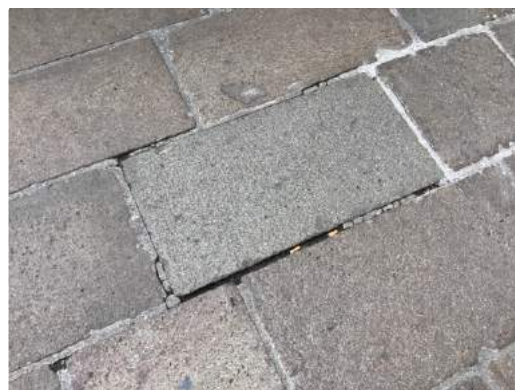
Pavimentazione con **sconnessioni dovute alle fugature**

Rifacimento della fugatura tramite asportazione materiale eventualmente sporgente e ripristino materiale dove mancante, con stilatura adeguata al fine di ottenere perfetta complanarietà tra gli elementi costituenti la pavimentazione.

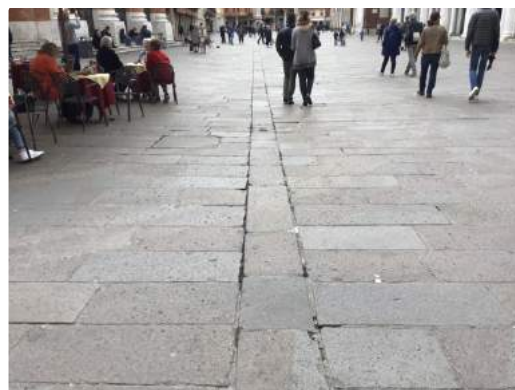
Fugatura a dx e sx delle pietre poste trasversalmente

Pavimentazione con **sconnessioni dovute alle fugature**

Rifacimento della fugatura tramite asportazione materiale eventualmente sporgente e ripristino materiale dove mancante, con stilatura adeguata al fine di ottenere perfetta complanarietà tra gli elementi costituenti la pavimentazione.

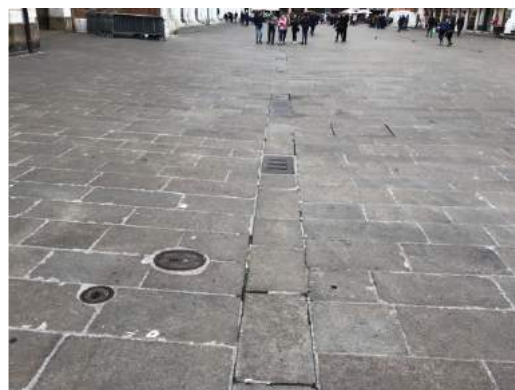
Fugatura a dx e sx delle pietre poste trasversalmente. Non è costante lungo tutta la linea ma è da rifugare in maniera puntuale

Pavimentazione con **sconnessioni dovute alle fugature**

Rifacimento della fugatura tramite asportazione materiale eventualmente sporgente e ripristino materiale dove mancante, con stilatura adeguata al fine di ottenere perfetta complanarietà tra gli elementi costituenti la pavimentazione.

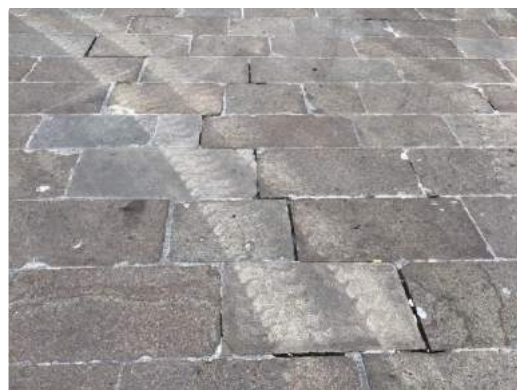
Pavimentazione con **sconnessioni dovute alle fugature**

Rifacimento della fugatura tramite asportazione materiale eventualmente sporgente e ripristino materiale dove mancante, con stilatura adeguata al fine di ottenere perfetta complanarietà tra gli elementi costituenti la pavimentazione.

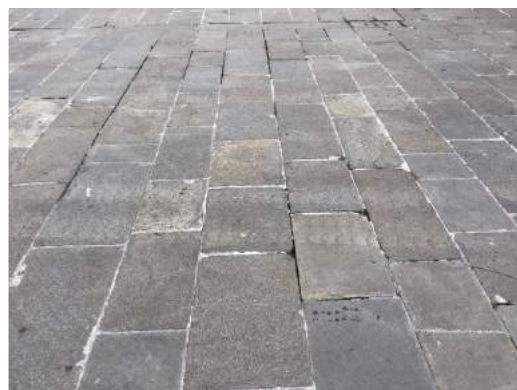
Pavimentazione con **sconnessioni dovute alle fugature**

Rifacimento della fugatura tramite asportazione materiale eventualmente sporgente e ripristino materiale dove mancante, con stilatura adeguata al fine di ottenere perfetta complanarietà tra gli elementi costituenti la pavimentazione.

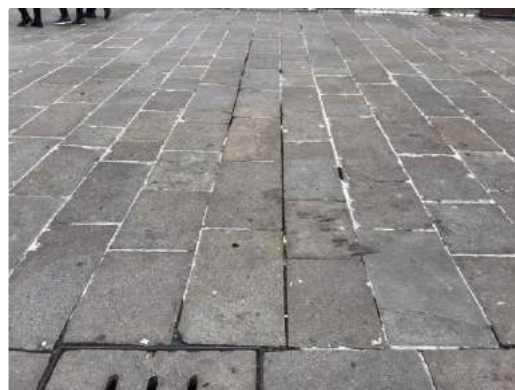
Pavimentazione con **sconnessioni dovute alle fugature**

Rifacimento della fugatura tramite asportazione materiale eventualmente sporgente e ripristino materiale dove mancante, con stilatura adeguata al fine di ottenere perfetta complanarietà tra gli elementi costituenti la pavimentazione.

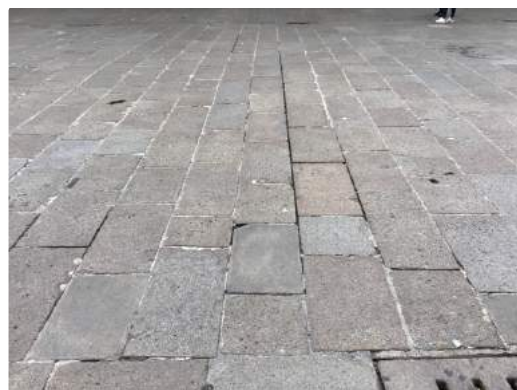
Pavimentazione con **sconnessioni dovute alle fugature**

Rifacimento della fugatura tramite asportazione materiale eventualmente sporgente e ripristino materiale dove mancante, con stilatura adeguata al fine di ottenere perfetta complanarietà tra gli elementi costituenti la pavimentazione.

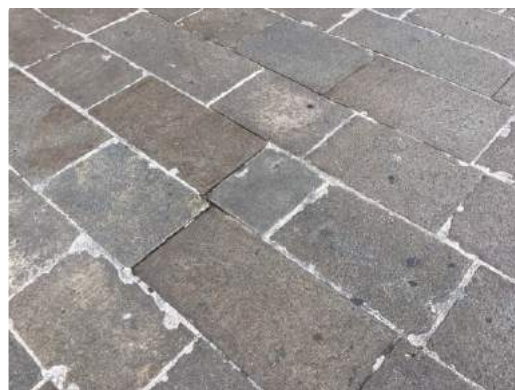
Pavimentazione con **sconnessioni dovute alle fugature**

Rifacimento della fugatura tramite asportazione materiale eventualmente sporgente e ripristino materiale dove mancante, con stilatura adeguata al fine di ottenere perfetta complanarietà tra gli elementi costituenti la pavimentazione.

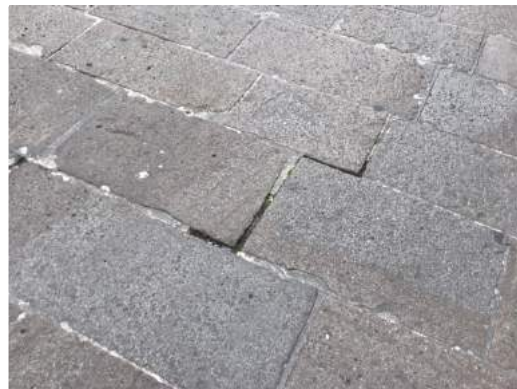
Pavimentazione con **sconnessioni dovute alle fugature**

Rifacimento della fugatura tramite asportazione materiale eventualmente sporgente e ripristino materiale dove mancante, con stilatura adeguata al fine di ottenere perfetta complanarietà tra gli elementi costituenti la pavimentazione.

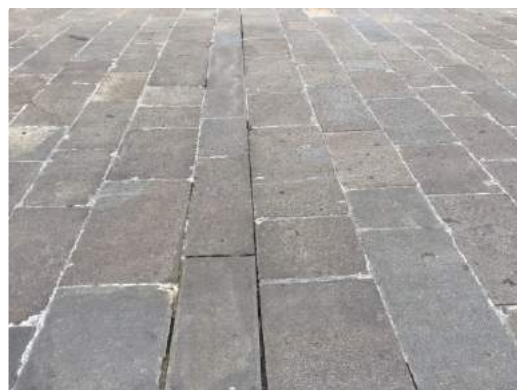
Pavimentazione con **sconnessioni dovute alle fugature**

Rifacimento della fugatura tramite asportazione materiale eventualmente sporgente e ripristino materiale dove mancante, con stilatura adeguata al fine di ottenere perfetta complanarietà tra gli elementi costituenti la pavimentazione.

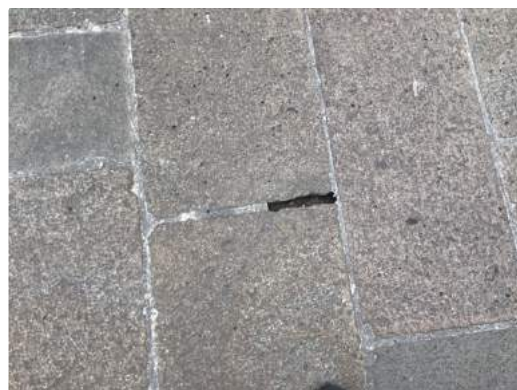
Pavimentazione con **sconnessioni dovute alle fugature**

Rifacimento della fugatura tramite asportazione materiale eventualmente sporgente e ripristino materiale dove mancante, con stilatura adeguata al fine di ottenere perfetta complanarietà tra gli elementi costituenti la pavimentazione.

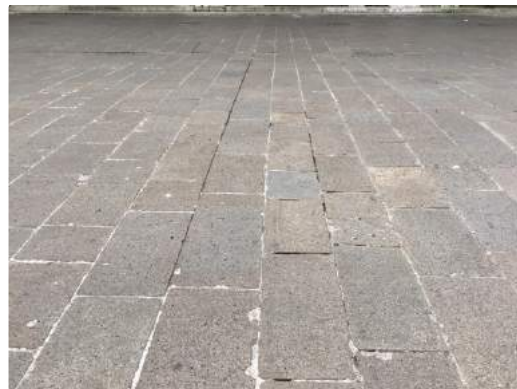
Pavimentazione con **sconnessioni dovute alle fugature**

Rifacimento della fugatura tramite asportazione materiale eventualmente sporgente e ripristino materiale dove mancante, con stilatura adeguata al fine di ottenere perfetta complanarietà tra gli elementi costituenti la pavimentazione.

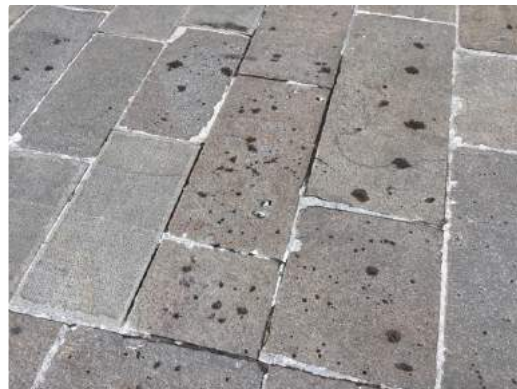
Pavimentazione con **sconnessioni dovute alle fugature**

Rifacimento della fugatura tramite asportazione materiale eventualmente sporgente e ripristino materiale dove mancante, con stilatura adeguata al fine di ottenere perfetta complanarietà tra gli elementi costituenti la pavimentazione.

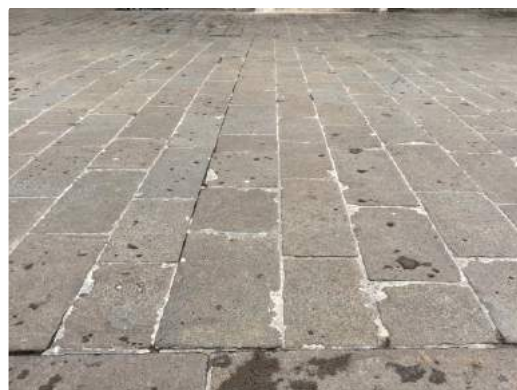
Pavimentazione con **sconnessioni dovute alle fugature**

Rifacimento della fugatura tramite asportazione materiale eventualmente sporgente e ripristino materiale dove mancante, con stilatura adeguata al fine di ottenere perfetta complanarietà tra gli elementi costituenti la pavimentazione.

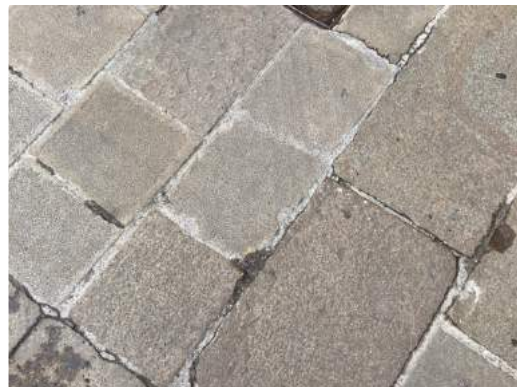
Pavimentazione con **sconnessioni dovute alle fugature**

Rifacimento della fugatura tramite asportazione materiale eventualmente sporgente e ripristino materiale dove mancante, con stilatura adeguata al fine di ottenere perfetta complanarietà tra gli elementi costituenti la pavimentazione.

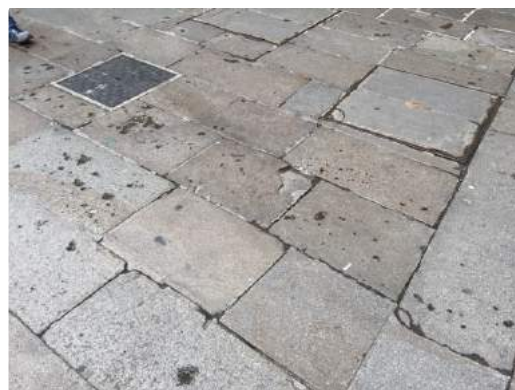
In questo punto Sono necessarie varie fugature

Pavimentazione con **sconnessioni dovute alle fugature**

Rifacimento della fugatura tramite asportazione materiale eventualmente sporgente e ripristino materiale dove mancante, con stilatura adeguata al fine di ottenere perfetta complanarietà tra gli elementi costituenti la pavimentazione.

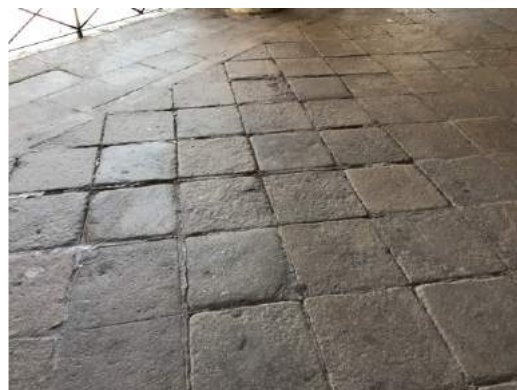
Pavimentazione con **sconnessioni dovute alle fugature**

Rifacimento della fugatura tramite asportazione materiale eventualmente sporgente e ripristino materiale dove mancante, con stilatura adeguata al fine di ottenere perfetta complanarietà tra gli elementi costituenti la pavimentazione.

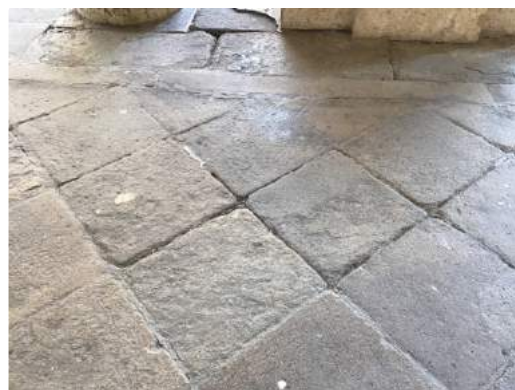
Pavimentazione con **sconnessioni dovute alle fugature**

Rifacimento della fugatura tramite asportazione materiale eventualmente sporgente e ripristino materiale dove mancante, con stilatura adeguata al fine di ottenere perfetta complanarietà tra gli elementi costituenti la pavimentazione.

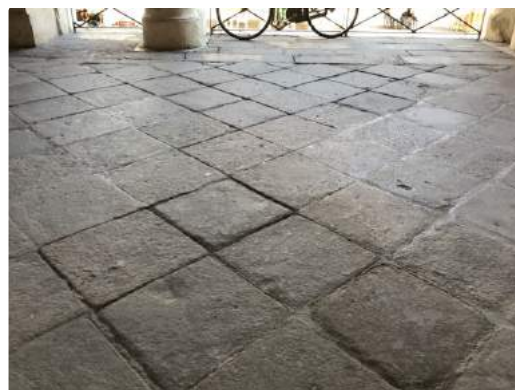
Pavimentazione con **sconnessioni dovute alle fugature**

Rifacimento della fugatura tramite asportazione materiale eventualmente sporgente e ripristino materiale dove mancante, con stilatura adeguata al fine di ottenere perfetta complanarietà tra gli elementi costituenti la pavimentazione.

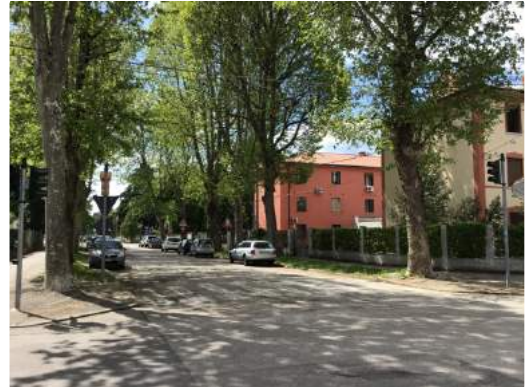
Inadeguatezza di impianto semaforico esistente
