PEBA VICENZA - AMBITO URBANO CRITICITA' RILEVATE

CONTRA' VESCOVADO

Data del sopralluogo: 02/05/2019

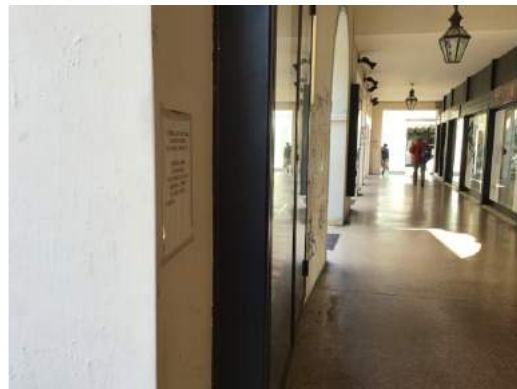
1252

Sporgenza di 0,17 m a partire da 50 cm da terra

Ostacolo sporgente dal muro: **da proteggere**

Protezione dell'ostacolo attraverso l'**inserimento di struttura appoggiata al pavimento** atta a garantire sicurezza e protezione antiurto. Con totale assenza di spigoli vivi e fissaggi a parete con clip di sicurezza anch'esse smussate e arrotondate. Nel caso la struttura sia costituita da ringhiera le sbarre verticali dovranno essere collocate a distanza inferiore a 10 cm l'una dall'altra per impedire l'attraversamento della barriera di protezione.

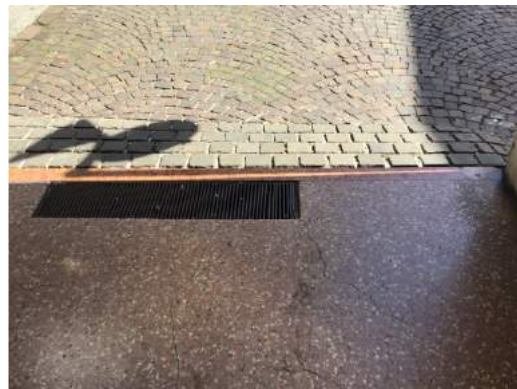
1253

Dislivello causato da gradino di 2/5 cm

Raccordo del percorso attraverso la creazione, con **riporto** di materiale, di una rampa di lunghezza sufficiente ad ottenere una pendenza non superiore al 5% e di larghezza pari alla larghezza del pedonale. Qualora la rampa sia proposta sulla direttrice del pedonale la cui larghezza dello stesso risulti superiore a cm.200, questa sarà comunque di larghezza non inferiore a cm.120.

Ogni rampa di nuova realizzazione dovrà sempre avere una superficie trattata, in modo tale da rendere percepibile il manufatto da parte delle persone non vedenti attraverso un segnale tattilo plantare ottenibile mediante incisione del materiale secondo la codificazione determinata dalle associazioni locali delle persone non vedenti. Il medesimo materiale costituente la rampa dovrà essere cromaticamente percepibile dalle persone ipovedenti attraverso idoneo contrasto.

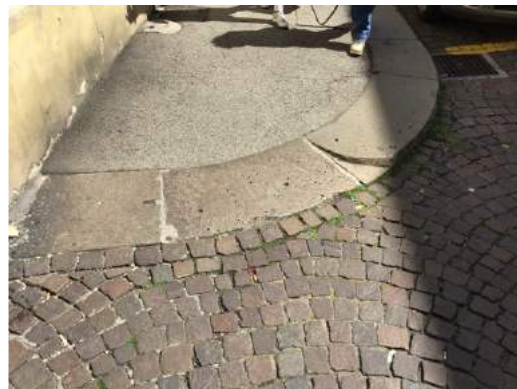
1254

Dislivello causato da gradino di **2/30 cm**

Raccordo del percorso attraverso la creazione, con **asporto** di materiale, di una rampa di lunghezza sufficiente ad ottenere una pendenza non superiore al 5% e di larghezza pari alla larghezza del marciapiede. Qualora la rampa sia proposta sulla direttrice del marciapiede la cui larghezza dello stesso risulti superiore a cm.200, questa sarà comunque di larghezza non inferiore a cm.120.

Ogni rampa di nuova realizzazione dovrà sempre avere una superficie trattata, in modo tale da rendere percepibile il manufatto da parte delle persone non vedenti attraverso un segnale tattilo plantare ottenibile mediante incisione del materiale secondo la codificazione determinata dalle associazioni locali delle persone non vedenti. Il medesimo materiale costituente la rampa dovrà essere cromaticamente percepibile dalle persone ipovedenti attraverso idoneo contrasto dei materiali.

Quando la differenza di quota fra i due piani (pedonale e carrabile) è maggiore di cm 20, si suggerisce di corredarla con cordolo battiruota o elemento di medesima risposta funzionale, nonché di corrimano, su almeno uno dei lati, visivamente percepibile alle persone ipovedenti.

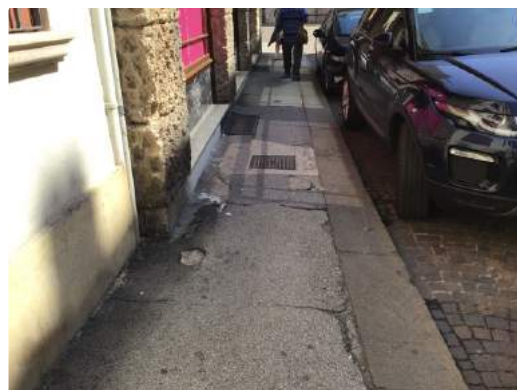
1255

Presenza di sconnessioni, buche isolate, deformazioni della pavimentazione esistente, assenza di porzioni di essa.

Adeguamento della pavimentazione dissestata tramite demolizione e rifacimento del tappetino d'usura o sostituzione di parte di essa, con finitura tale da rendere il piano di calpestio perfettamente complanare e raccordato adeguatamente alla pavimentazione esistente.

Occorre fare una buona rasatura della finitura superficiale per evitare di creare altre criticità sulla pavimentazione per le persone con difficoltà motorie.

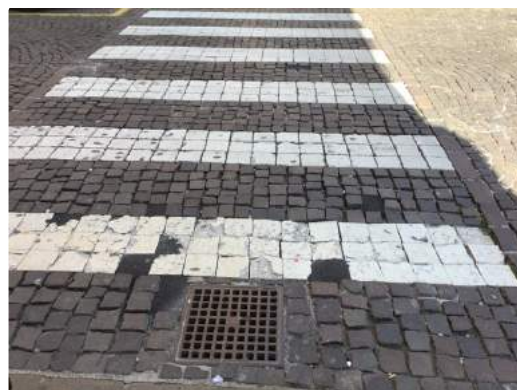
1256

Assenza di attraversamento pedonale a raso

Nuova realizzazione di attraversamento pedonale a raso, tramite adeguamento dei raccordi al percorso pedonale esistente e inserimento di segnaletica tattile a pavimento (segnale pericolo valicabile) ad evidenziare la delimitazione tra sede pedonale e carrabile; realizzazione di zebrature di larghezza minima 250 cm. La pavimentazione utilizzata nell'attraversamento, sarà la medesima già presente.

Occorre fare una buona rasatura della finitura superficiale per evitare di creare altre criticità sulla pavimentazione derivanti da diverse sovrapposizioni di bitume, pessimi raccordi con l'impiantistica sotterranea.

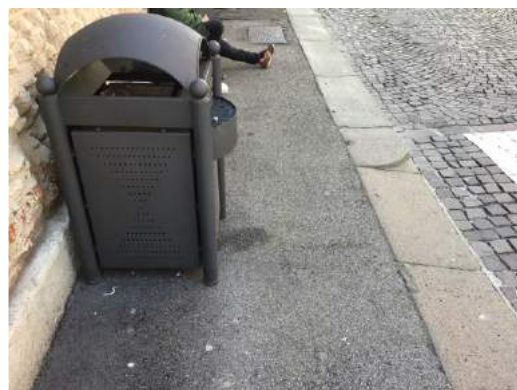
1257

Ricollocazione del cestino in un luogo più consono in quanto si trova attualmente in corrispondenza dell'attraversamento pedonale.

Ostacolo costituito da **cestino getta rifiuti**

Ricollocare il cestino getta rifiuti verso il margine esterno o interno, qualora possibile, del percorso pedonale in modo da non costituire intralcio per le persone non vedenti e sub vedenti o persone anziane accompagnate.

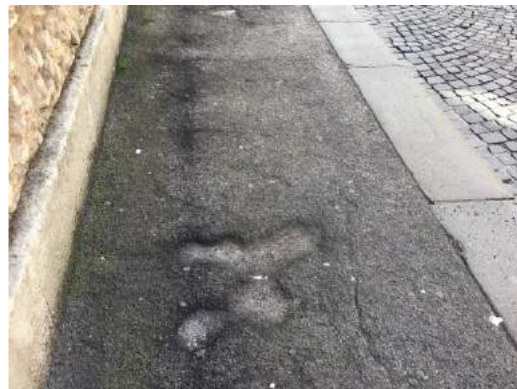
1258

Presenza di sconnessioni, buche isolate, deformazioni della pavimentazione esistente, assenza di porzioni di essa.

Adeguamento della pavimentazione dissestata tramite demolizione e rifacimento del tappetino d'usura o sostituzione di parte di essa, con finitura tale da rendere il piano di calpestio perfettamente complanare e raccordato adeguatamente alla pavimentazione esistente.

Occorre fare una buona rasatura della finitura superficiale per evitare di creare altre criticità sulla pavimentazione per le persone con difficoltà motorie.

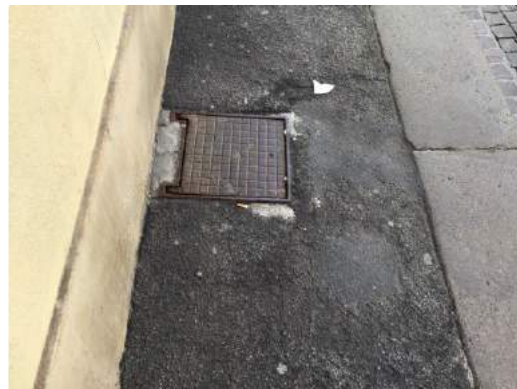
Ostacolo dovuto a pozzetto sporgente

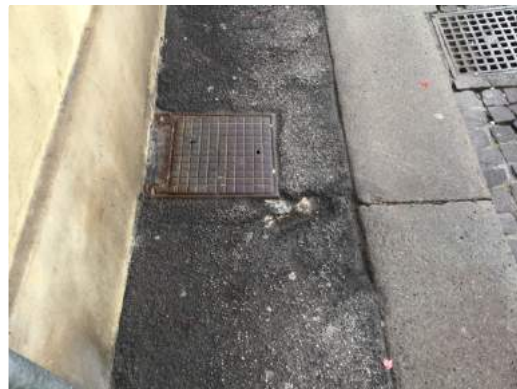
Ostacolo dovuto a pozzetto sporgente

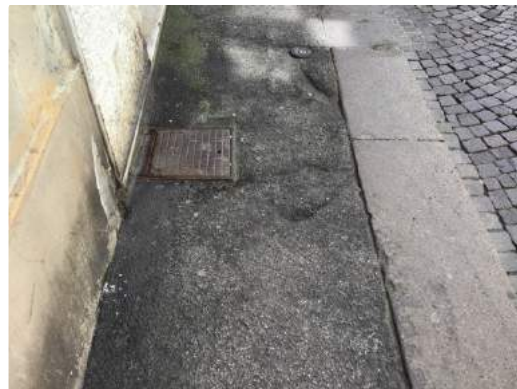
Presenza di sconnessioni, buche isolate, deformazioni della pavimentazione esistente, assenza di porzioni di essa.

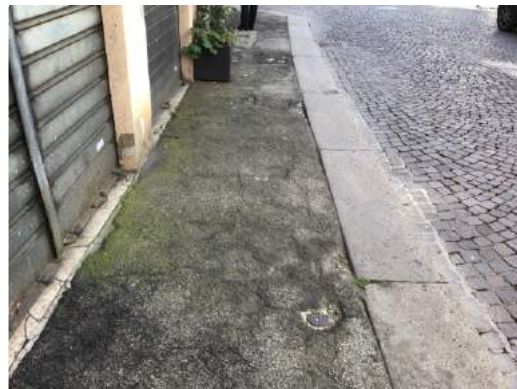
Presenza di sconnessioni, buche isolate, deformazioni della pavimentazione esistente, assenza di porzioni di essa.

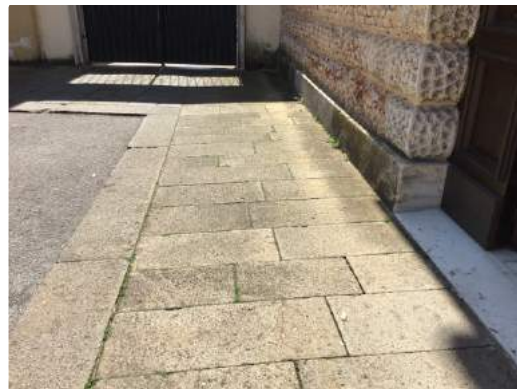
Presenza di pendenza trasversale eccessiva

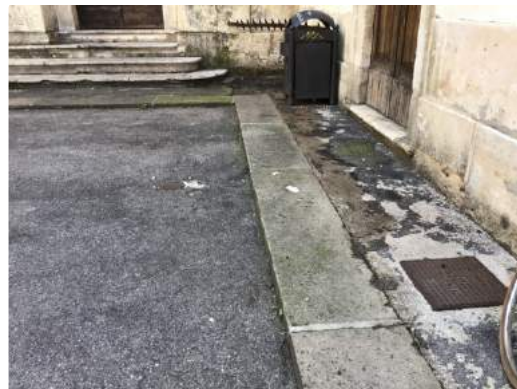
Presenza di sconnessioni, buche isolate, deformazioni della pavimentazione esistente, assenza di porzioni di essa.

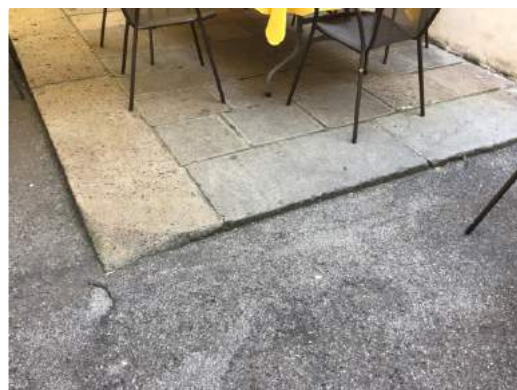
Dislivello causato da gradino di **2/30 cm**

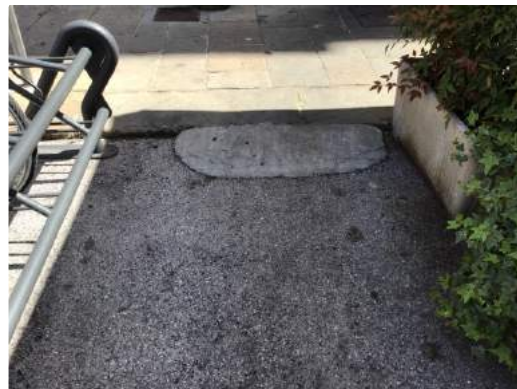
Dislivello causato da gradino di **2/30 cm**

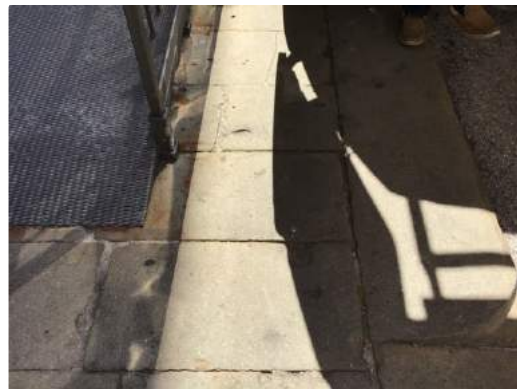
Presenza di sconnessioni, buche isolate, deformazioni della pavimentazione esistente, assenza di porzioni di essa.

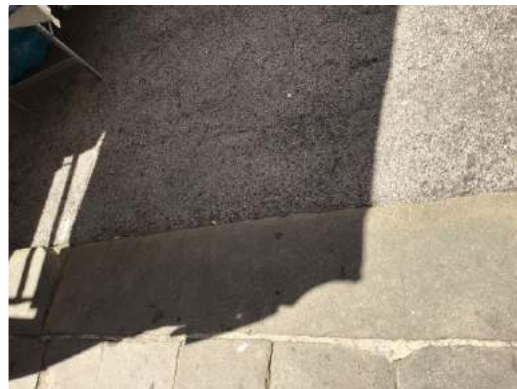
Dislivello causato da gradino di 2/5 cm

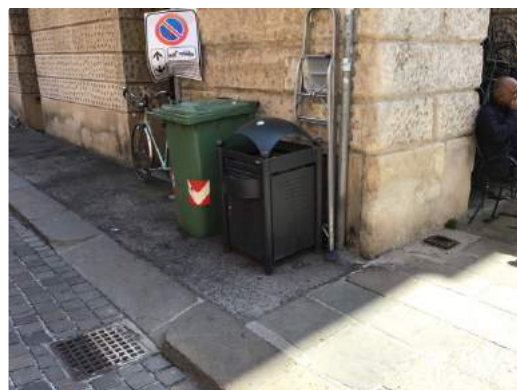
Ostacolo costituito da cestino gettarifiuti

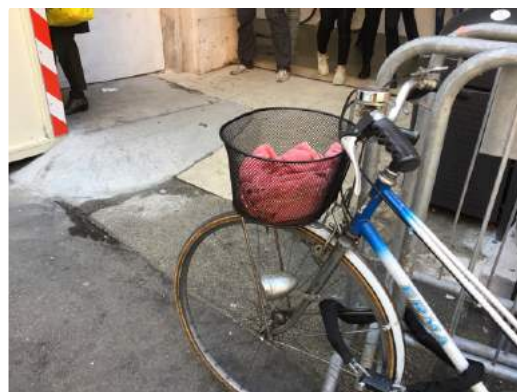
Dislivello causato da gradino di 2/5 cm

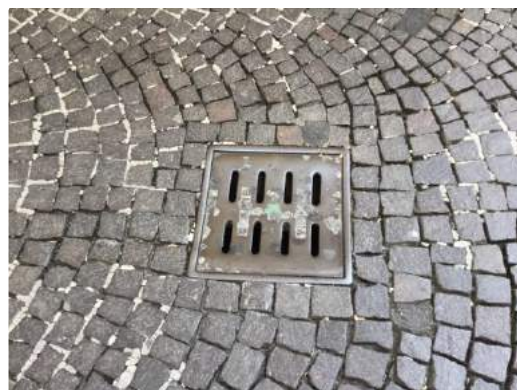
Pavimentazione dissestata per la presenza di caditoia/griglia

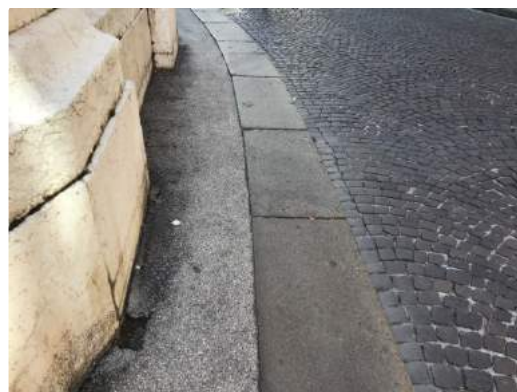
Marciapiede di dimensioni ridotte.

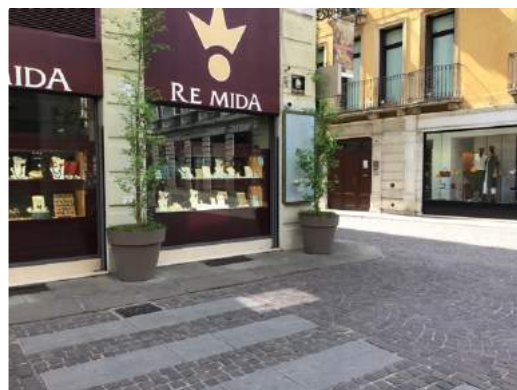
Ostacolo costituito da fioriera, albero o cespuglio

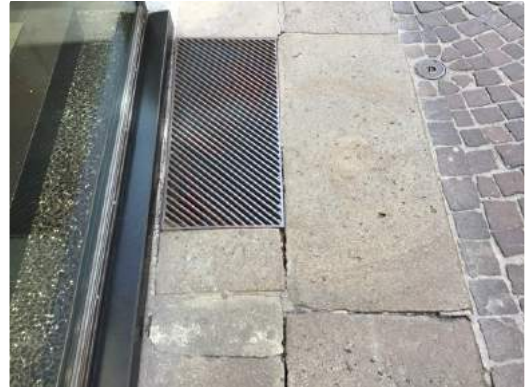
Pavimentazione dissestata per la presenza di caditoia/griglia

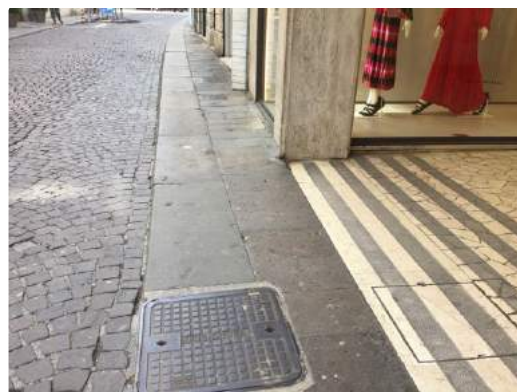
Percorso in rilevato con sconnessioni, buche, mancata finitura, deformazioni

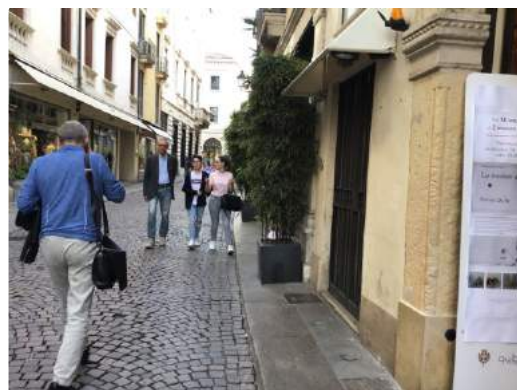
Ostacolo costituito da fioriera, albero o cespuglio

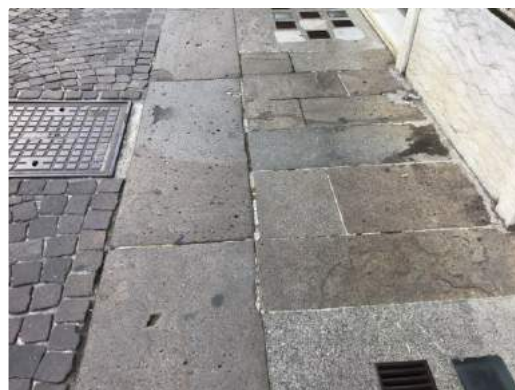
La fugatura tra la trachite posizionata longitudinalmente e trasversalmente alla strada presenta delle sconnessioni.

Pavimentazione con **sconnessioni dovute alle fugature**

Rifacimento della fugatura tramite asportazione materiale eventualmente sporgente e ripristino materiale dove mancante, con stilatura adeguata al fine di ottenere perfetta complanarietà tra gli elementi costituenti la pavimentazione.

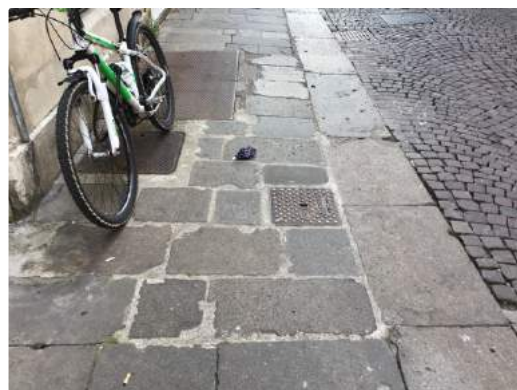
Presenza di sconnessioni, buche isolate, deformazioni della pavimentazione esistente, assenza di porzioni di essa.

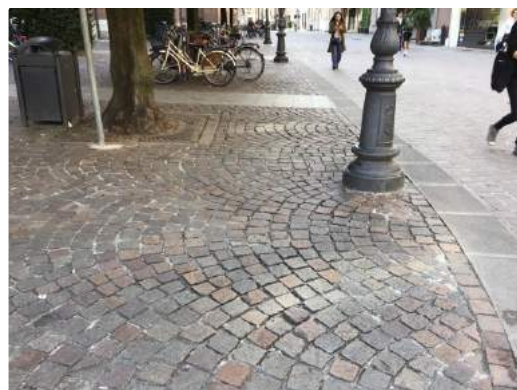
Pavimentazione con **sconnessioni dovute alle fugature**

Rifacimento della fugatura tramite asportazione materiale eventualmente sporgente e ripristino materiale dove mancante, con stilatura adeguata al fine di ottenere perfetta complanarietà tra gli elementi costituenti la pavimentazione.

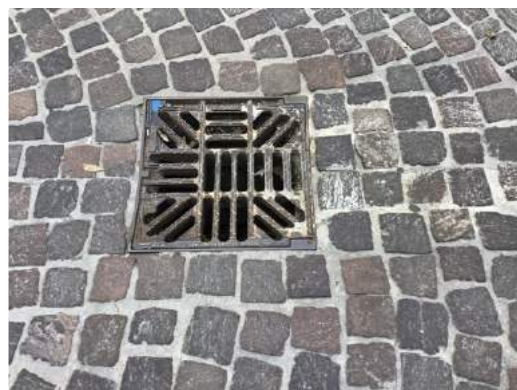
Caditoia inadeguata

Sostituzione della caditoia con nuovo manufatto che verrà incassato e reso perfettamente complanare al pavimento. La caditoia non dovrà presentare fessure tali da costituire ostacolo o pericolo rispetto a ruote, tacchi o bastoni. I vuoti non potranno essere attraversati da sfere di diametro superiore ai 20 mm (preferibilmente non superiore a 15 mm); eventuali fessure parallele dovranno essere poste in senso ortogonale alla principale direzione di marcia.

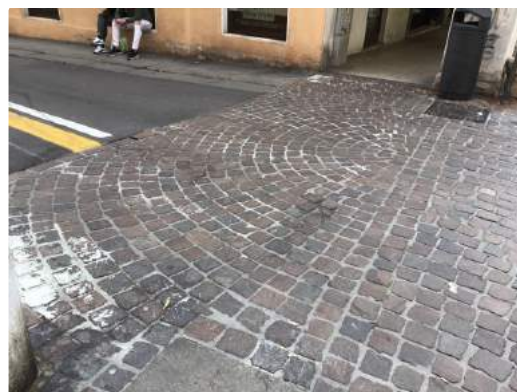
Assenza di attraversamento pedonale a raso

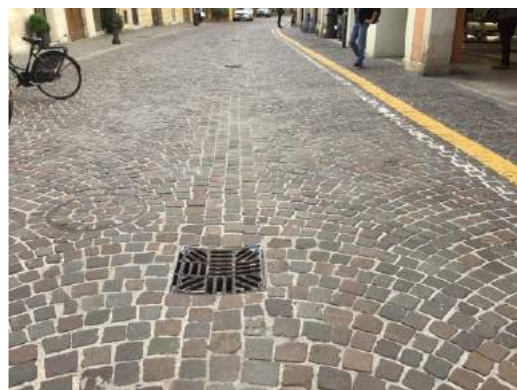
Caditoia inadeguata

Sostituzione della caditoia con nuovo manufatto che verrà incassato e reso perfettamente complanare al pavimento. La caditoia non dovrà presentare fessure tali da costituire ostacolo o pericolo rispetto a ruote, tacchi o bastoni. I vuoti non potranno essere attraversati da sfere di diametro superiore ai 20 mm (preferibilmente non superiore a 15 mm); eventuali fessure parallele dovranno essere poste in senso ortogonale alla principale direzione di marcia.

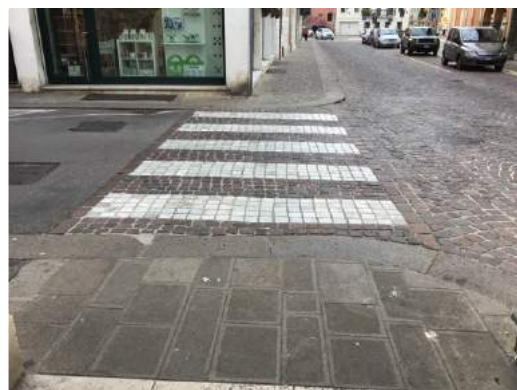
Assenza di segnalazione tattile per non vedenti (intercettazione attraversamento)

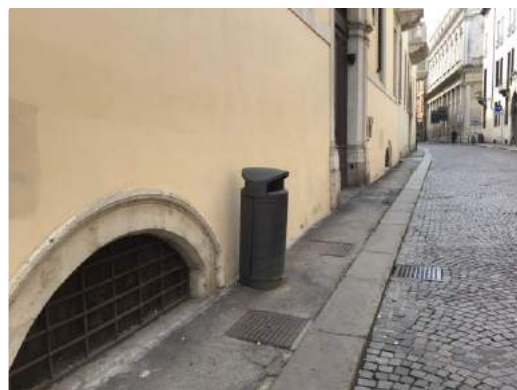
Ostacolo costituito da **cestino getta rifiuti**

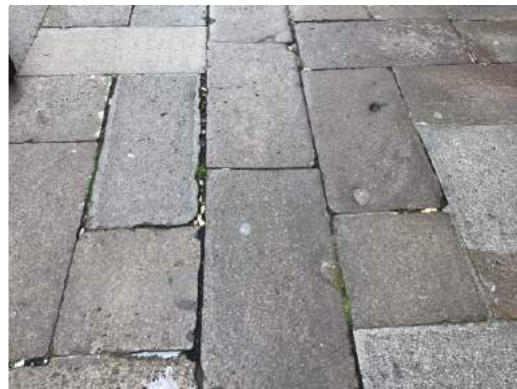
Pavimentazione con **sconnessioni dovute alle fugature**

Rifacimento della fugatura tramite asportazione materiale eventualmente sporgente e ripristino materiale dove mancante, con stilatura adeguata al fine di ottenere perfetta complanarietà tra gli elementi costituenti la pavimentazione.

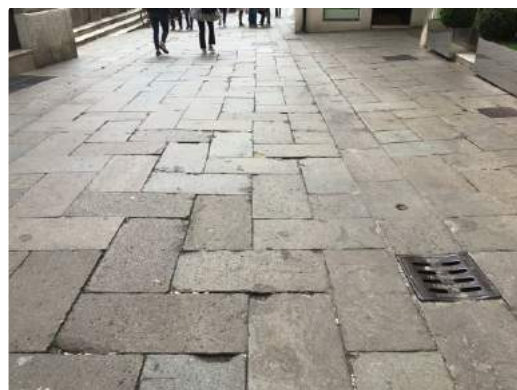
Presenza di sconnessioni, buche isolate, deformazioni della pavimentazione esistente, assenza di porzioni di essa.

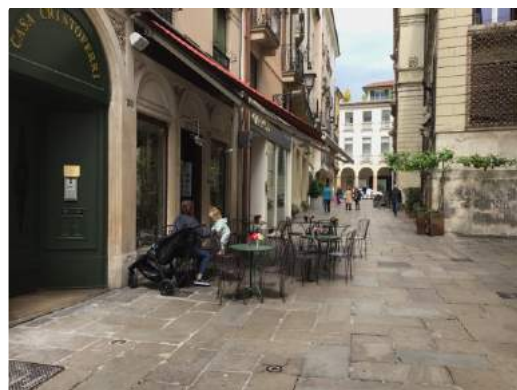
Arredi **mal posizionati**

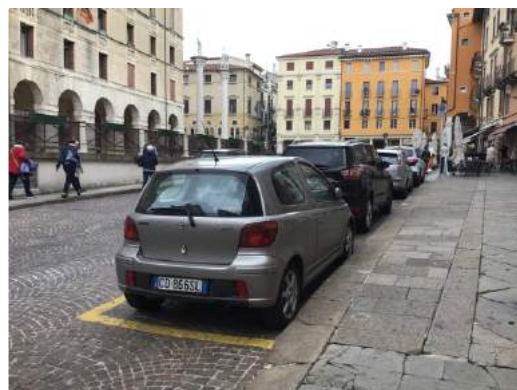
Scarsa o inesistente dotazione di parcheggi riservati ai disabili.
(**Parcheggio in linea**, parallelo al percorso pedonale)

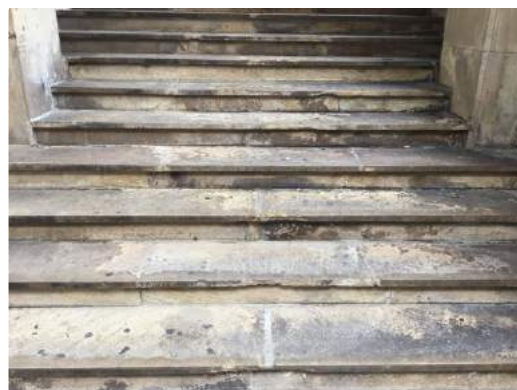
Segnaletica a pavimento: **assenza**

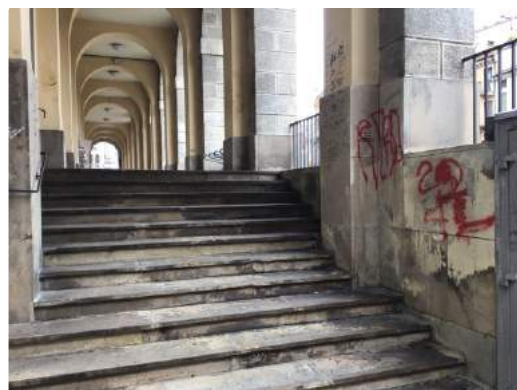
Assenza di piattaforma elevatrice

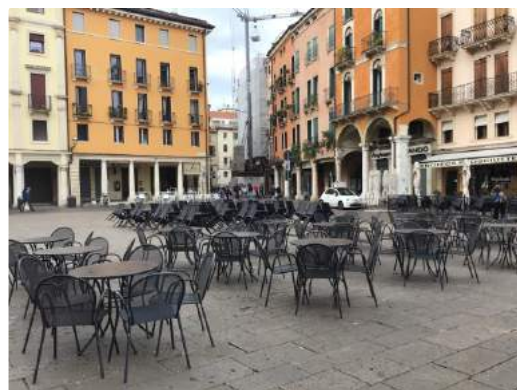
Arredi **mal posizionati**

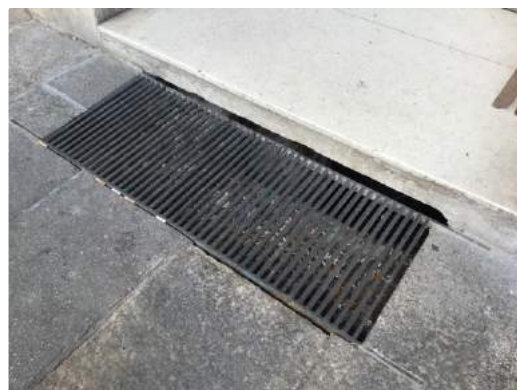
Caditoia inadeguata

Sostituzione della caditoia con nuovo manufatto che verrà incassato e reso perfettamente complanare al pavimento. La caditoia non dovrà presentare fessure tali da costituire ostacolo o pericolo rispetto a ruote, tacchi o bastoni. I vuoti non potranno essere attraversati da sfere di diametro superiore ai 20 mm (preferibilmente non superiore a 15 mm); eventuali fessure parallele dovranno essere poste in senso ortogonale alla principale direzione di marcia.

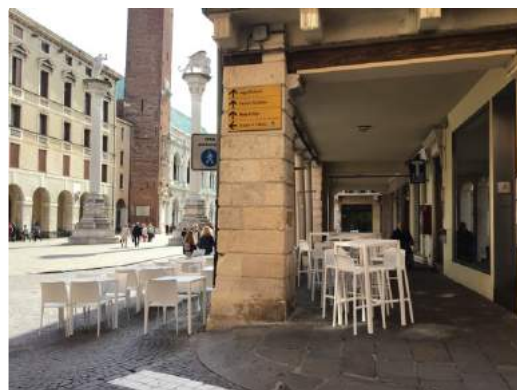
Arredi **mal posizionati**

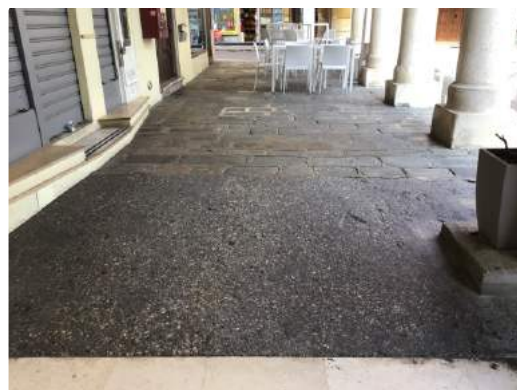
Scivolo con **pendenza eccessiva**

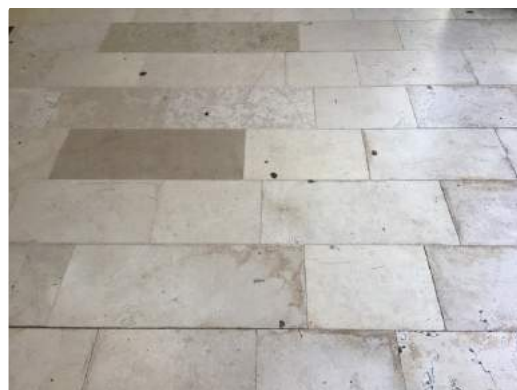
Pavimentazione sdruciolevole

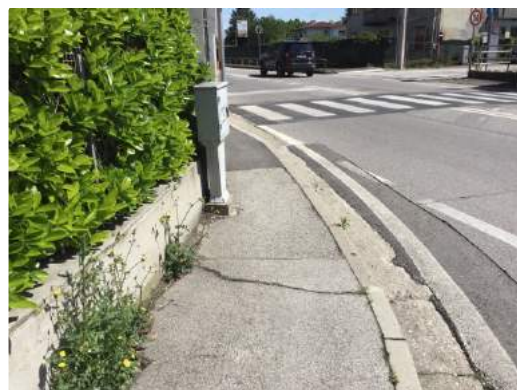
Assenza di percorso accessibile
(sottodimensionato)

La superficie calpestabile sarà compatta ed omogenea. Le fugature prive di risalti e non superiori a cm. 0,5. La pendenza trasversale nel suo complesso non dovrà superare l'1%.

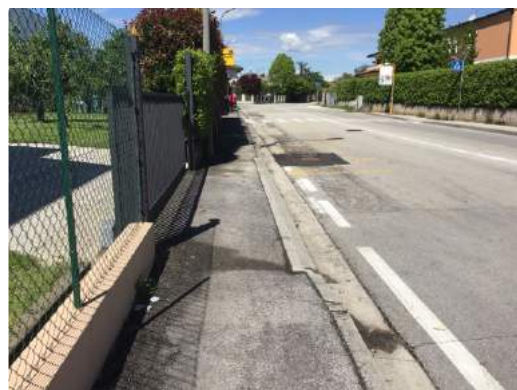
Passo carraio inadeguato

La superficie calpestabile sarà compatta ed omogenea. Le fugature prive di risalti e non superiori a cm. 0,5. La pendenza trasversale nel suo complesso non dovrà superare l'1%.

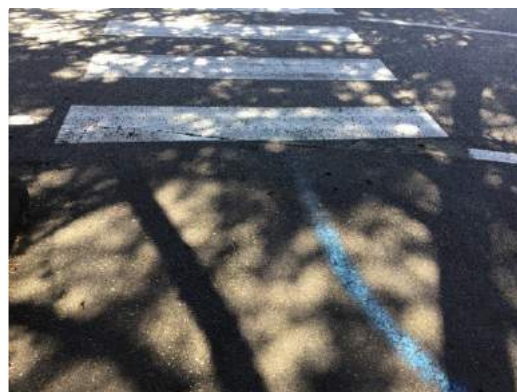
Assenza di **segnalazione tattile** per non vedenti in prossimità di **attraversamento pedonale** posto in **senso ortogonale al senso di marcia**.

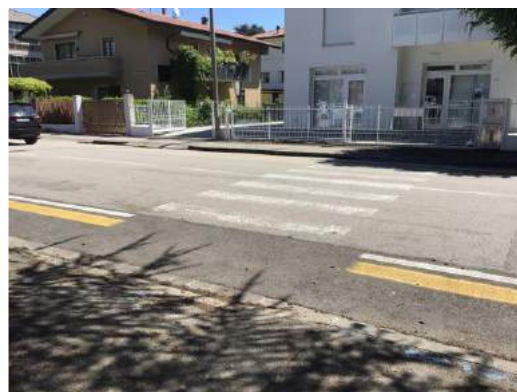
Assenza di attraversamento pedonale a raso

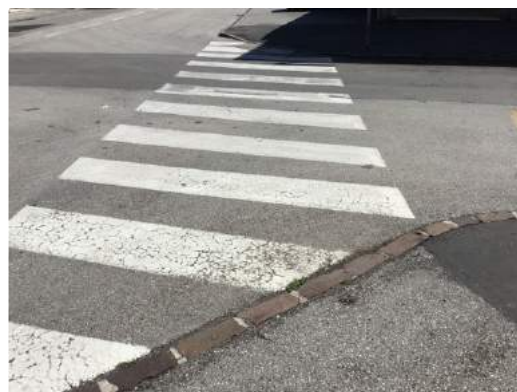
Assenza di attraversamento pedonale a raso

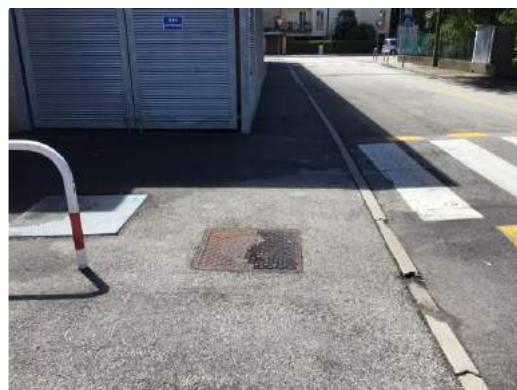
Assenza di segnalazione tattile per non vedenti (intercettazione attraversamento)

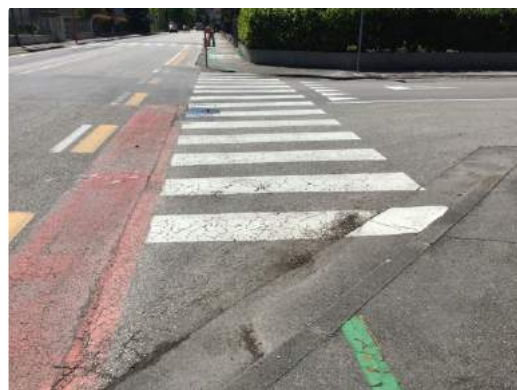
Assenza di attraversamento pedonale a raso

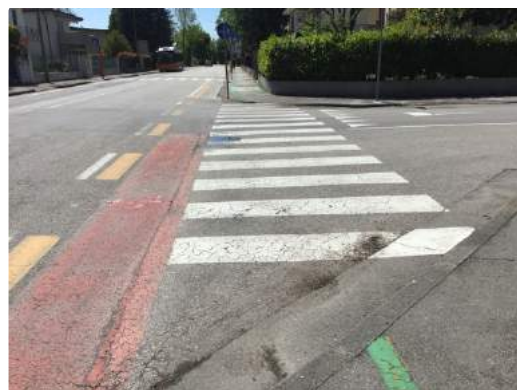
Assenza di segnalazione **tattilo-plantare** come linea guida all'orientamento delle persone non vedenti

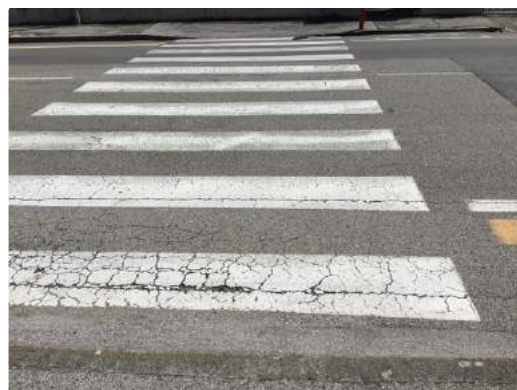
Assenza di attraversamento pedonale a raso

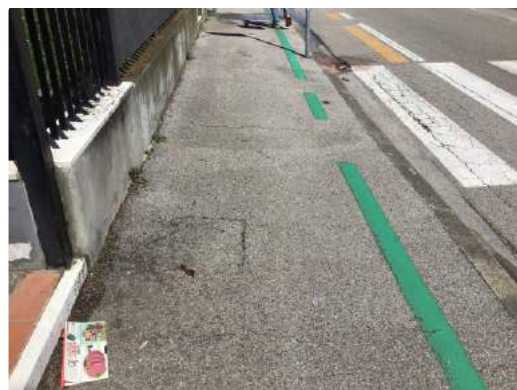
Palo dell'illuminazione: **assenza**

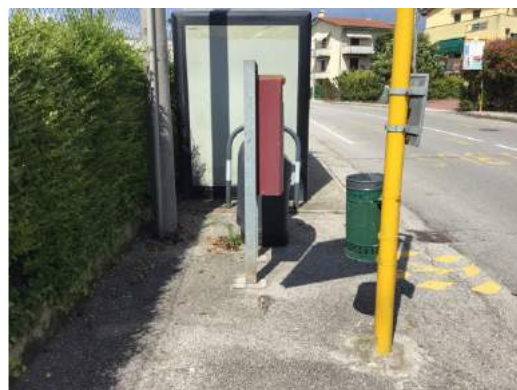
Ostacolo costituito da base fissa a corredo di indicazione **segnaletica o cartello pubblicitario o cartello di fermata autobus**

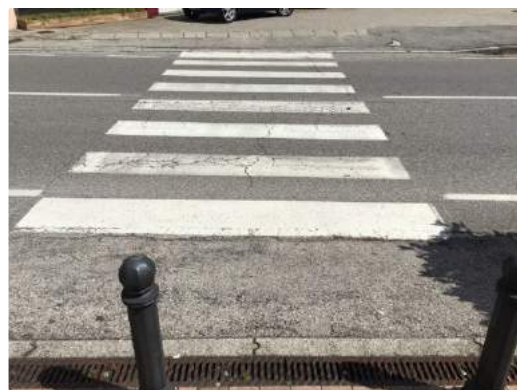
Assenza di attraversamento pedonale a raso

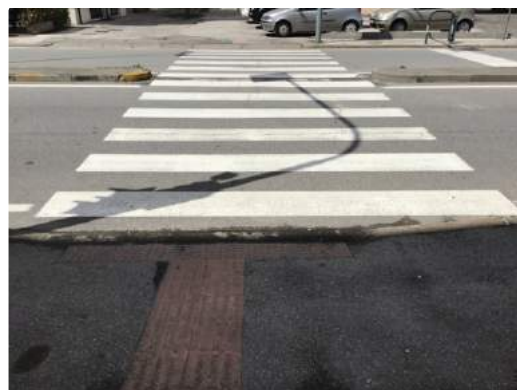
Assenza di segnalazione **tattilo-plantare** come linea guida all'orientamento delle persone non vedenti

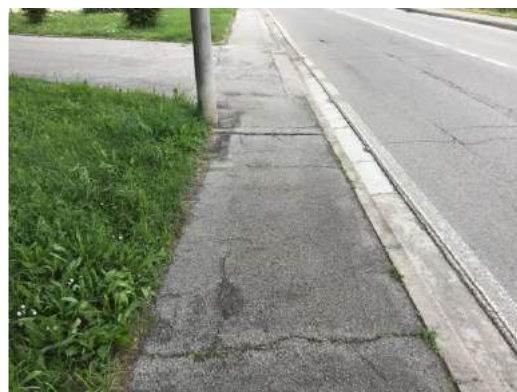
Presenza di sconnessioni, buche isolate, deformazioni della pavimentazione esistente, assenza di porzioni di essa.

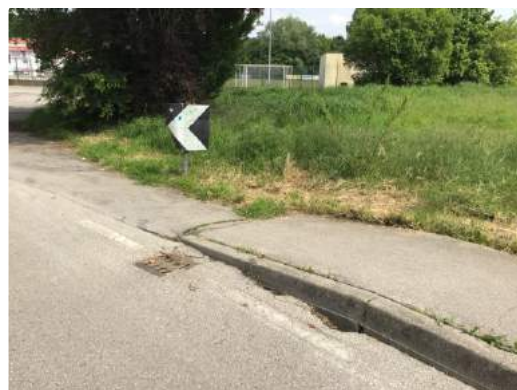
Dislivello causato da gradino di **2/30 cm**

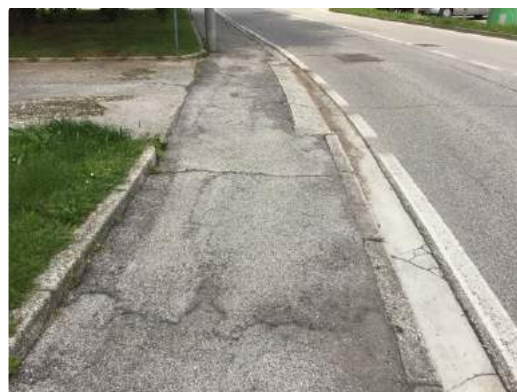
Presenza di sconnessioni, buche isolate, deformazioni della pavimentazione esistente, assenza di porzioni di essa.

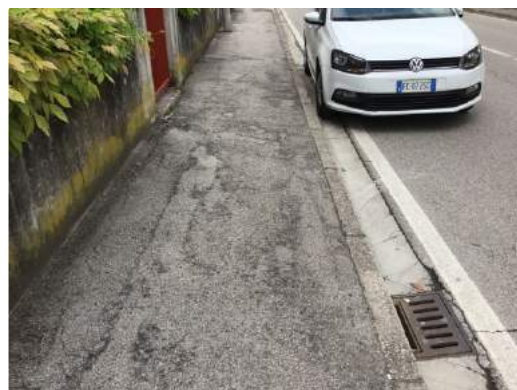
Presenza di sconnessioni, buche isolate, deformazioni della pavimentazione esistente, assenza di porzioni di essa.

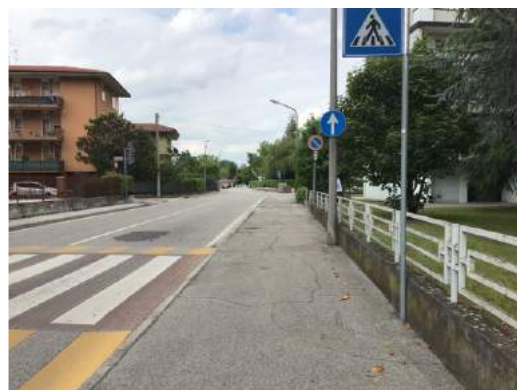
Assenza di segnalazione tattile per non vedenti (intercettazione attraversamento)

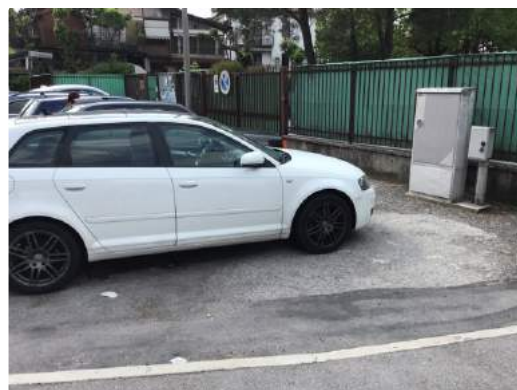
Parcheggio riservato ortogonale al percorso pedonale di **area inadeguata** (Dimensioni inferiori a mt 5x3,20)

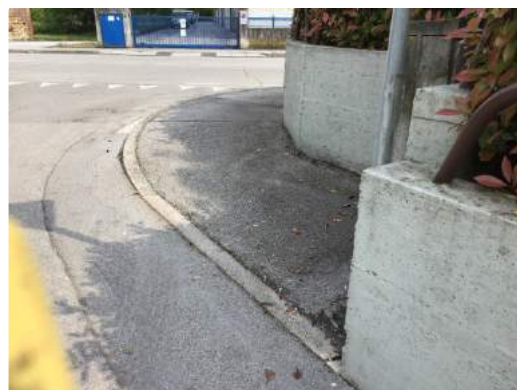
Dislivello causato da gradino di **2/30 cm**

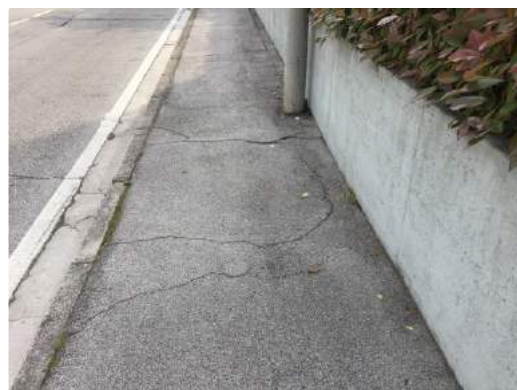
Presenza di sconnessioni, buche isolate, deformazioni della pavimentazione esistente, assenza di porzioni di essa.

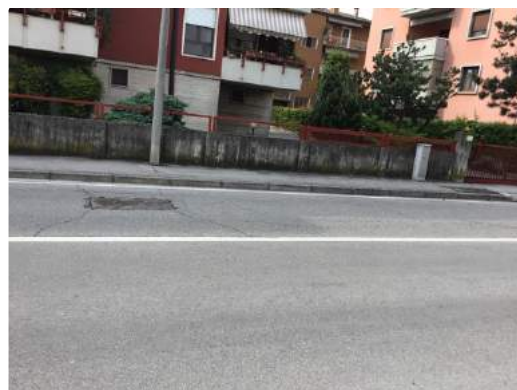
Assenza di attraversamento pedonale a raso

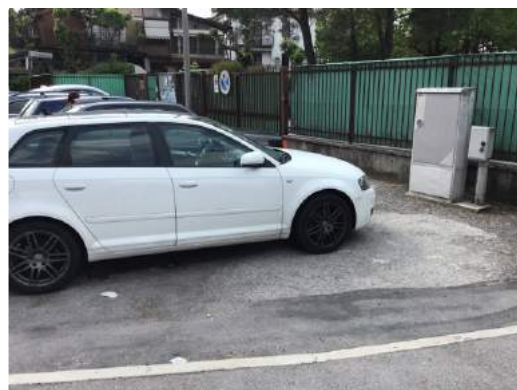
Assenza di percorso a raso

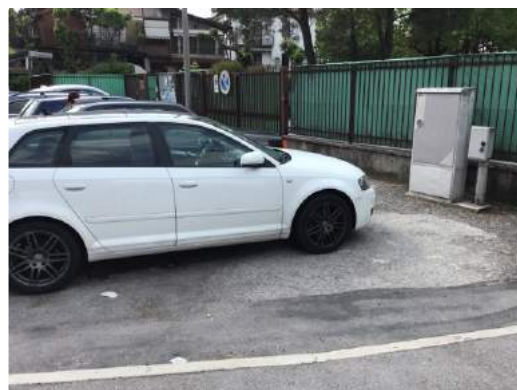
Assenza di segnalazione tattile per non vedenti (intercettazione attraversamento)

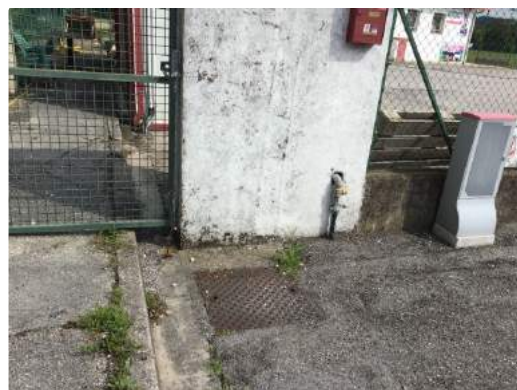
Dislivello causato da gradino di **2/30 cm**

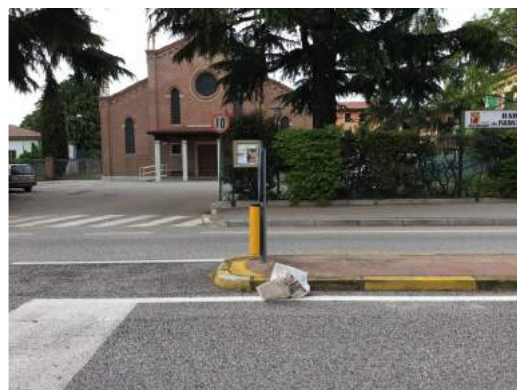
Assenza di attraversamento pedonale a raso
