PEBA VICENZA - AMBITO URBANO CRITICITA' RILEVATE

Parco giochi Via Riello

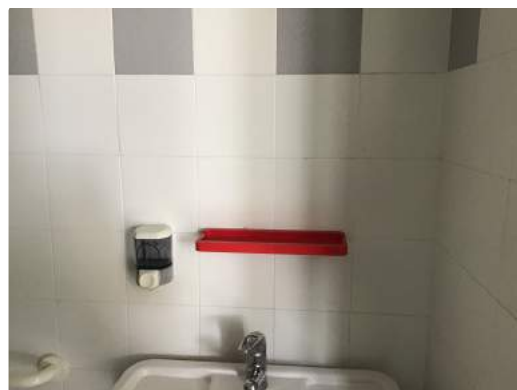
1005

Specchio: **assenza**

Inserimento di specchio, da fissare alla parete ad un'altezza non superiore a cm 90 dal pavimento.

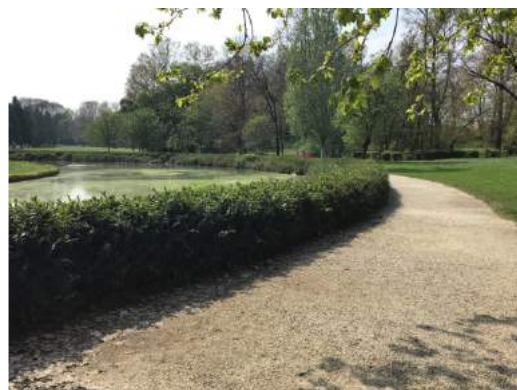
Assenza di adeguata compattazione, presenza di buche, deformazioni su pavimentazione esistente in ghiaia

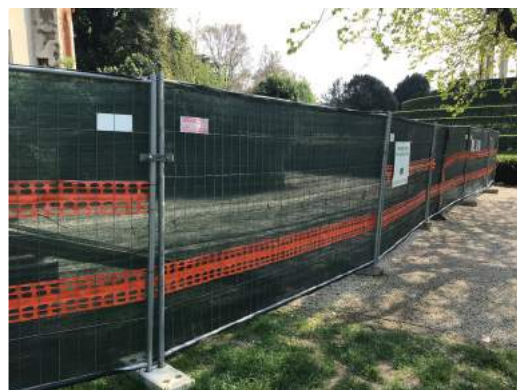
Presenza di un cantiere

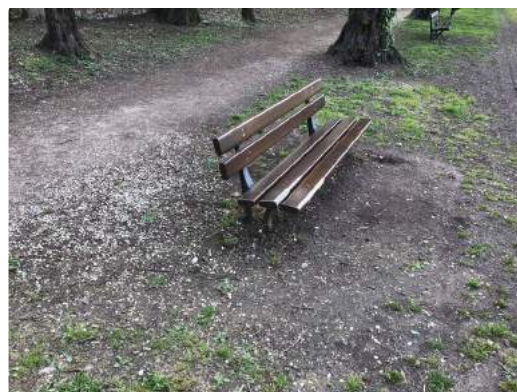
Assenza o adeguamento dimensionale dello stallo a corredo di seduta preesistente

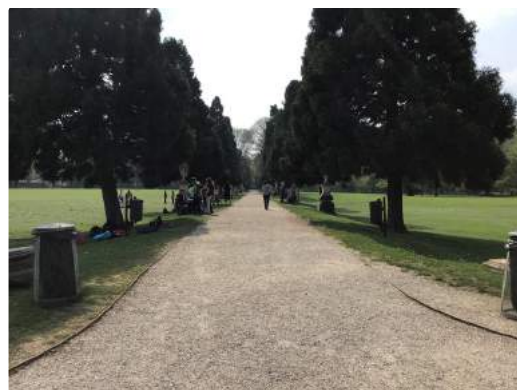
Assenza o adeguamento dimensionale dello stallo a corredo di seduta preesistente

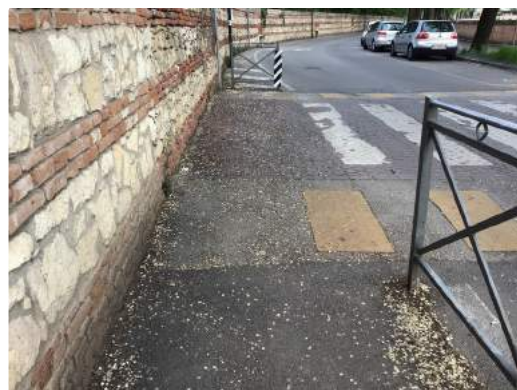
Assenza di segnalazione tattile per non vedenti (intercettazione attraversamento)

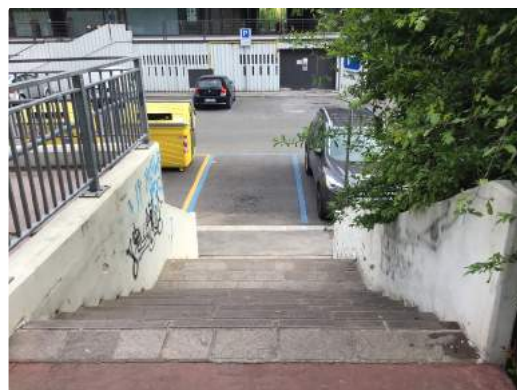
Gradini non dotati di corrimano

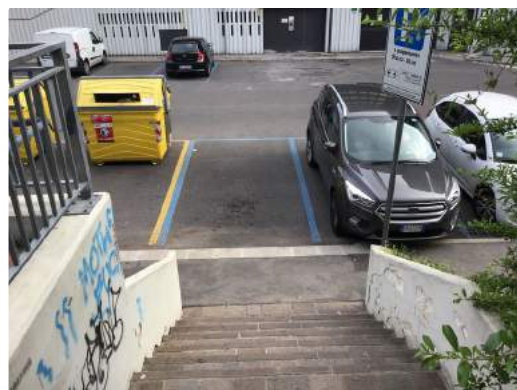
Scarsa o inesistente dotazione di parcheggi riservati ai disabili.
(Parcheggio a pettine ortogonale al percorso pedonale)

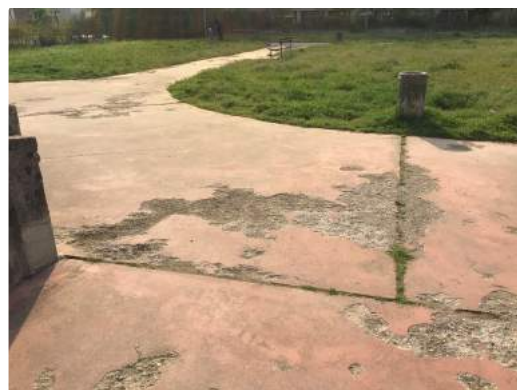
Presenza di sconnessioni, buche isolate, deformazioni della pavimentazione esistente, assenza di porzioni di essa.

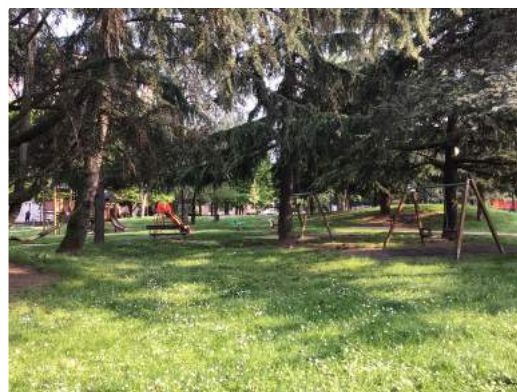
Giochi per parchi: assenza di attrezzature fruibili (altalene)

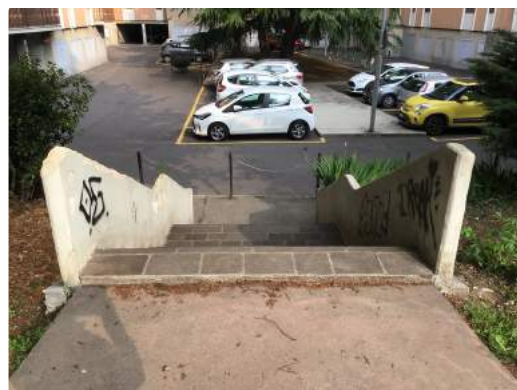
Gradini non dotati di corrimano

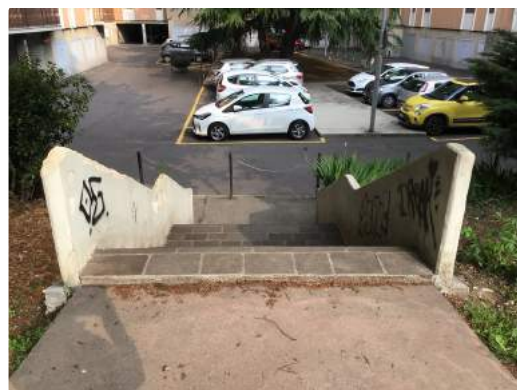
Dislivello causato da gradino di 2/5 cm

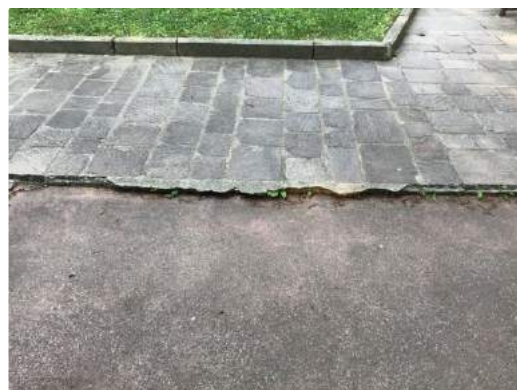
Dislivello causato da gradino di 2/5 cm

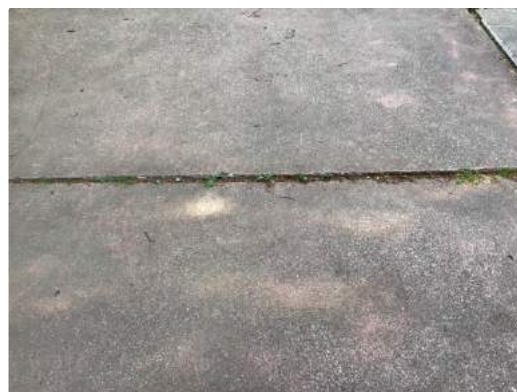
Pavimentazione con **sconnessioni dovute alle fugature**

Rifacimento della fugatura tramite asportazione materiale eventualmente sporgente e ripristino materiale dove mancante, con stilatura adeguata al fine di ottenere perfetta complanarietà tra gli elementi costituenti la pavimentazione.

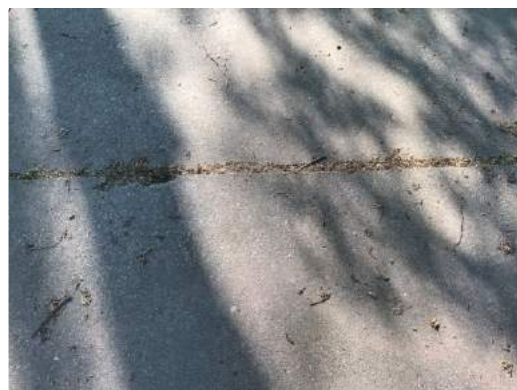
Pavimentazione con **sconnessioni dovute alle fugature**

Rifacimento della fugatura tramite asportazione materiale eventualmente sporgente e ripristino materiale dove mancante, con stilatura adeguata al fine di ottenere perfetta complanarietà tra gli elementi costituenti la pavimentazione.

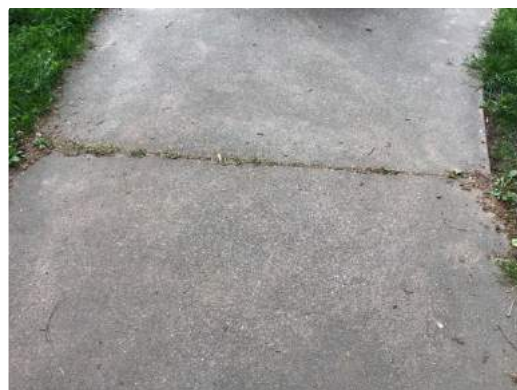
Pavimentazione con **sconnessioni dovute alle fugature**

Rifacimento della fugatura tramite asportazione materiale eventualmente sporgente e ripristino materiale dove mancante, con stilatura adeguata al fine di ottenere perfetta complanarietà tra gli elementi costituenti la pavimentazione.

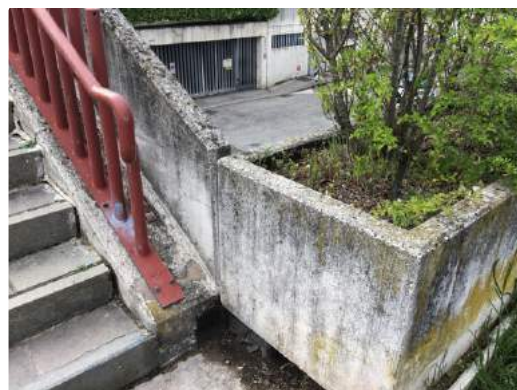
Assenza di piattaforma elevatrice

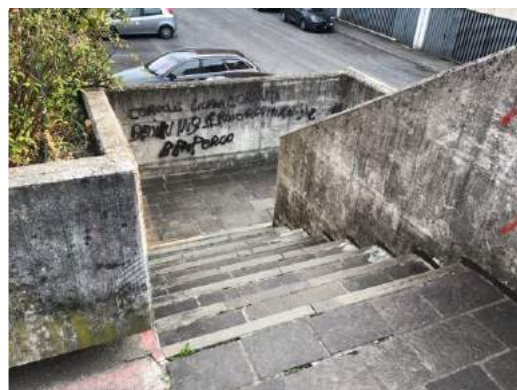
Gradini non dotati di corrimano

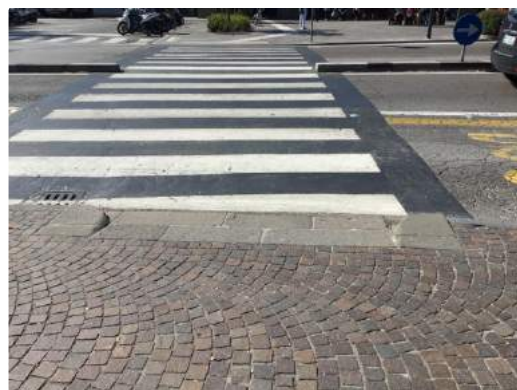
Assenza di attraversamento pedonale a raso

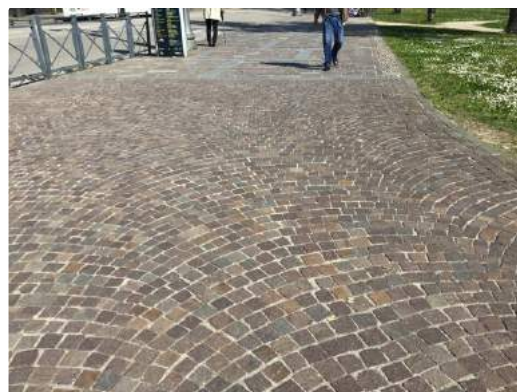
Presenza di pendenza trasversale eccessiva

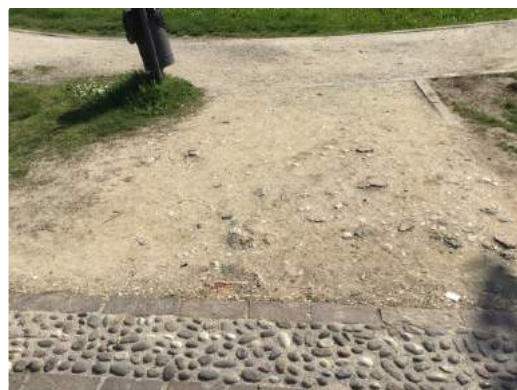
Dislivello causato da gradino di 2/5 cm

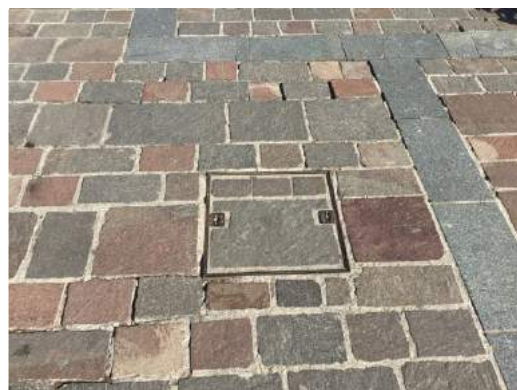
Presenza di sconnessioni, buche isolate, deformazioni della pavimentazione esistente, assenza di porzioni di essa.

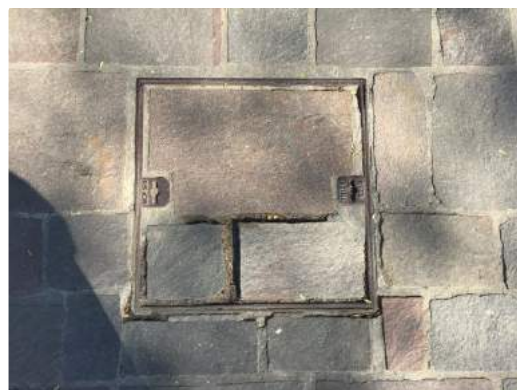
Pavimentazione con **sconnessioni dovute alle fugature**

Rifacimento della fugatura tramite asportazione materiale eventualmente sporgente e ripristino materiale dove mancante, con stilatura adeguata al fine di ottenere perfetta complanarietà tra gli elementi costituenti la pavimentazione.

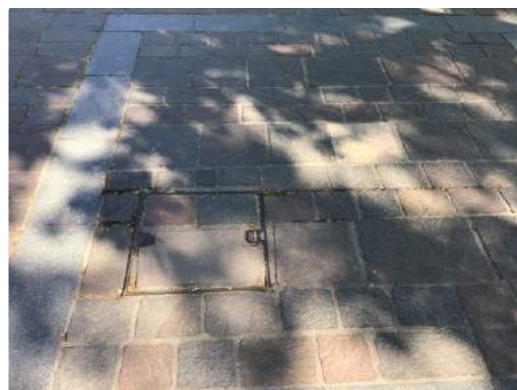
Presenza di sconnessioni, buche isolate, deformazioni della pavimentazione esistente, assenza di porzioni di essa.

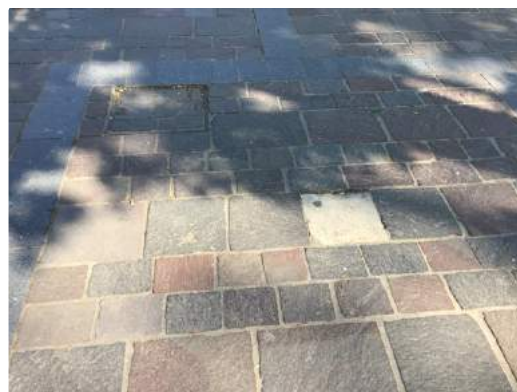
Presenza di sconnessioni, buche isolate, deformazioni della pavimentazione esistente, assenza di porzioni di essa.

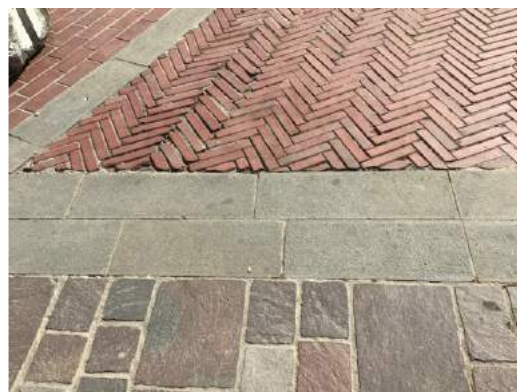
Pavimentazione con **sconnessioni dovute alle fugature**

Rifacimento della fugatura tramite asportazione materiale eventualmente sporgente e ripristino materiale dove mancante, con stilatura adeguata al fine di ottenere perfetta complanarietà tra gli elementi costituenti la pavimentazione.

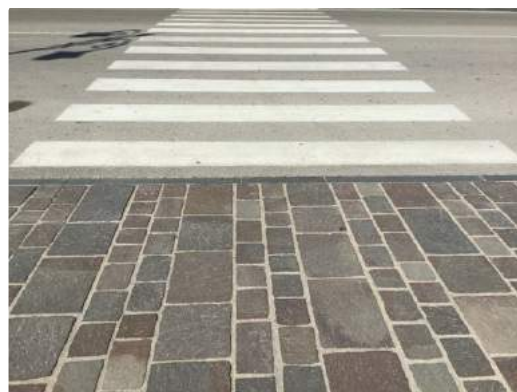
Assenza di segnalazione tattile per non vedenti (intercettazione attraversamento)

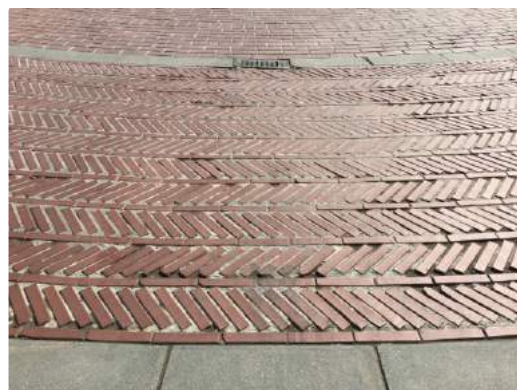
Pavimentazione con **sconnessioni dovute alle fugature**

Rifacimento della fugatura tramite asportazione materiale eventualmente sporgente e ripristino materiale dove mancante, con stilatura adeguata al fine di ottenere perfetta complanarietà tra gli elementi costituenti la pavimentazione.

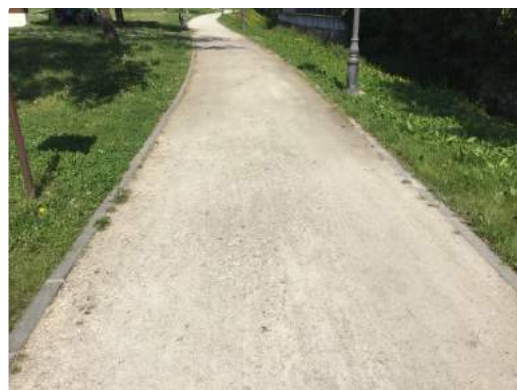
Pavimentazione sconnessa (pietrame)

PERICOLOSO

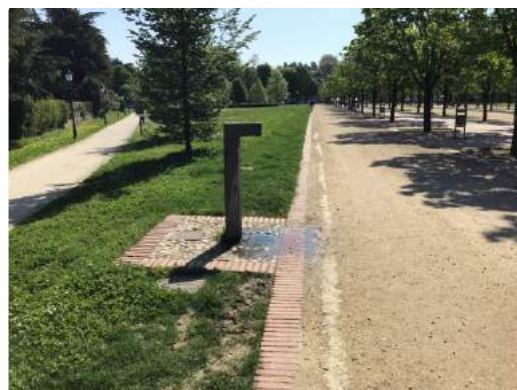
Sostituzione di fontanella

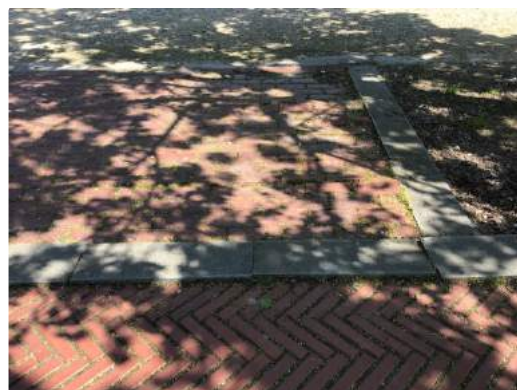
Presenza di sconnessioni, buche isolate, deformazioni della pavimentazione esistente, assenza di porzioni di essa.

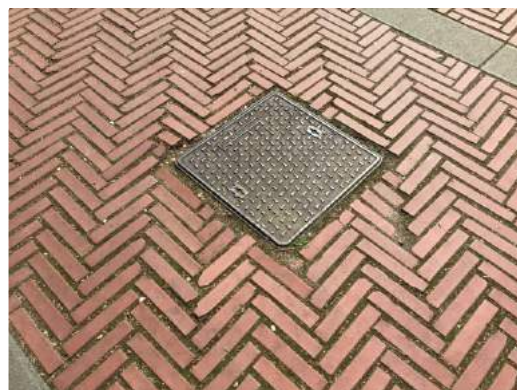
Ostacolo dovuto a pozzetto sporgente

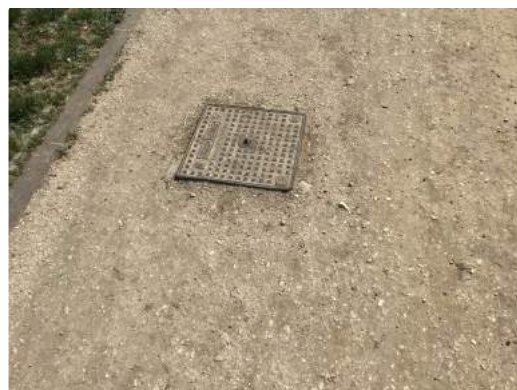
Ostacolo dovuto a pozzetto sporgente

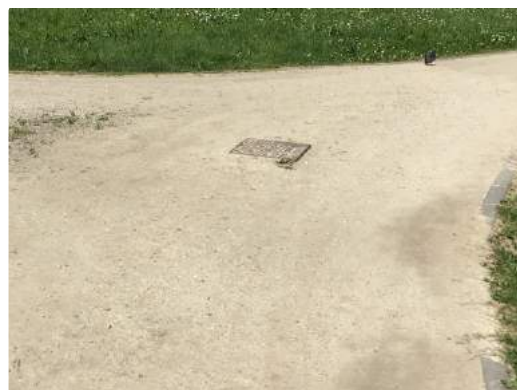
Ostacolo dovuto a pozzetto sporgente

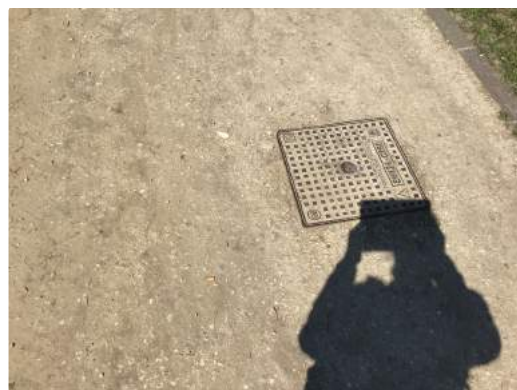
Ostacolo dovuto a pozzetto sporgente

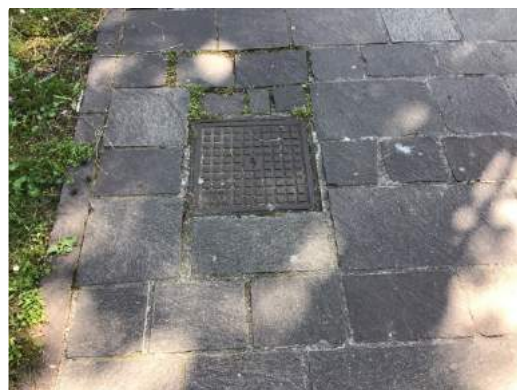
Presenza di sconnessioni, buche isolate, deformazioni della pavimentazione esistente, assenza di porzioni di essa.

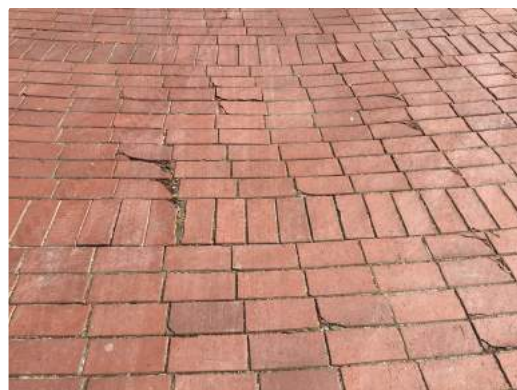
Presenza di sconnessioni, buche isolate, deformazioni della pavimentazione esistente, assenza di porzioni di essa.

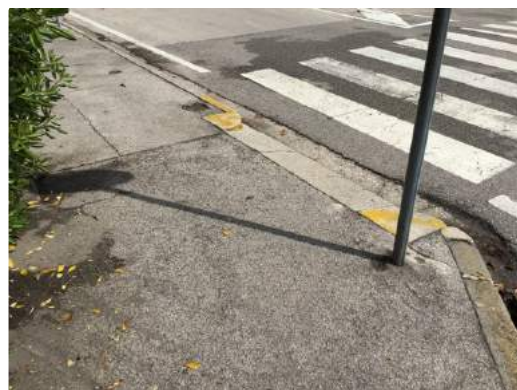
Assenza di segnalazione tattile per non vedenti (intercettazione attraversamento)

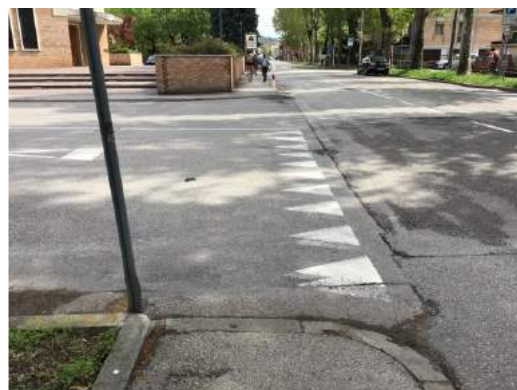
Assenza di attraversamento pedonale a raso

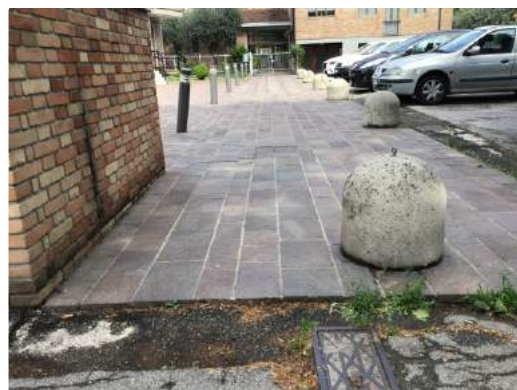
Presenza di sconnessioni, buche isolate, deformazioni della pavimentazione esistente, assenza di porzioni di essa.

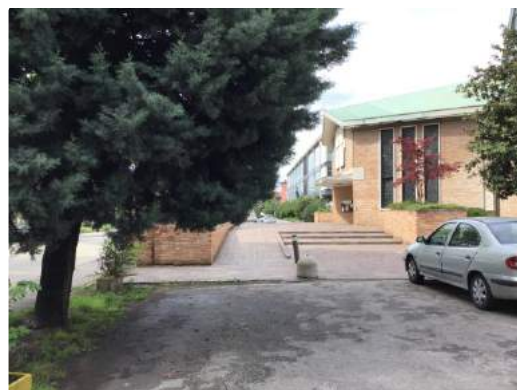
Scarsa o inesistente dotazione di parcheggi riservati ai disabili.
(Parcheggio a pettine ortogonale al percorso pedonale)

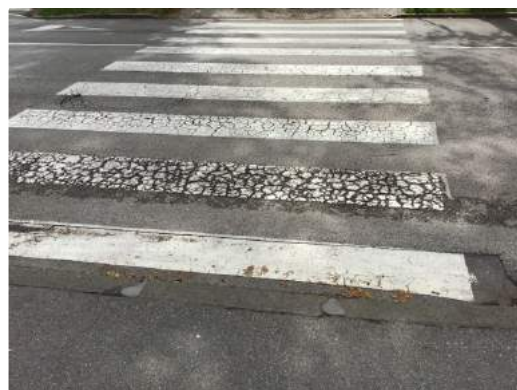
Assenza di **strisce zebraate**

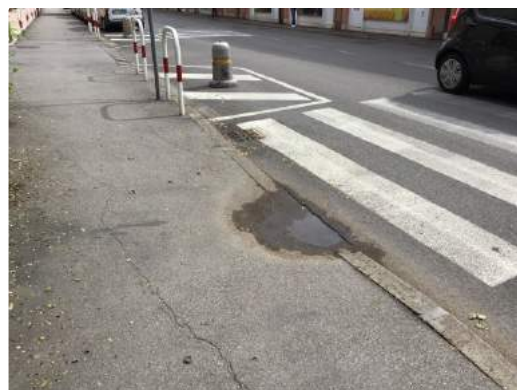
Dislivello causato da **gradino di 2/30 cm**

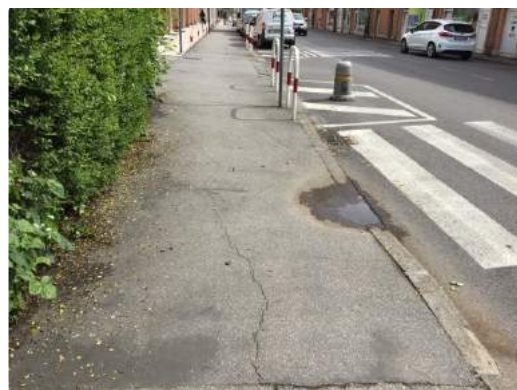
Assenza di segnalazione tattile per non vedenti (intercettazione attraversamento)

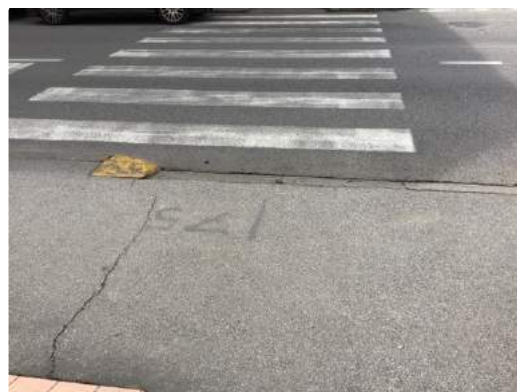
Assenza di segnalazione tattile per non vedenti (intercettazione attraversamento)

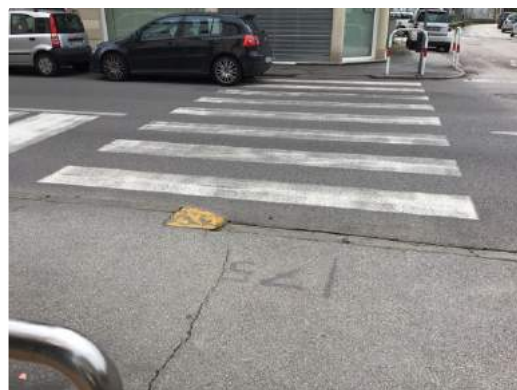
Dislivello causato da **gradino di 2/30 cm**

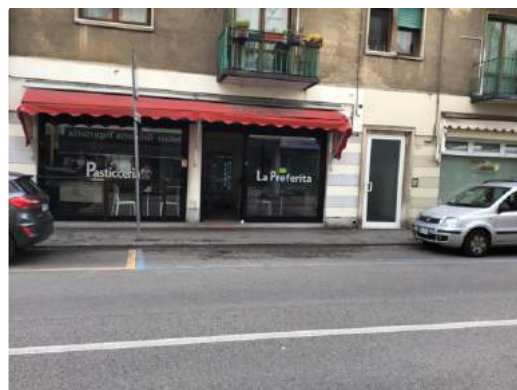
Scarsa o inesistente dotazione di parcheggi riservati ai disabili.
(Parcheggio a pettine ortogonale al percorso pedonale)

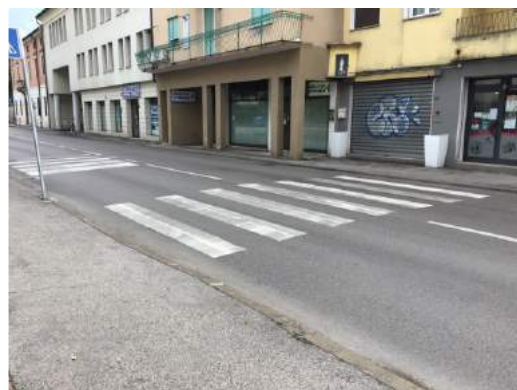
Assenza di attraversamento pedonale a raso

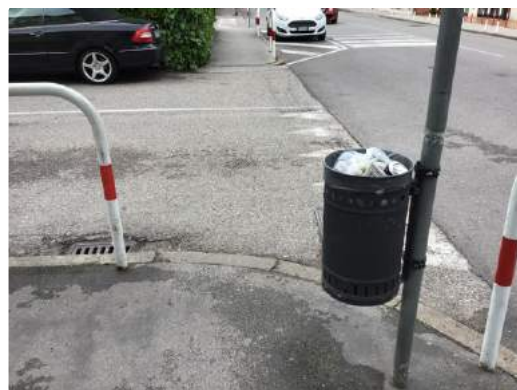
Assenza di attraversamento pedonale a raso

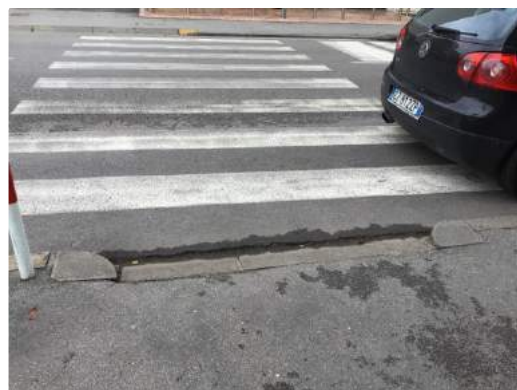
Assenza di segnalazione tattile per non vedenti (intercettazione attraversamento)

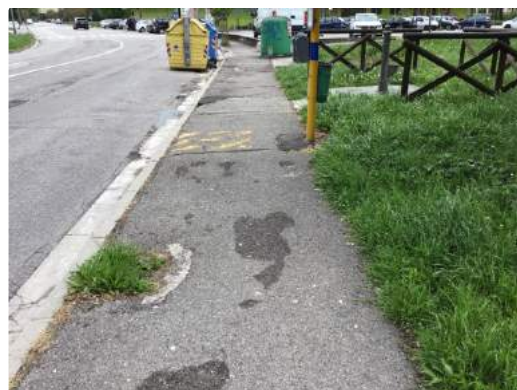
Presenza di sconnessioni, buche isolate, deformazioni della pavimentazione esistente, assenza di porzioni di essa.

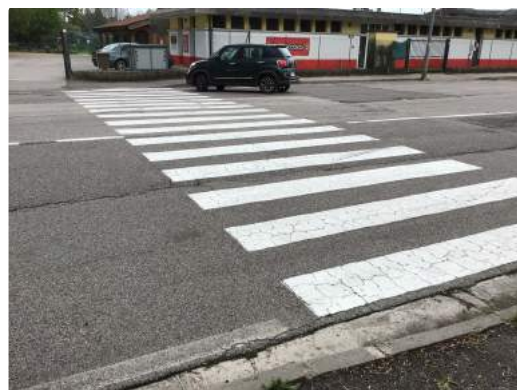
Assenza di segnalazione tattile per non vedenti (intercettazione attraversamento)

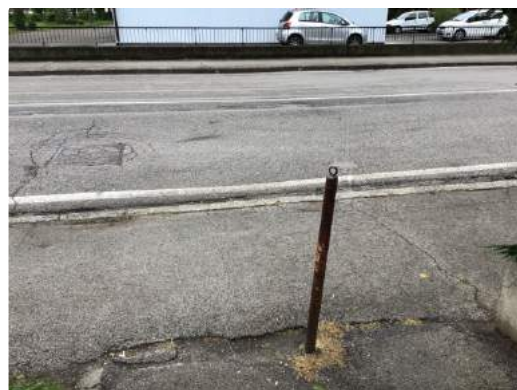
Assenza di attraversamento pedonale a raso

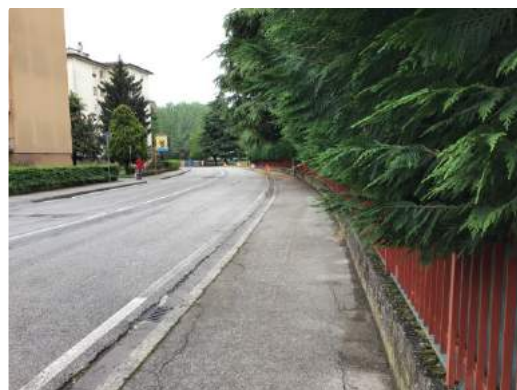
Ostacolo costituito da rami sporgenti

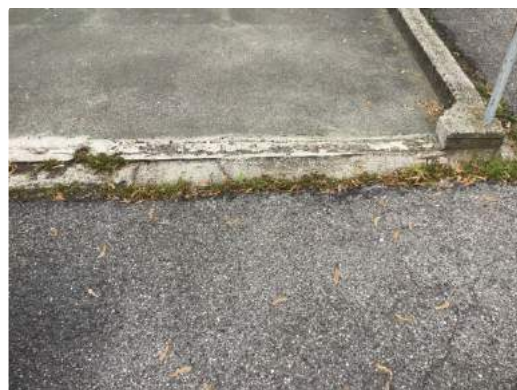
Presenza di sconnessioni, buche isolate, deformazioni della pavimentazione esistente, assenza di porzioni di essa.

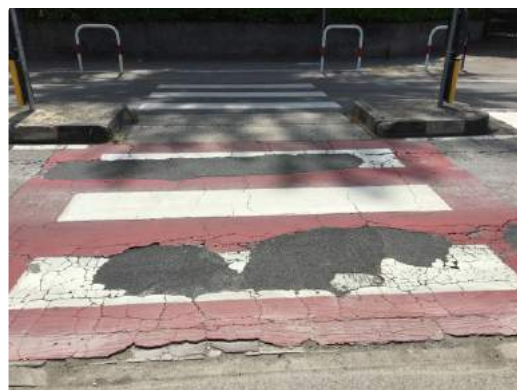
Assenza di attraversamento pedonale a raso

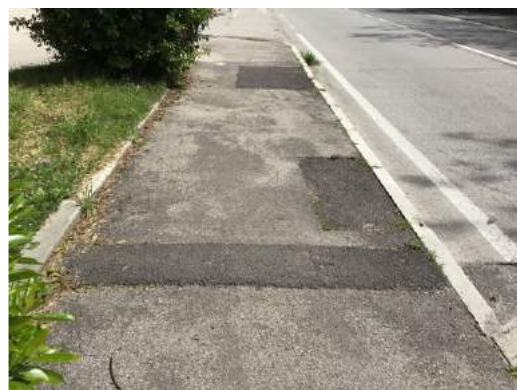
Presenza di sconnessioni, buche isolate, deformazioni della pavimentazione esistente, assenza di porzioni di essa.

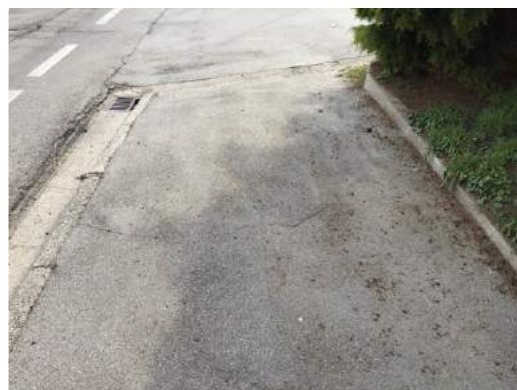
Dislivello causato da gradino di **2/30 cm**

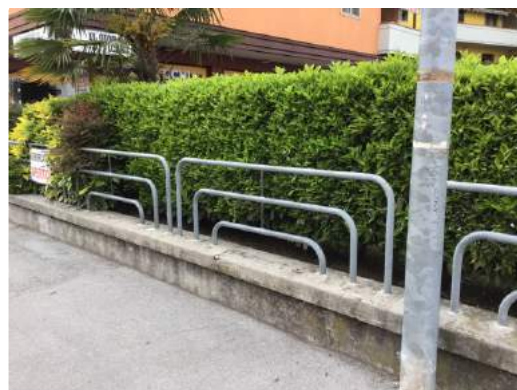
Assenza di una pensilina a segnalazione e protezione di uno spazio di sosta (fermata Autobus)

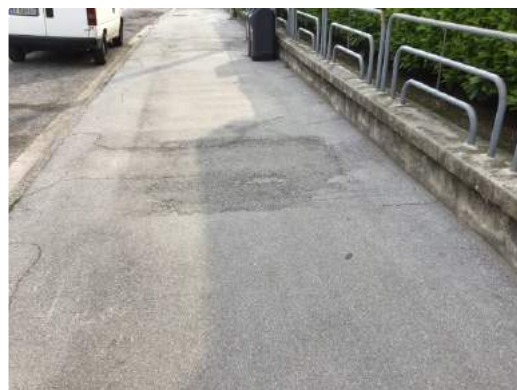
Presenza di sconnessioni, buche isolate, deformazioni della pavimentazione esistente, assenza di porzioni di essa.

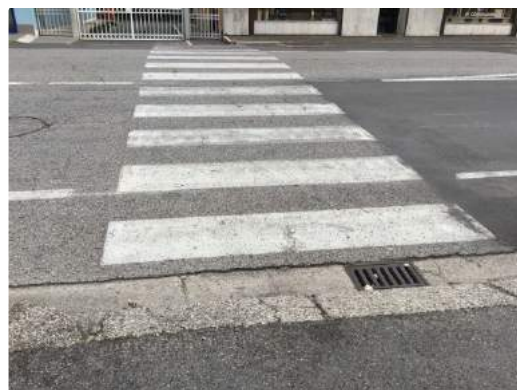
Assenza di attraversamento pedonale a raso

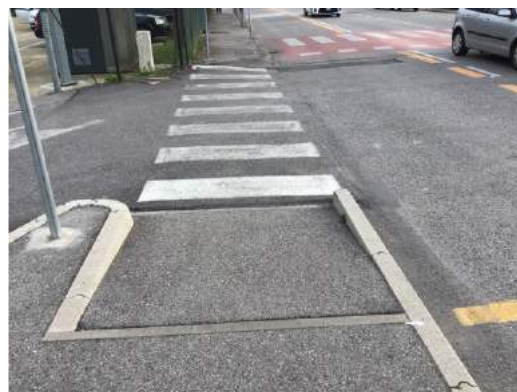
Assenza di **segnalazione tattile** per non vedenti in prossimità di **attraversamento pedonale** posto in **senso ortogonale al senso di marcia**.

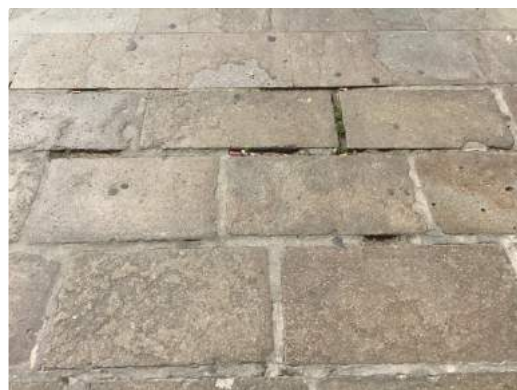
Pavimentazione con **sconnessioni dovute alle fugature**

Rifacimento della fugatura tramite asportazione materiale eventualmente sporgente e ripristino materiale dove mancante, con stilatura adeguata al fine di ottenere perfetta complanarietà tra gli elementi costituenti la pavimentazione.

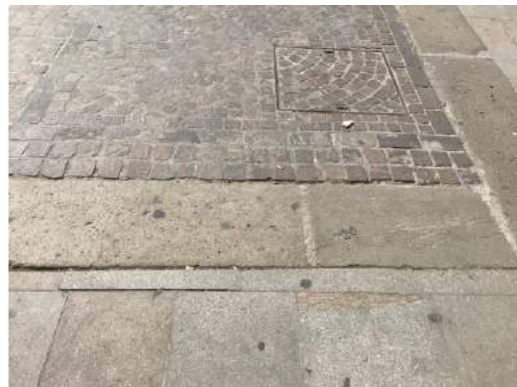
Pavimentazione con **sconnessioni dovute alle fugature**

Rifacimento della fugatura tramite asportazione materiale eventualmente sporgente e ripristino materiale dove mancante, con stilatura adeguata al fine di ottenere perfetta complanarietà tra gli elementi costituenti la pavimentazione.

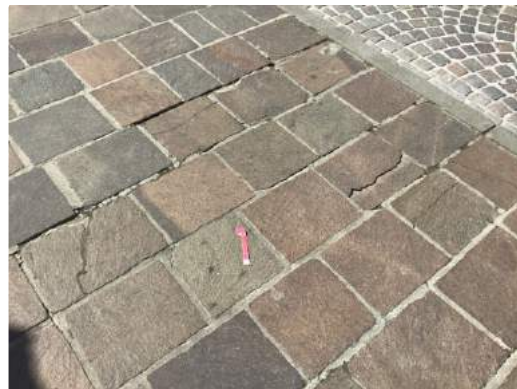
Pavimentazione con **sconnessioni dovute alle fugature**

Rifacimento della fugatura tramite asportazione materiale eventualmente sporgente e ripristino materiale dove mancante, con stilatura adeguata al fine di ottenere perfetta complanarietà tra gli elementi costituenti la pavimentazione.

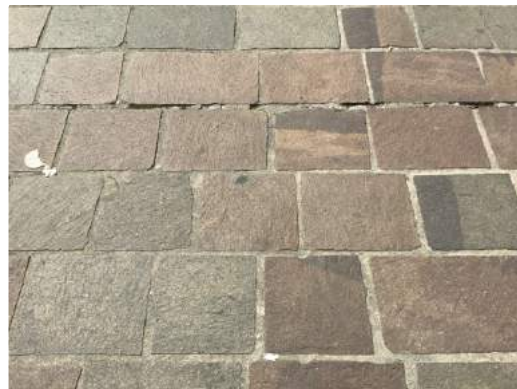
Pavimentazione con **sconnessioni dovute alle fugature**

Rifacimento della fugatura tramite asportazione materiale eventualmente sporgente e ripristino materiale dove mancante, con stilatura adeguata al fine di ottenere perfetta complanarietà tra gli elementi costituenti la pavimentazione.

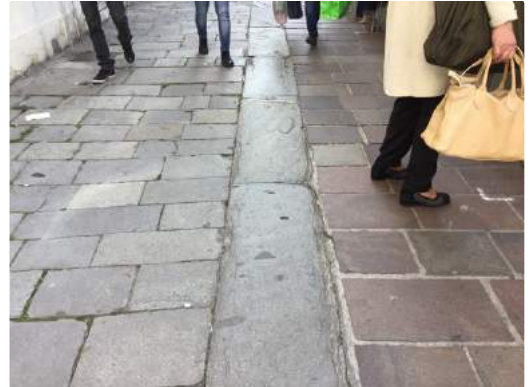
Presenza di sconnessioni, buche isolate, deformazioni della pavimentazione esistente, assenza di porzioni di essa.

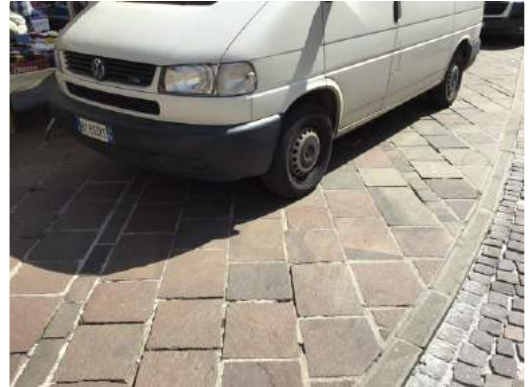
Pavimentazione con **sconnessioni dovute alle fugature**

Rifacimento della fugatura tramite asportazione materiale eventualmente sporgente e ripristino materiale dove mancante, con stilatura adeguata al fine di ottenere perfetta complanarietà tra gli elementi costituenti la pavimentazione.

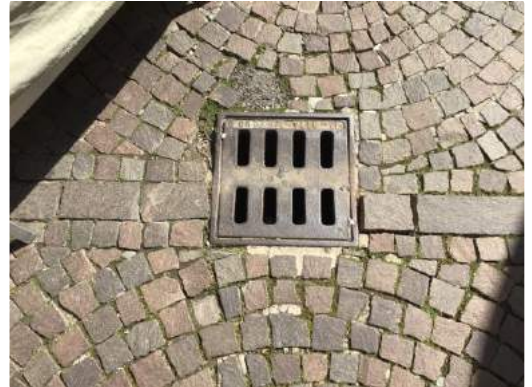
Pavimentazione dissestata per la presenza di caditoia/griglia
