MERCATO ORTOFRUTTICOLO

Viale del Mercato Nuovo 32

La situazione più grave è la mancanza di ordine e priorità nei percorsi sia veicolari che pedonali. Servirebbe una riprogettazione di tutti i percorsi pedonali. È auspicabile una via spazzatura tutto lo spazio coperto. Le barriere principali degli edifici sono costituite dalla mancanza in collegamento verticale tramite ascensore. Ti hanno comunicato che sono in fase di Ristrutturazione i bagni sia quelli aperti al pubblico sia quelli per il personale.

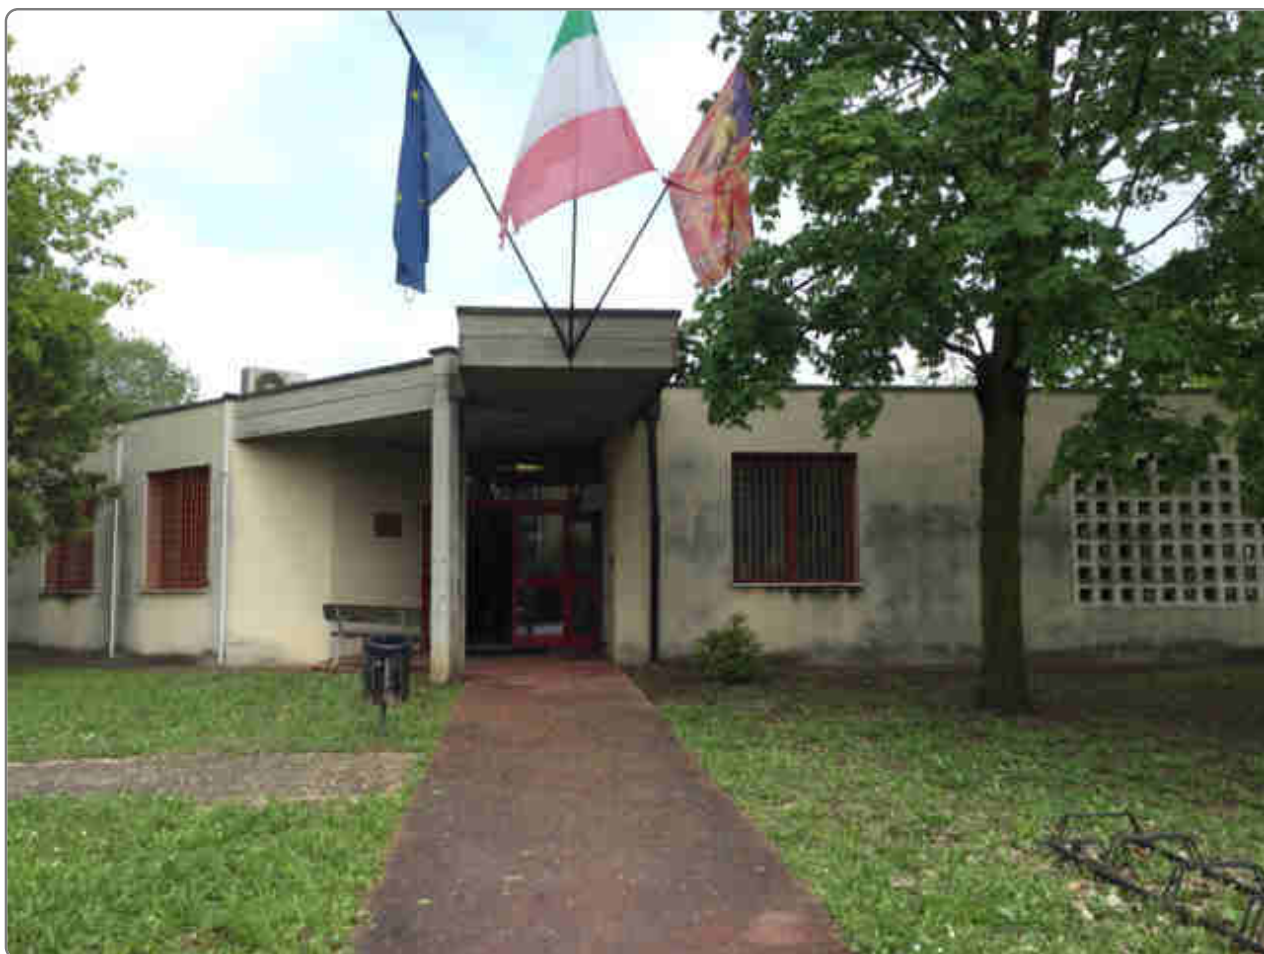
Edificio utilizzato per diverse attività per utenti principalmente anziani (associazione pensionati) che svolgono attività ludiche e motorie.
Il centro presenta due ingressi, uno per gli anziani e uno per i cittadini che usufruiscono del consultorio.
Il centro presenta una ampia sala riunioni ed è custodito da un dipendente comunale.

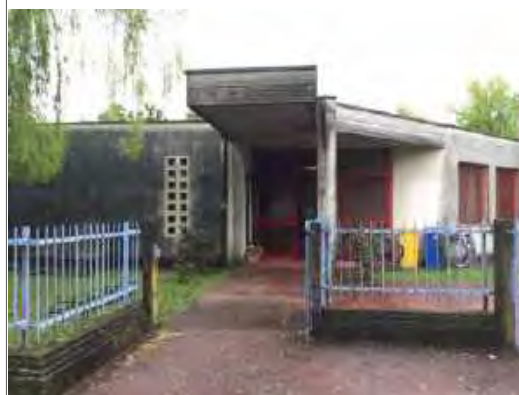
Foto del rilievo

Segnaletica esistente ma non esaustiva

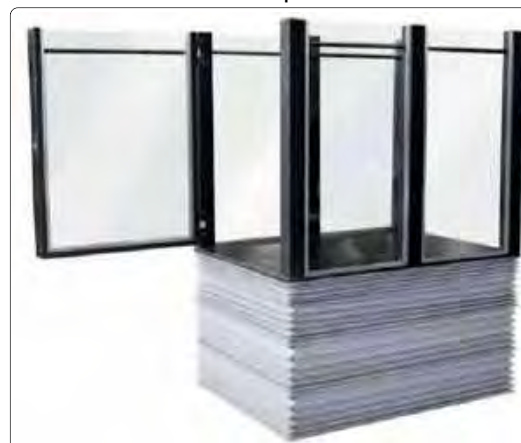
Esempio

La piattaforma può essere installata accanto al pianerottolo e degli otto gradini lo spazio libero risulta di 1,50 m può essere collegata al pianerottolo in cui arrivano gli otto gradini collegando così direttamente l'uscita di emergenza. Gli otto gradini collegano la sala conferenze all'uscita d'emergenza che dà al corridoio della sorveglianza all'uscita della reggenza dell'associazione soggetti alla scala interna unico collegamento per superare il dislivello verticale presente

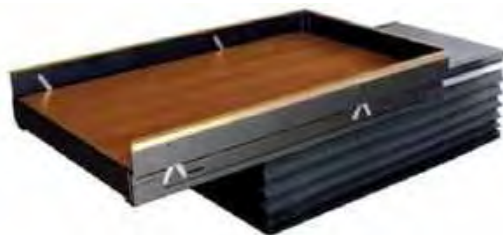
Esempio

Dislivello di due gradini 20 cm + 10 cm

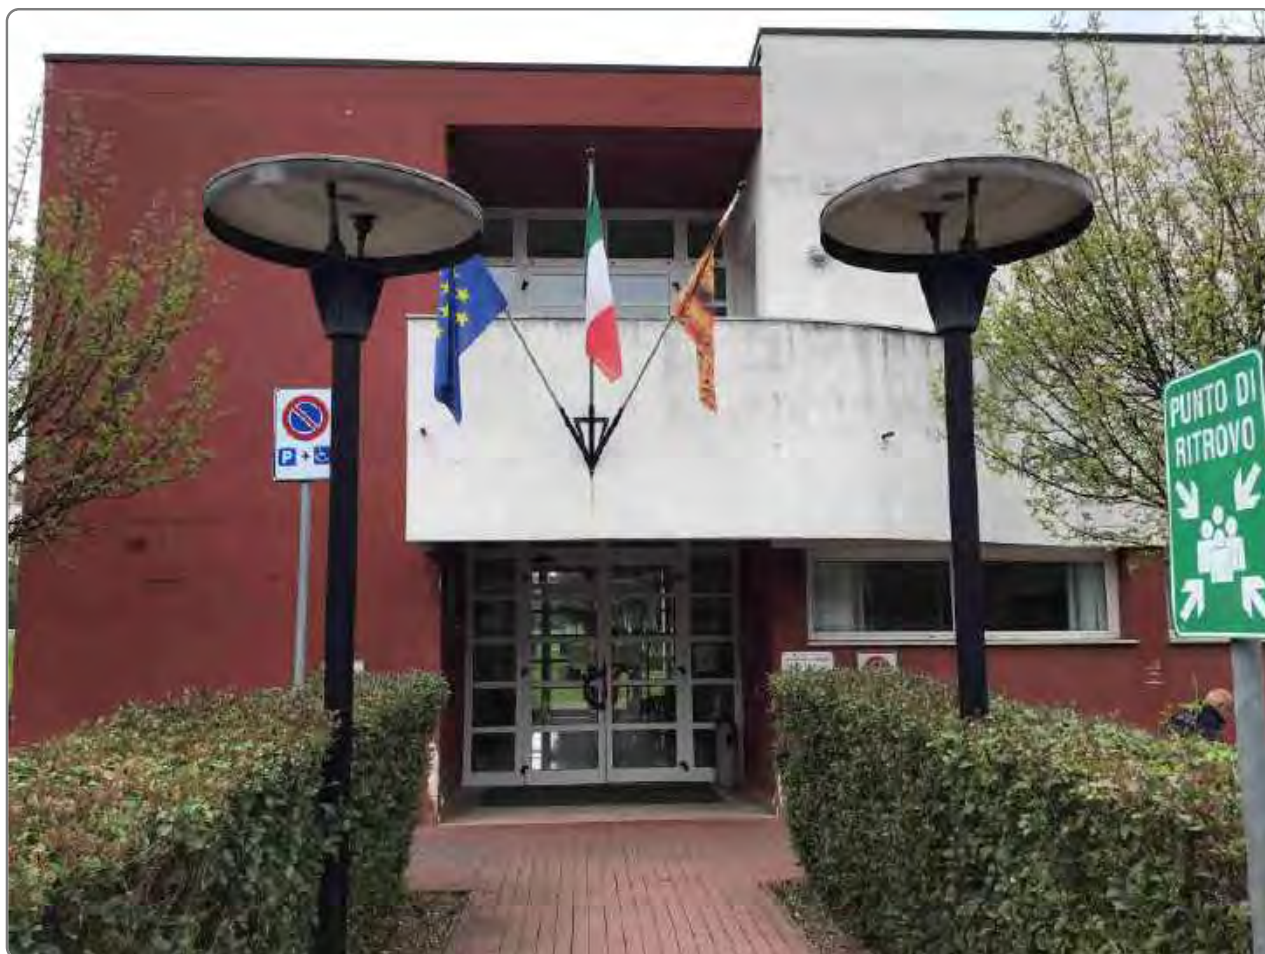
L'edificio si sviluppa su due piani, al primo piano è presente una sala del consiglio con arredamento storico. Il servizio igienico si trova solo al piano terra, al piano superiore andrà adeguato il servizio igienico generico ad oggi esistente.

Uscite di emergenza sono prive di maniglioni anti panico, nessuna delle lampade entrerebbero in funzione in caso di emergenza e al piano superiore, pur essendo presenti uscite di sicurezza, non sono state costruite scale antincendio o spazio calmo e sicuro.

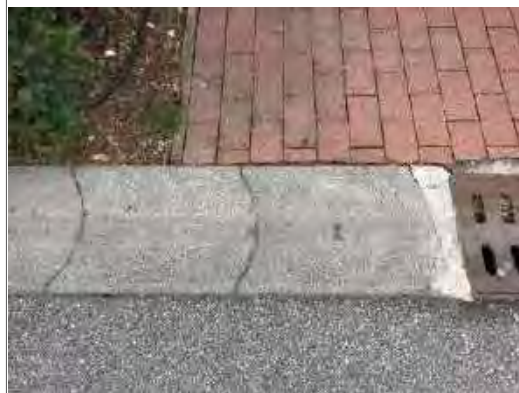
Foto del rilievo

Lunghezza: 9 Larghezza: 0,4 Quantità: Metri Lineari

-
ATTENZIONE !
Occorre fare una buona rasatura della finitura superficiale (attraverso la compattazione e la rullatura del materiale) per evitare di creare altre criticità sulla pavimentazione per le persone con difficoltà motorie. Ovvero non creare spessori e fonti di inciampo.

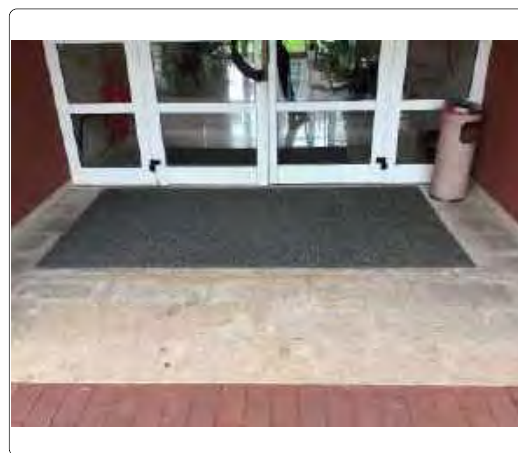
Foto del rilievo

Lunghezza: Larghezza: Quantità: Metri Lineari
1

Inserimento di nuovo zerbino previa rimozione dell'esistente. Lo zerbino sarà del tipo incassato a pavimento, con guide saldamente ancorate non in rilievo. Saranno da evitare stuoi in materiali troppo elastici o a facile sfondamento (moquette, fibre di cocco, ecc.) ed in genere tappeti con spessore superiore ai 6 mm.

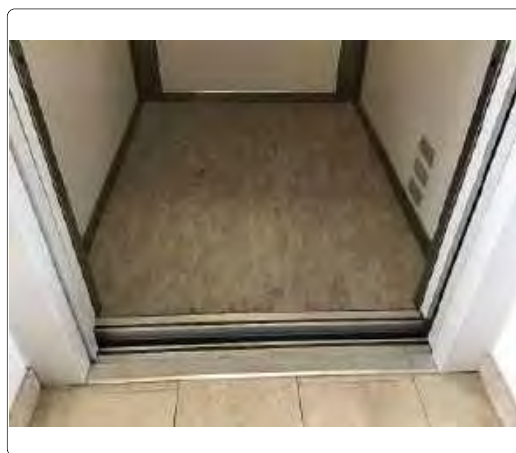
Foto del rilievo

Lunghezza: Larghezza: Quantità: Metri Lineari
1

installazione di impianto per la segnalazione sonora
di arrivo al piano all'interno della cabina
dell'ascensore.

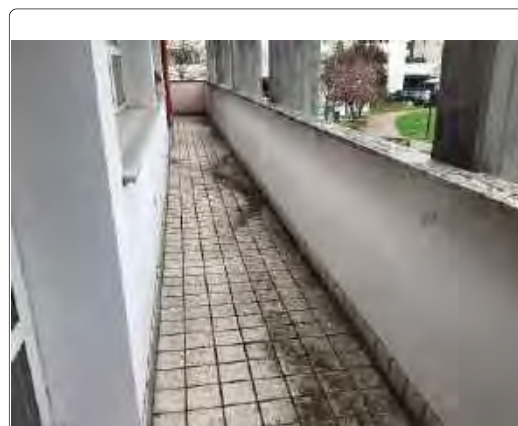
Foto del rilievo

Lunghezza: 2,5 Larghezza: 2,5 Quantità: Metri Lineari

Lo spazio calmo dovrà essere dotato di opportuna segnaletica che inequivocabilmente lo identifichi e ne consenta il raggiungimento.

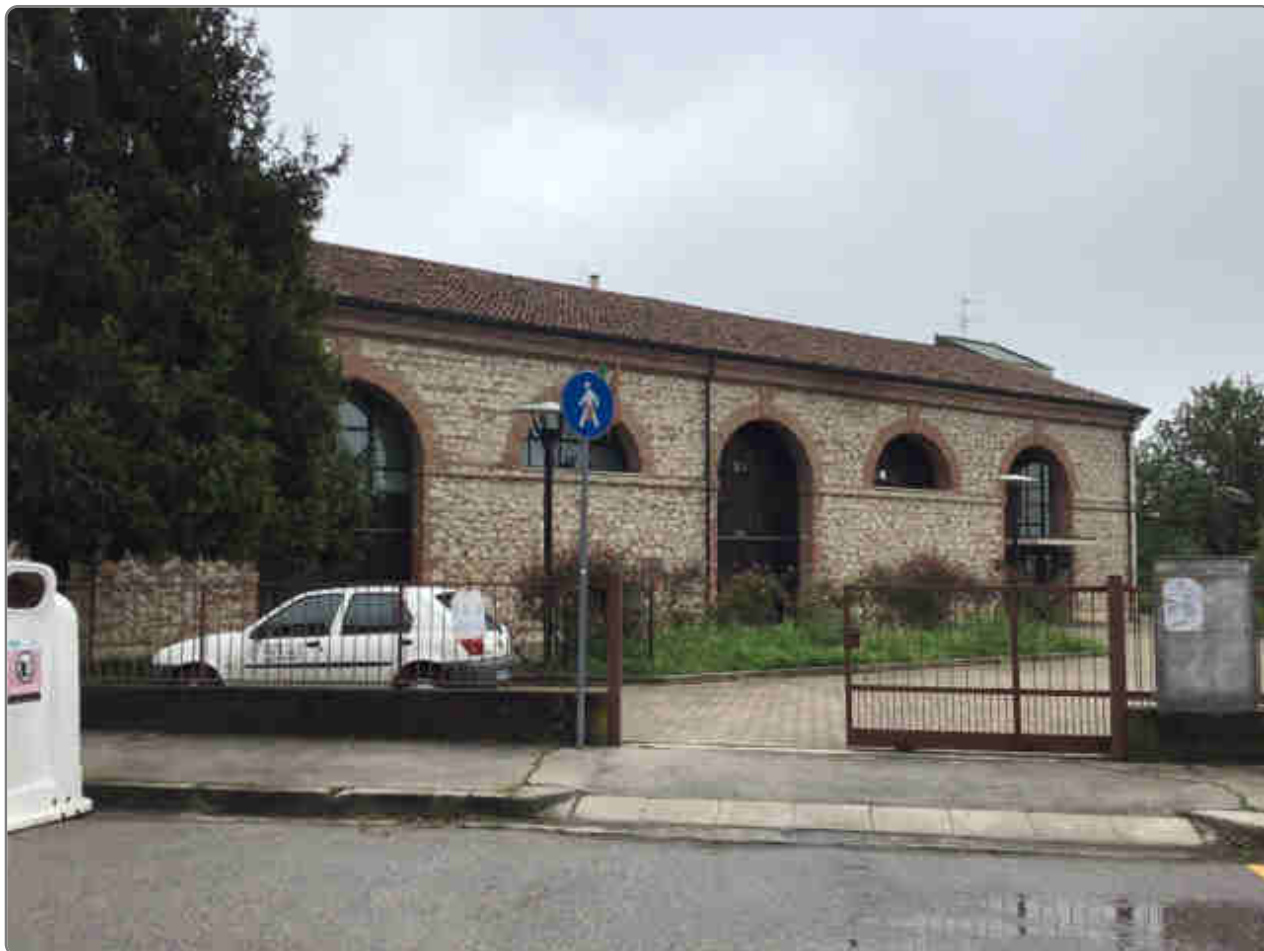
Si segnala la presenza di una associazione di volontariato che si occupa di trasporto disabili ed anziani ospitata in un ufficio della circoscrizione troppo stretto.

L'edificio si sviluppa in due piani. È presente un'ascensore che permette l'accesso agevole a primo piano. Ogni piano presenta una pavimentazione piana, senza dislivelli, e il dislivello dell'accesso è stato risolto con l'inserimento di una rampa mobile metallica.

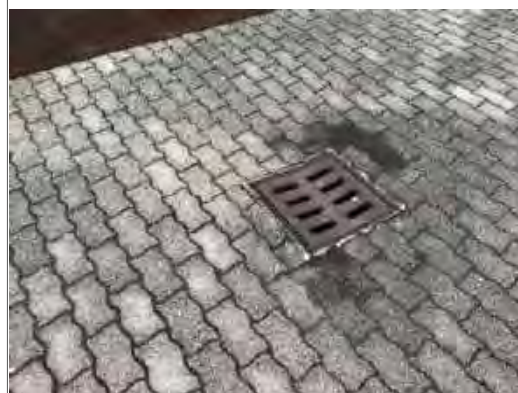
Foto del rilievo

Lunghezza: Larghezza: Quantità: Metri Lineari
1

Sostituzione con nuovo in ghisa o altro metallo, avente superficie adeguata e realizzazione di relativo raccordo alla pavimentazione circostante, tale da rendere il piano di calpestio perfettamente complanare.

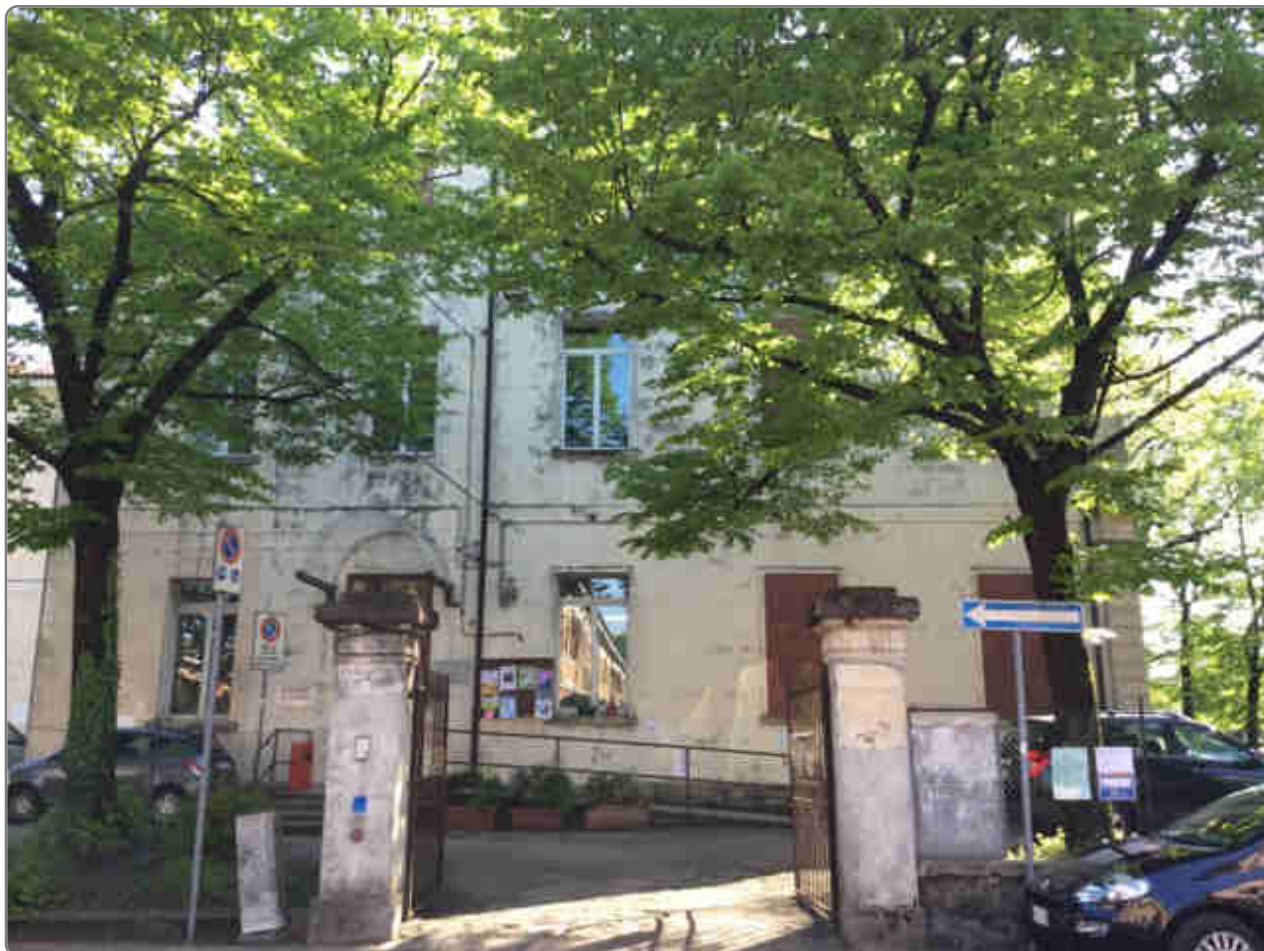
L'edificio si sviluppa su tre livelli.

Originariamente era un istituto scolastico.

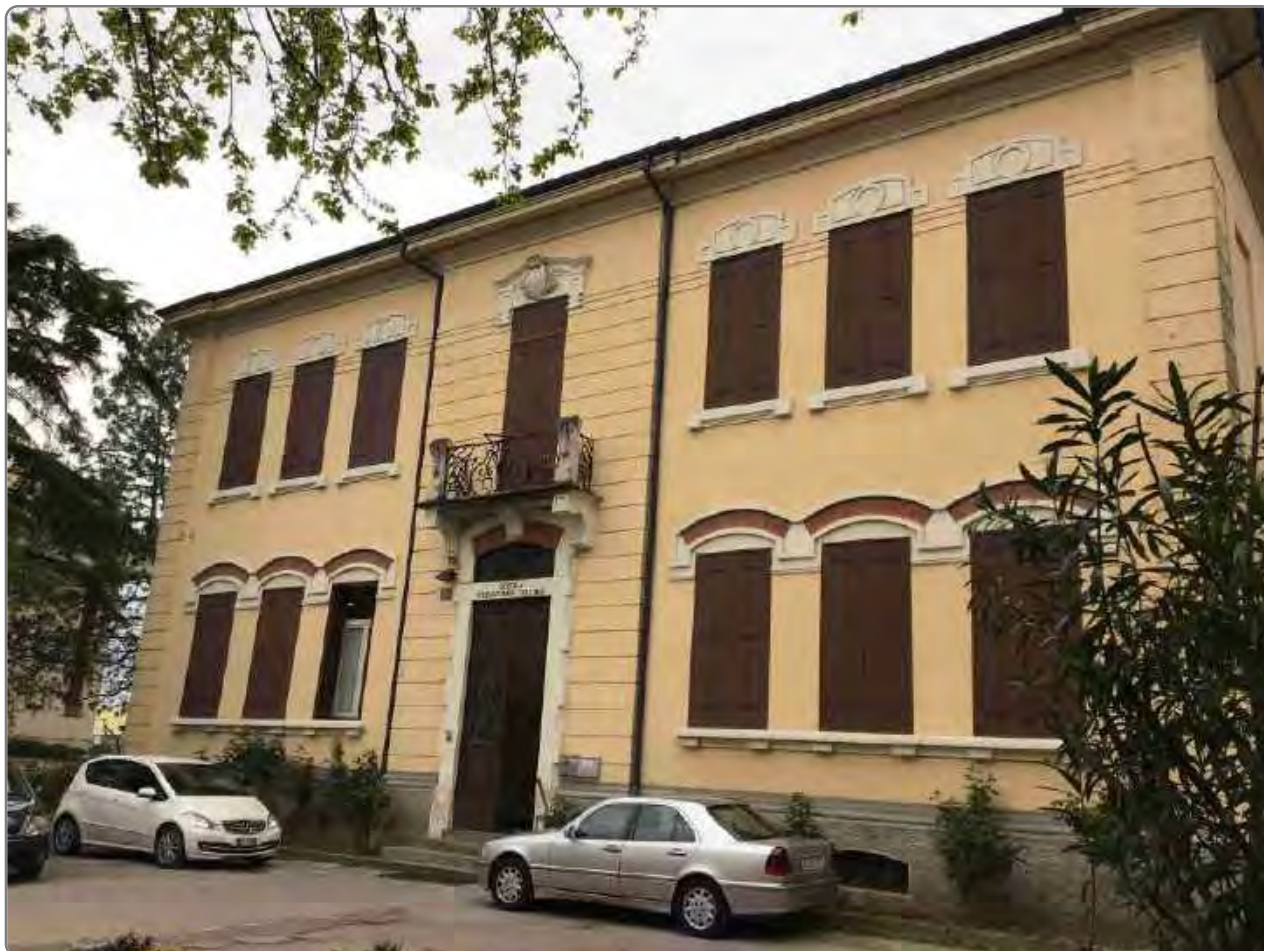
L'edificio viene molto usato, al piano terra da un circolo per anziani e al piano primo da un associazione che insegna l'italiano agli immigrati.

Non esiste un sistema di sollevamento verticale che renda accessibile il piano primo.

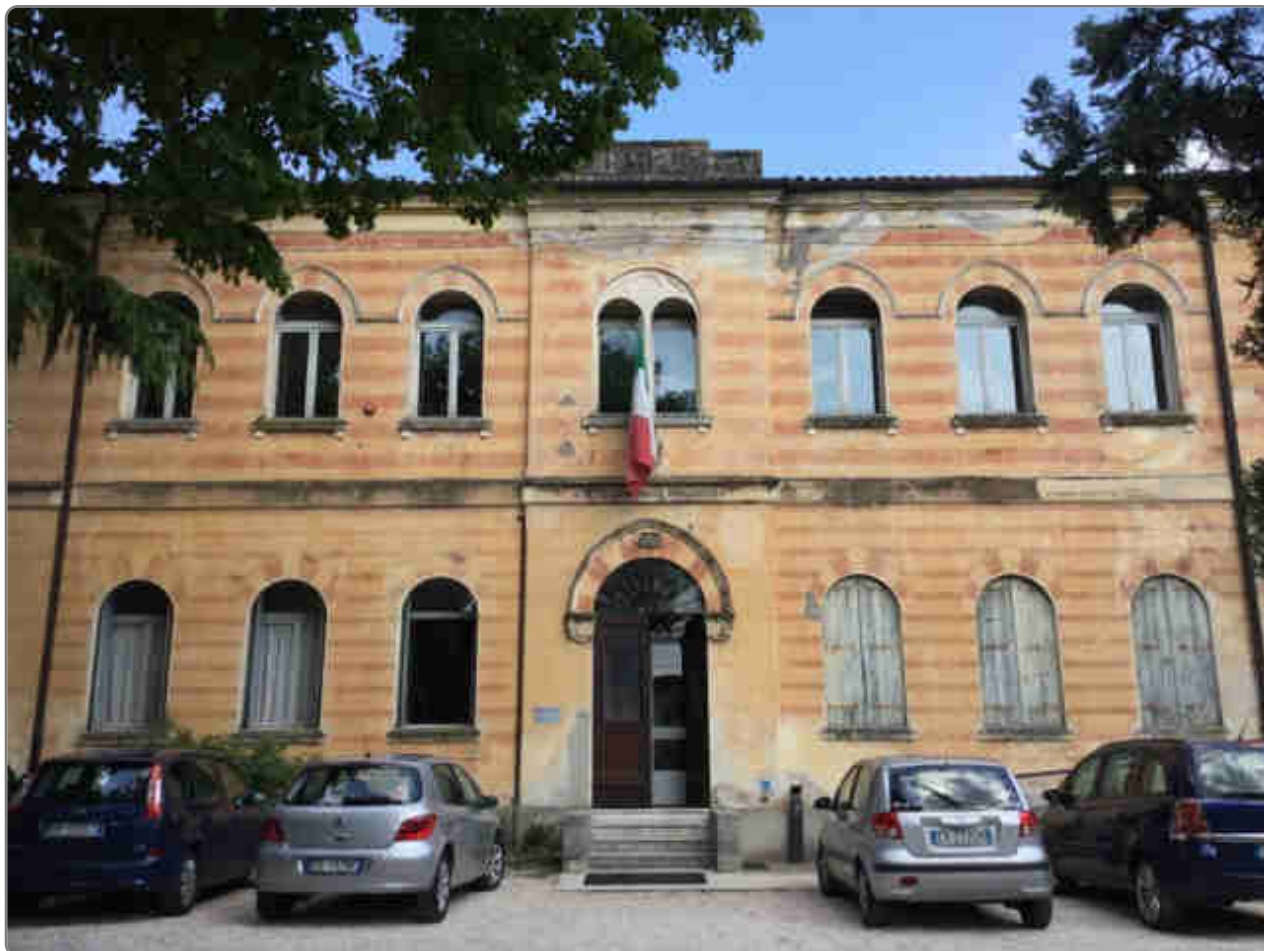
La struttura originariamente era adibita a istituto scolastico attualmente è la sede al piano terra della biblioteca di circoscrizione. Sono presenti diverse associazioni. Nel complesso l'edificio si presenta in cattivo stato di conservazione, alcuni ambienti non sono utilizzati a causa di alcuni distacchi del soffitto; non è presente un sistema di collegamento verticale.

Al piano terra è stato realizzato un servizio igienico accessibile unendo due bagni al piano primo non è presente nessun servizio igienico accessibile.

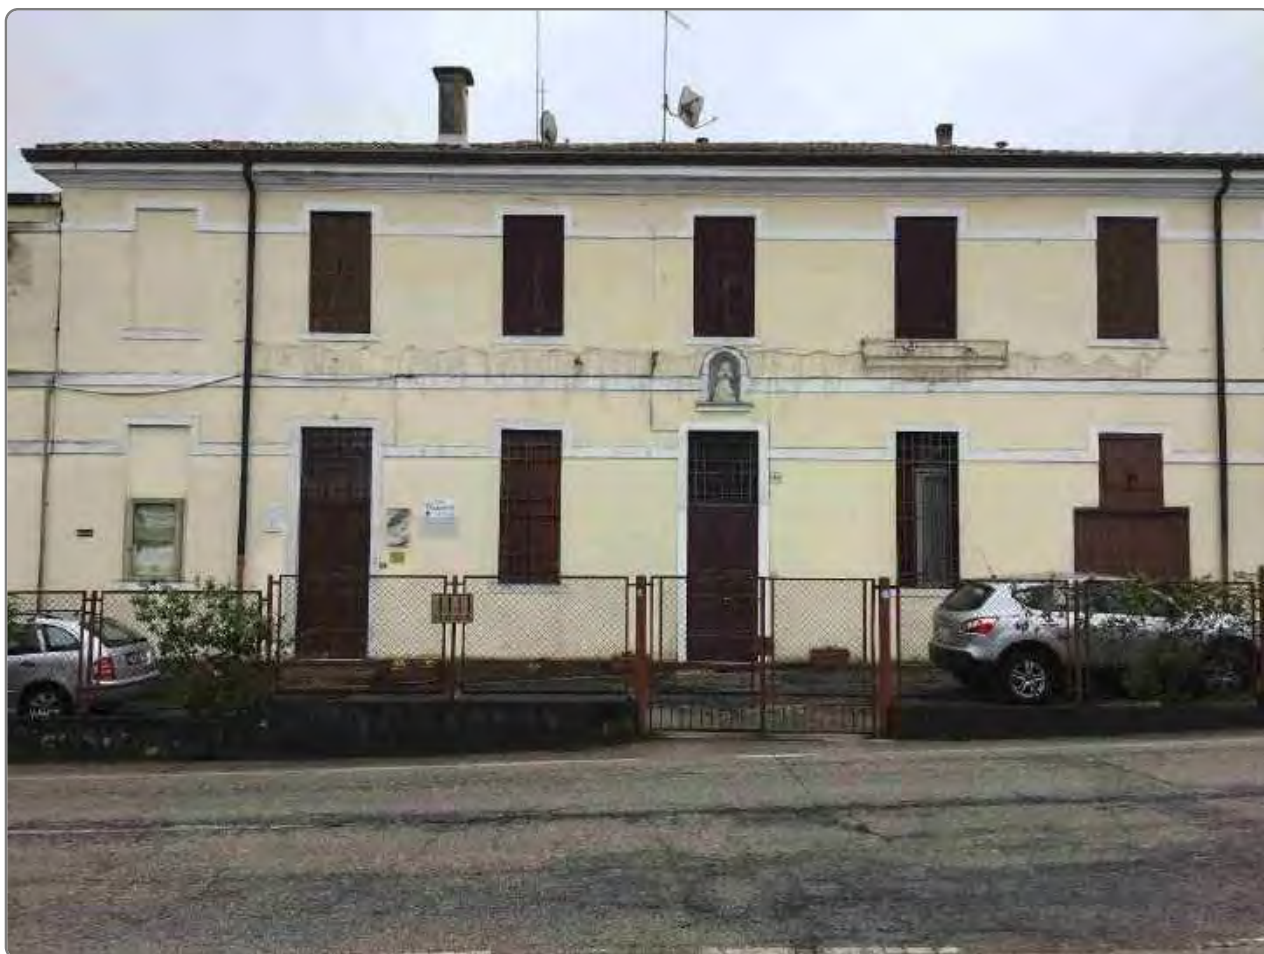
L'Ex scuola Pellico è sede di due associazioni: la marathon club e l'associazione nazionale alpini. Si segnalano diverse tipologie di barriere architettoniche, sia all'esterno a causa di gradini di ingresso e pavimentazione sconnessa, sia all'interno a causa della mancanza di ascensore e dell'inadeguatezza dei servizi igienici, per i quali se ne prevede il rifacimento.

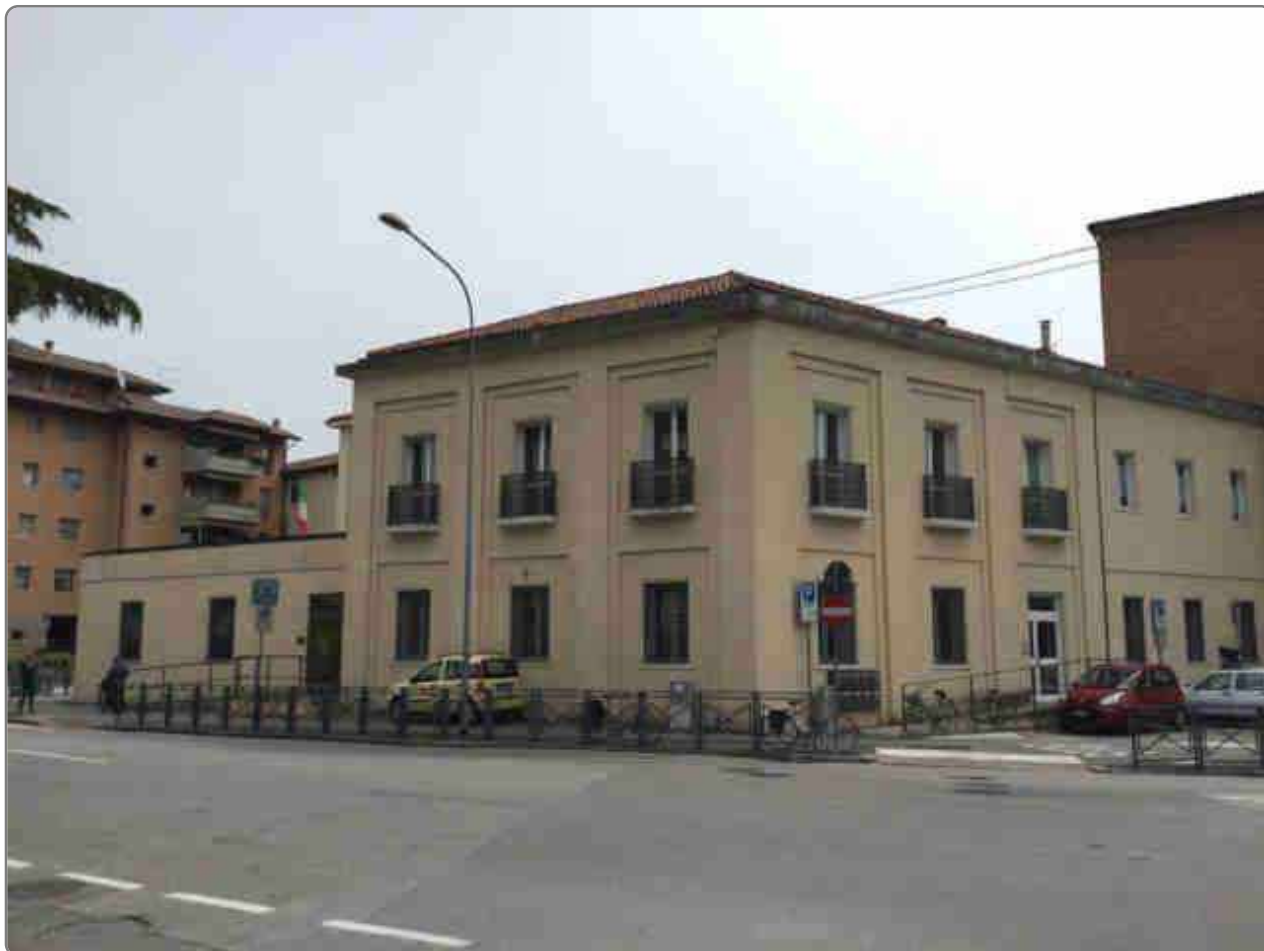
L'edificio presenta un buono stato, si nota che sono stati realizzati alcuni recenti interventi per migliorare gli spazi interni.

Al suo interno sono presenti le sedi di diverse associazioni.

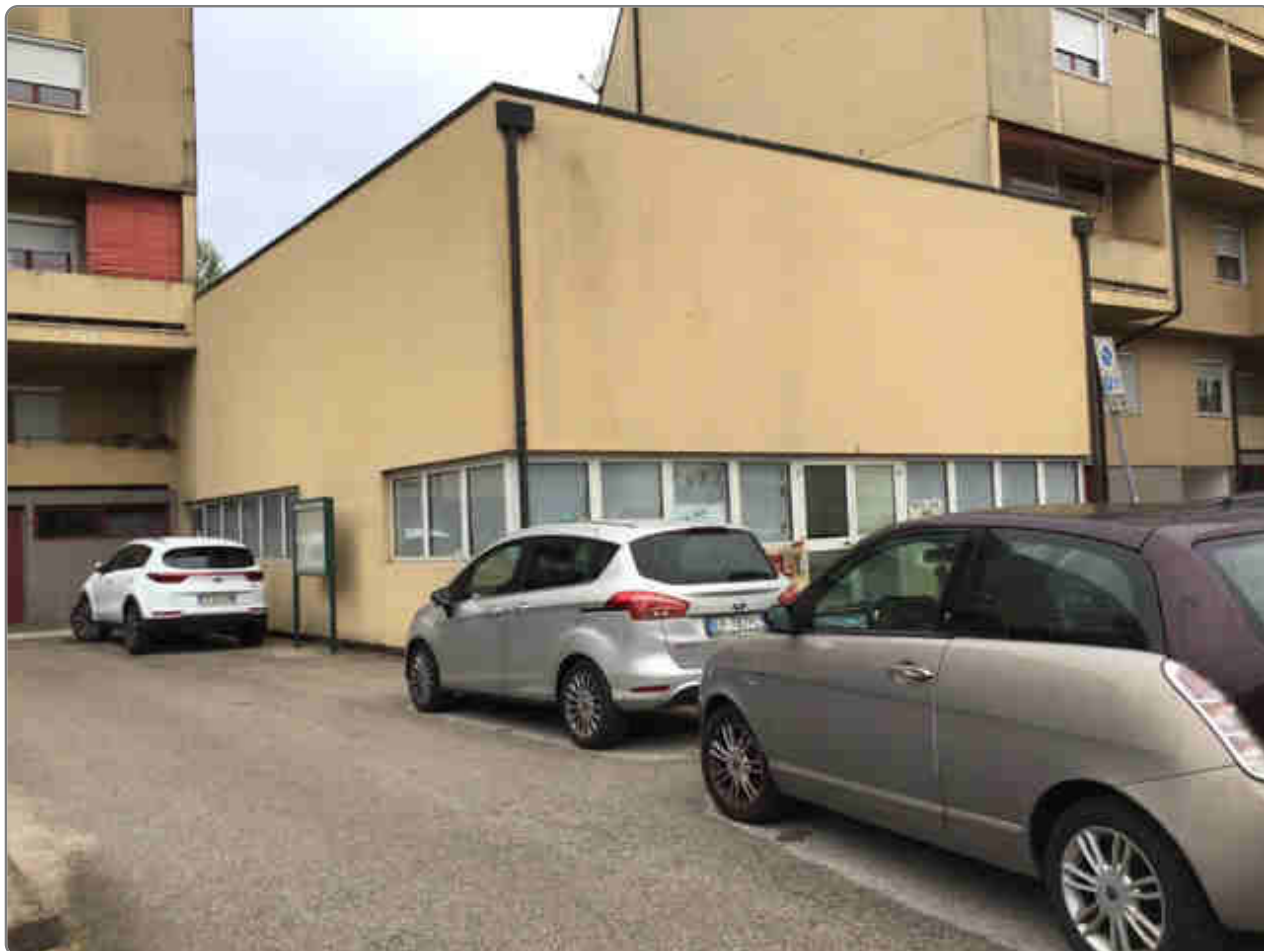
L'edificio è utilizzato da varie associazioni, tra cui una di persone con disabilità. Presenta le rampe ed i montascale necessari per superare i distinti dislivelli all'interno dell'edificio, mentre all'esterno la rampa per accedere all'edificio è stata mal realizzata e va ricostruita. Gli spogliatoi non sono stati progettati per persone con disabilità. I bagni accessibili sono ad il piano inferiore, e quelli al piano superiore sono inadeguati come sanitari e dimensioni.

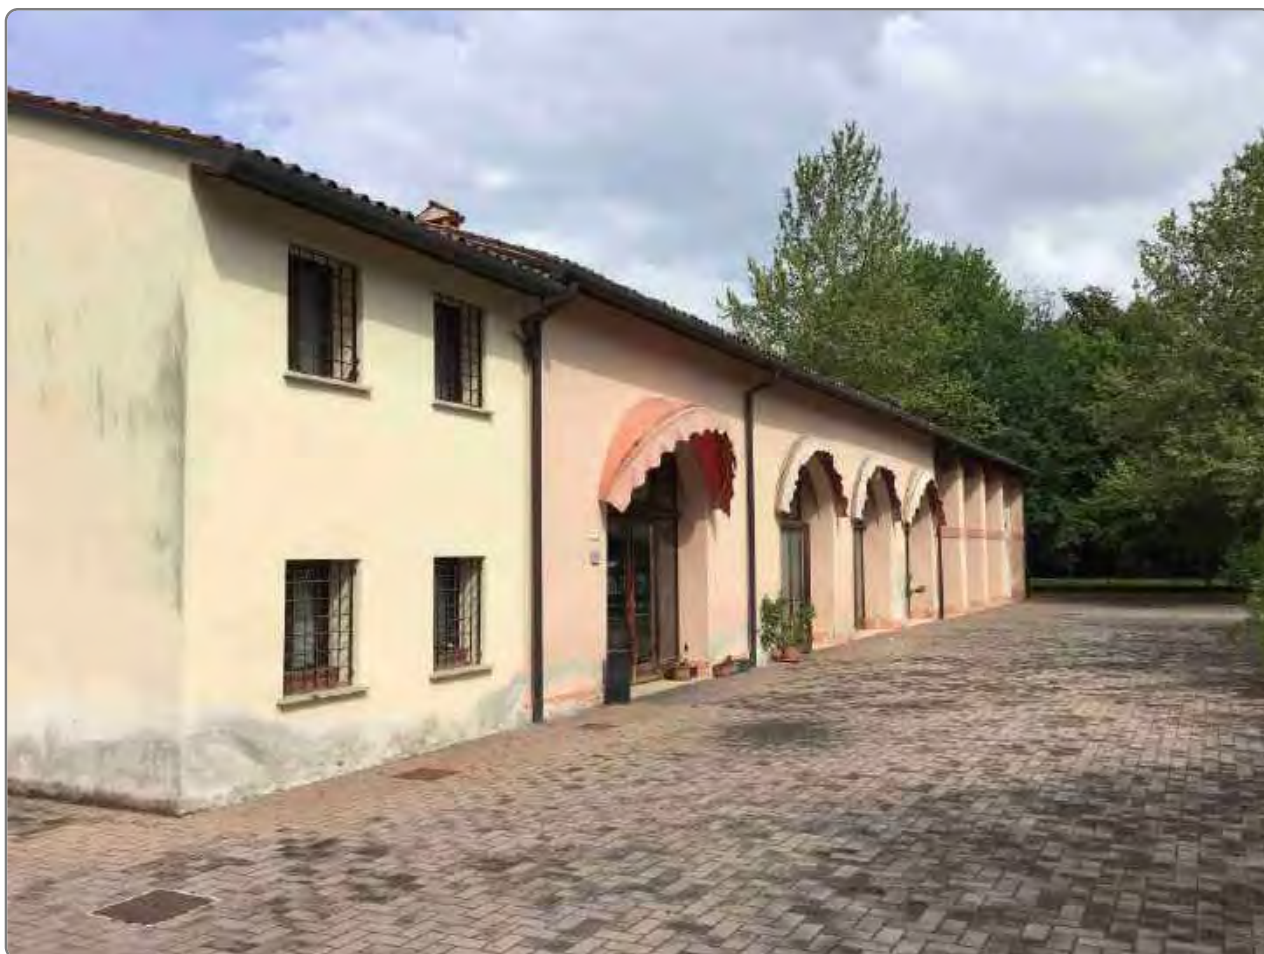
CEOD per anziani di via Bachelet. L'edificio presenta un CEOD al piano terra e al piano primo per parte dell'intera struttura. Una seconda parte di struttura presenta tre appartamenti gestiti direttamente dal Comune. Non c'è nessuna relazione tra il CEOD e gli appartamenti. Sia il CEOD che gli appartamenti hanno una piattaforma elevatrice verticale. È presente un dislivello di tre gradini tra la quota dell'appartamento e la zona CEOD piano primo. Una porta "uscita di sicurezza" divide le due strutture.

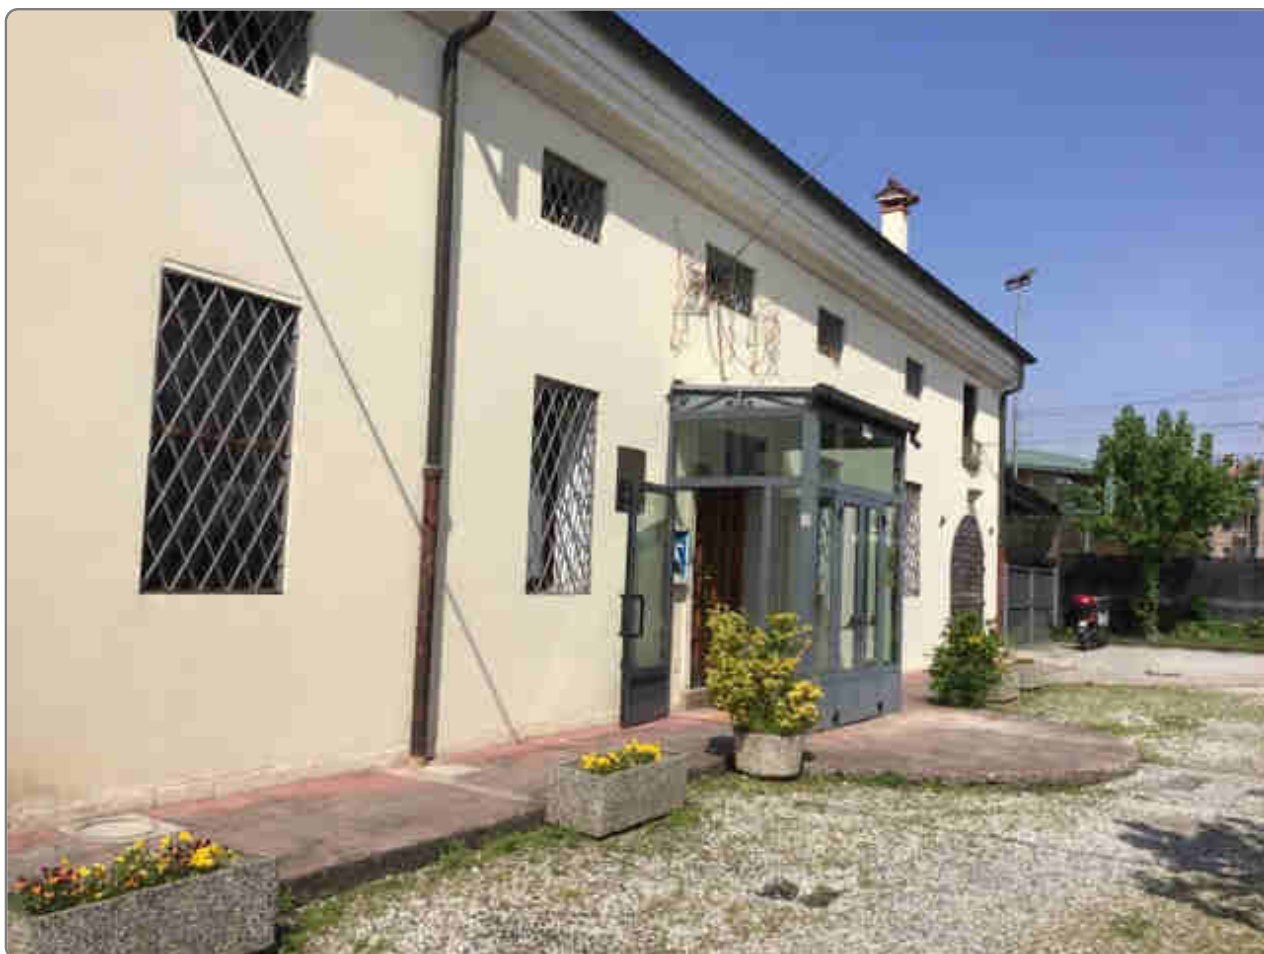
La struttura è gestita dall'associazione "La Rondine". La strada carrabile di accesso alla struttura è in ghiaio, ed è stato segnalato che durante le giornate di pioggia tale via diventa impraticabile, anche perché il ghiaio ottura i tombini. I problemi si sono verificati dopo la costruzione della scuola e dei campi sportivi limitrofi. L'allargamento si verifica anche in corrispondenza della bocciofila.

L'associazione è raggiungibile anche da sette gradini posti lungo la Via Calvi.

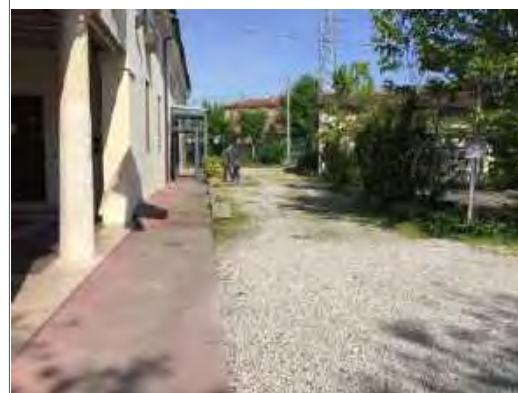
Foto del rilievo

Dgr. n.1428/2011 (allegato B) art. 24

Lunghezza: 100 Larghezza: 10 Quantità: Metri Lineari

Stima scheda €. 134.000,00

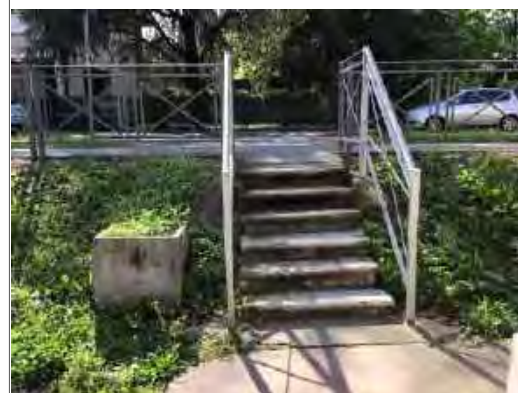
Foto del rilievo

L.R. Veneto n.16/2007 art. 1 - 3 - 14
Dgr. n.841/2009 (allegato A) art. 2.3
Dgr. n.1428/2011 (allegato A)
Dgr. n.1428/2011 (allegato B) art. 19

Lunghezza: Larghezza: Quantità: Metri Lineari
100

Stima scheda €. 16.000,00

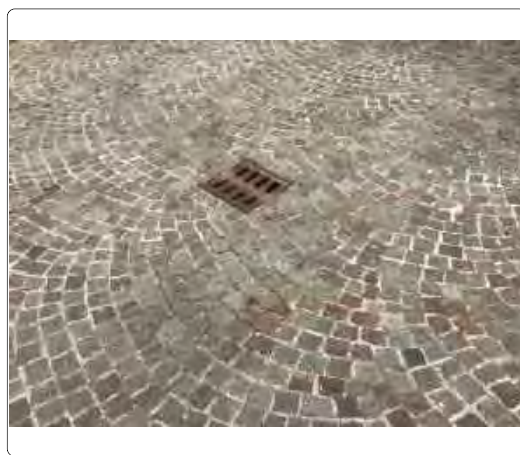
Foto del rilievo

Pavimentazione con **sconnessioni dovute alle fugature**

Fugature in sabbia e cemento

Rifacimento della fugatura tramite asportazione materiale eventualmente sporgente e ripristino materiale dove mancante, con stilatura adeguata al fine di ottenere perfetta complanarietà tra gli elementi costituenti la pavimentazione.

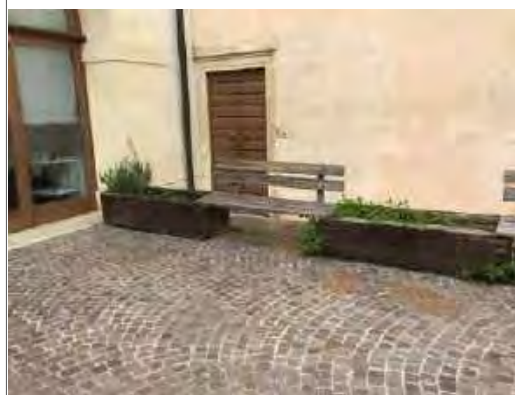
Foto del rilievo

L.R. Veneto n.16/2007 art. 1 - 3 - 14
Dgr. n.841/2009 (allegato A) art. 2.3
Dgr. n.1428/2011 (allegato A)
Dgr. n.1428/2011 (allegato B) art. 24

Lunghezza: Larghezza: Quantità: Metri Lineari
2

Stima scheda € 1.400,00

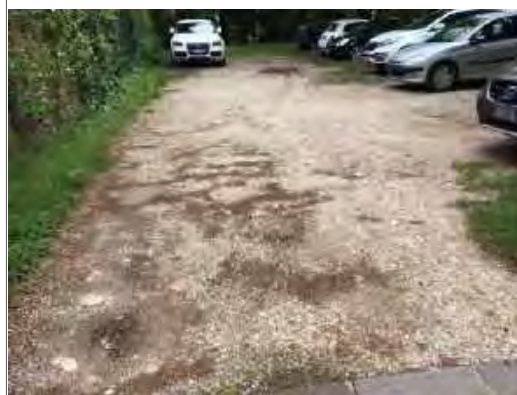
Foto del rilievo

Dgr. n.1428/2011 (allegato B) art. 10

Lunghezza: 12 Larghezza: 40 Quantità: Metri Lineari

Stima scheda € 22.560,00

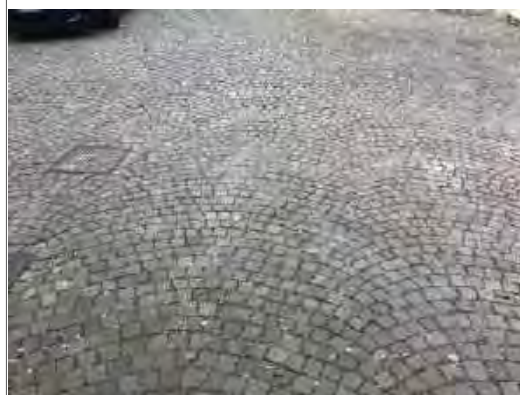
Foto del rilievo

Dgr. n.1428/2011 (allegato B) art. 10

Lunghezza: 5 Larghezza: 2 Quantità: Metri Lineari

Stima scheda €. 1.324,40

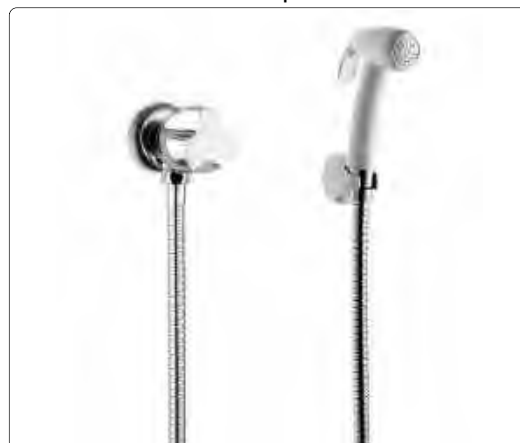
Esempio

Trattasi di bagno utilizzato dagli utenti del centro ha delle buone dimensioni e con piccoli accorgimenti può diventare un bagno accessibile come ad esempio l'eliminazione del bidet proposta

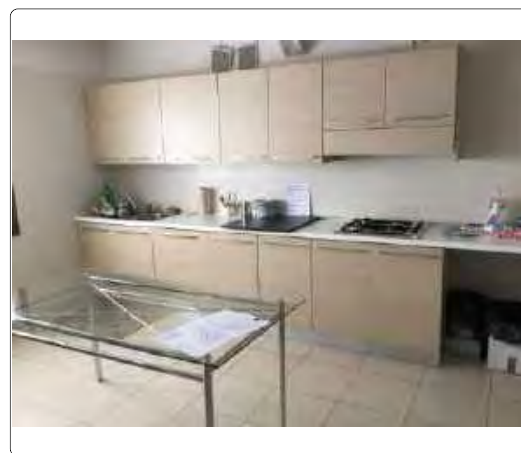
Foto del rilievo

Le principali funzioni svolte dagli arredi (elettrodomestici, dispensa, fornello, ecc.) possono essere, in situazioni particolari, distinte per codici

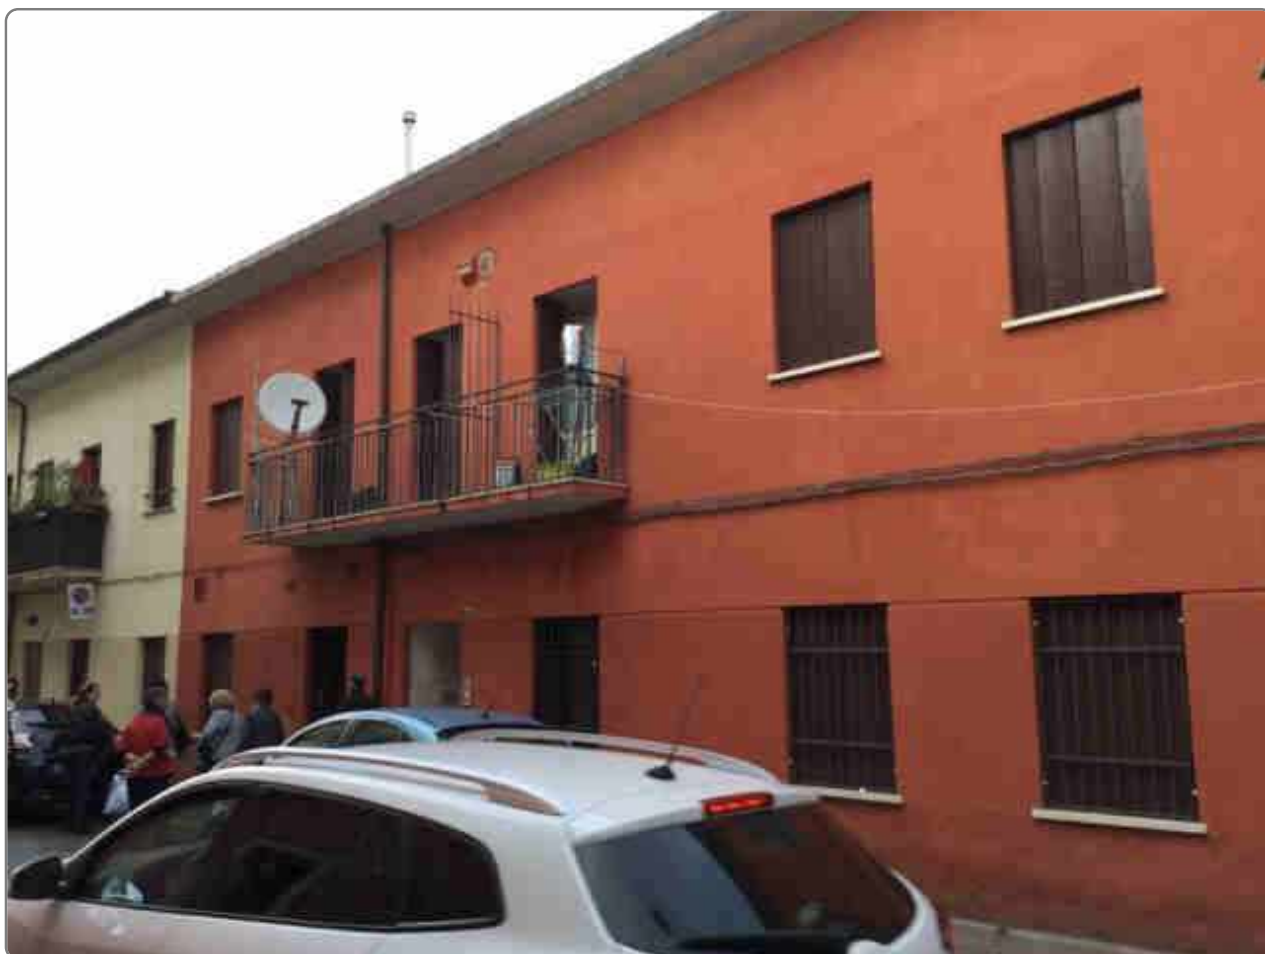
Al piano terra della struttura si accede direttamente da via dei 1000 per entrare la struttura è presente un gradino di circa 15 cm l'ingresso costituito da una doppia seriamente a fare una bussola la planimetria dotazione leggermente diversa rispetto allo stato reale dei luoghi.

Al piano terra è presente un gruppo nuovo servizi di decentralizzazione dove è stato realizzato anche un servizio con alcuni ausili per la sibili ta le caratteristiche sono buone la manutenzione meno.

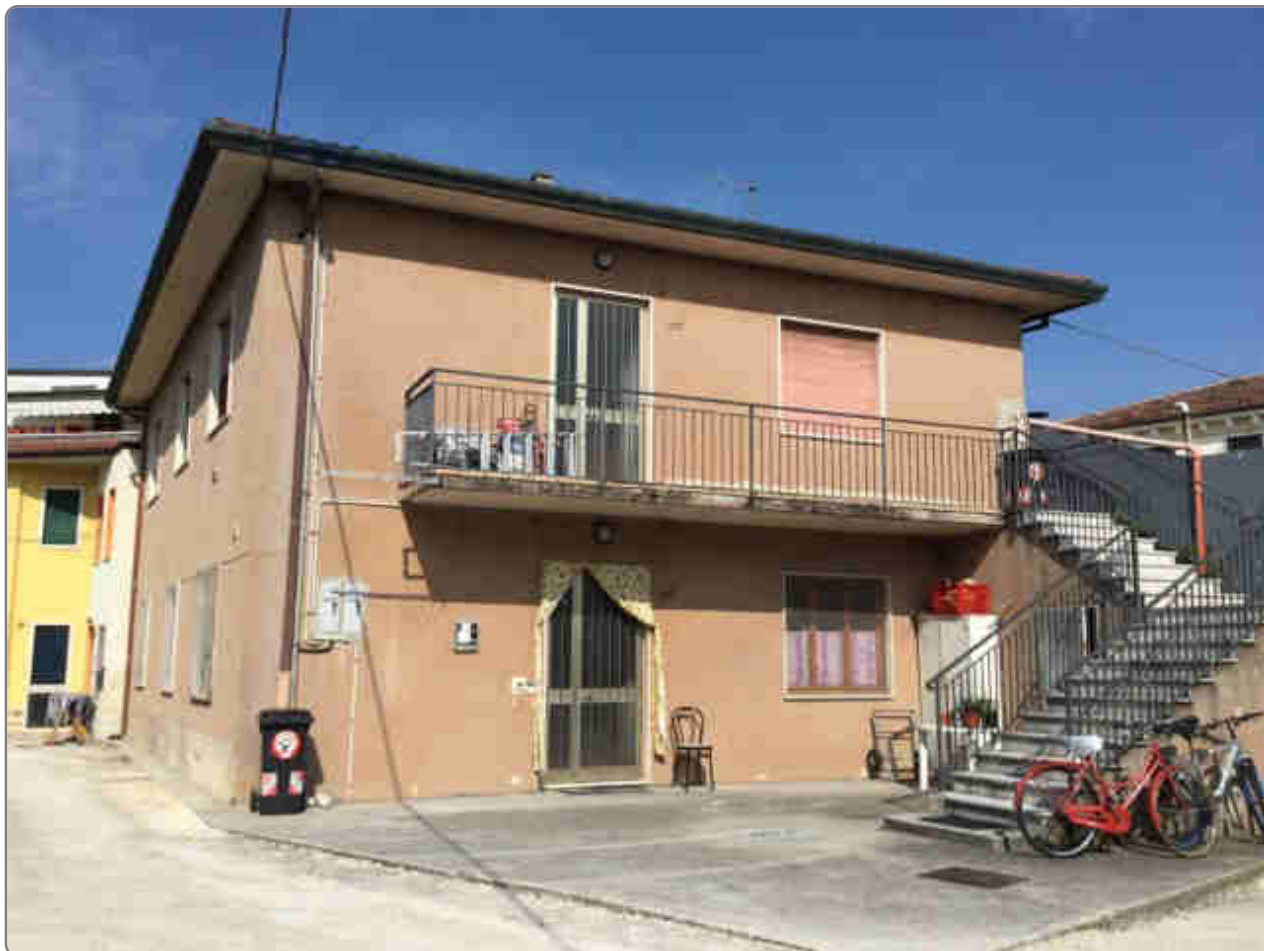
Gli operatori della struttura ci segnalano dei problemi con le fognature non sanno se sono collegati al collettore comunale.

La struttura è attualmente utilizzata per l'accoglienza delle persone che arrivano dalla struttura alberghiera del Comune le persone che vengono collocate in questa struttura sono selezionate non è aperta al pubblico..

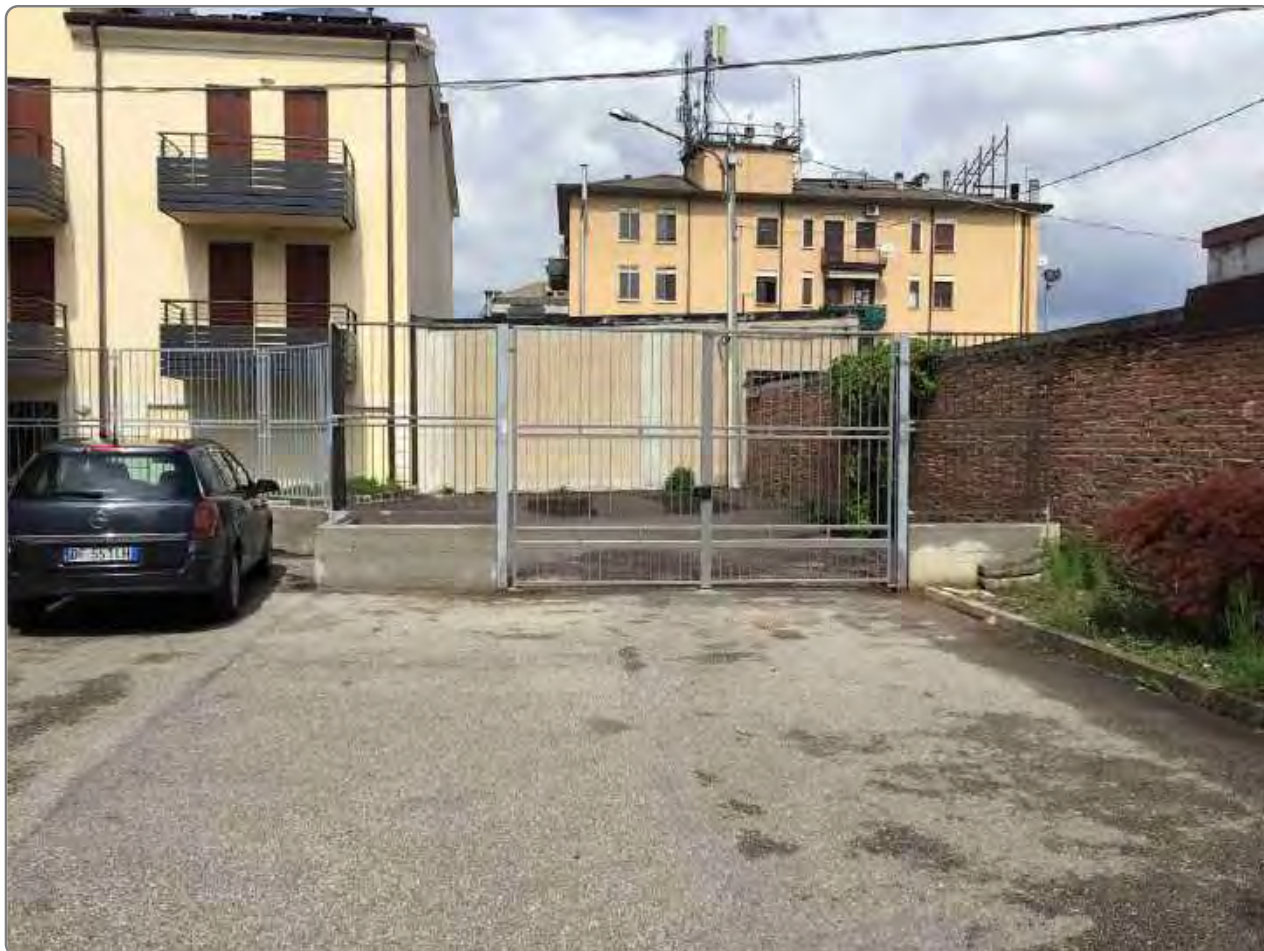
L'edificio è gestito dalla cooperativa cose. È un centro di accoglienza con mensa e posti letto. Il secondo piano non è raggiungibile dalla piattaforma e levatrice che collega piano terra e piano primo. Gli operatori chiedono l'inserimento di due posti auto al piano terra esterni alla recinzione. Andrebbe cambiata la toponomastica perché l'edificio non è più in fregio a via Lazzari 73. Per la costruzione di due edifici fronte strada.
