MERCATO ORTOFRUTTICOLO

Viale del Mercato Nuovo 32

La situazione più grave è la mancanza di ordine e priorità nei percorsi sia veicolari che pedonali. Servirebbe una riprogettazione di tutti i percorsi pedonali. È auspicabile una via spazzatura tutto lo spazio coperto. Le barriere principali degli edifici sono costituite dalla mancanza in collegamento verticale tramite ascensore. Ti hanno comunicato che sono in fase di Ristrutturazione i bagni sia quelli aperti al pubblico sia quelli per il personale.

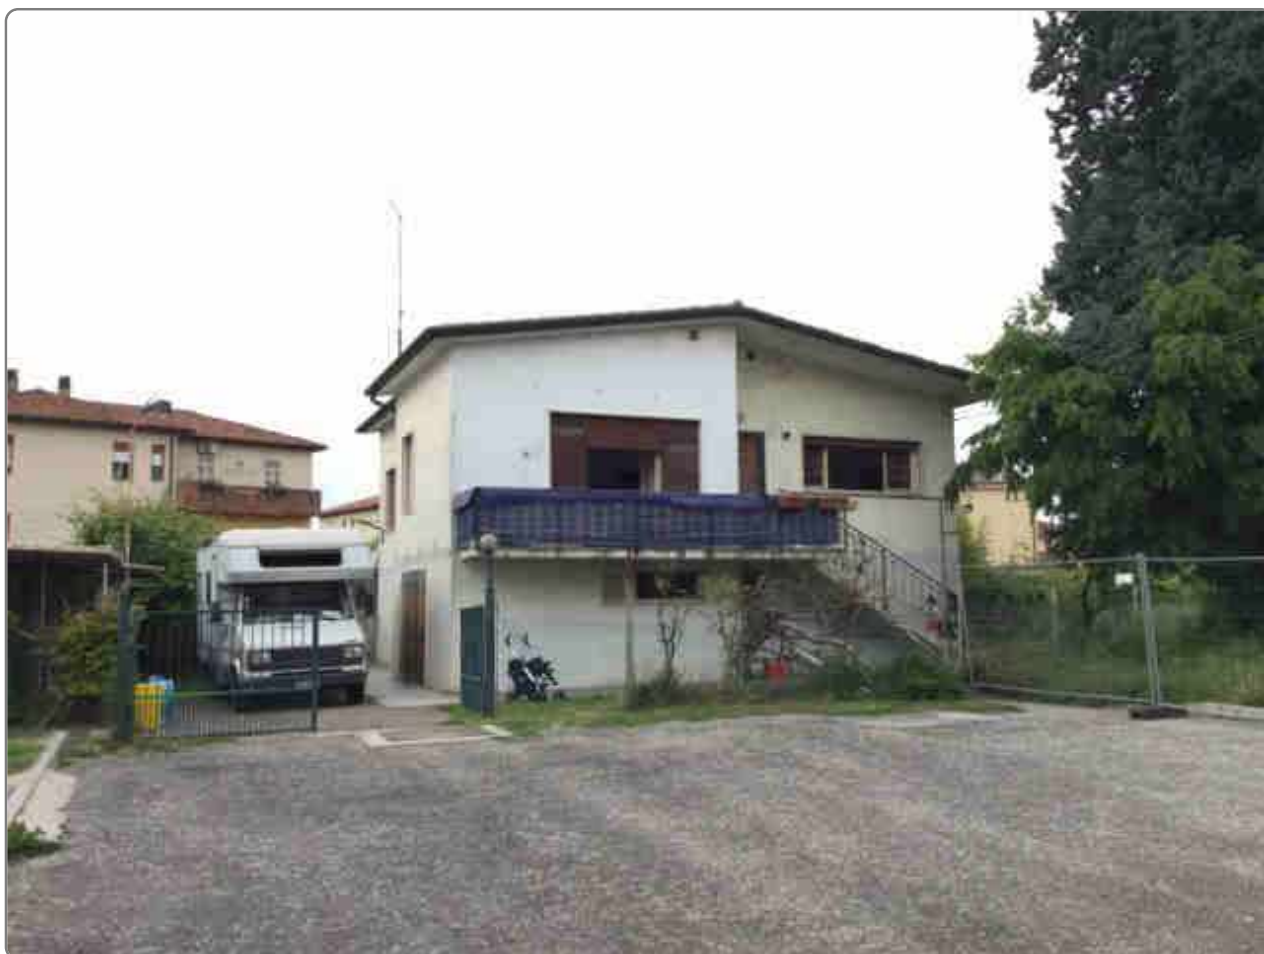
Il piano terra non è utilizzato come abitazione a causa delle altezze ridotte del soffitto.

Al piano piano sono presenti 4 stanze per un potenziale abitativo di 9 adulti.

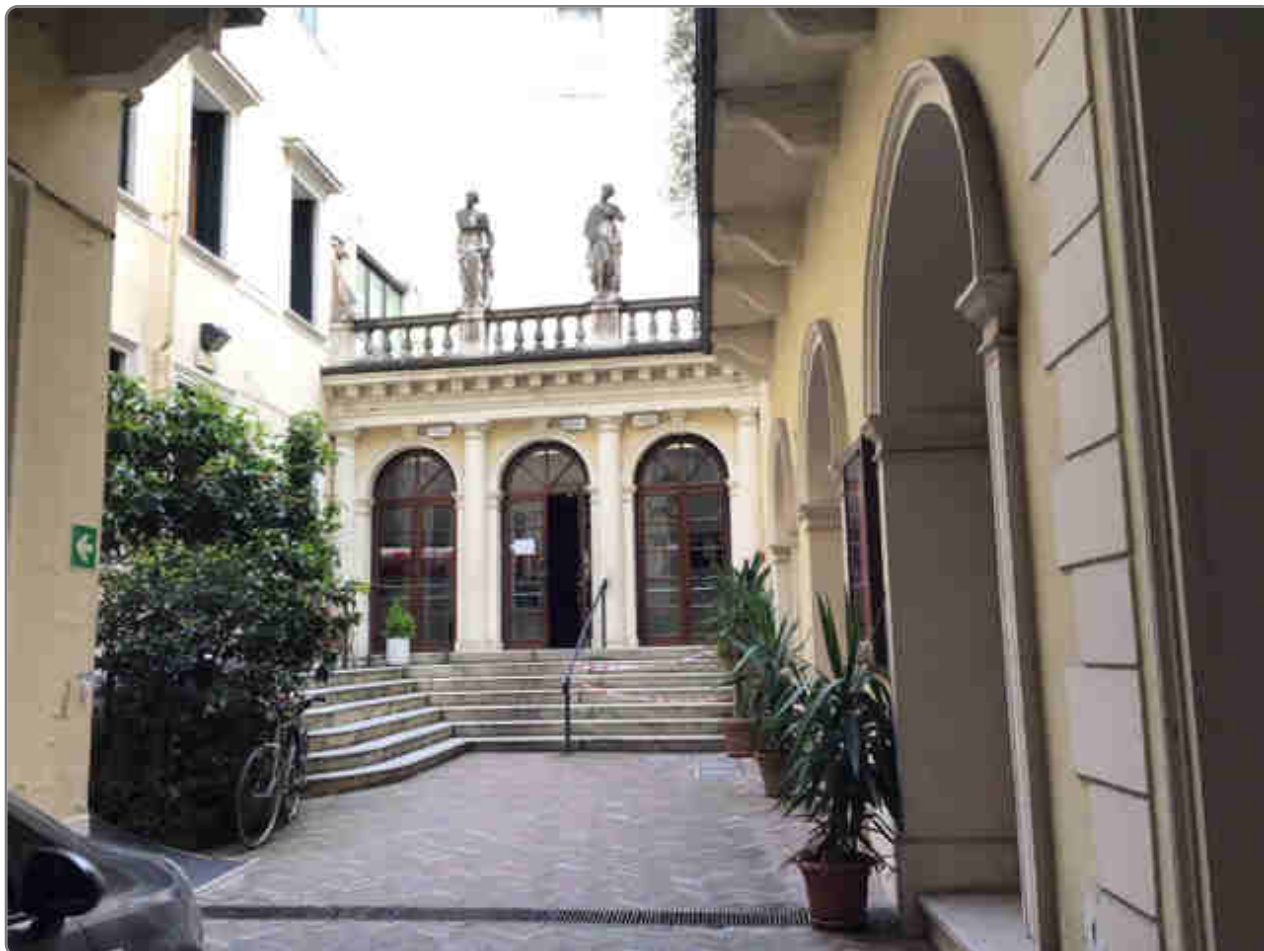
L'edificio all'ingresso presenta una scalinata ed una rampa di eccessiva pendenza (più del 20 %), per la quale è stato predisposto un campanello a chiamata per accompagnare la persona con disabilità al livello del cinema. È possibile entrare nella sala principale attraverso un percorso in piano, ed in piano è anche possibile accedere al bagno riservato, il quale si trova chiuso a chiave per evitare l'ingresso di persone non con disabilità.

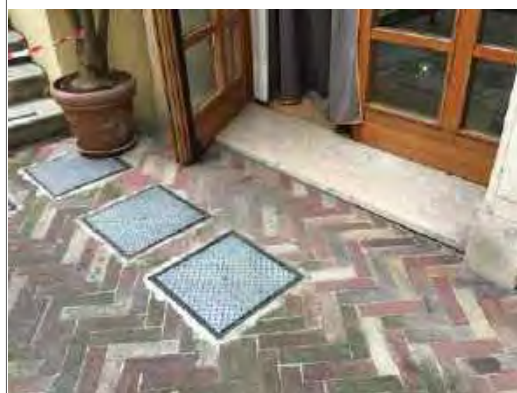
Foto del rilievo

L.R. Veneto n.16/2007 art. 1 - 3 - 14
Dgr. n.841/2009 (allegato A) art. 2.3
Dgr. n.1428/2011 (allegato A)
Dgr. n.1428/2011 (allegato B) art. 20

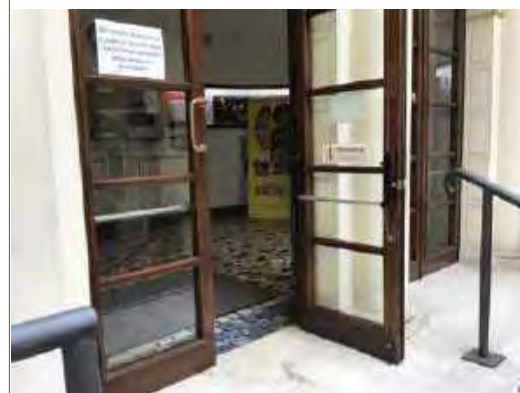
Foto del rilievo

L.R. Veneto n.16/2007 art. 1 - 3 - 14
Dgr. n.841/2009 (allegato A) art. 2.3
Dgr. n.1428/2011 (allegato A)
Dgr. n.1428/2011 (allegato B) art. 9 - 11

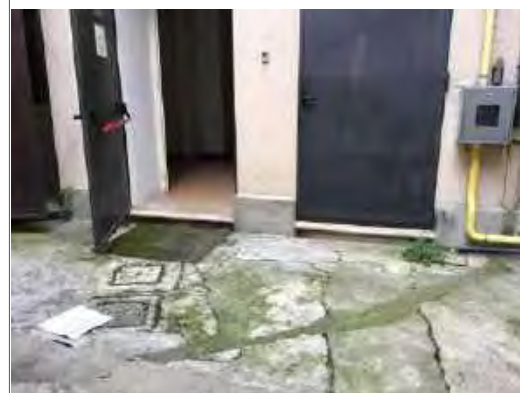
Foto del rilievo

L.R. Veneto n.16/2007 art. 1 - 3 - 14
Dgr. n.841/2009 (allegato A) art. 2.3
Dgr. n.1428/2011 (allegato A)
Dgr. n.1428/2011 (allegato B) art. 20

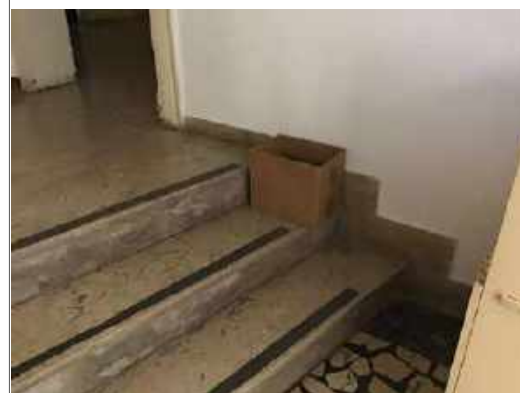
Foto del rilievo

L.R. Veneto n.16/2007 art. 1 - 3 - 14
Dgr. n.841/2009 (allegato A) art. 2.3
Dgr. n.1428/2011 (allegato A)
Dgr. n.1428/2011 (allegato B) art. 19

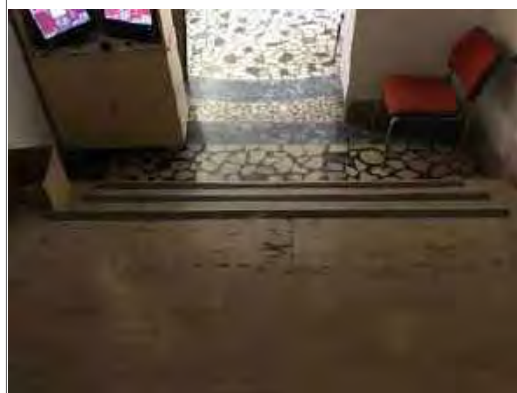
Foto del rilievo

L.R. Veneto n.16/2007 art. 1 - 3 - 14
Dgr. n.841/2009 (allegato A) art. 2.3
Dgr. n.1428/2011 (allegato A)
Dgr. n.1428/2011 (allegato B) art. 19

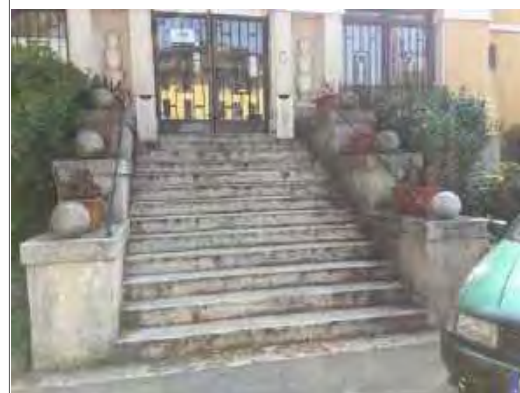
Foto del rilievo

All'ingresso dell'edificio è presente una scala con 13 gradini per un dislivello complessivo di più di 2 m, lateralmente a questa scala sono presenti le facciate dell'edificio dove sarebbe realizzabile una rampa con lunghezza adeguata per il superamento del dislivello

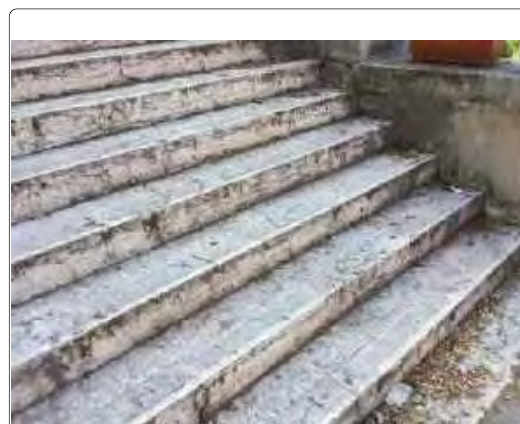
Foto del rilievo

L.R. Veneto n.16/2007 art. 1 - 3 - 14
Dgr. n.841/2009 (allegato A) art. 2.3
Dgr. n.1428/2011 (allegato A)
Dgr. n.1428/2011 (allegato B) art. 25

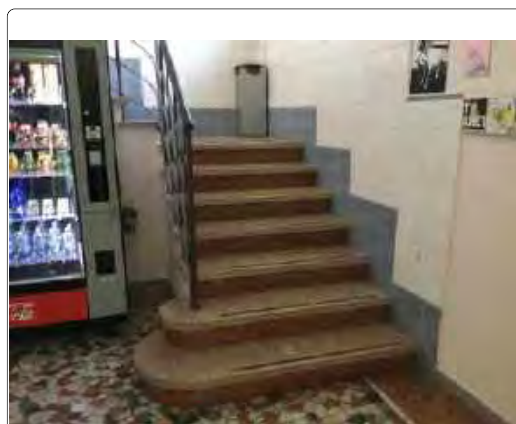
Foto del rilievo

L.R. Veneto n.16/2007 art. 1 - 3 - 14
Dgr. n.841/2009 (allegato A) art. 2.3
Dgr. n.1428/2011 (allegato A)
Dgr. n.1428/2011 (allegato B) art. 19

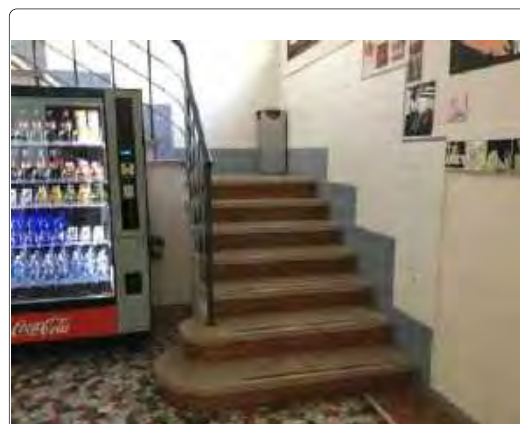
Foto del rilievo

L.R. Veneto n.16/2007 art. 1 - 3 - 14
Dgr. n.841/2009 (allegato A) art. 2.3
Dgr. n.1428/2011 (allegato A)
Dgr. n.1428/2011 (allegato B) art. 19

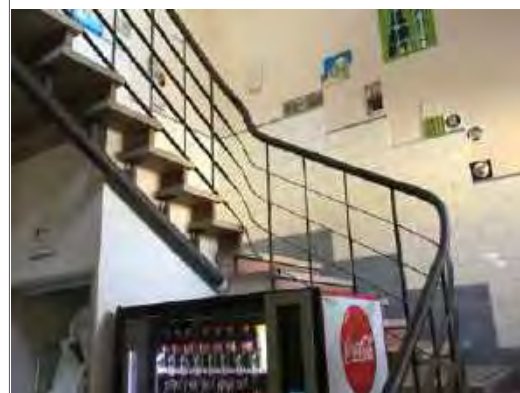
Foto del rilievo

L.R. Veneto n.16/2007 art. 1 - 3 - 14
Dgr. n.841/2009 (allegato A) art. 2.3
Dgr. n.1428/2011 (allegato A)
Dgr. n.1428/2011 (allegato B) art. 16

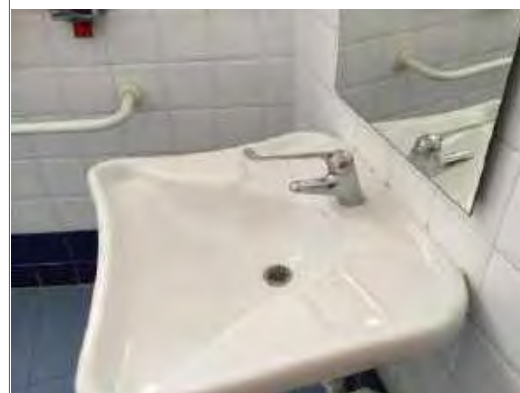
Foto del rilievo

L.R. Veneto n.16/2007 art. 1 - 3 - 14
Dgr. n.841/2009 (allegato A) art. 2.3
Dgr. n.1428/2011 (allegato A)
Dgr. n.1428/2011 (allegato B) art. 14

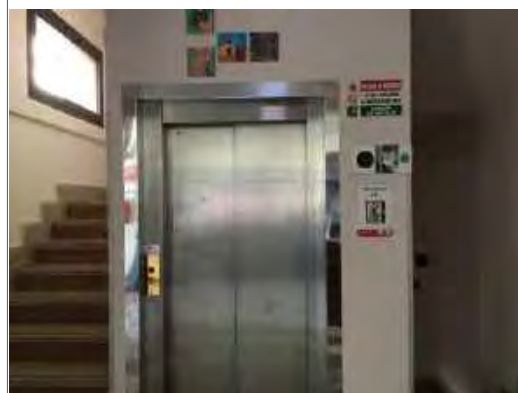
Foto del rilievo

L.R. Veneto n.16/2007 art. 1 - 3 - 14
Dgr. n.841/2009 (allegato A) art. 2.3
Dgr. n.1428/2011 (allegato A)
Dgr. n.1428/2011 (allegato B) art. 25

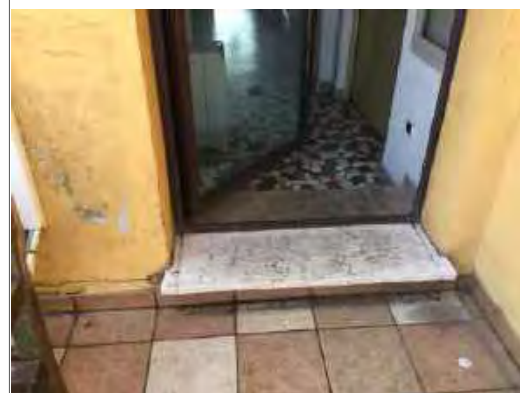
Foto del rilievo

L.R. Veneto n.16/2007 art. 1 - 3 - 14
Dgr. n.841/2009 (allegato A) art. 2.3
Dgr. n.1428/2011 (allegato A)
Dgr. n.1428/2011 (allegato B) art. 20

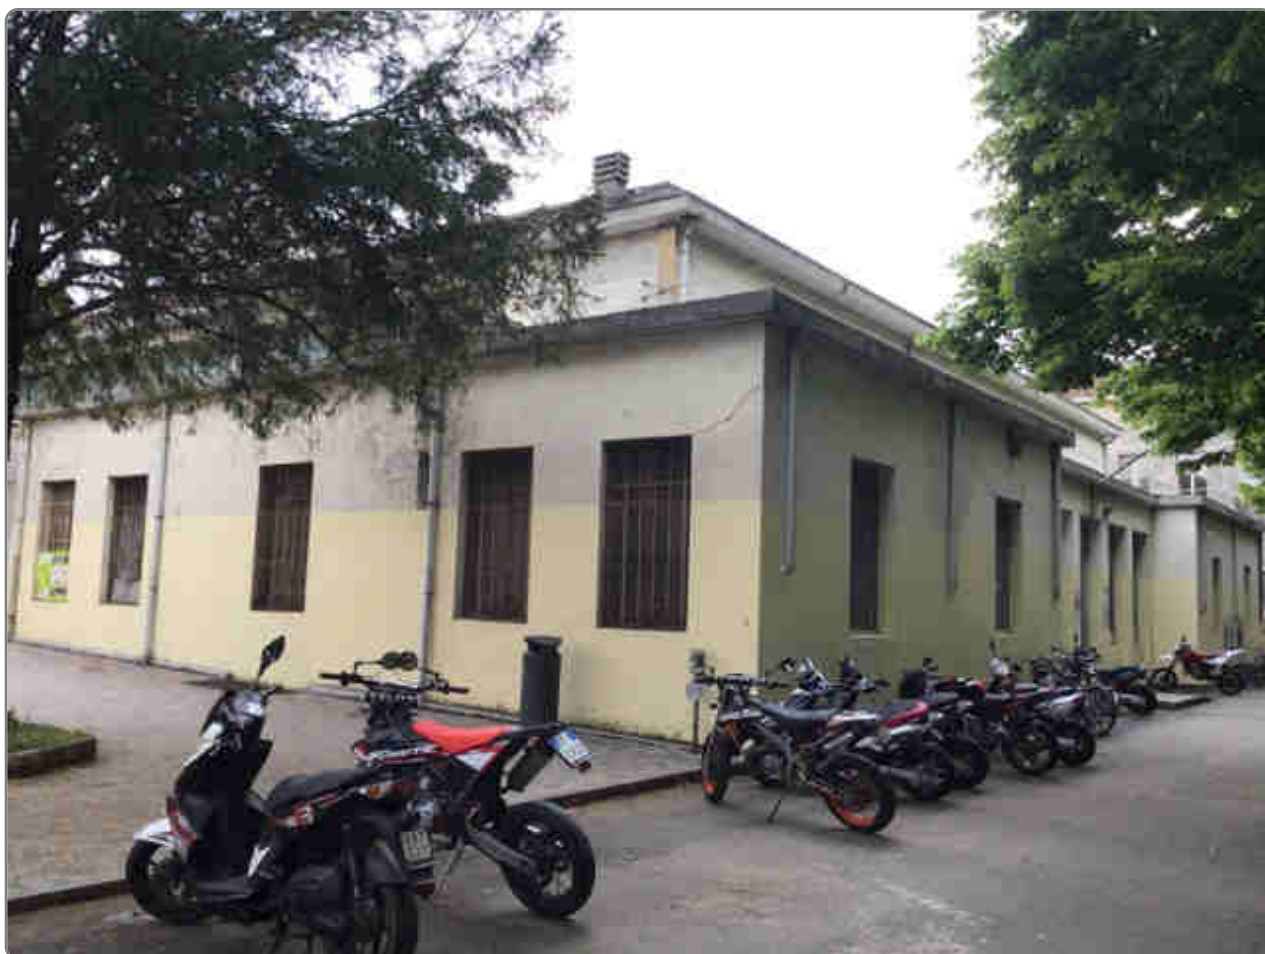
L'edificio ospita la sede di associazioni sportive Umberto I e viene utilizzata nella mattinata Dagli alunni della scuola adiacente, e nel pomeriggio da utenti della scuola di basket. L'area riferita alle tribune ed agli spogliatoi è di recente restauro, avvenuto nel 2012 ed ogni spogliatoio è dotato di un bagno accessibile. L'ingresso per il pubblico è dotato di una rampa e di due porte, posizionate una dopo l'altra e che rendono scomodo l'ingresso, mentre quello per gli sportivi presenta un piccolo gradino. Per raggiungere il livello del campo da gioco dal livello degli spogliatoi sono presenti tre gradini. Per risolvere in maniera temporanea la criticità è stato inserito un elemento in legno che possa fungere da rampa. Nelle planimetrie che ci sono state consegnate era stata prevista la presenza di una piattaforma elevatrice, e si consiglia l'inserimento per superare il dislivello. Le tribune sono poste ad un livello di poco meno di due metri, ed é necessario dotarle di un piattaforma per permettere l'accesso di persone in carrozzina.

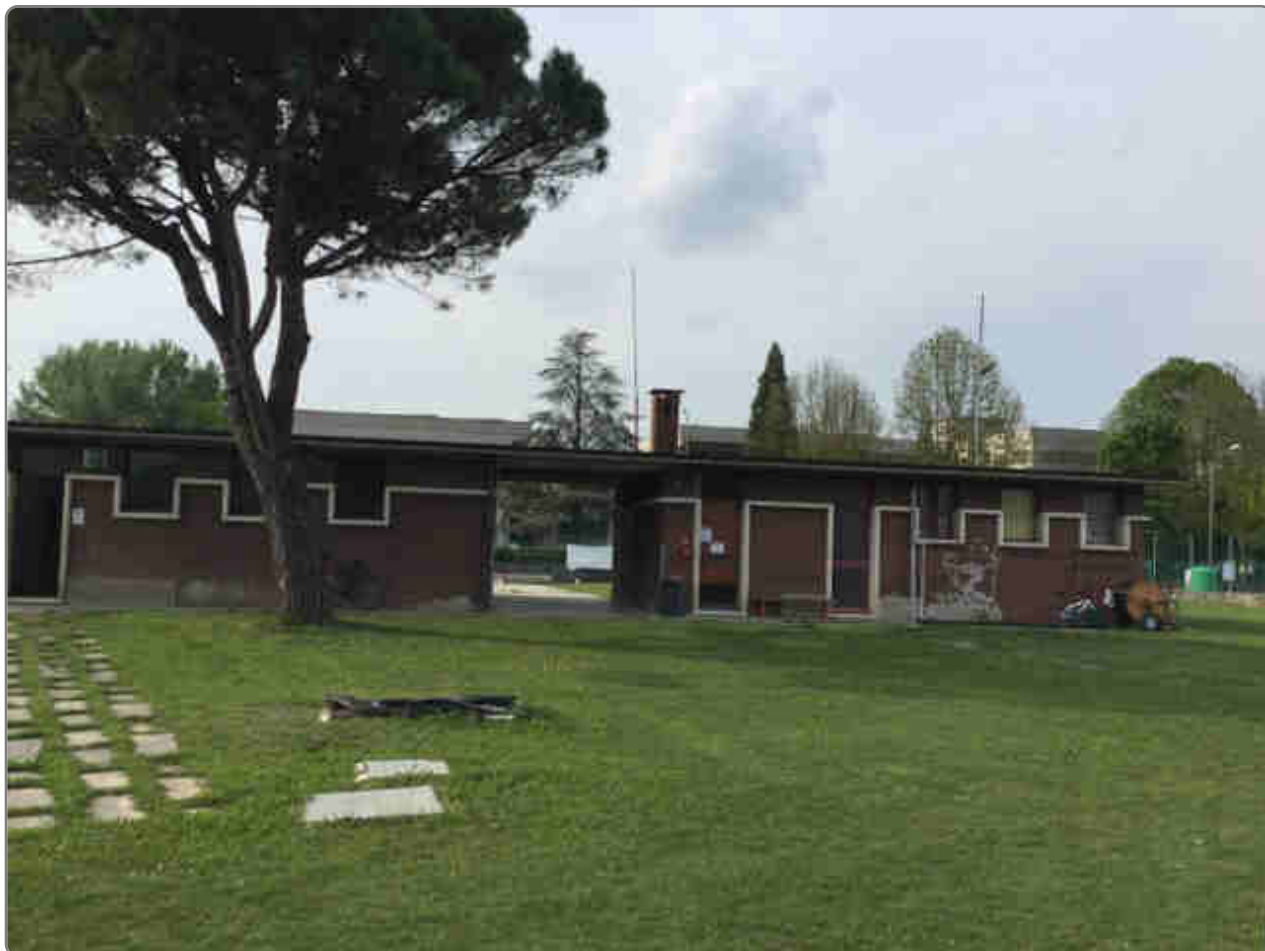
L'impianto sportivo è costituito da un'ampia area libera dove è presente un campo da gioco per il calcio di dimensioni regolari con affianco una ampia tribuna per gli spettatori, sotto la tribuna sono presenti: depositi, servizi ed un bar sul lato corto del campo da calcio dal lato dell'ingresso principale sono presenti due fabbricati adibiti a spogliatoi rispettivamente per alatri e per gli atleti.

Gli arredi e gli accessori presenti all'interno della struttura sono vecchi e maltenuti.

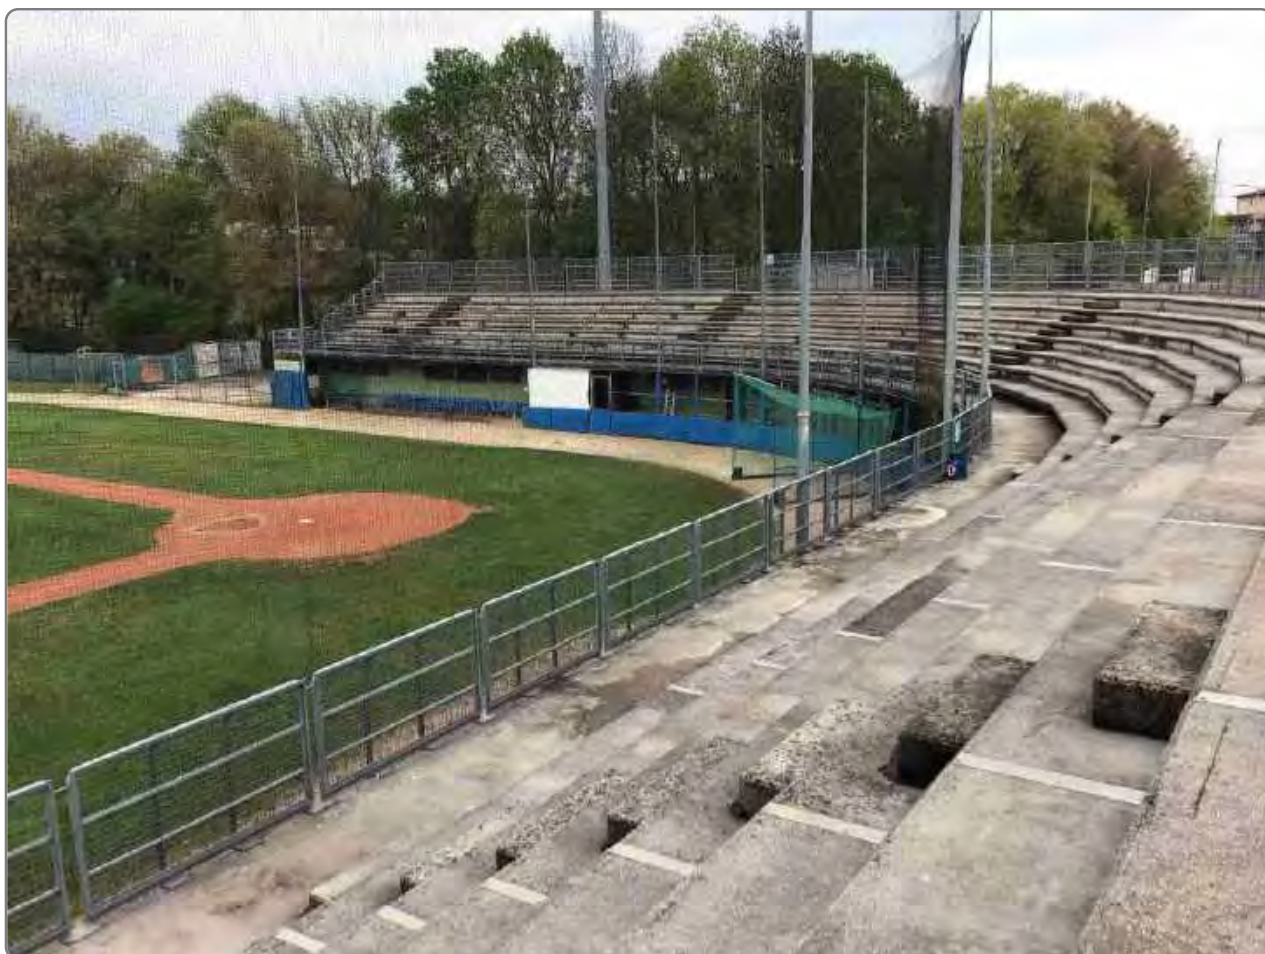
L'impianto sportivo è in buone condizioni. Esiste attualmente uno spazio riservato a spettatori in sedia a rotelle a livello suolo.

Negli interventi viene indicato l'inserimento di una nuova piattaforma elevatrice utile per il raggiungimento delle tribune.

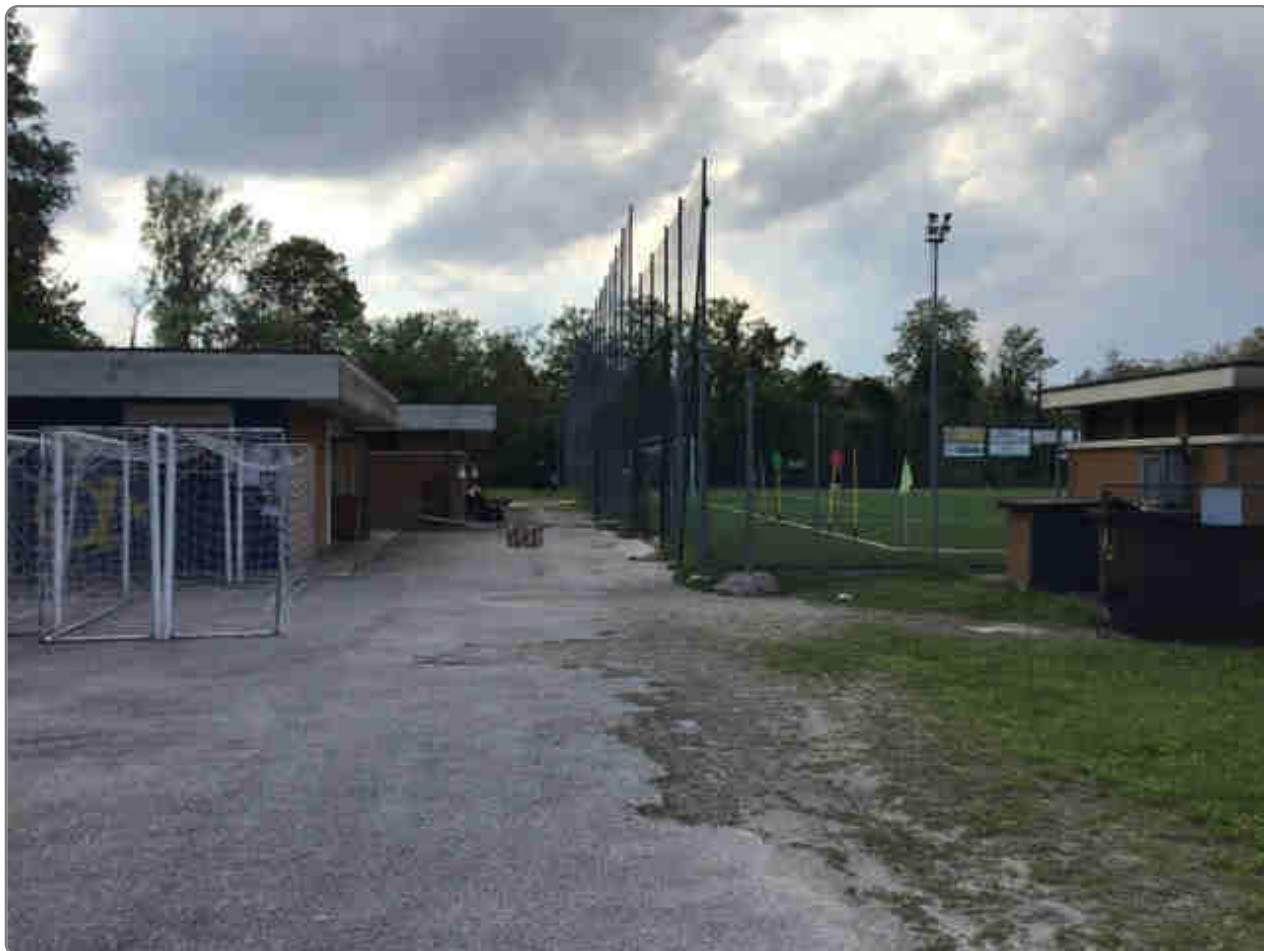
L'impianto sportivo viene utilizzato da varie squadre, dai bambini agli adolescenti.

Mancano bagni accessibili, rampe per superare dislivelli davanti alle porte degli spogliatoi e dei bagni e necessita di un adeguamento di gran parte della superficie calpestabile, la quale si presenta in molti punti sconnessa, ricoperta di terriccio o erbacce.

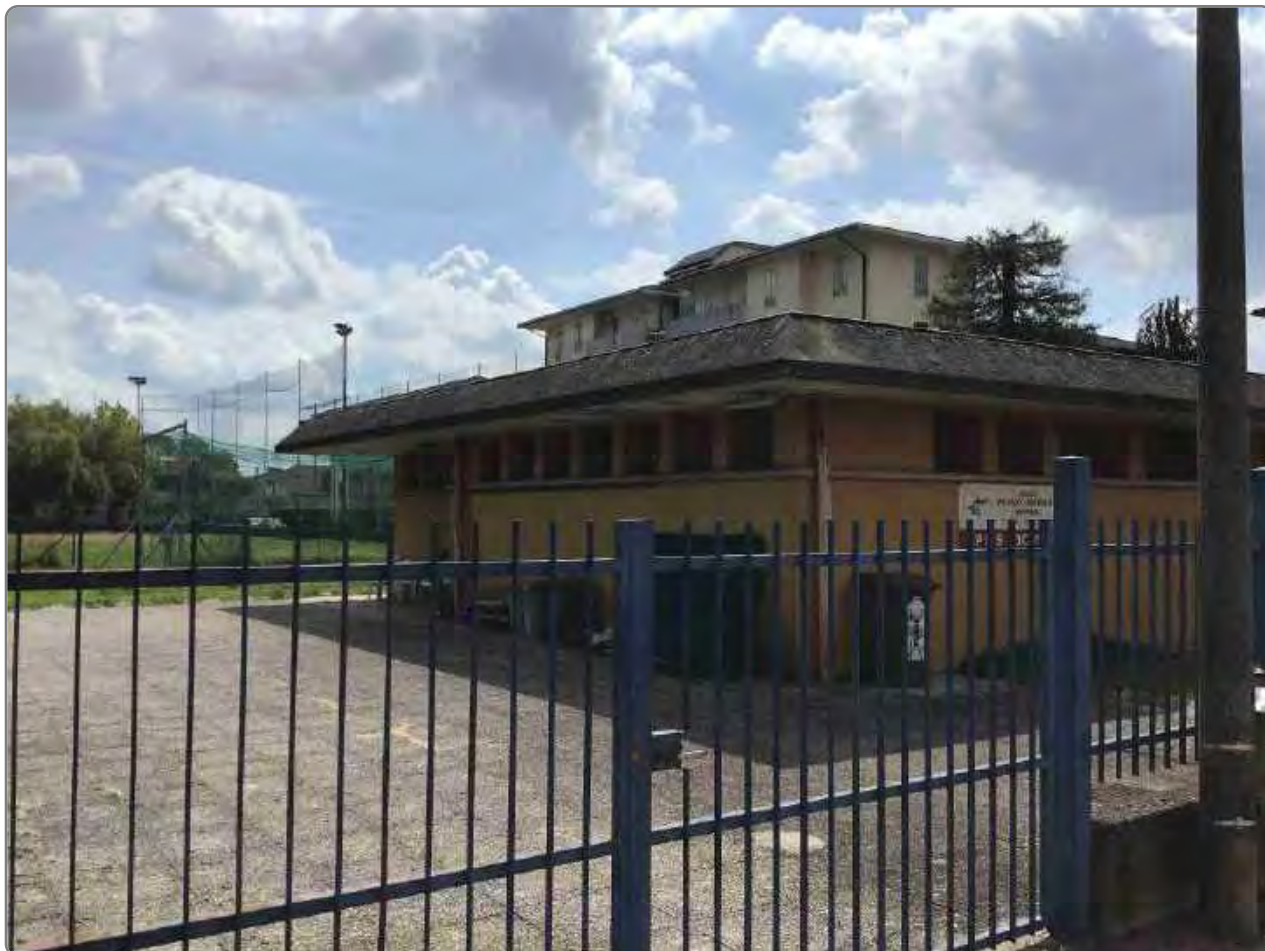
L'edificio preso in esame è un campo da baseball. Non presenta tribune, presenta sono delle panchine a bordo campo raggiungibili attraverso un percorso pieno di erba alta lungo via lago di Fusaro. Sarà necessario sfalciare e creare un percorso con pavimentazione adatta.

Ogni spogliatoio non presenta bagno né attrezzature accessibili.

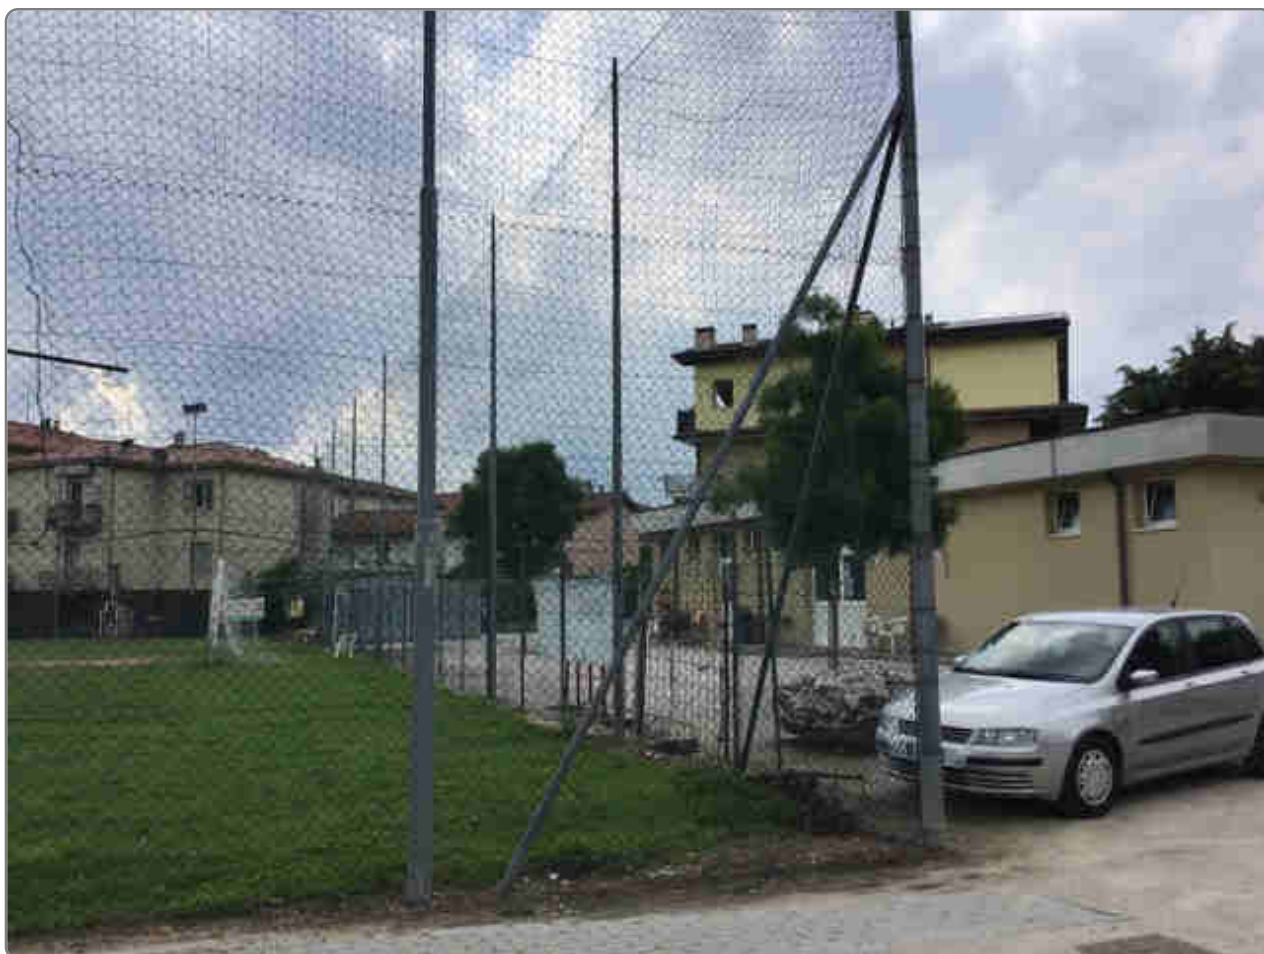
L'impianto sportivo di via Istria ospita un campo da calcio, un edificio ad piano in cui sono presenti gli spogliatoi (edificio gestito dall'associazione calcio) e un secondo casolare, utilizzato dagli anziani, in cui sono presenti un bar, la presidenza, un salone attrezzato per il gioco delle carte, e i servizi igienici. Il fabbricato è collegato alla bocciofila.

Non sono presenti servizi igienici accessibili.

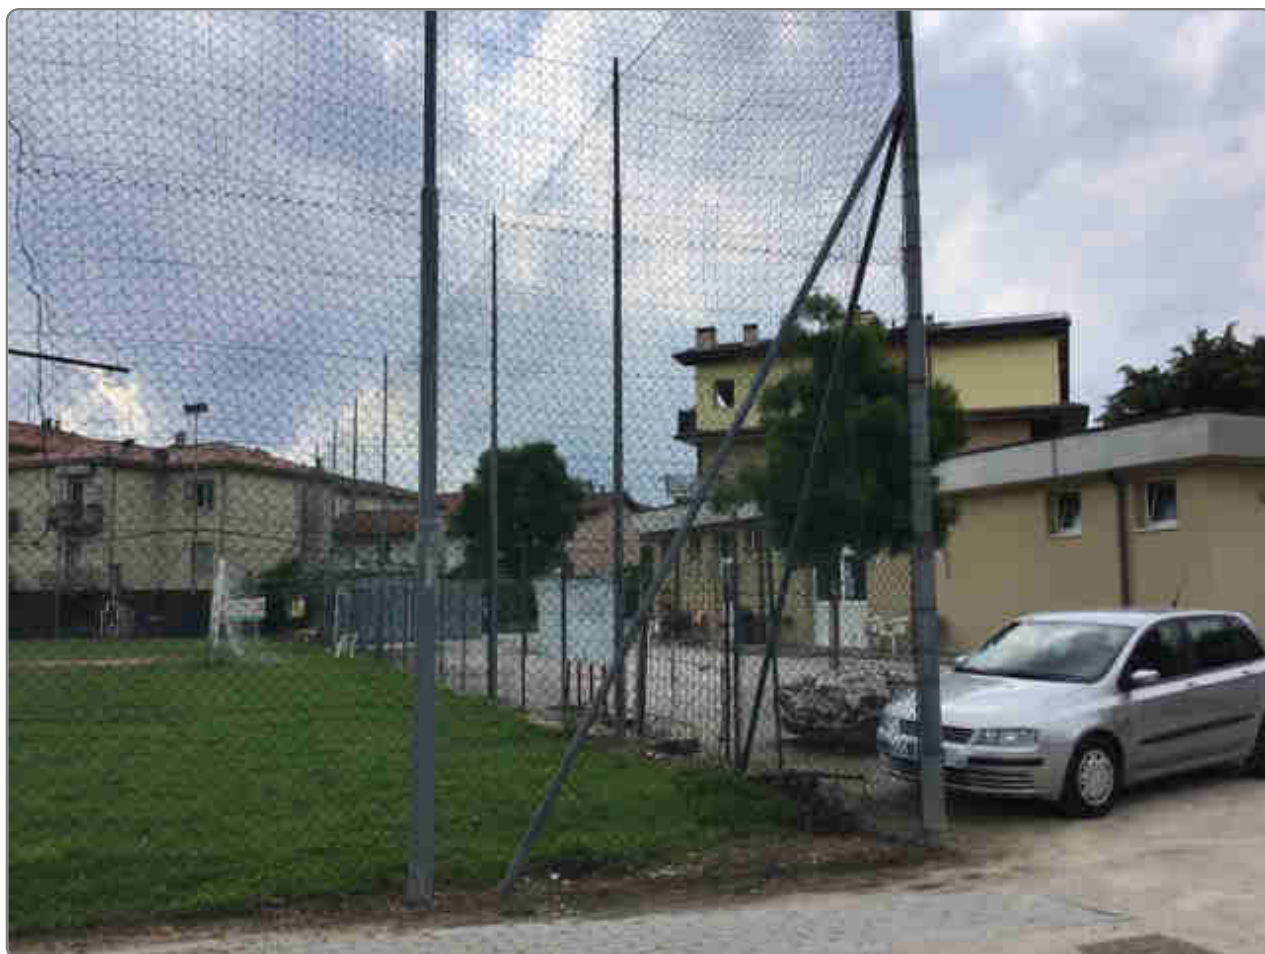
L'edificio è dotato di bagni per il pubblico non dotati di buona manutenzione, tra questo quello riservato alle persone con disabilità si presenta non funzionante (per problemi agli scarichi) è inaccessibile. Ci viene però comunicato che vengono utilizzati dal pubblico i bagni all'interno del bar, nuovi ed accessibili (però ci è stato impossibile poter vederli in quanto, al momento del rilievo, avvenuto un giovedì pomeriggio, il bar era chiuso e nessuno aveva le chiavi per aprirlo).

La pavimentazione presenta in alcuni punti delle sconnessioni, soprattutto lungo il percorso per raggiungere le tribune.

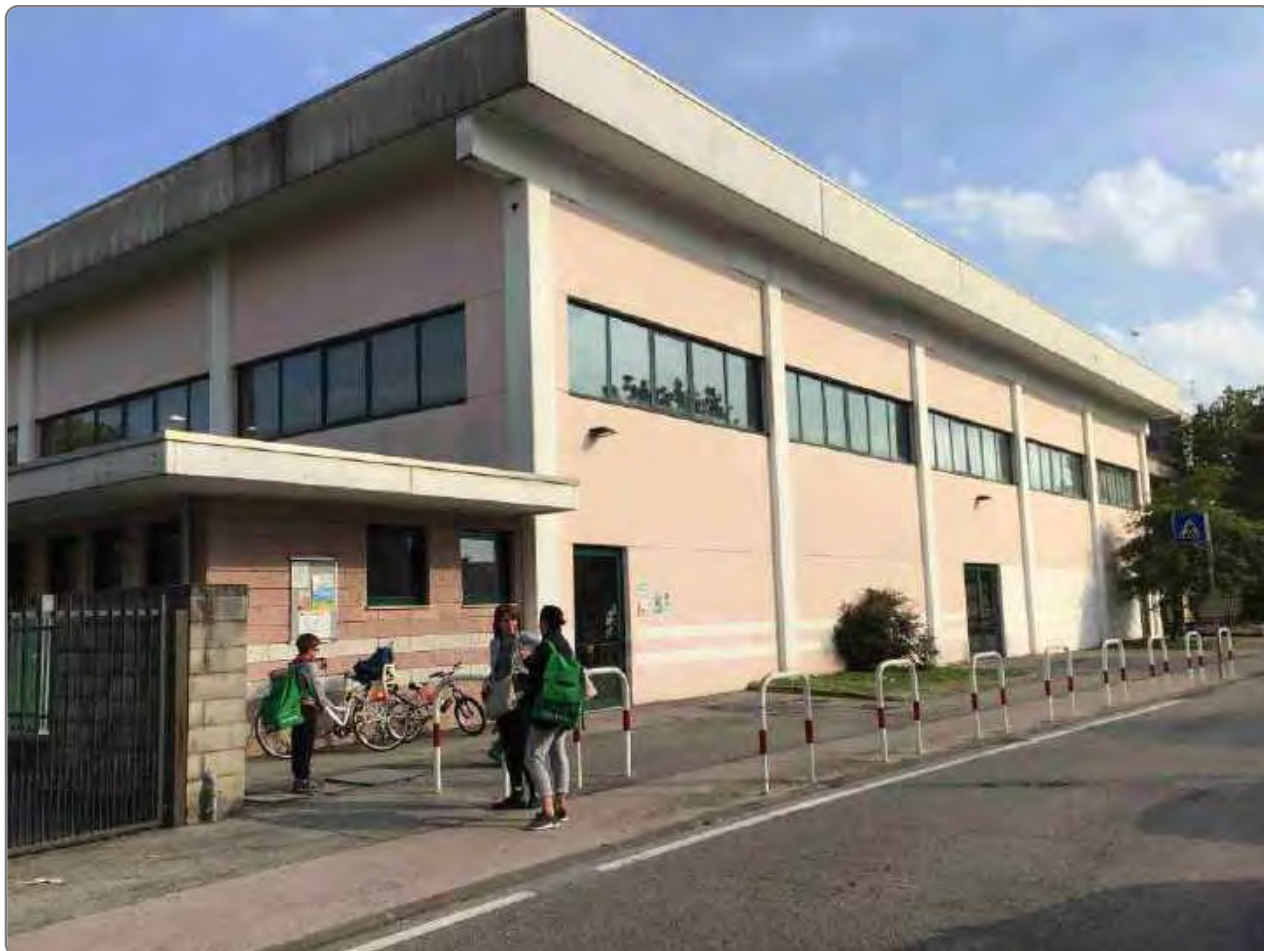
La palestra per il gioco della pallacanestro la struttura confina con la palestra della scuola adiacente e viene utilizzata il martedì è il giovedì da una squadra in sedia a rotelle. Viste le dimensioni maggiori delle sedie a rotelle per il gioco del basket sarebbe opportuno considerare l'adeguamento del foro porta e dei servizi igienici esistenti. Il percorso esterno richiedere maggiore manutenzione e l'eliminazione dell'attuale pendenza trasversale.

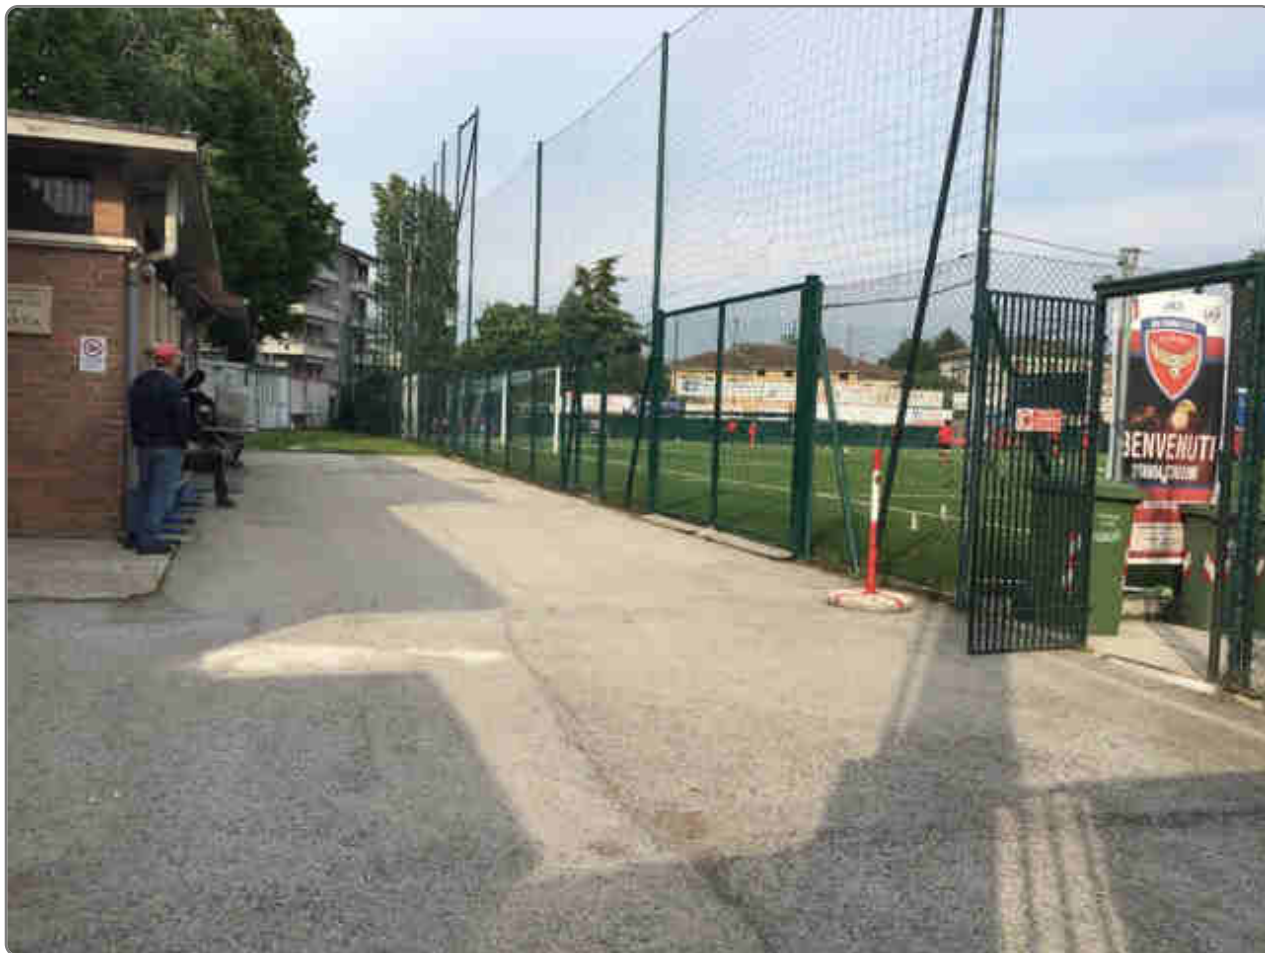
L'edificio è una scuola calcio per bambini, giovani ed adolescenti. Gli spogliatoi sono costituiti da due fabbricati differenti: in uno sono presenti quelli dedicati ai più piccoli, nell'altro quelli per gli adolescenti, gli arbitri e uno spazio "ricavato" riservato alle donne (ma vista la poca affluenza femminile lo utilizzano come deposito). Ci è stato detto che a volte vi è presenza di parenti con disabilità dei calciatori, i quali vengono ad accompagnarli o a guardarli.

Solo uno dei 4 bagni degli spogliatoi presenta dimensioni adeguate per poter inserire un bagno accessibile, mentre negli altri sarebbero necessari opere di distruzione e ricostruzione di tramezze per creare lo spazio sufficiente per un bagno accessibile.

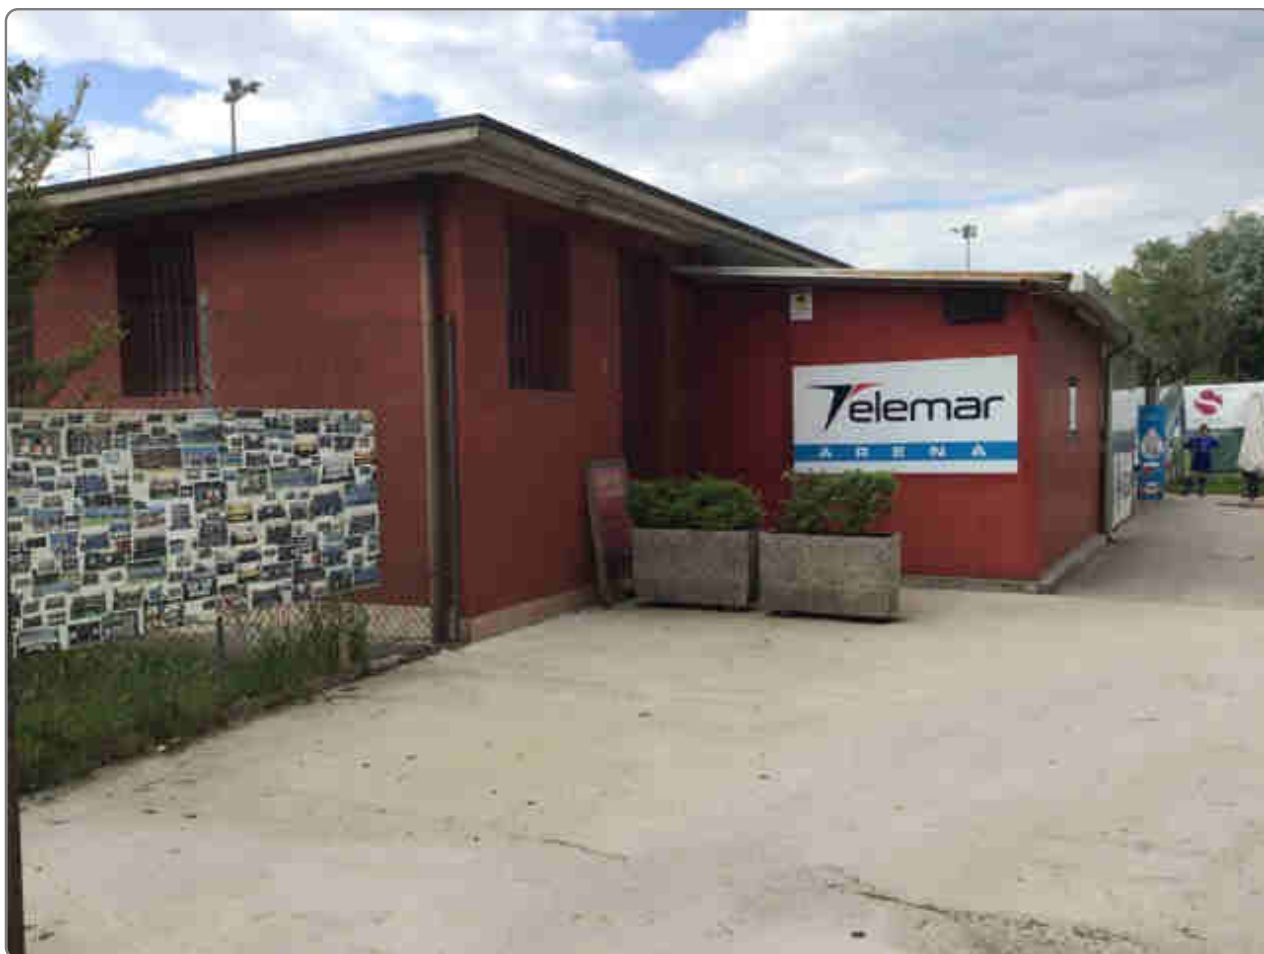
L'impianto sportivo viene molto utilizzato dalla squadra locale, che ha costruito delle strutture prefabbricate per completare ed integrare alcune funzioni che non era possibile ospitare nel vecchio fabbricato.

Il campo da gioco è in erba sintetica.

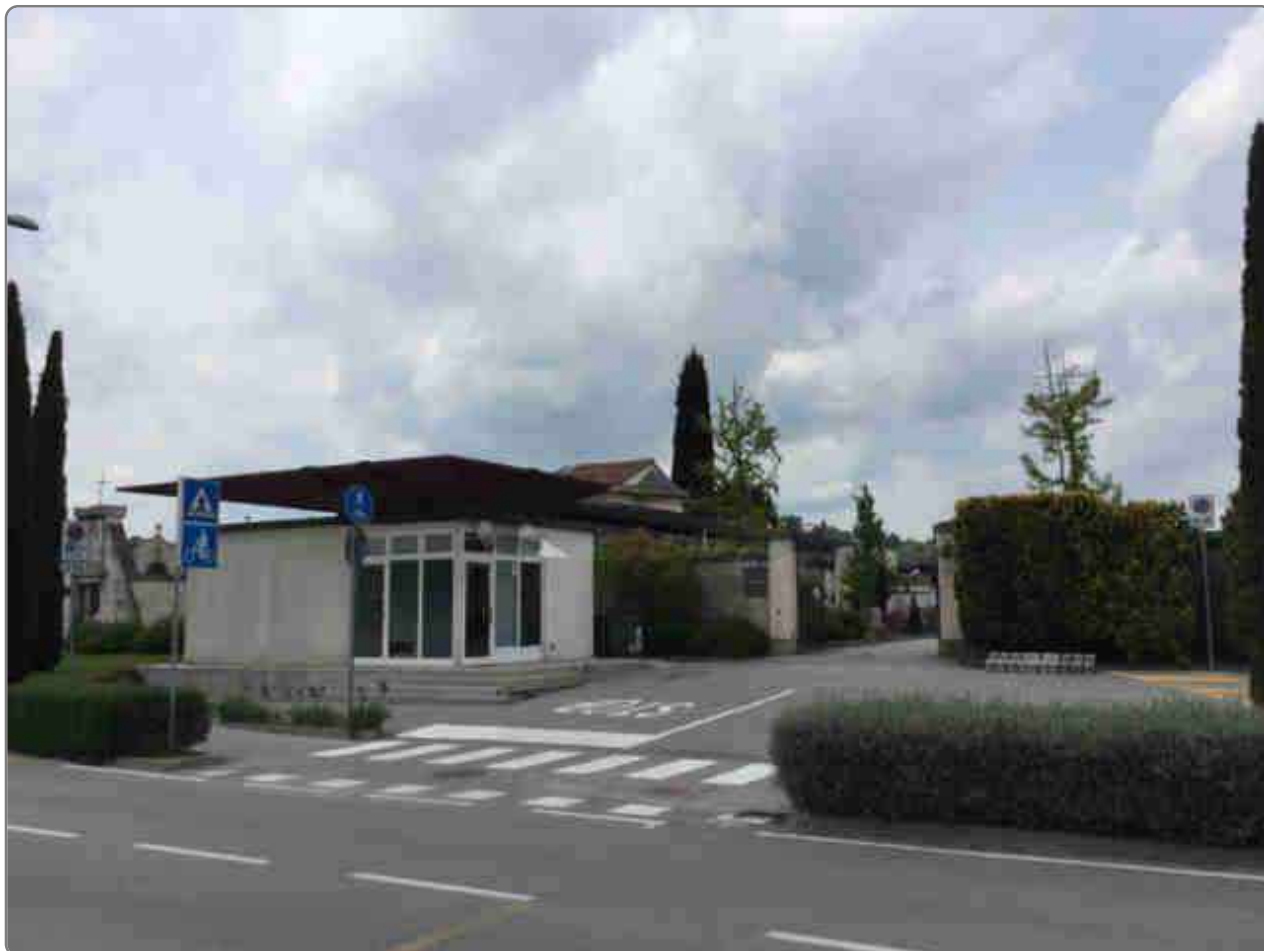
Cimitero in buone condizioni di manutenzione

Presenta due accessi segnalati e con parcheggi riservati per ogni ingresso.

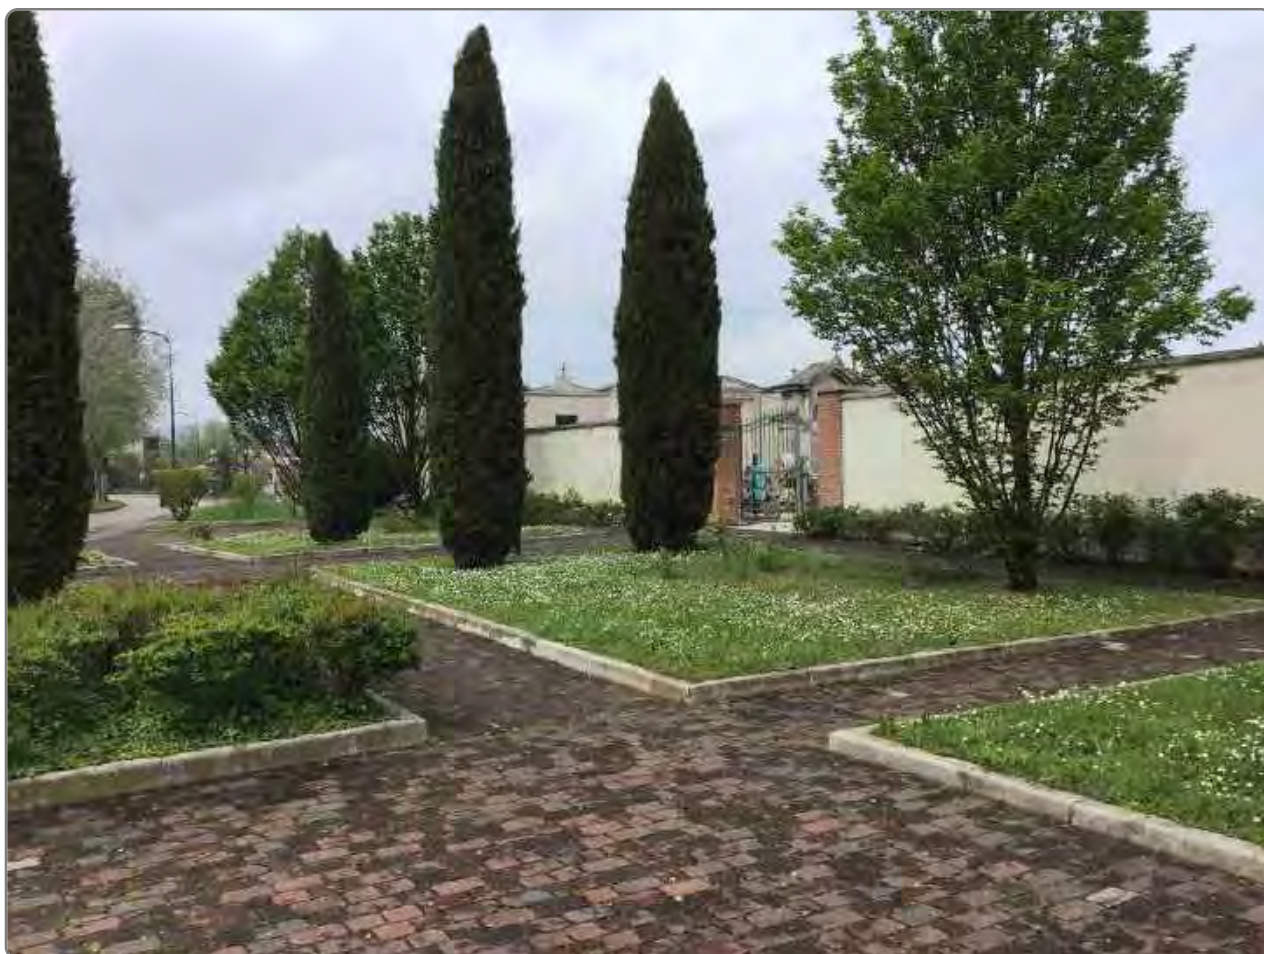
Il cimitero di Maddalene ha una parte vecchia ed un ampliamento relativamente recente. L'ampliamento recente presenta un sopralzo dove ci sono tombe a terra con una rampa di notevole pendenza. Considerando il fatto che la parte rialzata non ha percorsi accessibili ma tutta una serie di tombe a terra con passaggi molto stretti si ritiene di non intervenire né con piattaforma elevatrice né allungando la rampa.

Sempre nella parte di ampliamento ci sono due settori non collegati tra di loro. Si propone l'inserimento di due piattaforme elevatrici o ascensori; in alternativa alla soluzione proposta, si valuti la possibilità di collegare i due padiglioni a livello aereo con una passerella in quota.
