MERCATO ORTOFRUTTICOLO

Viale del Mercato Nuovo 32

La situazione più grave è la mancanza di ordine e priorità nei percorsi sia veicolari che pedonali. Servirebbe una riprogettazione di tutti i percorsi pedonali. È auspicabile una via spazzatura tutto lo spazio coperto. Le barriere principali degli edifici sono costituite dalla mancanza in collegamento verticale tramite ascensore. Ti hanno comunicato che sono in fase di Ristrutturazione i bagni sia quelli aperti al pubblico sia quelli per il personale.

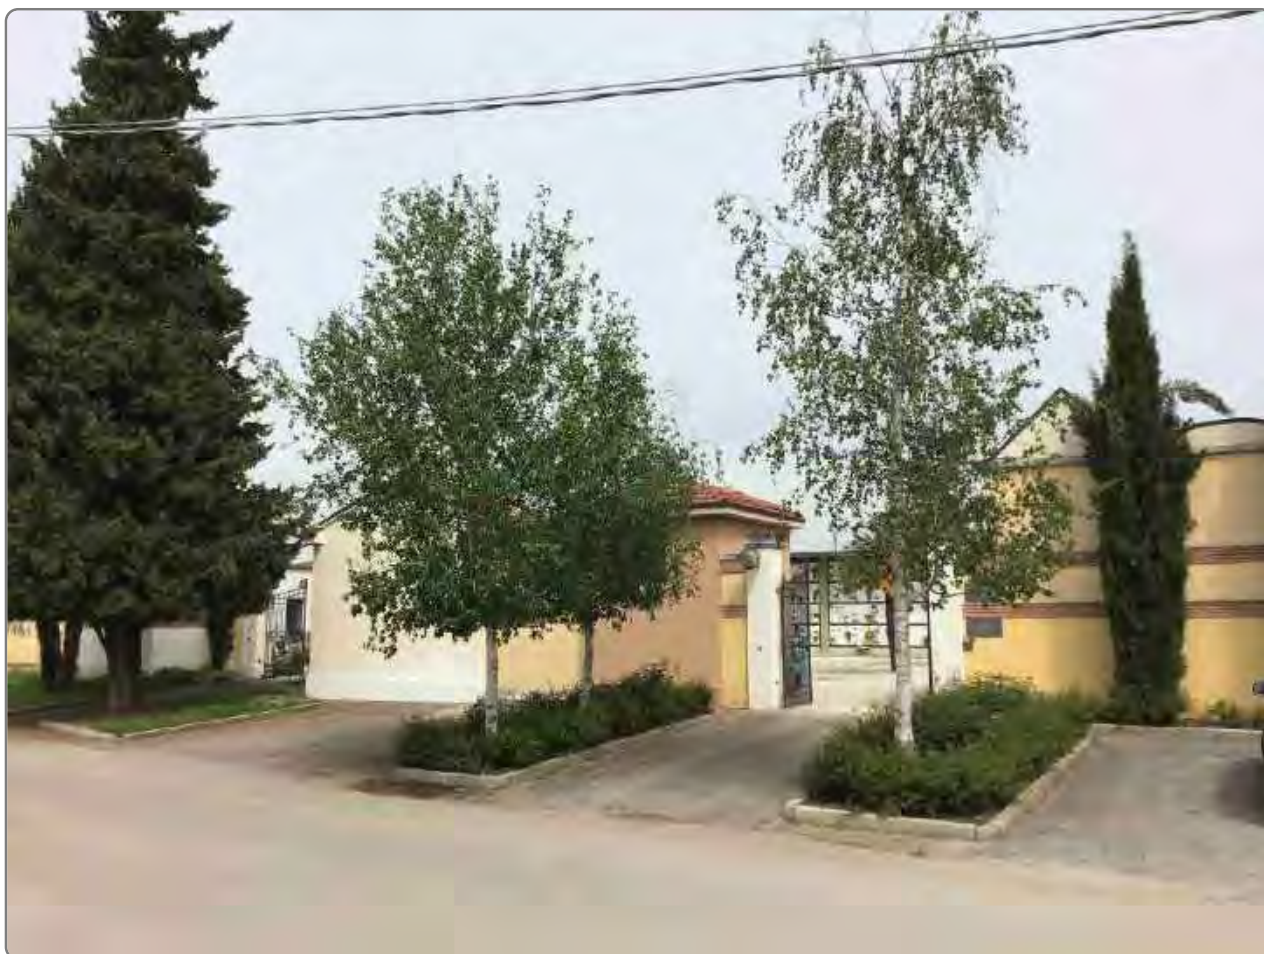
Cimitero di Settecà.

Il problema principale è la pavimentazione generale all'interno del cimitero in laia sciolta in alcuni punti molto sciolta. Altra cosa da evidenziare l'assenza di servizi igienici quindi si propone la realizzazione di un nuovo servizio igienico accessibile per tutti.

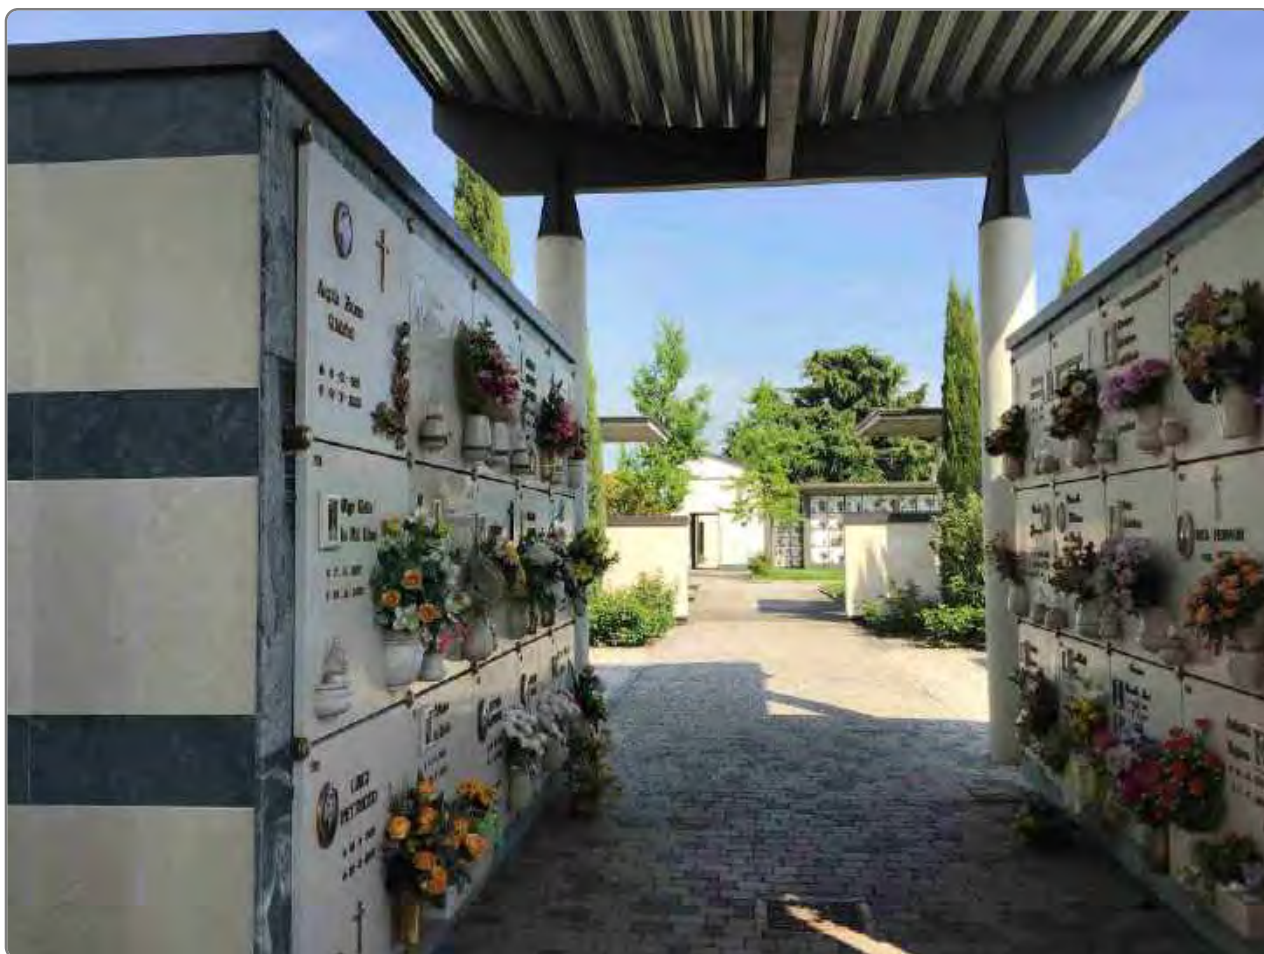
Il cimitero è sprovvisto di bagni accessibili. Spazio prendo la tua chiave. Abbiamo previsto la realizzazione di un nuovo servizio igienico . La parte di ampliamento presenta un percorso esterno con via inno sciolto che non va ad interferire con l'accessibilità di tutte le tombe od ossari. Quindi non prevediamo la realizzazione di un nuovo percorso accessibile.

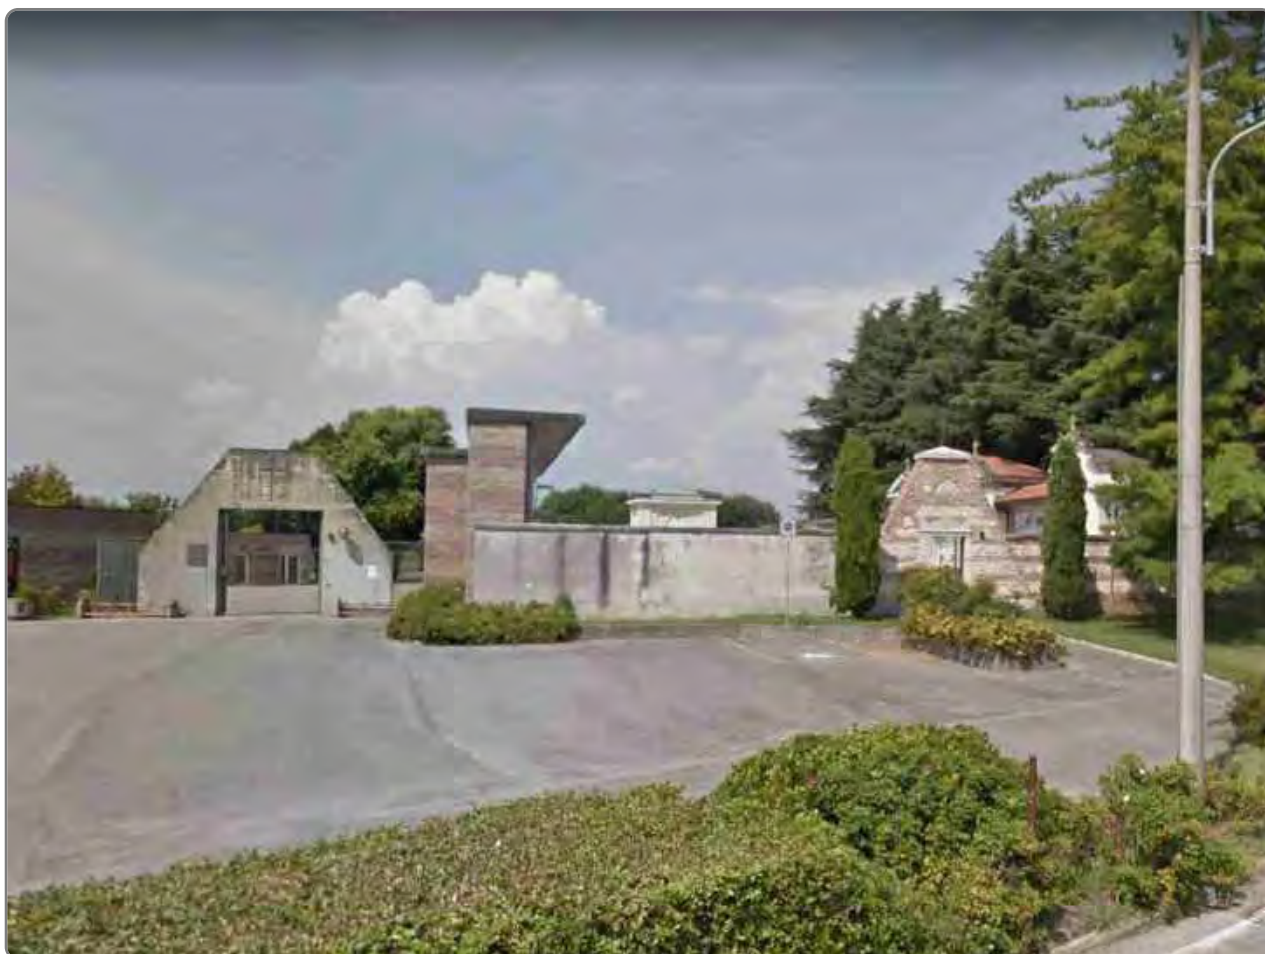
I problemi principali da evidenziare sono costituiti dai percorsi pedonali che presentano notevoli sconnessioni.

Molti percorsi sono formati da superficie di calpestio in ghiaia particolarmente sciolta.

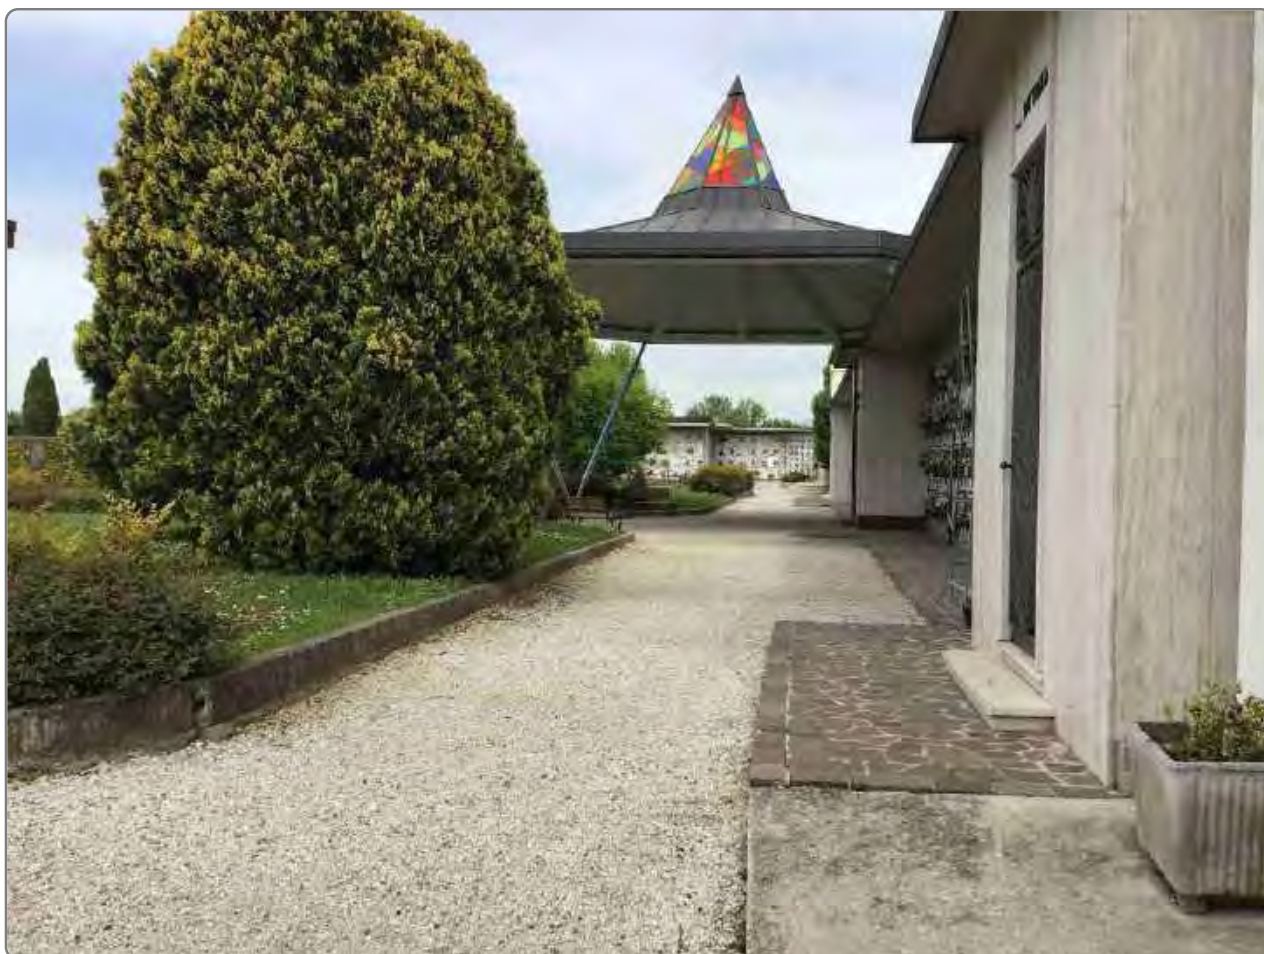
Il problema principale del cimitero di casale è la pavimentazione in ghiaia sciolta. Altro problema la mancanza in servizio accessibile. Quando si realizzerà il nuovo servizio igienico prevedere l'allargamento del marciapiede antistante i servizi stessi. Altro problema il raccordo tra il parcheggio del cimitero e l'ingresso dello stesso che presenta una pendenza trasversale notevole.

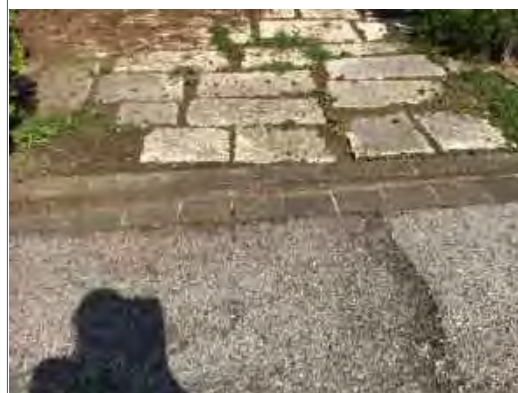
Foto del rilievo

Lunghezza: 2,2 Larghezza: 0,1 Quantità: Metri Lineari

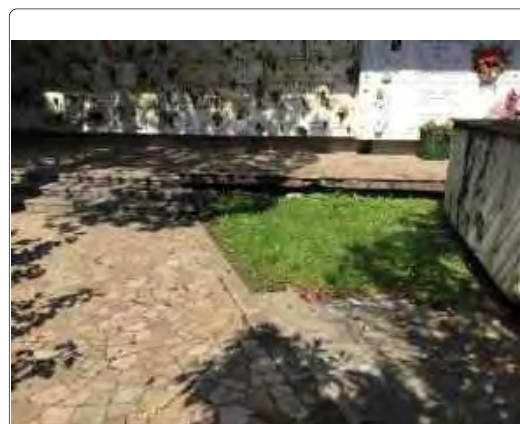
Foto del rilievo

Lunghezza: 1,5 Larghezza: 1,2 Quantità: Metri Lineari

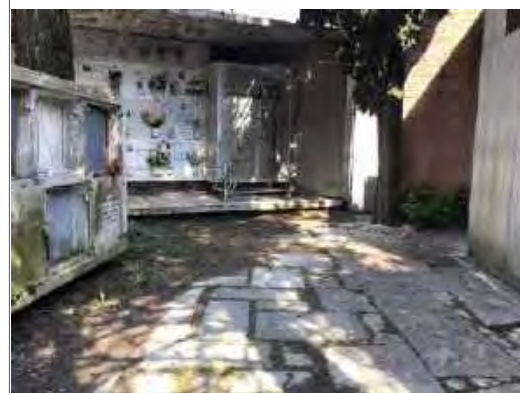
Foto del rilievo

Lunghezza:	Larghezza:	Quantità:	Metri Lineari
1,5	1,2

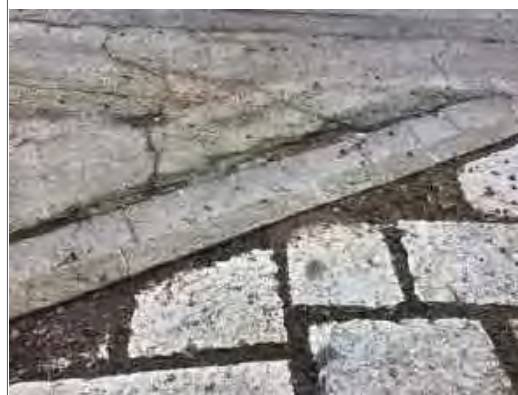
Foto del rilievo

Lunghezza: 2,2 Larghezza: 0,1 Quantità: Metri Lineari

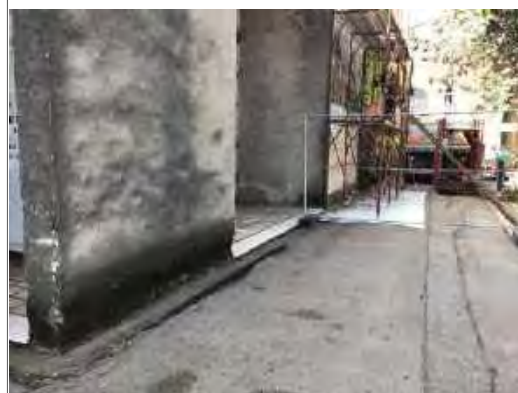
Foto del rilievo

Lunghezza:	Larghezza:	Quantità:	Metri Lineari
2,2	0,1

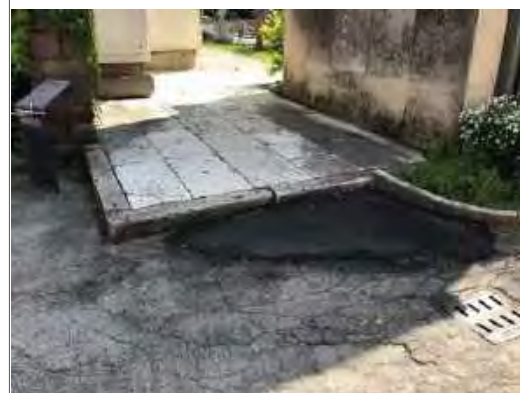
Foto del rilievo

Lunghezza: 2,5 Larghezza: 0,1 Quantità: Metri Lineari

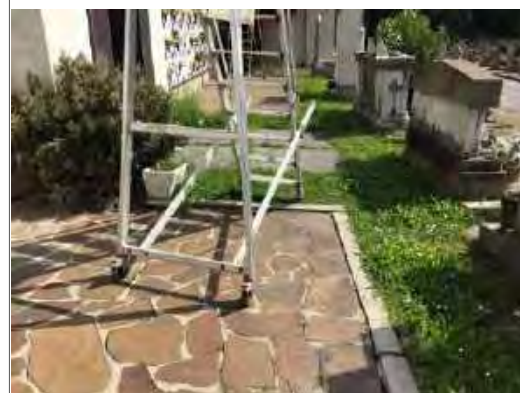
Foto del rilievo

Lunghezza: 3 Larghezza: 1,5 Quantità: Metri Lineari

Occorre fare una buona rasatura della finitura superficiale per evitare di creare altre criticità sulla pavimentazione per le persone con difficoltà motorie.

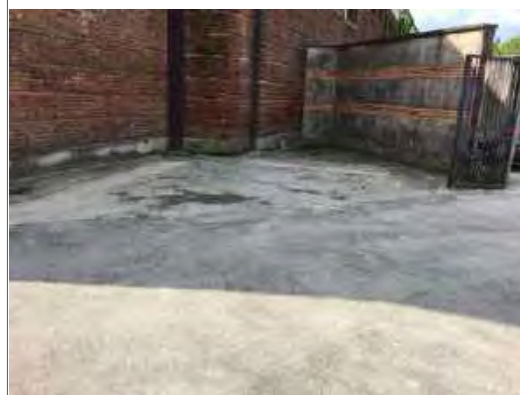
Foto del rilievo

Lunghezza: 2 Larghezza: 5 Quantità: Metri Lineari

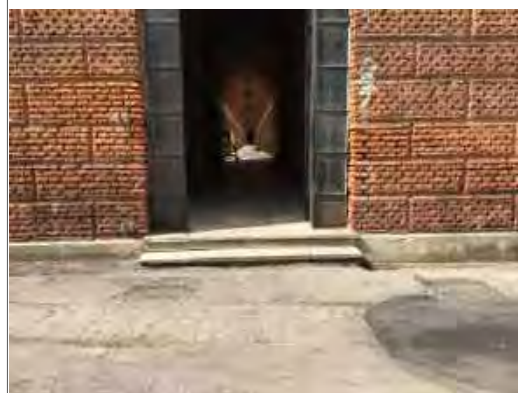
Foto del rilievo

Lunghezza:	Larghezza:	Quantità:	Metri Lineari
2,5	1,2

La rampa dovrà avere una pendenza longitudinale tale da consentirne l'agevole superamento da parte di tutti (preferibilmente inferiore al 5%), e pendenza trasversale non superiore all'1%. La pavimentazione dovrà essere antisdrucchiabile, uniforme e compatta. La rampa dovrà avere larghezza non inferiore a cm 90 (se possibile larghezza 150 cm) ed essere dotata di cordoli battiruota laterali di altezza non inferiore a cm 10. Per lunghezze superiori a 10 m sarà necessario interrompere la rampa con un piano orizzontale intermedio di dimensioni non inferiori a cm 150x150.

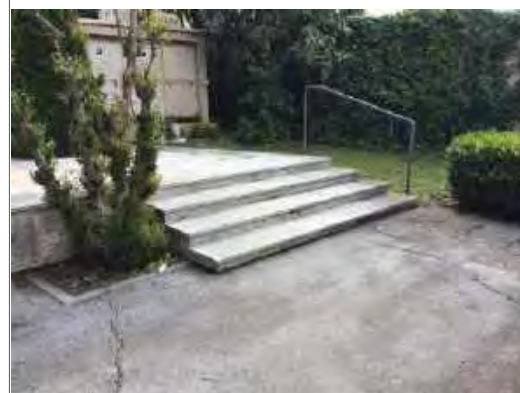
Foto del rilievo

Lunghezza: Larghezza: Quantità: Metri Lineari
2

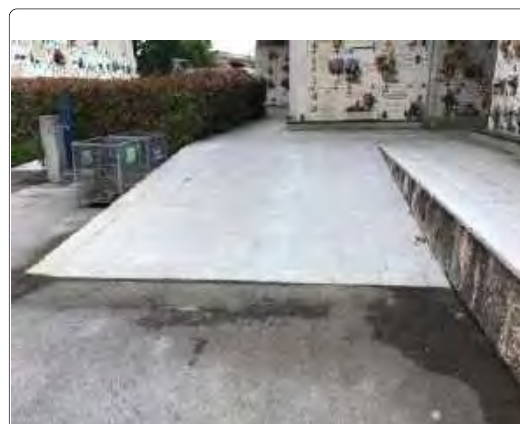
Foto del rilievo

Lunghezza: 12 Larghezza: 1,5 Quantità: Metri Lineari

Demolizione del manufatto esistente e **ricostruzione** in conformità alle normative vigenti. La rampa dovrà avere una pendenza longitudinale tale da consentirne l'agevole superamento da parte di tutti (preferibilmente inferiore al 5%), e pendenza trasversale non superiore all'1%. La pavimentazione dovrà essere antisdrucchioliva, uniforme e compatta. La rampa dovrà avere larghezza non inferiore a cm 120 (se possibile larghezza 150 cm) ed essere dotata di cordoli battiruota laterali di altezza non inferiore a cm 10. Per lunghezze superiori a 10 m sarà necessario interrompere la rampa con un piano orizzontale intermedio di dimensioni non inferiori a cm 150x150.

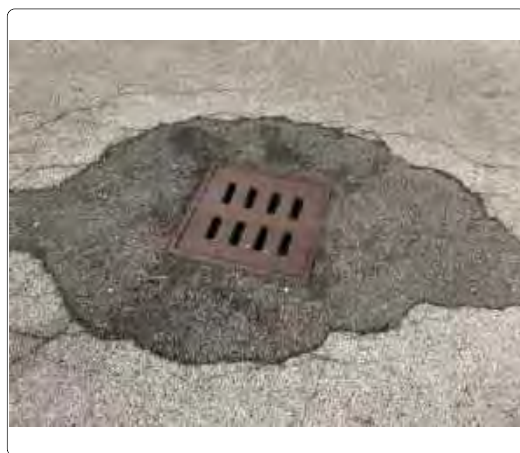
Foto del rilievo

Lunghezza: 10 Larghezza: 5 Quantità: Metri Lineari

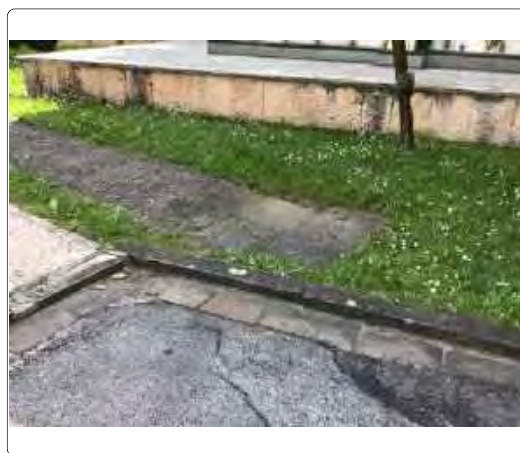
Foto del rilievo

Lunghezza: 1 Larghezza: 1,5 Quantità: Metri Lineari

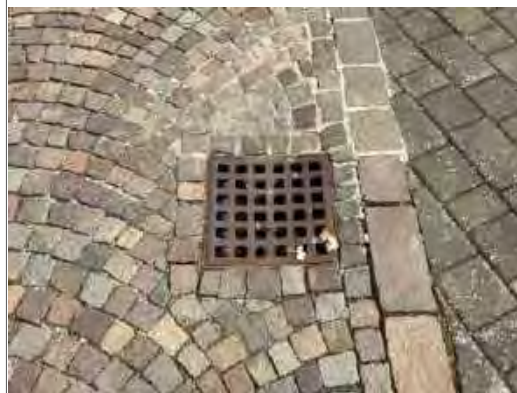
Foto del rilievo

Lunghezza: 1 Larghezza: 0,5 Quantità: Metri Lineari

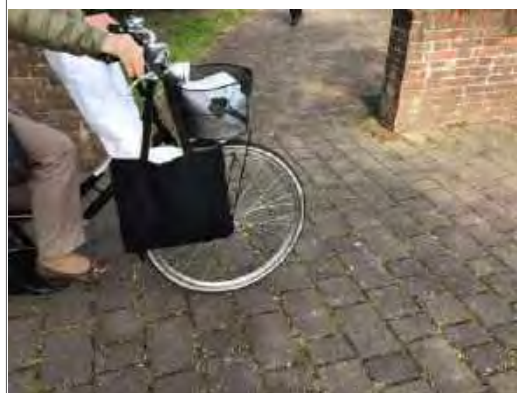
Foto del rilievo

Lunghezza: Larghezza: Quantità: Metri Lineari
5

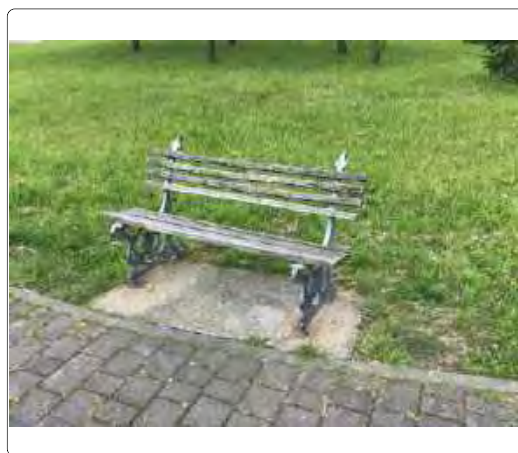
Foto del rilievo

Lunghezza: 7,5 Larghezza: 6 Quantità: Metri Lineari

Creazione di **slargo per sosta** o manovra mediante spianamento, rullatura e compattazione di terreno, eseguiti con mezzi meccanici, compreso il lievo di eventuali trovanti per la regolarizzazione del terreno, al fine di ottenere una superficie priva di dislivelli.

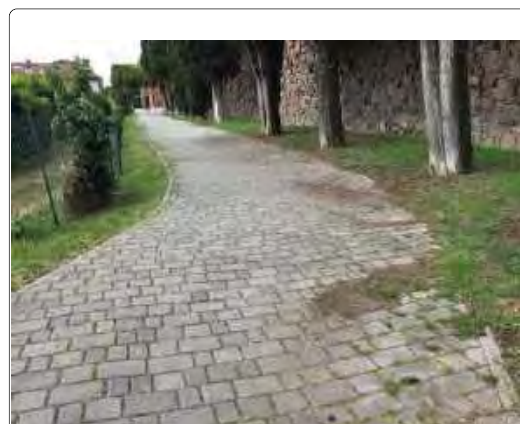
Foto del rilievo

Lunghezza: 20 Larghezza: 3 Quantità: Metri Lineari

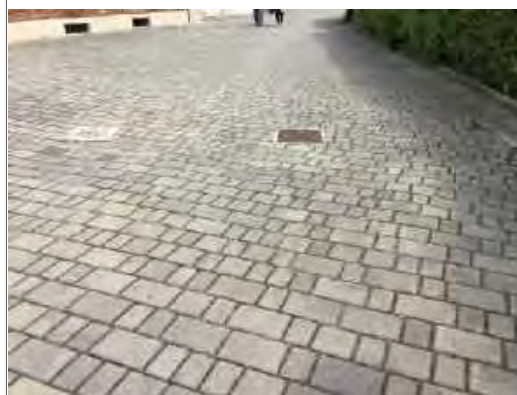
Foto del rilievo

Dgr. n.1428/2011 (allegato B) art. 10

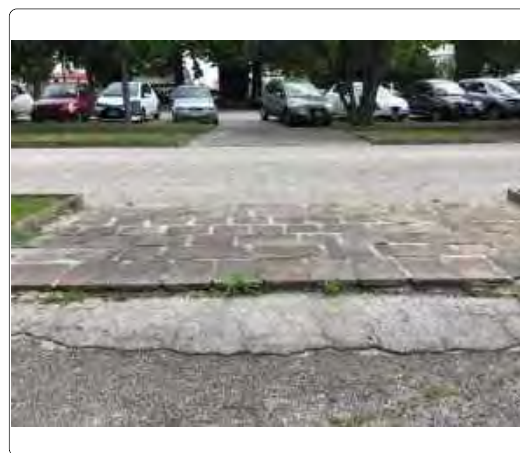
Foto del rilievo

L.R. Veneto n.16/2007 art. 1 - 3 - 14
Dgr. n.841/2009 (allegato A) art. 2.3
Dgr. n.1428/2011 (allegato A)
Dgr. n.1428/2011 (allegato B) art. 24

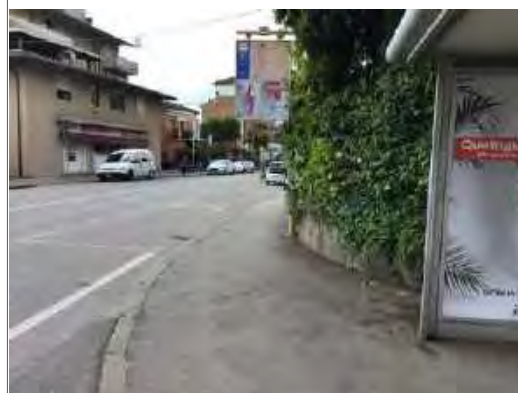
Foto del rilievo

Dgr. n.1428/2011 (allegato B) art. 10

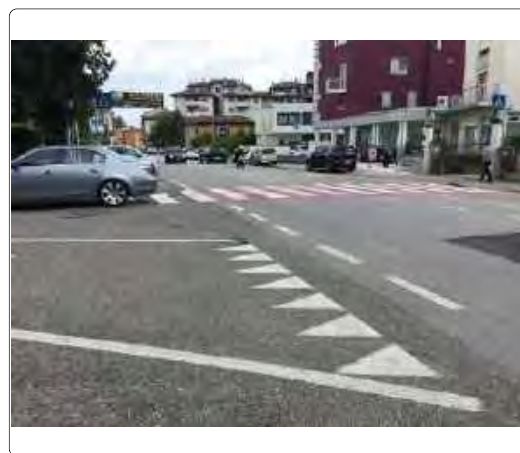
Foto del rilievo

Dgr. n.1428/2011 (allegato B) art. 24

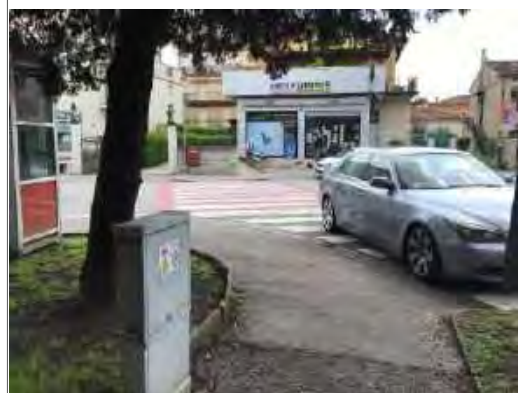
Foto del rilievo

L.R. Veneto n.16/2007 art. 1 - 3 - 14
Dgr. n.841/2009 (allegato A) art. 2.3
Dgr. n.1428/2011 (allegato A)
Dgr. n.1428/2011 (allegato B) art. 10

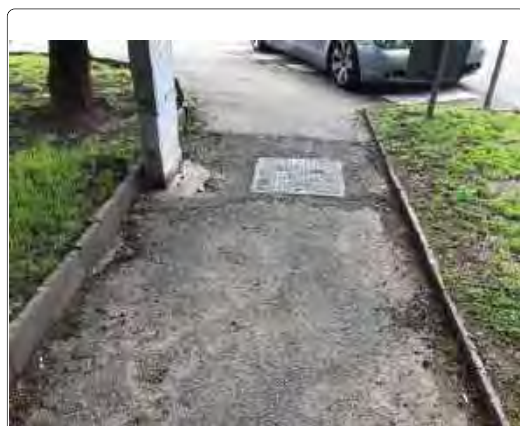
Foto del rilievo

Dgr. n.1428/2011 (allegato B) art. 10

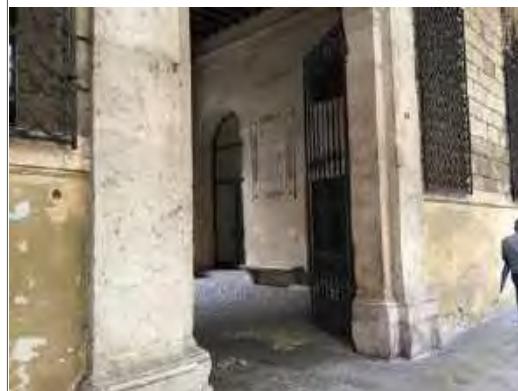
Foto del rilievo

L.R. Veneto n.16/2007 art. 1 - 3 - 14
Dgr. n.841/2009 (allegato A) art. 2.3
Dgr. n.1428/2011 (allegato A)
Dgr. n.1428/2011 (allegato B) art. 25

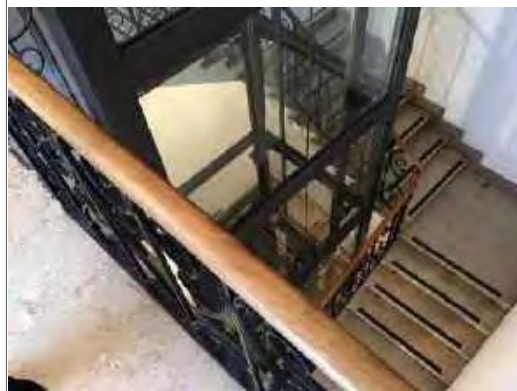
Foto del rilievo

L.R. Veneto n.16/2007 art. 1 - 3 - 14
Dgr. n.841/2009 (allegato A) art. 2.3
Dgr. n.1428/2011 (allegato A)
Dgr. n.1428/2011 (allegato B) art. 19

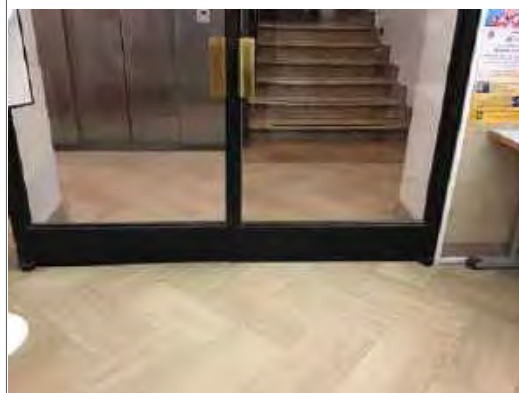
Foto del rilievo

L.R. Veneto n.16/2007 art. 1 - 3 - 14
Dgr. n.841/2009 (allegato A) art. 2.3
Dgr. n.1428/2011 (allegato A)
Dgr. n.1428/2011 (allegato B) art. 25

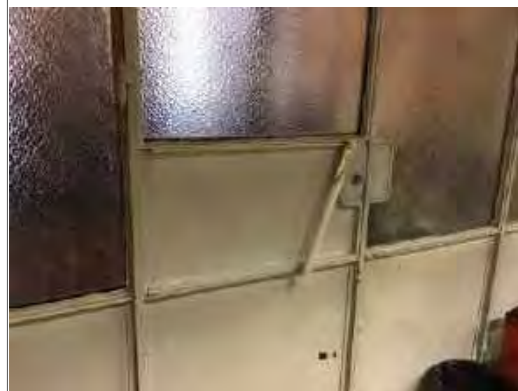
Foto del rilievo

L.R. Veneto n.16/2007 art. 1 - 3 - 14
Dgr. n.841/2009 (allegato A) art. 2.3
Dgr. n.1428/2011 (allegato A)
Dgr. n.1428/2011 (allegato B) art. 9 - 11

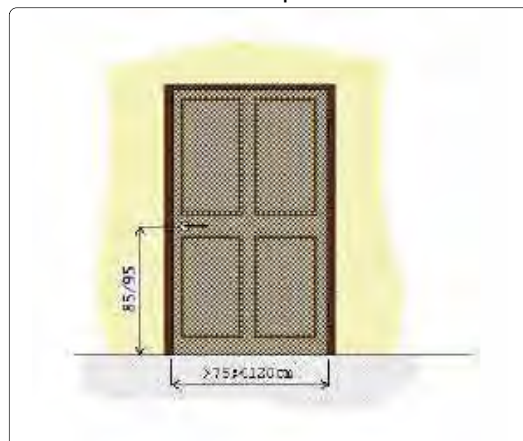
Porta larga sessanta cm, pesante da aprire.

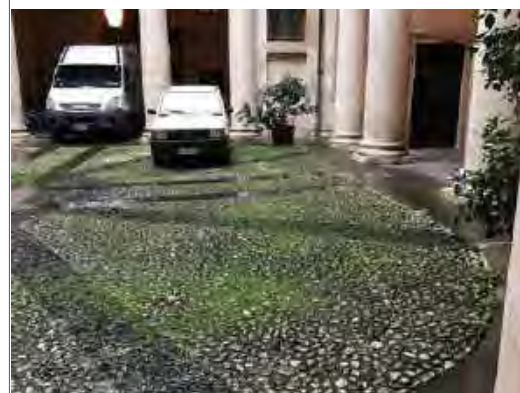
Foto del rilievo

L.R. Veneto n.16/2007 art. 1 - 3 - 14
Dgr. n.841/2009 (allegato A) art. 2.3
Dgr. n.1428/2011 (allegato A)
Dgr. n.1428/2011 (allegato B) art. 10

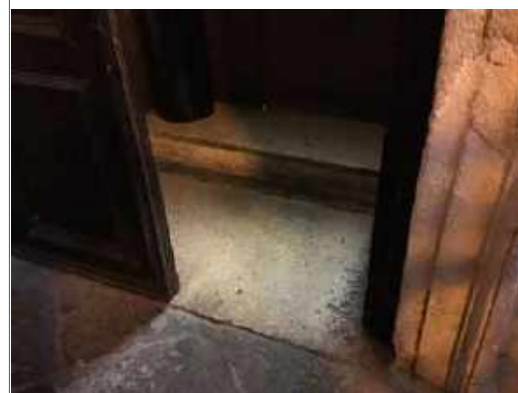
Foto del rilievo

L.R. Veneto n.16/2007 art. 1 - 3 - 14
Dgr. n.841/2009 (allegato A) art. 2.3
Dgr. n.1428/2011 (allegato A)
Dgr. n.1428/2011 (allegato B) art. 20

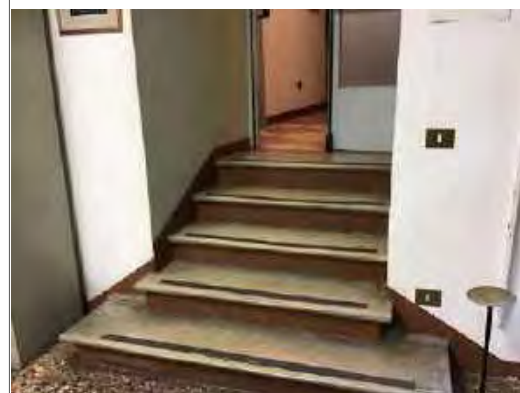
Foto del rilievo

L.R. Veneto n.16/2007 art. 1 - 3 - 14
Dgr. n.841/2009 (allegato A) art. 2.3
Dgr. n.1428/2011 (allegato A)
Dgr. n.1428/2011 (allegato B) art. 19

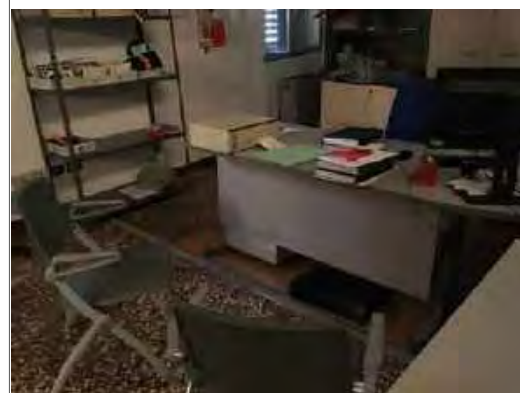
Foto del rilievo

Dgr. n.1428/2011 (allegato B)

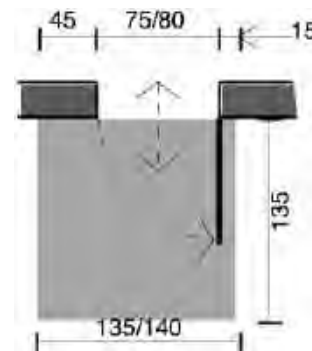
Il vano porta attualmente è di 75, sarà necessario ricostruire la spalletta laterale verso il lato libero per permettere la manovra.

Demolizione e ricostruzione del vano porta al fine di ottenere una **spalletta** laterale (lato di apertura) di larghezza ottimale cm. 45 e comunque non inferiore a cm. 30. La nuova porta avrà luce netta con serramento aperto non inferiore a cm 80.

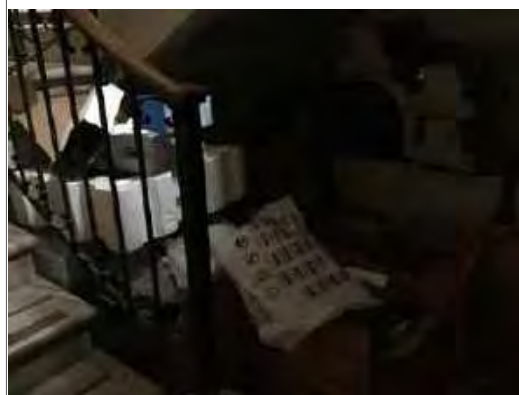
Foto del rilievo

L.R. Veneto n.16/2007 art. 1 - 3 - 14
Dgr. n.841/2009 (allegato A) art. 2.3
Dgr. n.1428/2011 (allegato A)
Dgr. n.1428/2011 (allegato B) art. 19

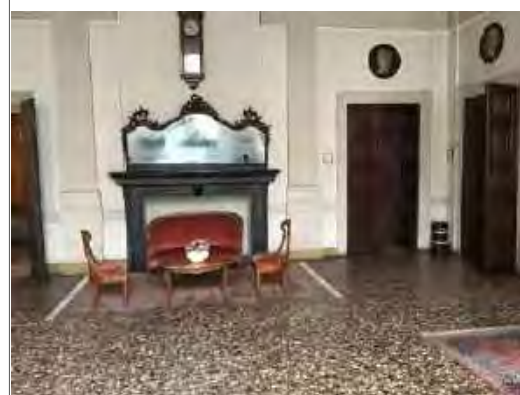
Foto del rilievo

Dgr. n.1428/2011 (allegato B) art. 9 - 11

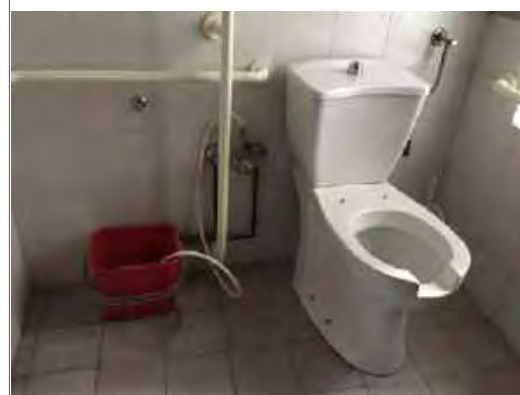
Foto del rilievo

L.R. Veneto n.16/2007 art. 1 - 3 - 14
Dgr. n.841/2009 (allegato A) art. 2.3
Dgr. n.1428/2011 (allegato A)
Dgr. n.1428/2011 (allegato B) art. 14

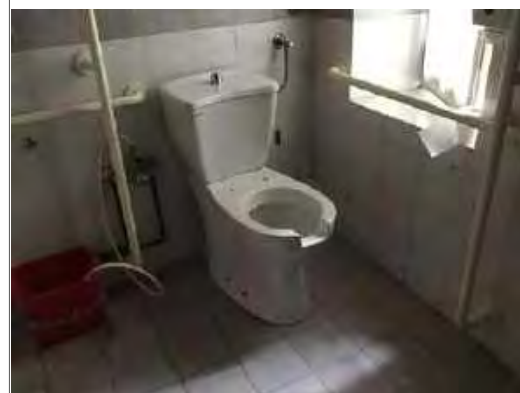
Foto del rilievo

L.R. Veneto n.16/2007 art. 1 - 3 - 14
Dgr. n.841/2009 (allegato A) art. 2.3
Dgr. n.1428/2011 (allegato A)
Dgr. n.1428/2011 (allegato B) art. 14

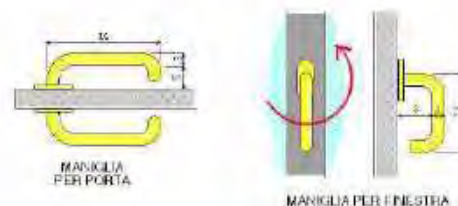
Intervento valido per la porta che permette l'accesso al distributore di merendine ed ai bagni generici e riservati. La maniglia attuale é piccola e posta ad un'altezza eccessiva.

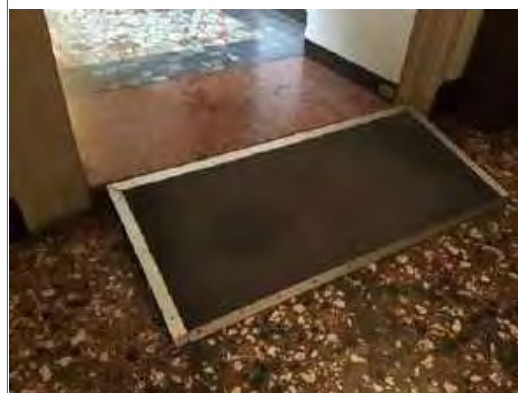
Foto del rilievo

L.R. Veneto n.16/2007 art. 1 - 3 - 14
Dgr. n.841/2009 (allegato A) art. 2.3
Dgr. n.1428/2011 (allegato A)
Dgr. n.1428/2011 (allegato B) art. 20

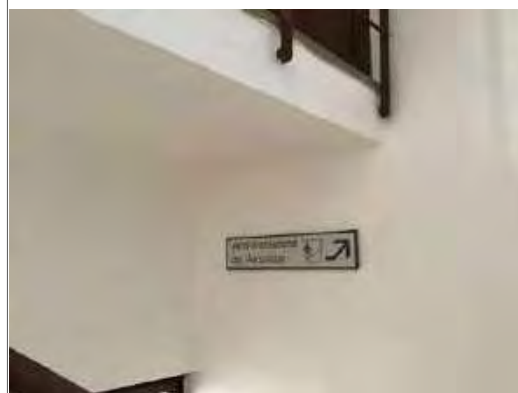
Foto del rilievo

L.R. Veneto n.16/2007 art. 1 - 3 - 14
Dgr. n.841/2009 (allegato A) art. 2.3
Dgr. n.1428/2011 (allegato A)
Dgr. n.1428/2011 (allegato B) art. 19

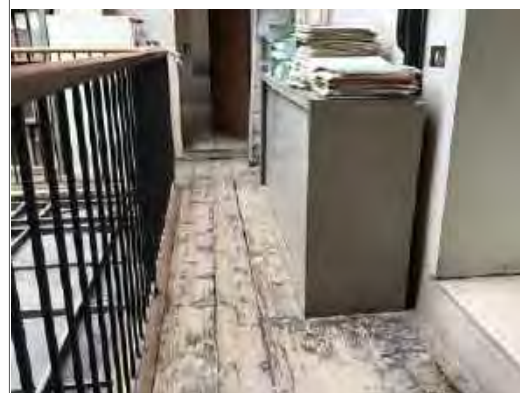
Foto del rilievo

L.R. Veneto n.16/2007 art. 1 - 3 - 14
Dgr. n.841/2009 (allegato A) art. 2.3
Dgr. n.1428/2011 (allegato A)
Dgr. n.1428/2011 (allegato B) art. 10

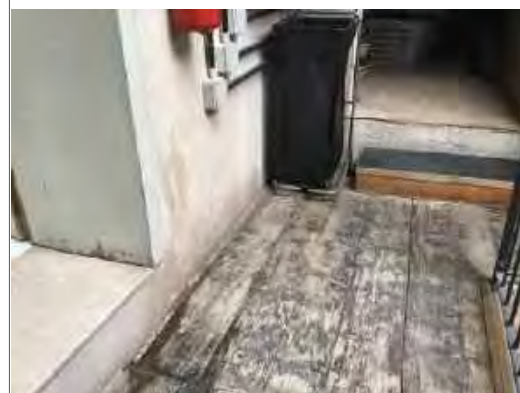
Foto del rilievo

Dgr. n.1428/2011 (allegato B) art. 20

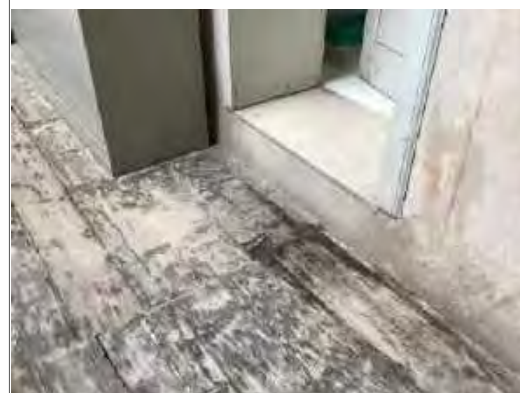
Foto del rilievo

Dgr. n.1428/2011 (allegato B) art. 20

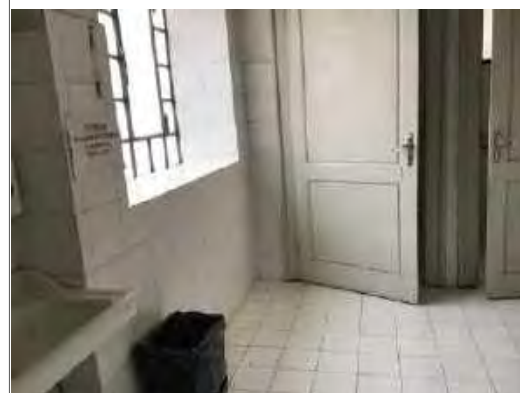
Foto del rilievo

Dgr. n.1428/2011 (allegato B)

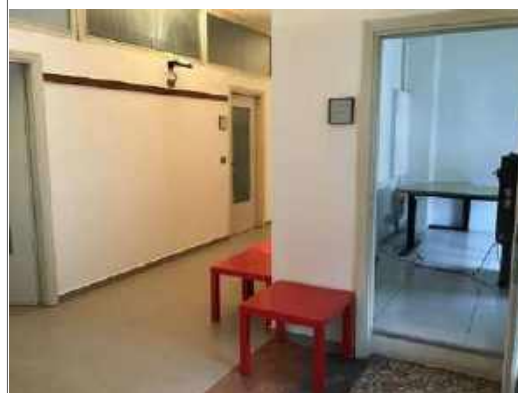
Foto del rilievo

L.R. Veneto n.16/2007 art. 1 - 3 - 14
Dgr. n.841/2009 (allegato A) art. 2.3
Dgr. n.1428/2011 (allegato A)
Dgr. n.1428/2011 (allegato B) art. 25

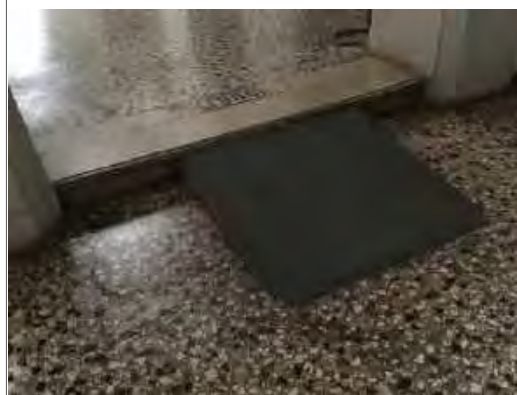
Foto del rilievo

L.R. Veneto n.16/2007 art. 1 - 3 - 14
Dgr. n.841/2009 (allegato A) art. 2.3
Dgr. n.1428/2011 (allegato A)
Dgr. n.1428/2011 (allegato B) art. 20

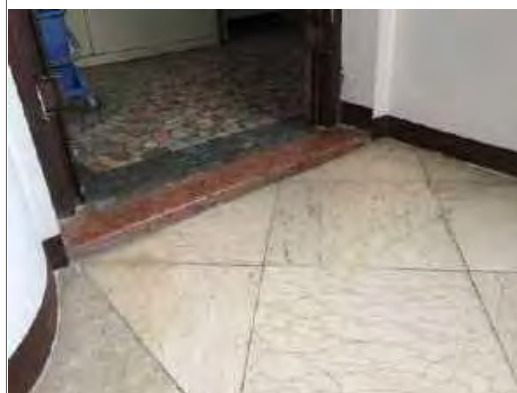
Foto del rilievo

L.R. Veneto n.16/2007 art. 1 - 3 - 14
Dgr. n.841/2009 (allegato A) art. 2.3
Dgr. n.1428/2011 (allegato A)
Dgr. n.1428/2011 (allegato B) art. 20

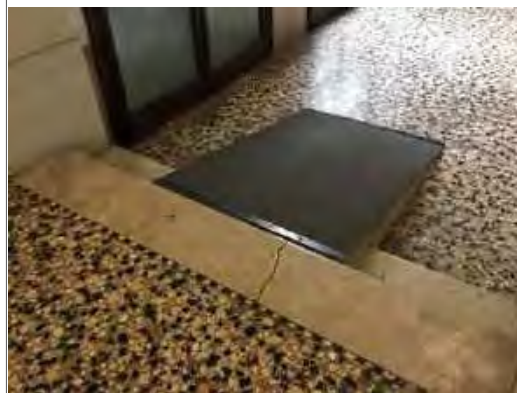
Foto del rilievo

L.R. Veneto n.16/2007 art. 1 - 3 - 14
Dgr. n.841/2009 (allegato A) art. 2.3
Dgr. n.1428/2011 (allegato A)
Dgr. n.1428/2011 (allegato B) art. 20

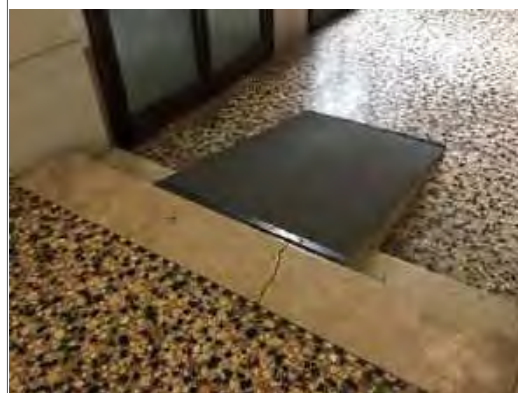
Foto del rilievo

L.R. Veneto n.16/2007 art. 1 - 3 - 14
Dgr. n.841/2009 (allegato A) art. 2.3
Dgr. n.1428/2011 (allegato A)
Dgr. n.1428/2011 (allegato B) art. 20

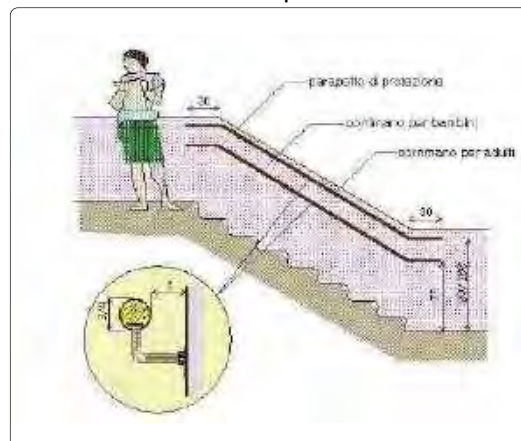
Scala storica, nobile, la quale già presenta in alcuni punti un corrimano in pietra, però di difficile presa.

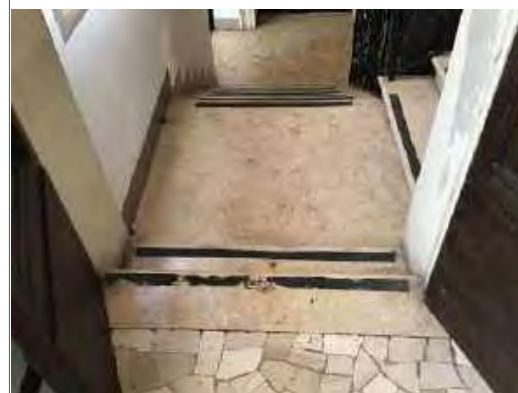
Foto del rilievo

L.R. Veneto n.16/2007 art. 1 - 3 - 14
Dgr. n.841/2009 (allegato A) art. 2.3
Dgr. n.1428/2011 (allegato A)
Dgr. n.1428/2011 (allegato B) art. 19

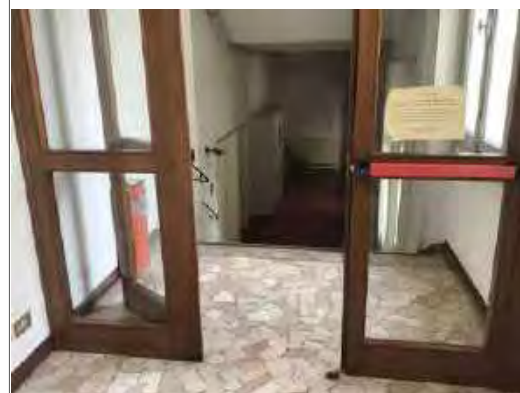
Foto del rilievo

L.R. Veneto n.16/2007 art. 1 - 3 - 14
Dgr. n.841/2009 (allegato A) art. 2.3
Dgr. n.1428/2011 (allegato A)
Dgr. n.1428/2011 (allegato B) art. 9 - 11

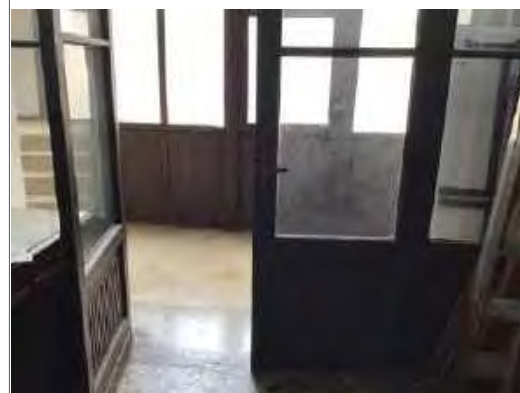
Foto del rilievo

L.R. Veneto n.16/2007 art. 1 - 3 - 14
Dgr. n.841/2009 (allegato A) art. 2.3
Dgr. n.1428/2011 (allegato A)
Dgr. n.1428/2011 (allegato B) art. 9 - 11

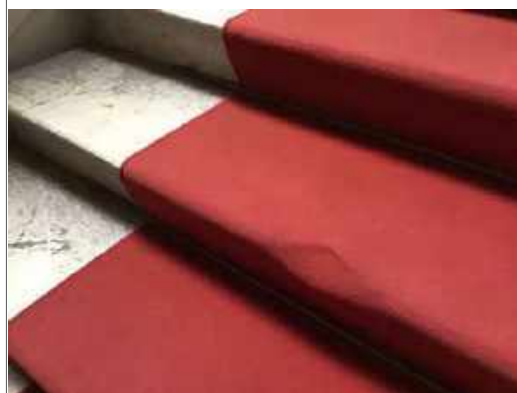
Foto del rilievo

L.R. Veneto n.16/2007 art. 1 - 3 - 14
Dgr. n.841/2009 (allegato A) art. 2.3
Dgr. n.1428/2011 (allegato A)
Dgr. n.1428/2011 (allegato B) art. 10

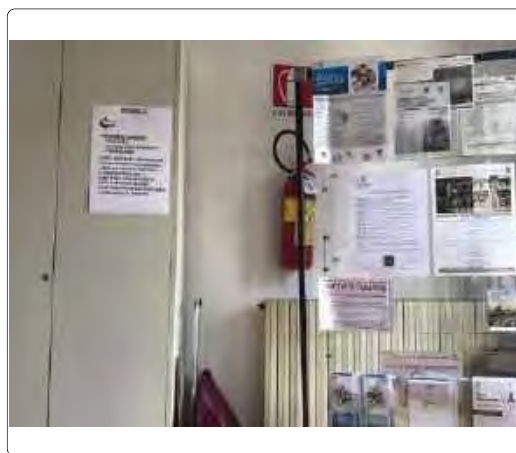
Anche in questa sala del terzo piano è necessario installare una segnaletica informativa adeguata alle molte funzioni e destinazioni d'uso presenti.

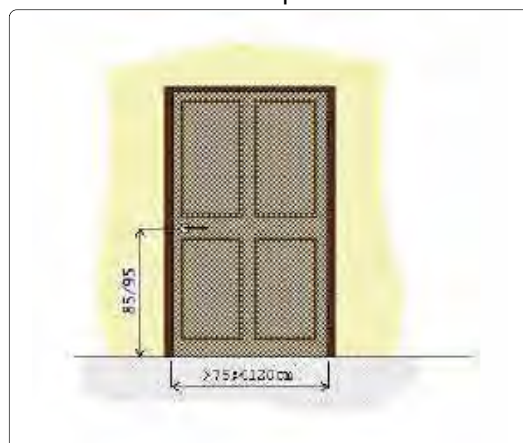
Queste due porte, oltre ad essere ingresso della stamperia, sono indicate nella mappa antincendio anche come uscite di sicurezza.

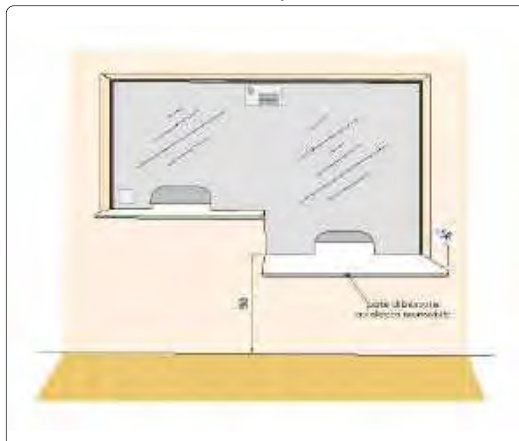
Tutti i banconi presenti hanno un'altezza di circa 1,10 m si consiglia l'inserimento di un balcone e ripassato

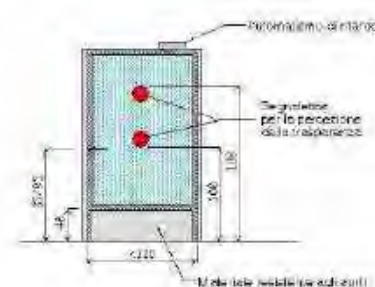
Le porte che danno accesso ai corridoi e raggiungere gli uffici sono costituite da ante con vetro trasparente

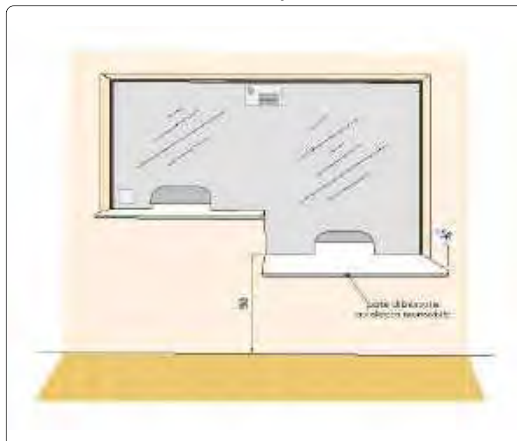
Tutti i banconi presenti hanno un'altezza di circa 1,10 m si consiglia l'inserimento di un balcone e ripassato

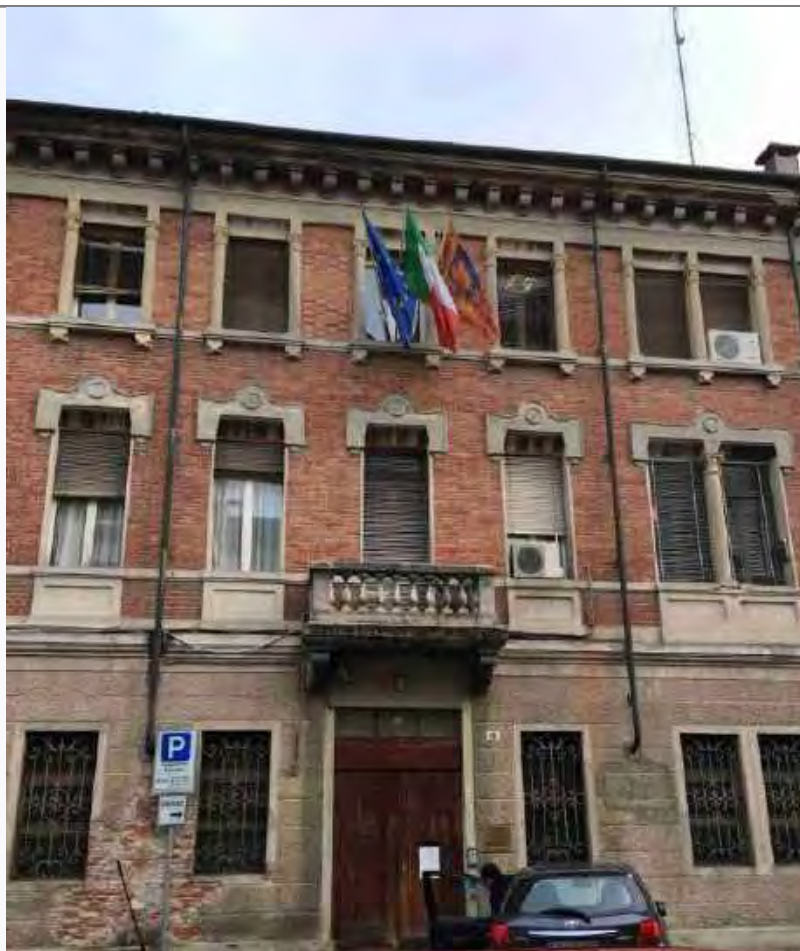
È presente un ascensore che collega il piano terra con il secondo piano: uffici dei servizi sociali e servizi abitativi. Esiste una uscita dell'ascensore al piano primo, utilizzabile con una chiave, che potrebbe collegare il piano primo della polizia municipale. Non è mai stato usato in questo senso. Uffici della polizia municipale presentano un'importante serie di barriere. Come gradini all'ingresso dell'ufficio verbali o dei servizi igienici. I servizi igienici aperti al pubblico sono completamente inaccessibili. Si può ipotizzare l'installazione di un nuovo ascensore nello spazio del vano scale esistente, che potrebbe collegare il piano terra con gli uffici del primo piano. Evitando promiscuità e problemi di orari di apertura con gli uffici dei servizi sociali.

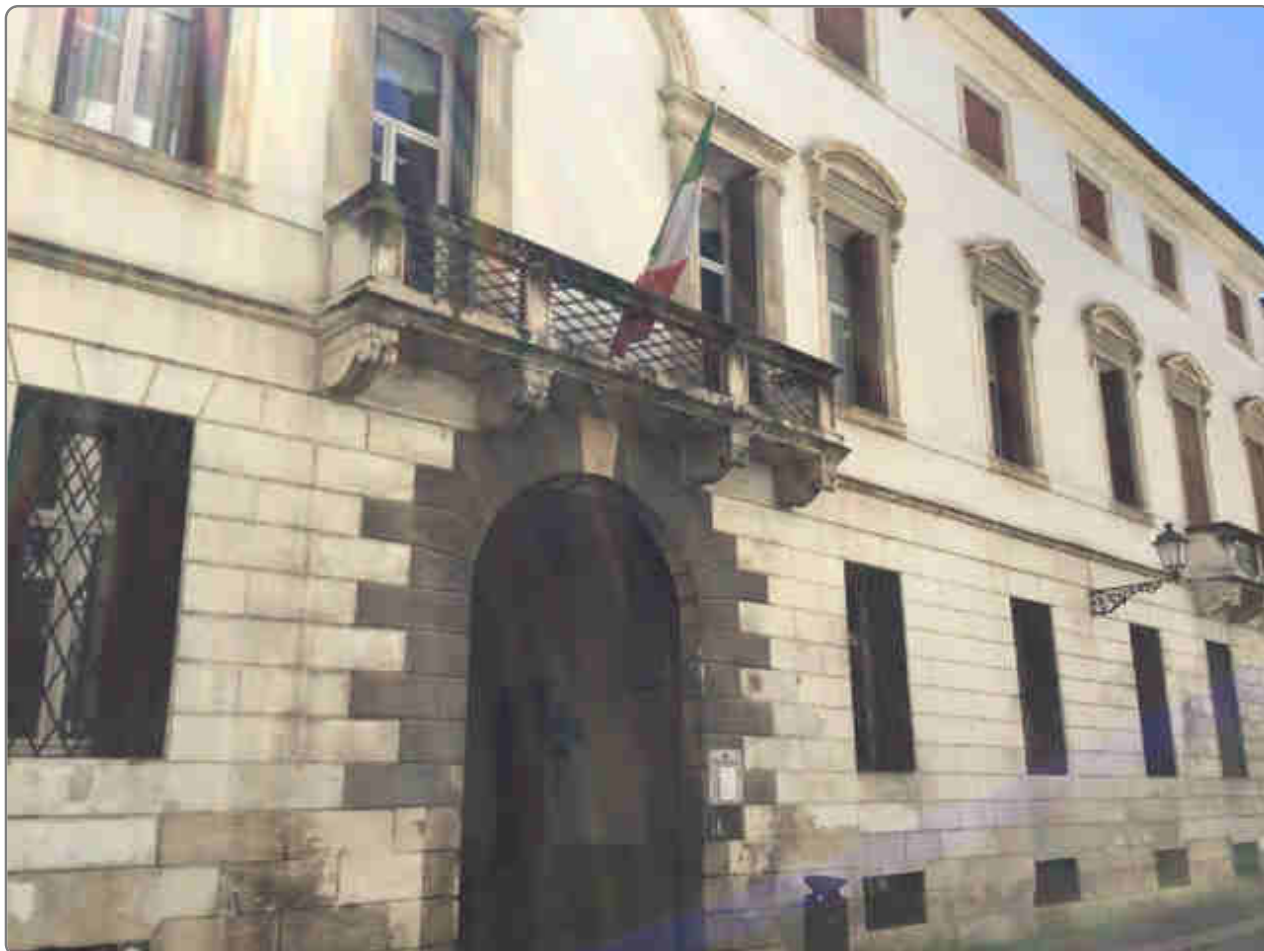
Presenta piano terra una sala di lettura di quotidiani, e al piano superiore la biblioteca e degli uffici, al momento inutilizzati. Al piano terra è presente un bagno accessibile però aperto solo ad i lavoratori, Al piano superiore non è presente alcun bagno accessibile.
Per accedere ad superiore è presente un ascensore, raggiungibile dal piano terra attraverso una rampa adiacente alla struttura della rampa di scale. Questa rampa presenta una pendenza Di poco superiore all'8%, ma non è possibile prolungarla.

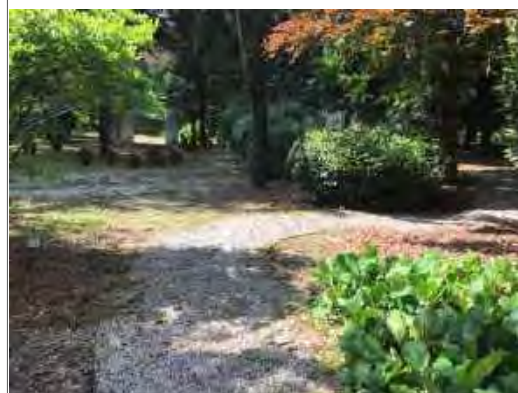
Foto del rilievo

L'unico percorso presente nel giardino è in ghiaia sciolta. valutare l'ipotesi di ampliare i percorsi in ghiaia stabilizzata anche nel resto del giardino per poter sfruttare al meglio l'area.

Spianamento del terreno mediante **lievo di ghiaietto** in eccesso e qualsiasi altro trovante di dimensioni tali da costituire ostacolo o discontinuità sulla superficie, con successivi reinterro, livellatura delle buche formatesi e compattazione con mezzo meccanico (rullo).

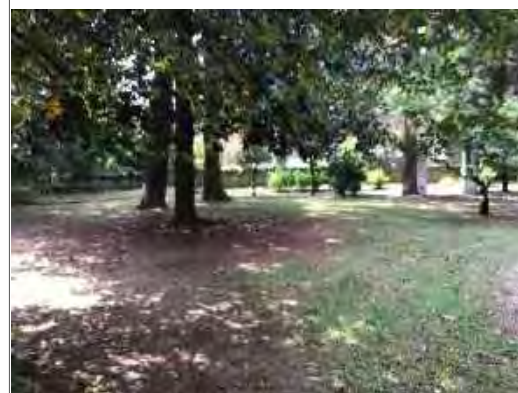
Foto del rilievo

Recinzione assente

Si suggerisce inoltre di ricoprire la barriera con rampicanti piantati a terra: la cura delle piante potrebbe diventare un'attività ricreativa a cura dei pazienti del reparto.

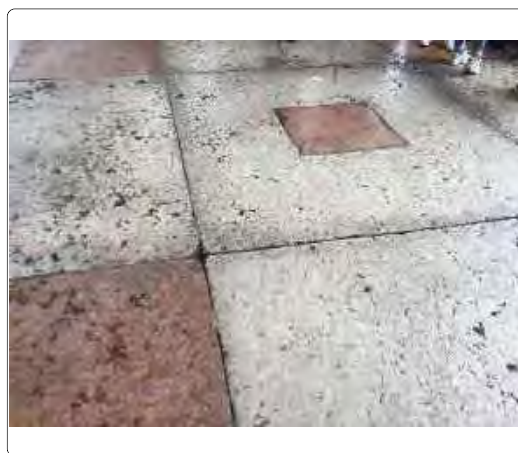
Foto del rilievo

Pavimentazione con **sconnessioni dovute alle fugature**

Rifacimento della fugatura tramite asportazione materiale eventualmente sporgente e ripristino materiale dove mancante, con stilatura adeguata al fine di ottenere perfetta complanarietà tra gli elementi costituenti la pavimentazione.
