MERCATO ORTOFRUTTICOLO

Viale del Mercato Nuovo 32

La situazione più grave è la mancanza di ordine e priorità nei percorsi sia veicolari che pedonali. Servirebbe una riprogettazione di tutti i percorsi pedonali. È auspicabile una via spazzatura tutto lo spazio coperto. Le barriere principali degli edifici sono costituite dalla mancanza in collegamento verticale tramite ascensore. Ti hanno comunicato che sono in fase di Ristrutturazione i bagni sia quelli aperti al pubblico sia quelli per il personale.

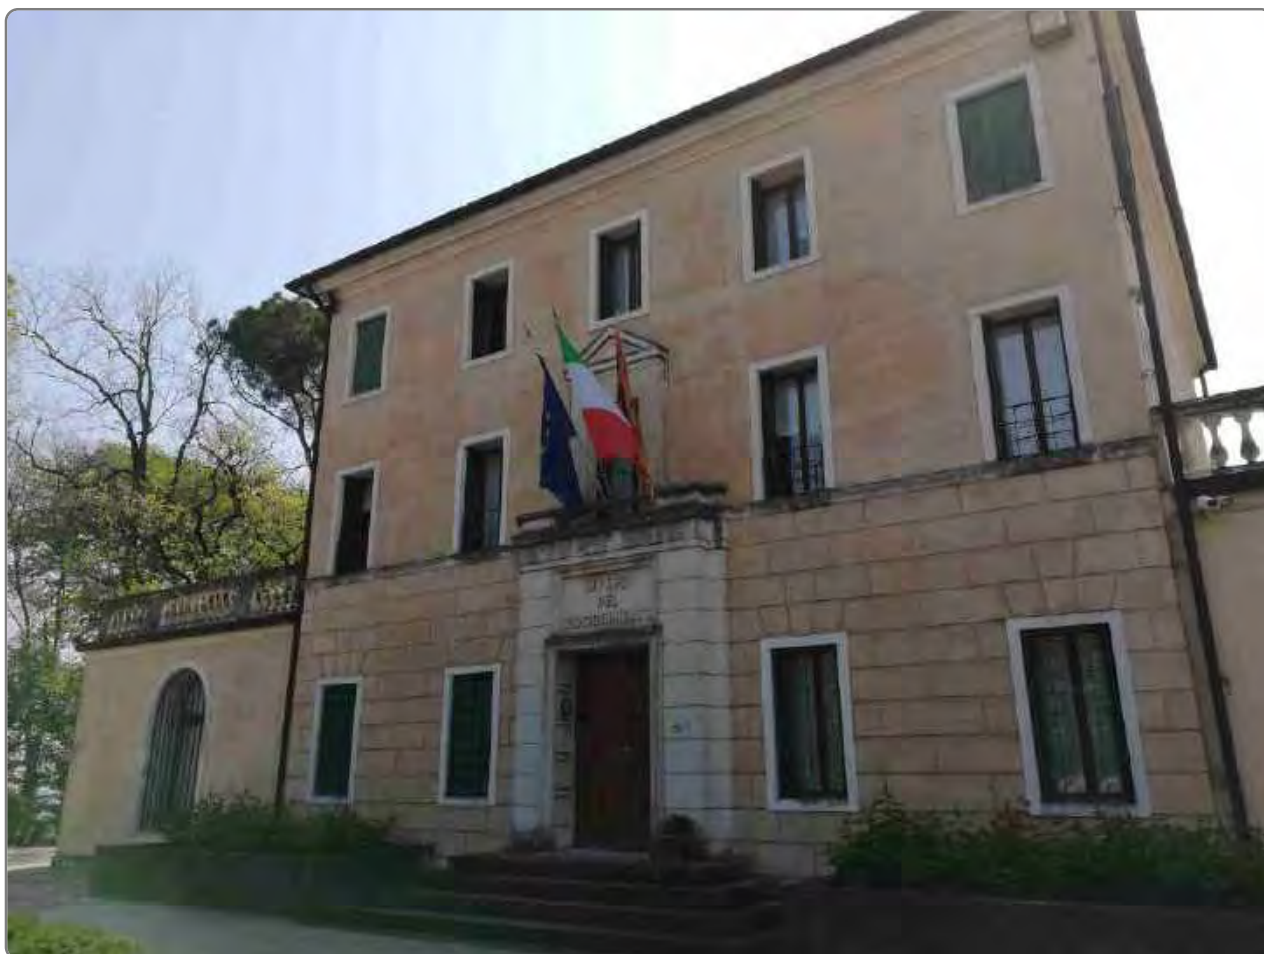
L'edificio attualmente viene utilizzato come Museo del Risorgimento ed annessa biblioteca a tema. La struttura presenta un buon livello di accessibilità generale. La principale criticità è rappresentata dall'impossibilità di raggiungere i servizi igienici se non dall'esterno percorrendo dei vialetti in ghiaia sciolta. Si è notata un'utenza media di età avanzata che riscontra difficoltà a superare alcuni dislivelli interni. La biblioteca disposta su più piani non presenta un sistema di collegamento verticale accessibile.

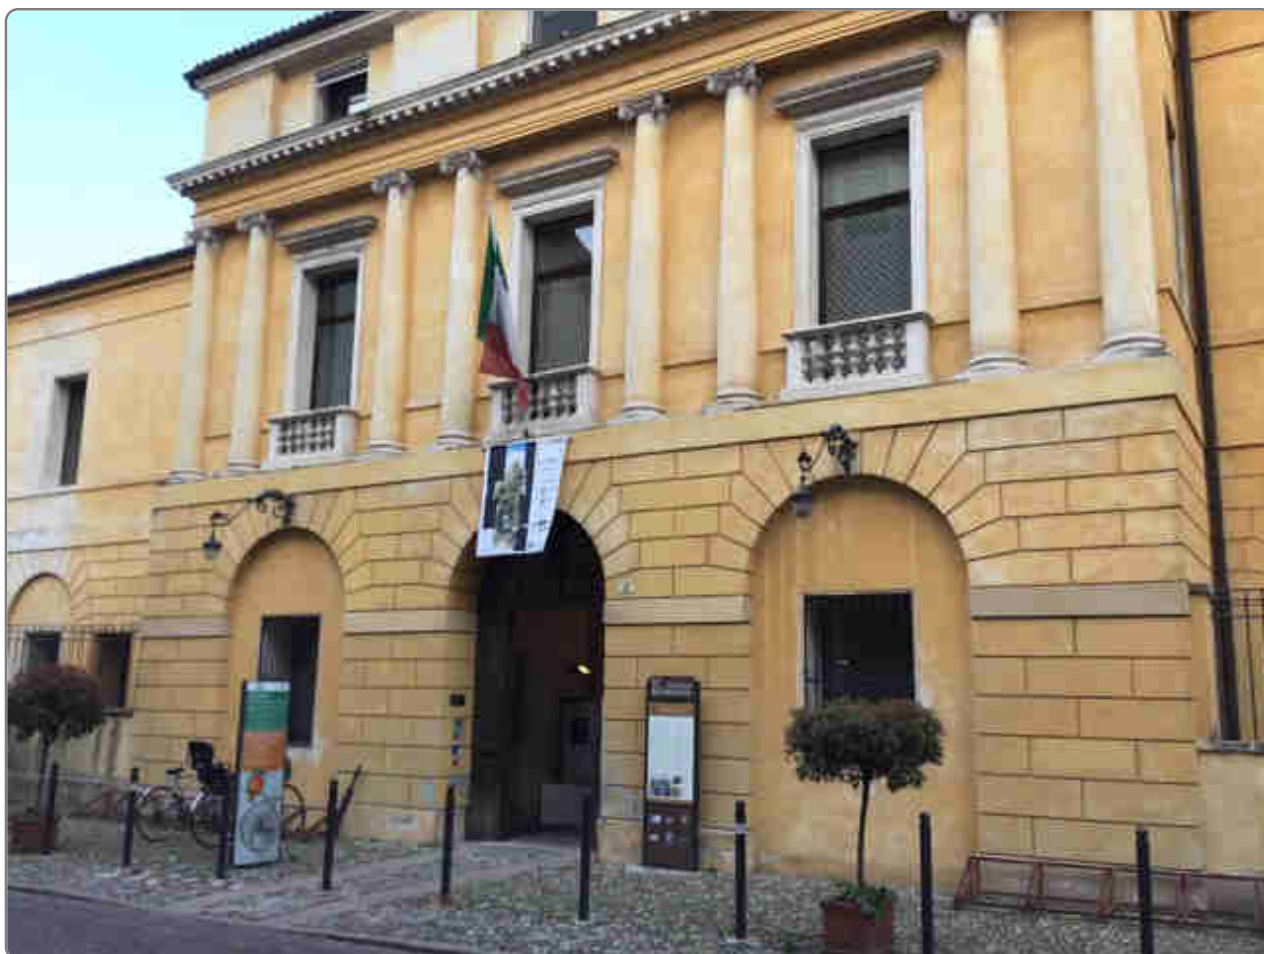
L'edificio era una scuola degli anni 40 che è stata riadattata. È un museo ed ospita al primo piano anche esposizioni temporanee, un'aula didattica per classi al piano terra nel chiostro ed un'area di pertinenza comunale dove al secondo piano è presente una sala congressi con accesso indipendente attraverso un vano scale con montascale, del quale ci è stata segnalato il malfunzionamento.

L'edificio presenta una completa inaccessibilità da parte dei non vedenti. È possibile avere una guida però solo cartacea, non è quindi presente né una guida fisica né un audioguida. L'edificio viene anche utilizzato d'estate per attività come il cinema sotto le stelle, che avviene nel chiostro. Sono presenti due bagni accessibili, il primo al piano terra ed è quasi completamente attrezzato, ed uno al secondo piano, corrispondente a livello della sala congressi, il quale viene attualmente viene utilizzato come ripostiglio. L'edificio presenta vari piccoli dislivelli i quali possono essere superati attraverso delle rampe, le quali però presentano ad un'eccessiva pendenza. In altri punti vi sono gradini senza rampe. È presente una presenza di visitatori con disabilità.

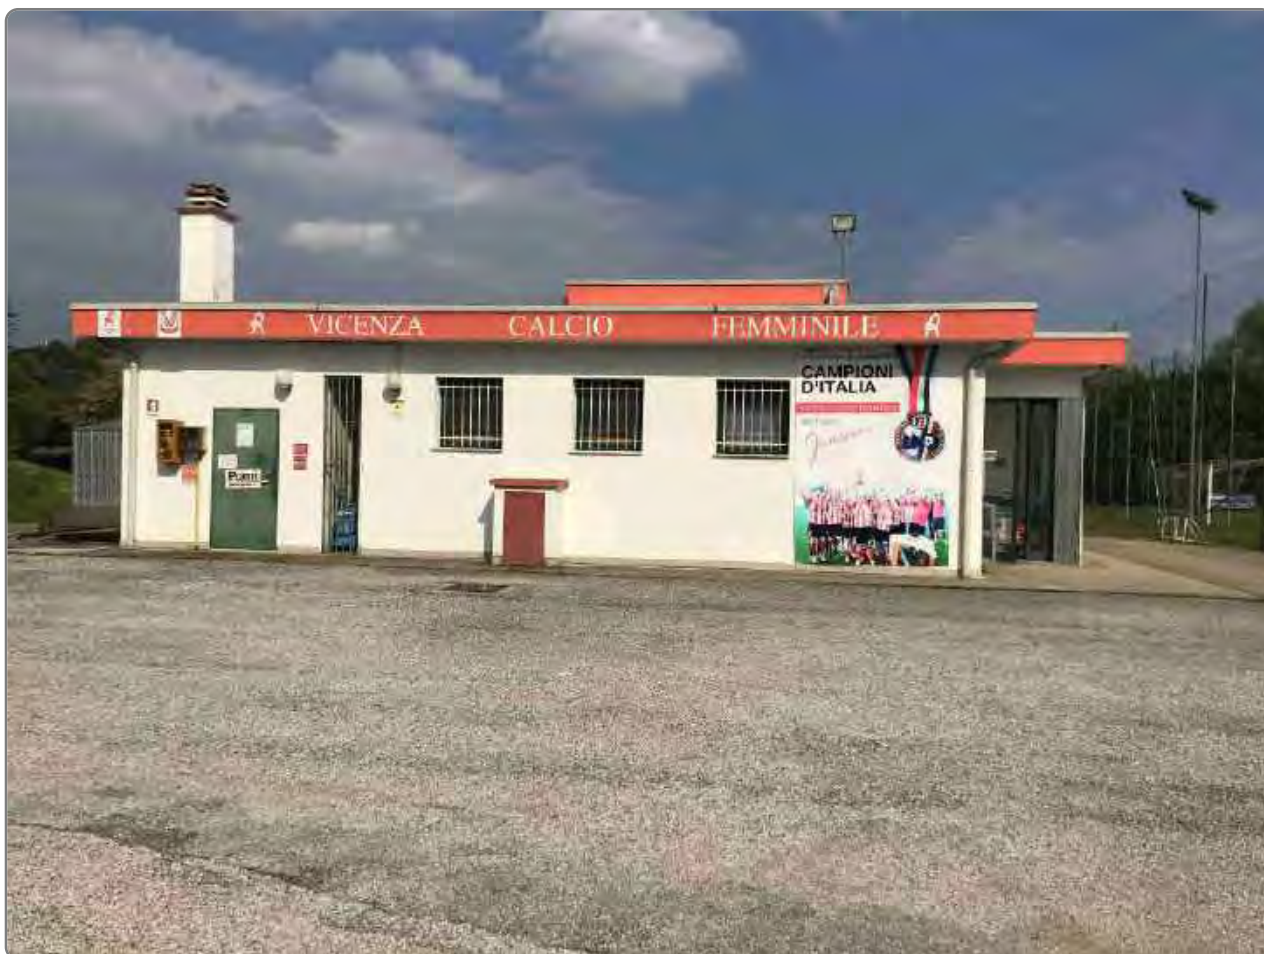
L'edificio si trova oggi in area soggetta ad allagamento. È in corso la demolizione di una parte di strutture rimovibile, per questo i servizi igienici vengono temporaneamente adoperati come magazzini. La struttura e la pavimentazione si trovano in cattivo stato e necessiterebbero di un rifacimento totale.
