## PIANO DI RECUPERO di INIZIATIVA PRIVATA "COMPLESSO PALAZZO PIGATTI"

P.U.A. in variante al PI ai sensi dell'art. 20 comma 8 ter della LR 11/2004.

### RELAZIONE TECNICA e STORICO-ARTISTICA

**Progetto di recupero del complesso ‘ Palazzo Pigati ‘ per il riuso a destinazione residenziale/commerciale del complesso "Palazzo Pigatti" sito in Corso Fogazzaro a Vicenza (VI), con contestuale richiesta di delimitazione dell’ambito di PUA.**

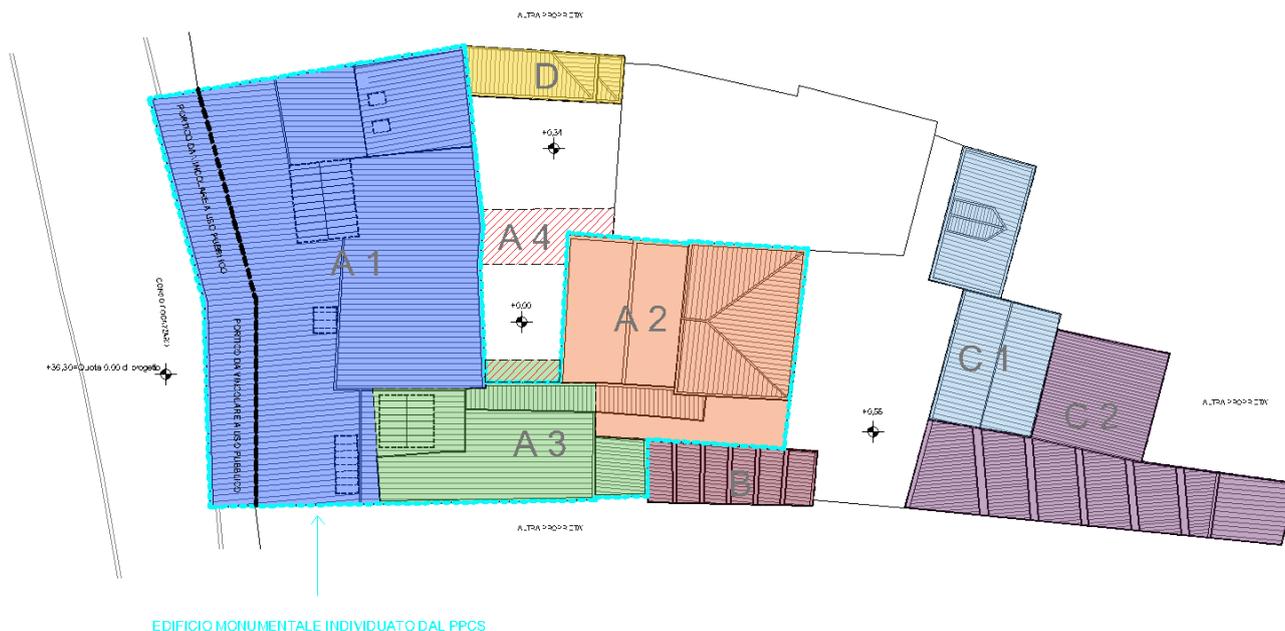
L'intervento previsto con P.D.R. si può riassumere per unità minime di intervento che, negli elaborati grafici verranno individuate come nello schema sopra riportato, nel rispetto di quanto autorizzato dalla competente Soprintendenza.

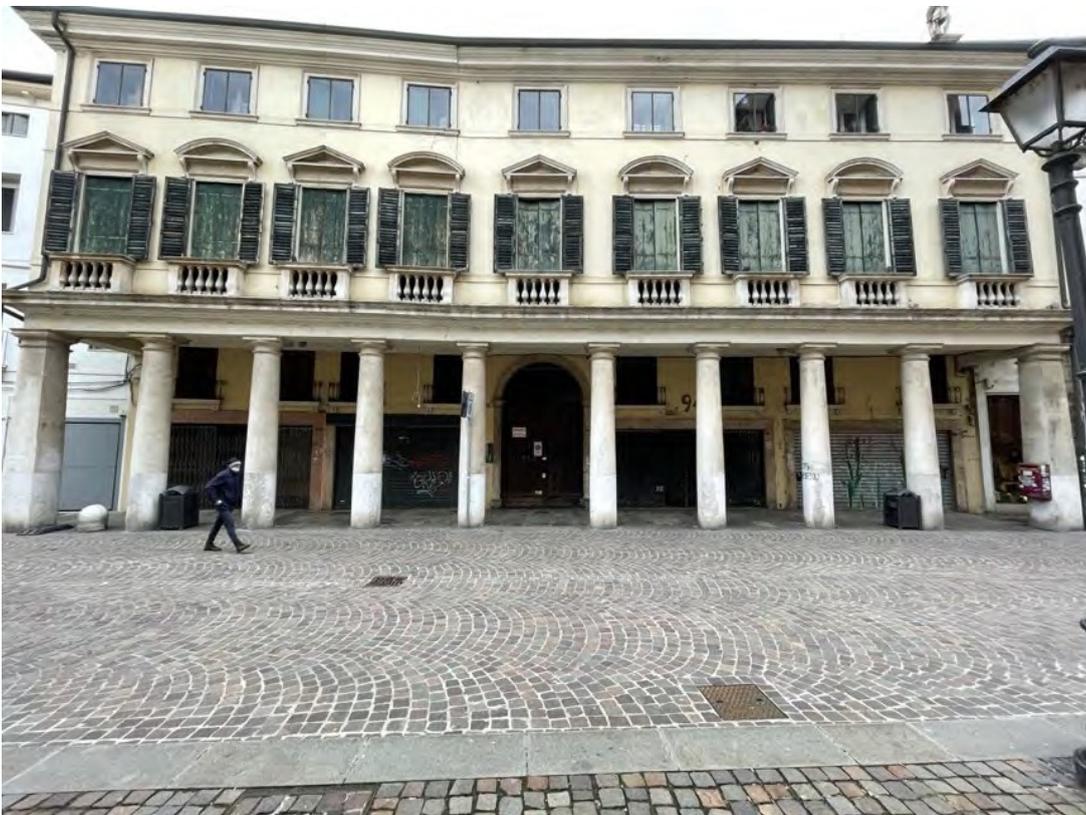
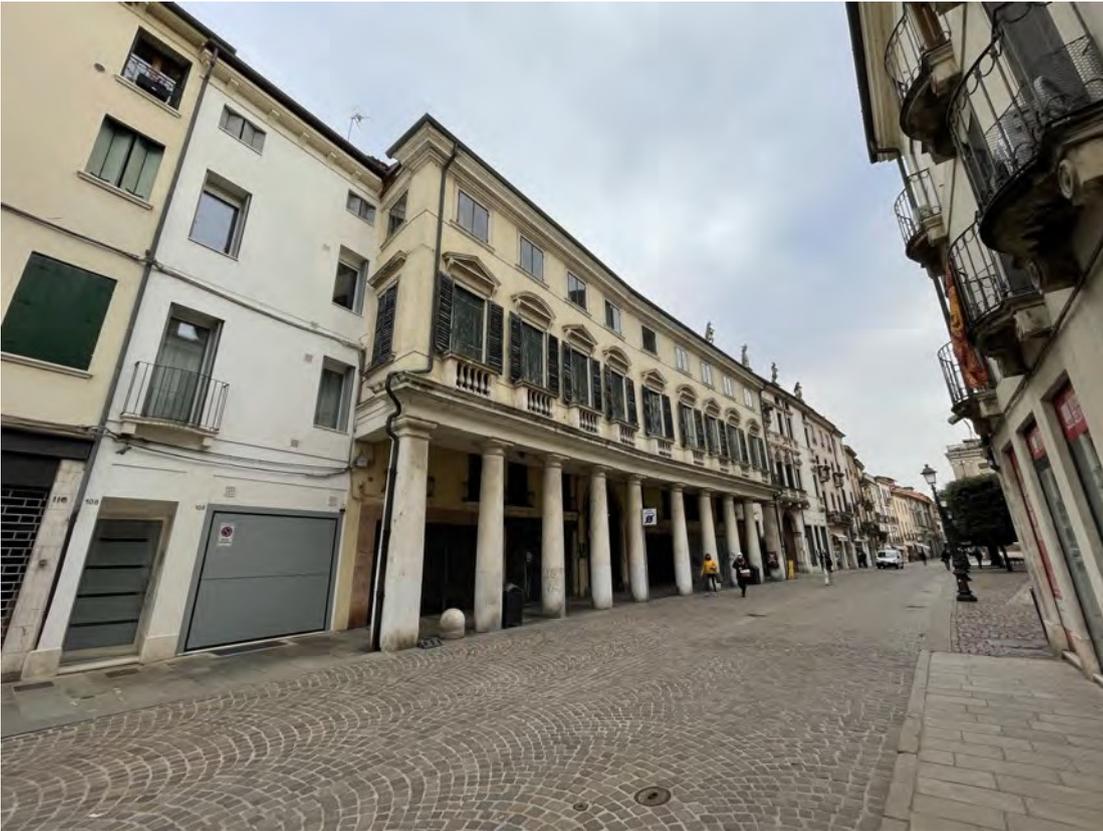
E' sicuramente l'elemento di spicco del complesso e si manifesta su Corso Fogazzaro con una pregevole facciata che è ben descritta nella relazione storico artistica del Decreto di Vincolo di cui al D.M. 14.06.1927 e D.M. 31.01.2012 .

(foto 1,2)

Esternamente le facciate saranno restaurate, con la sistemazione di tutte le parti lapidee, e con il rifacimento completo degli scuri e dei frangisole qualora questi non fossero recuperabili. Si manterrà comunque esattamente il disegno degli originali.

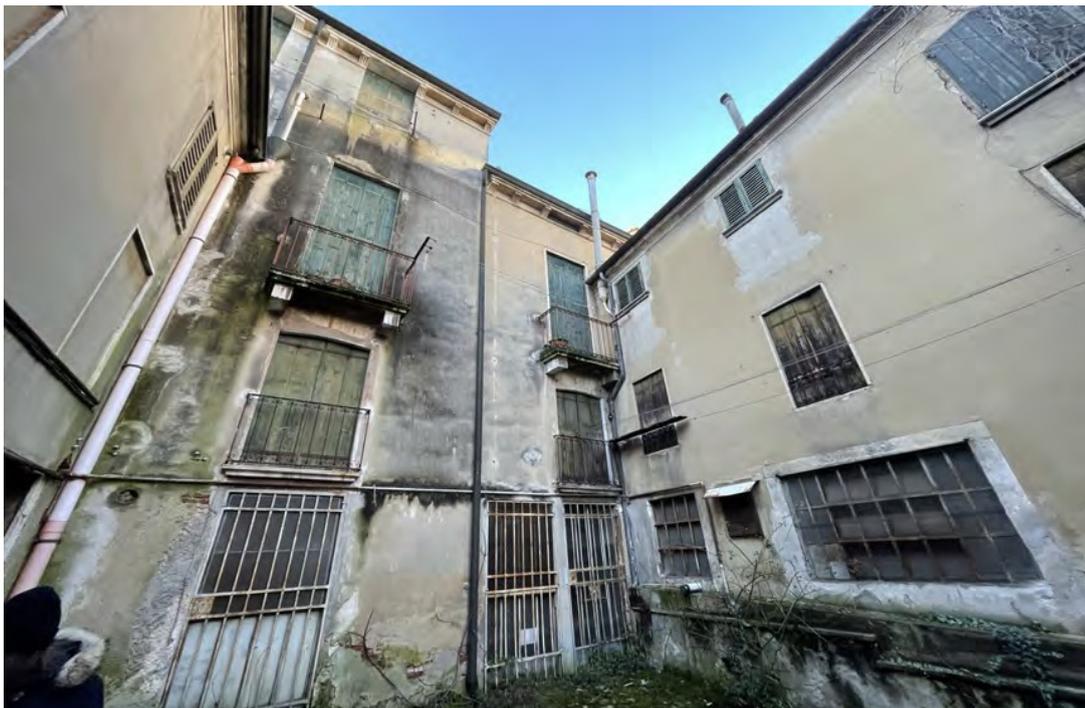
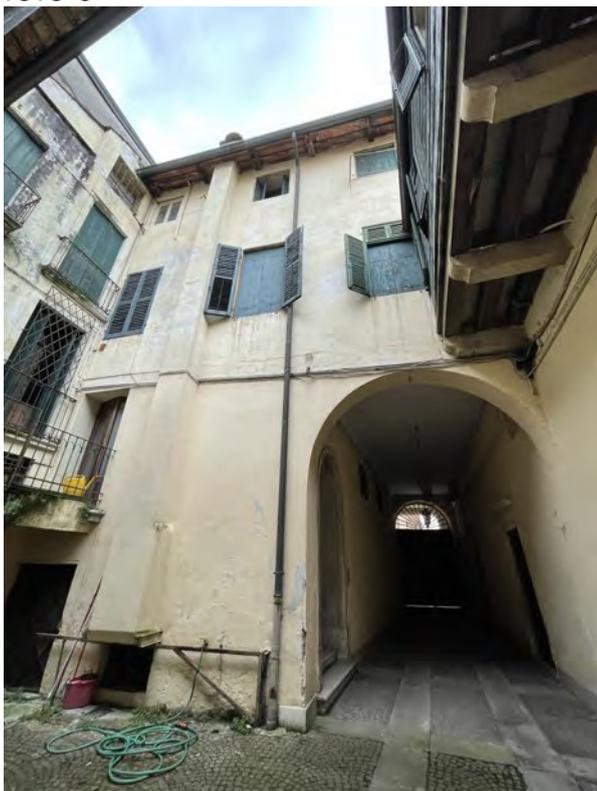
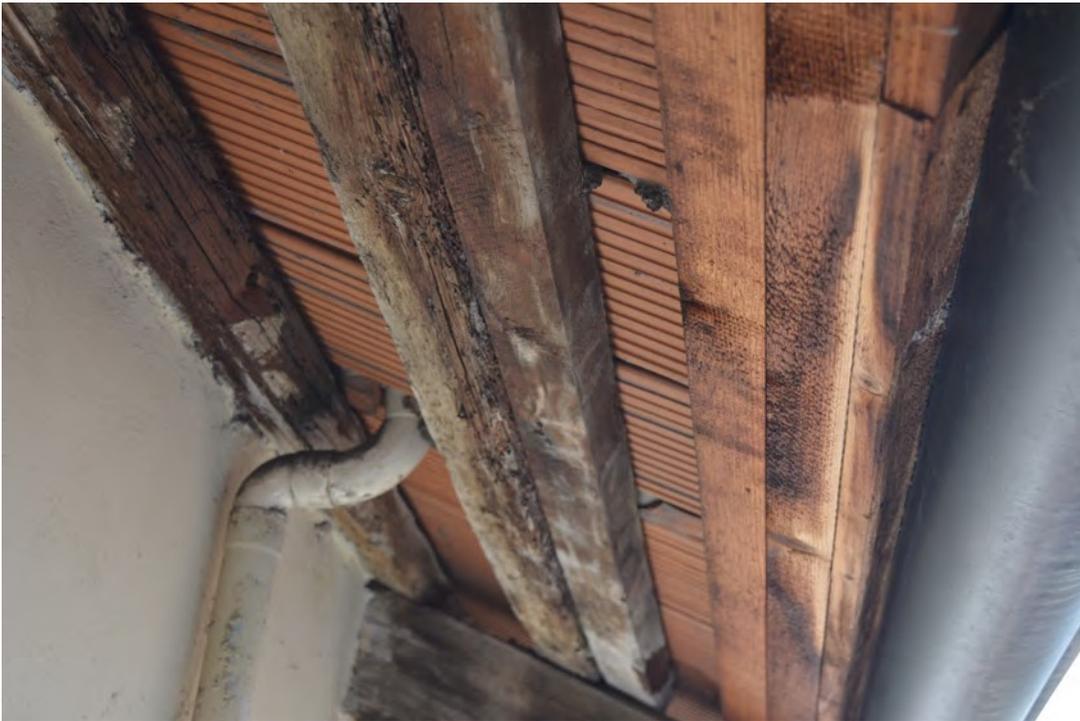
foto 3,4,5 Il retro di Palazzo Pigatti piuttosto disordinato

Il retro di Palazzo Pigatti risulta piuttosto disordinato sia per l'irregolarità dell'impianto forometrico sia per la frammentarietà della cornice di gronda che oltre ad essere non omogenea nei materiali si sviluppa su livelli diversi in modo disordinato. Essa è in parte costruita con dei moraletti a sostegno di laterizio forato di recente realizzazione e in parte con (foto 3,4,5).

In questa logica proponiamo anche di ricostruire la cornice ora realizzata con morali di legno e laterizio forato magari riprendendo la cornice in pietra che caratterizza l'altra metà del suo sviluppo.

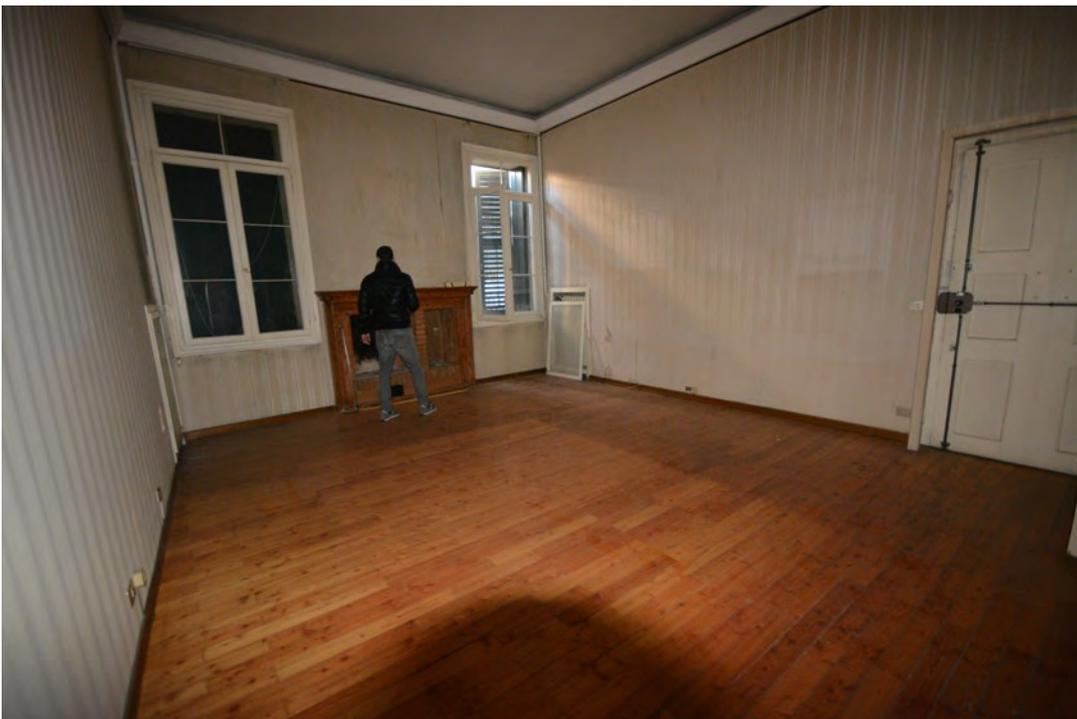
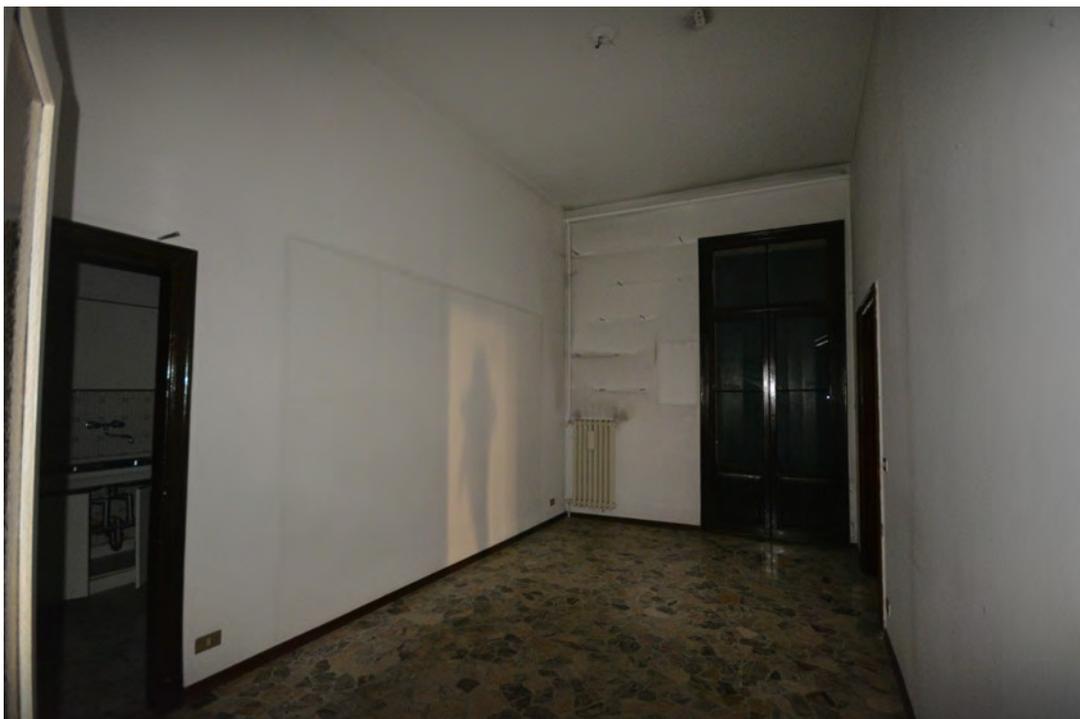
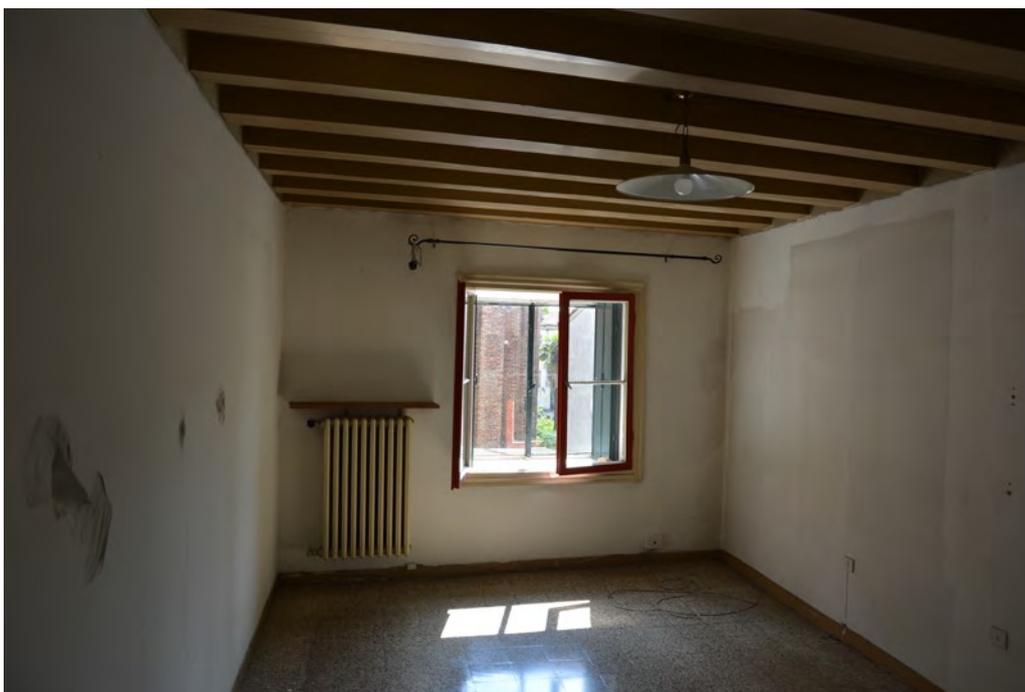
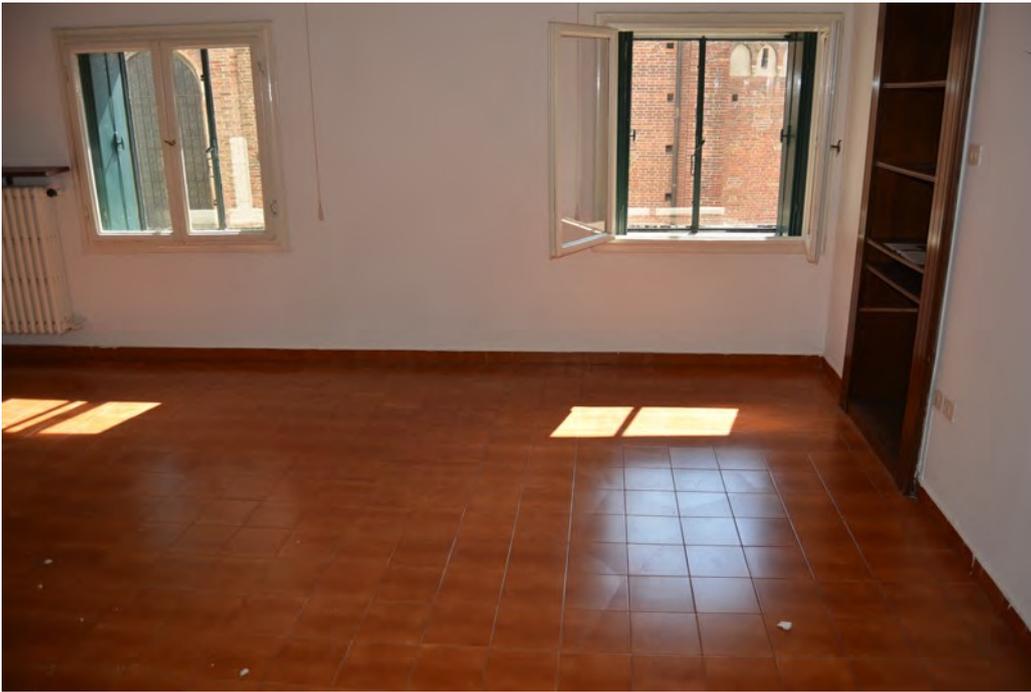
All'interno gli ambienti hanno soffitti con travi di legno a vista o sono controsoffittati. In ogni caso non esistono elementi decorativi di pregio. Anche i pavimenti sono disomogenei alternandosi tra listelli di larice, piastrelle ceramiche e palladiana (foto 6,7,8,9).

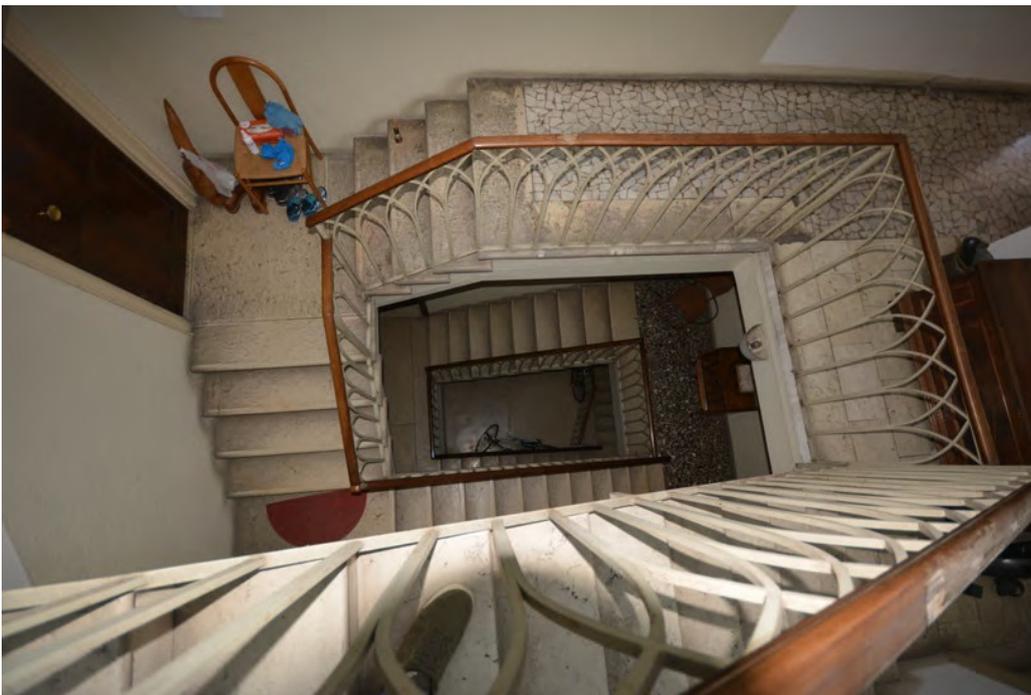
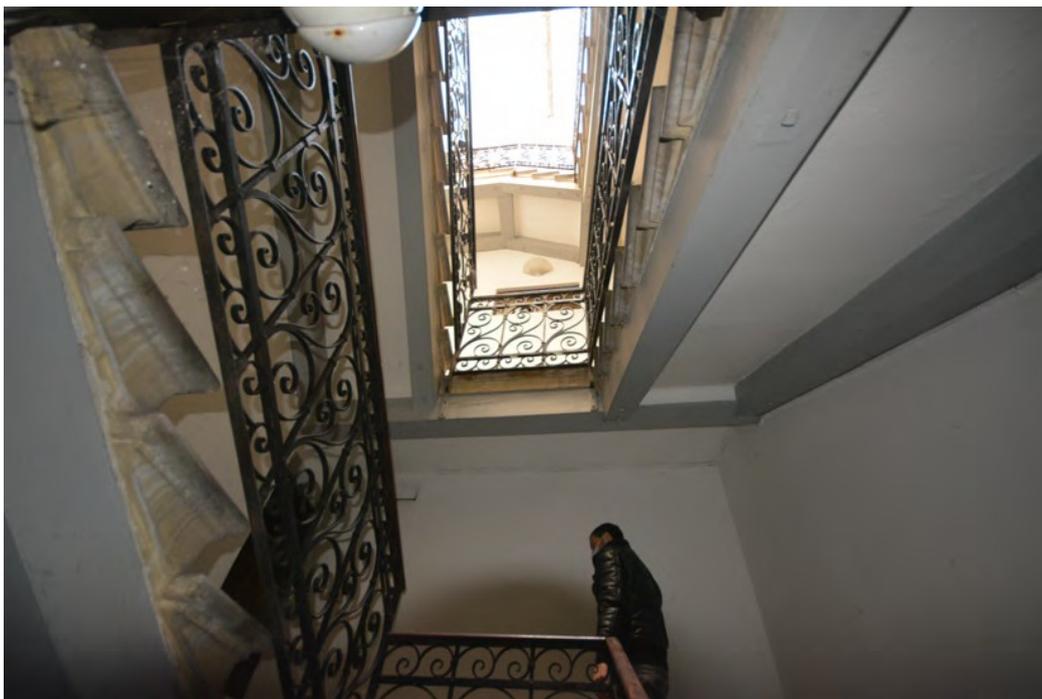
Il Palazzo è servito da due vani scala differenti tra loro per stato di conservazione e dimensioni. Pur non essendo di grande valore sono comunque apprezzabili anche per la generosa luce zenitale che li illumina dall'alto grazie a due grandi lucernari a filo falda posizionati nel tetto (Foto 10,11).

E' previsto l'inserimento di due vani ascensore in prossimità delle due scale esistenti. La loro posizione permette di salvaguardare per intero la conformazione delle scale stesse, che non verranno modificate in alcun modo. E' importante sottolineare che l'ingombro dei due vani ascensore è assorbito del tutto dal volume del sottotetto e che quindi non modificherà in alcun modo l'andamento del coperto.

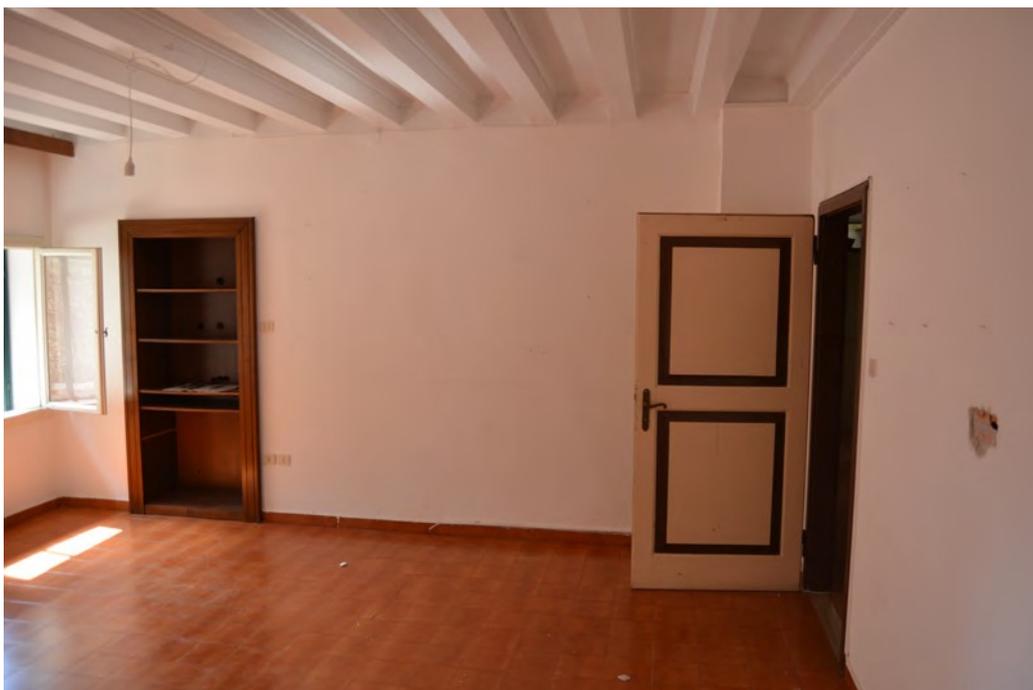
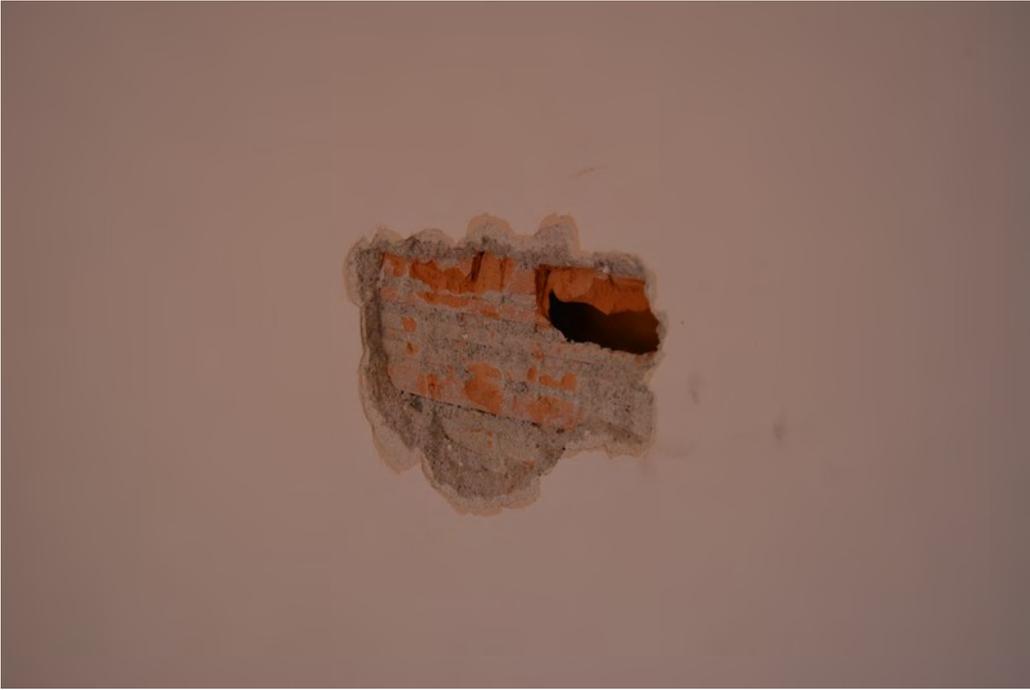
sono grosso modo perpendicolari alla facciata principale. Sono poi stati realizzati in epoca recente alcuni divisori in laterizio forato, allo scopo soprattutto di ricavare degli spazi di servizio (Foto 12,13).

Sono inoltre previste piccole modifiche distributive funzionali all'inserimento di nuovi servizi.

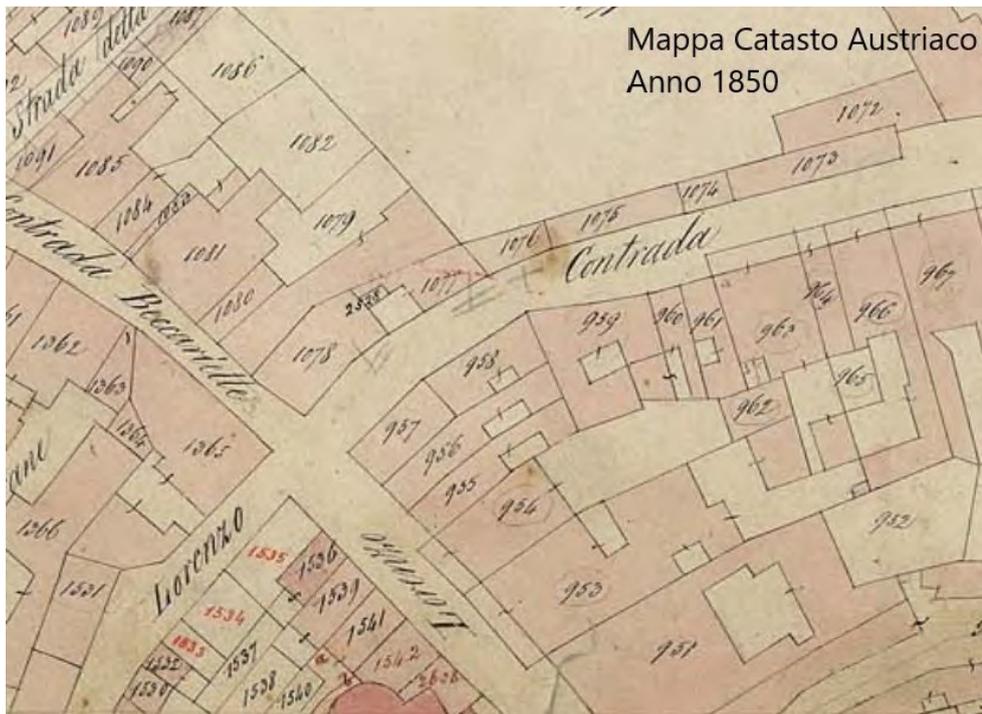
Allegato B1

Trattasi di un corpo di fabbrica stretto e alto una sorta di "spina" che va a sovrapporsi alle finestre esistenti del Palazzo. In pianta la larghezza della Spina è poco più di un metro e ospita una sorta di deposito con annessa latrina al piano terra, mentre al piano primo un servizio igienico collegato con il Corpo Centrale. Nel catasto Austriaco del 1850 (vedi allegato B) si può vedere l'ingombro di Palazzo Pigatti completo del portico "spezzato" a seguire l'andamento di Corso Fogazzaro. Si noti come questa Spina edilizia non esistesse (vedi allegato B1).

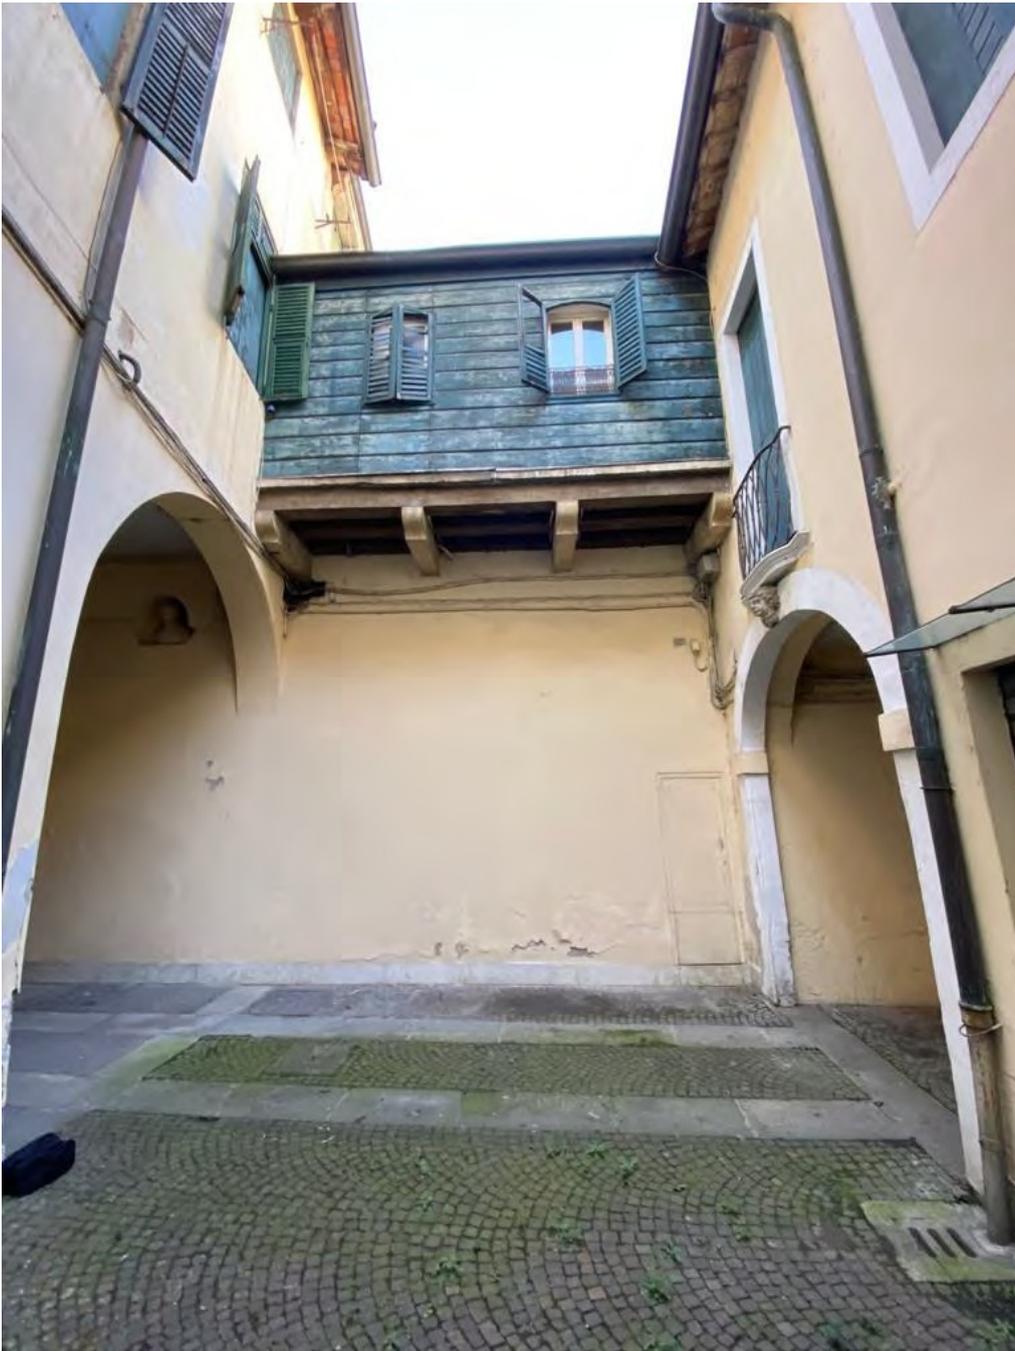
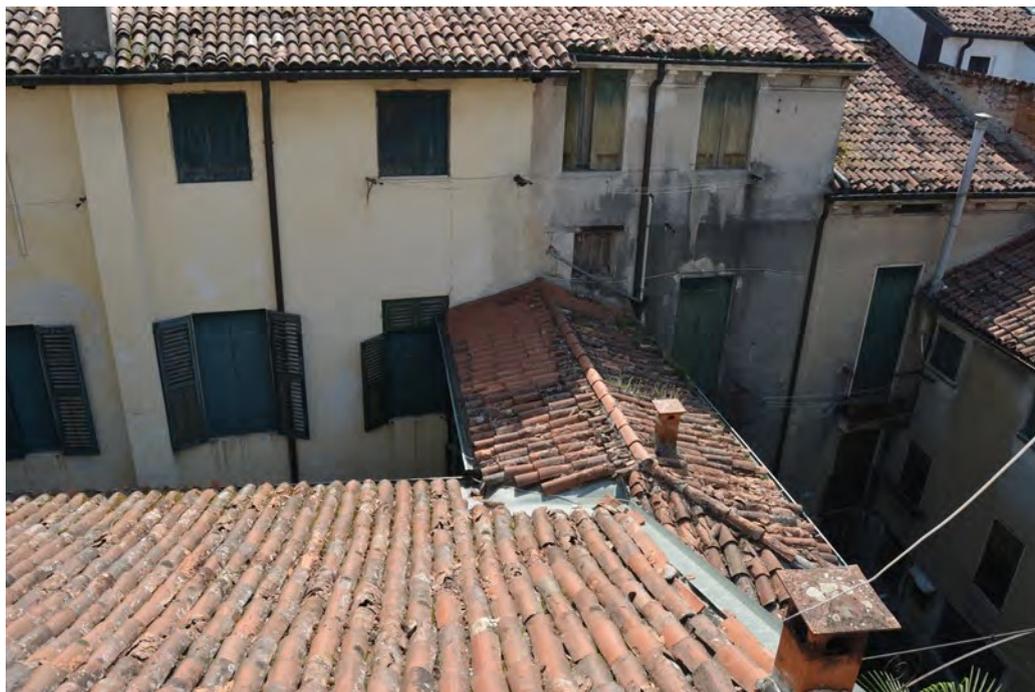
Entrati a Palazzo Pigatti dal portone principale che da su Corso Fogazzaro si attraversa l'androne fino ad arrivare al primo cortile del complesso. Sulla destra si può notare un corpo di fabbrica che si innesta sul retro di Palazzo Pigatti. (Foto14,15)

Sul retro del Palazzo proponiamo la demolizione della Spina edilizia che abbiamo descritto nello stato di fatto e che "sbatte" contro il fronte del retro in maniera abbastanza grossolana. Proponiamo quindi di riaprire le finestre ora tamponate restituendo il decoro perduto all'intero prospetto del retro.

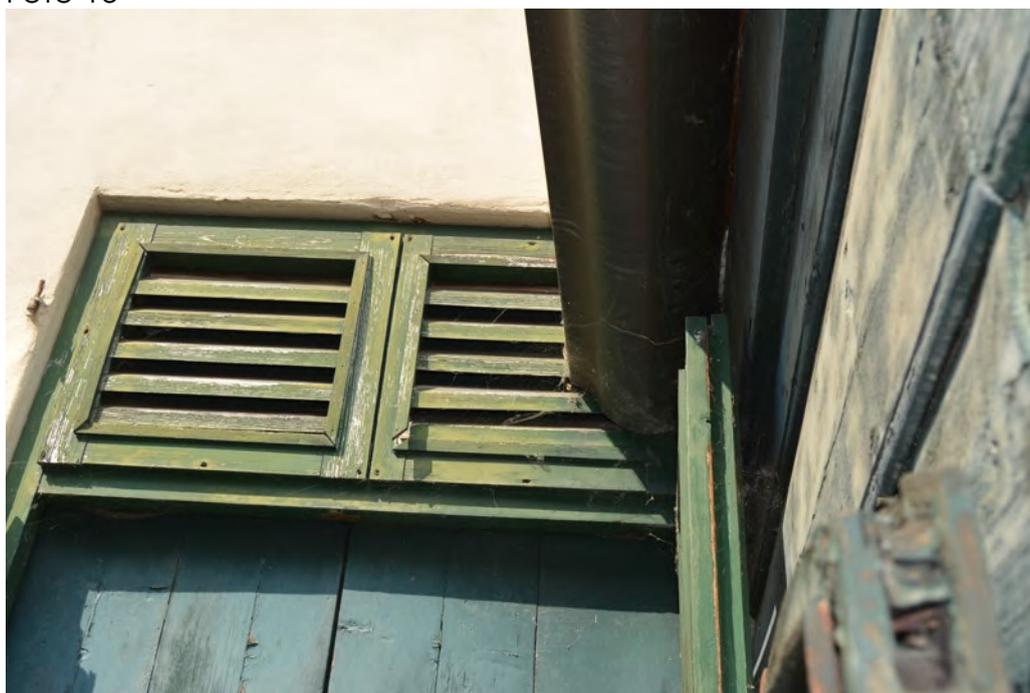
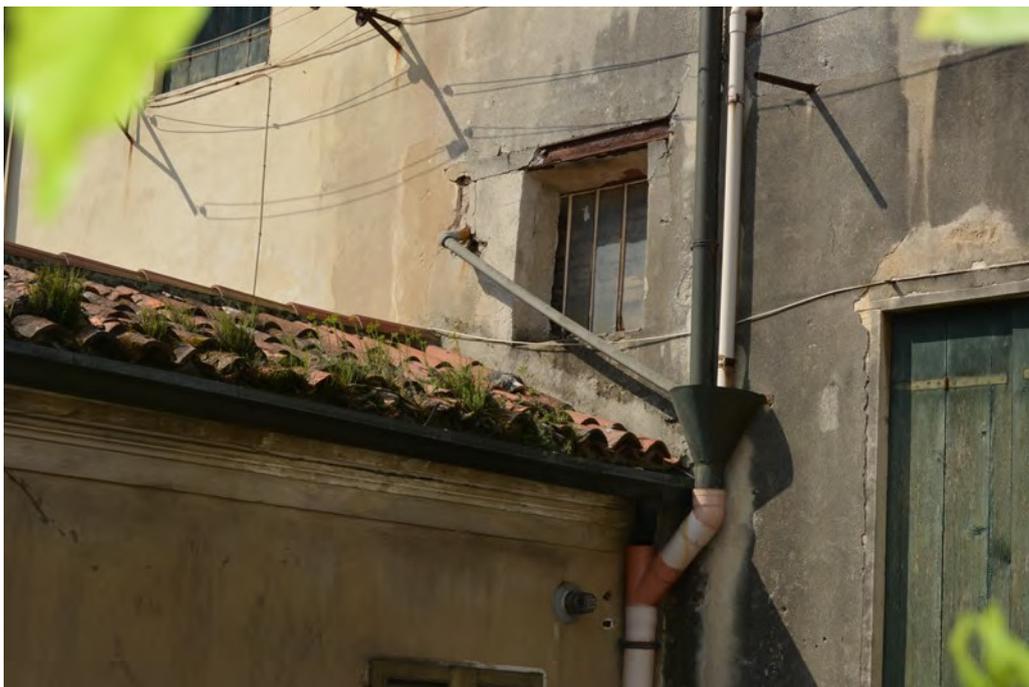
La grondaia del coperto della Spina va addirittura in sovrapposizione al serramento in legno di P.P e si può anche notare come vi sia una finestrella posticcia con architrave metallico sopra la falda del coperto della Spina (Foto 16,17).

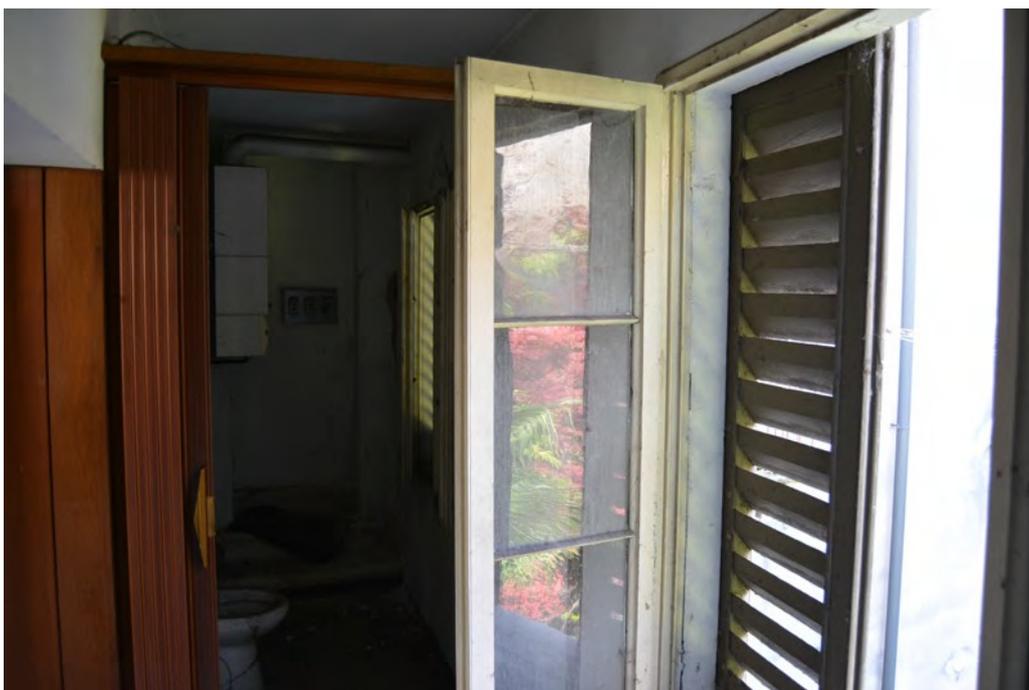
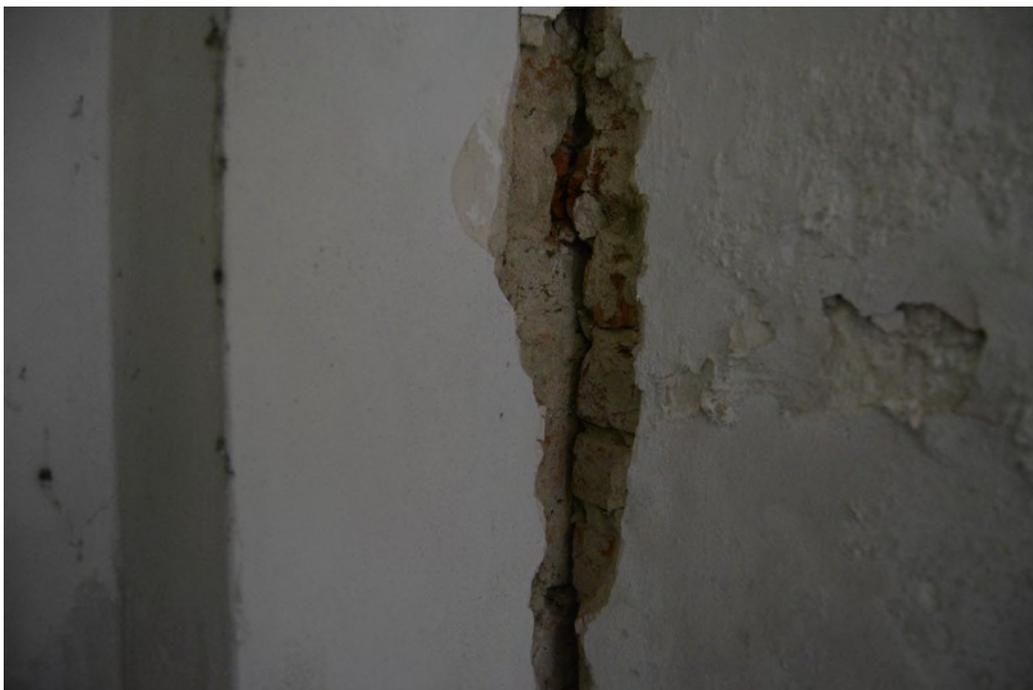
Abbiamo anche eseguito un rilievo dell'intonaco per meglio capire la relazione strutturale con Palazzo Pigatti. In corrispondenza dell'attacco tra la Spina e Palazzo Pigatti si nota come la struttura muraria della prima sia in semplice "appoggio" e non in compenetrazione a dimostrazione che è stato realizzato in epoca successiva (Foto 18,19).

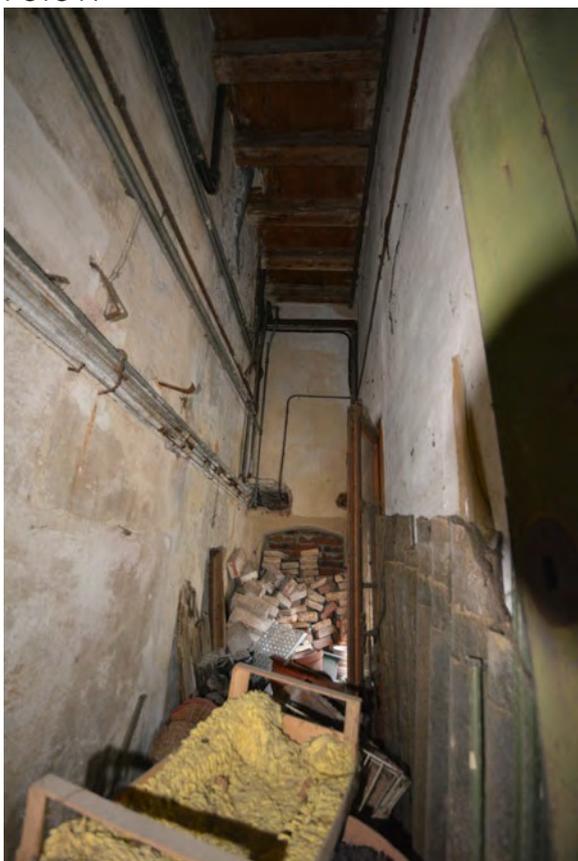
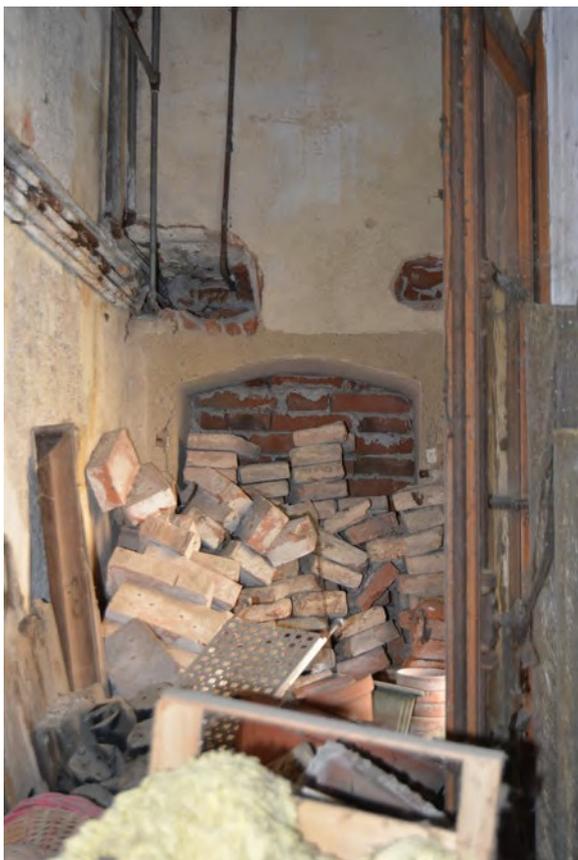
All'interno sia al piano terra che al piano primo si possono notare delle finestre ora murate che appartenevano sicuramente alla facciata posteriore di Palazzo Pigatti. (Foto 20,21)

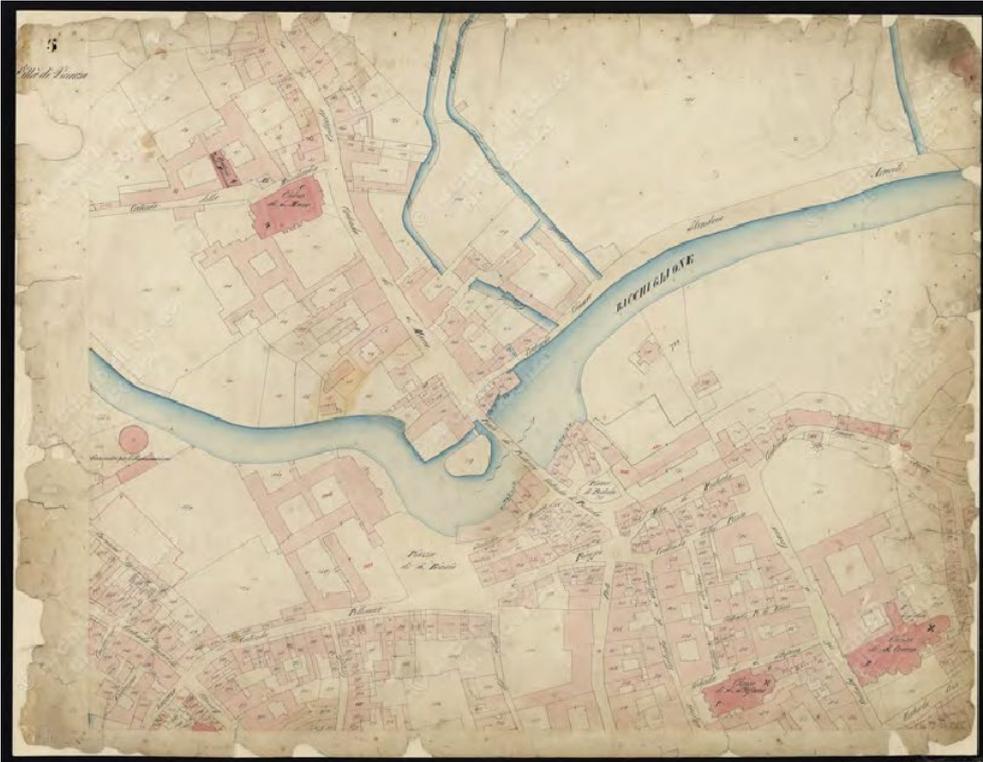
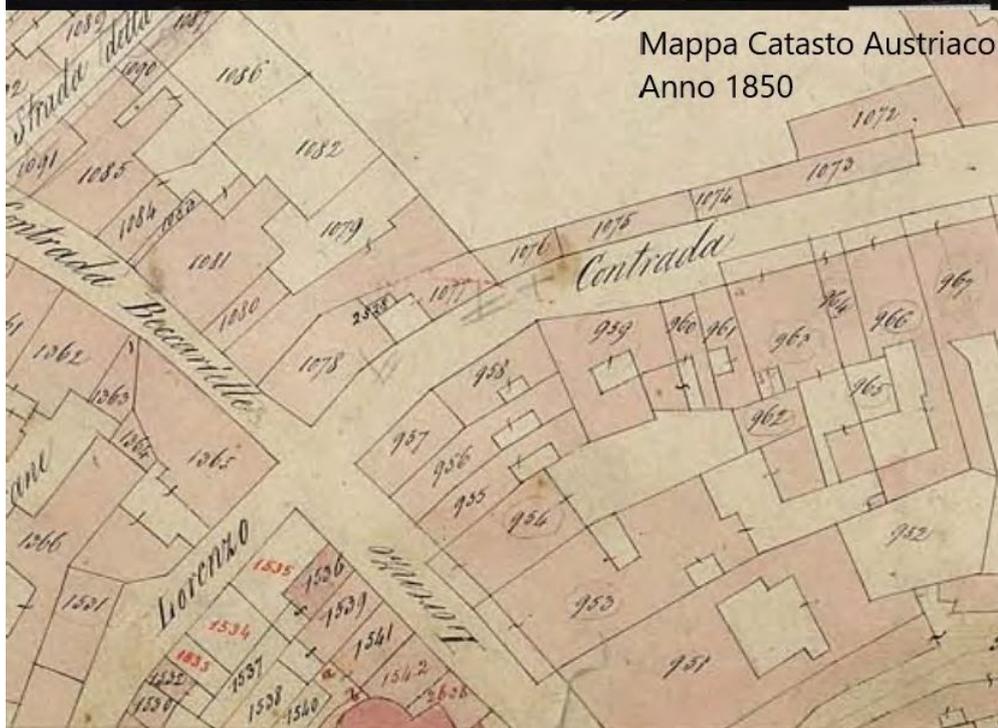
Allegato A Catasto Austriaco del 1850 . Palazzo Pigatti è individuato ai mappali 954 e 953. si nota come il retro sia privo della "spina " che attualmente collega Palazzo Pigatti con il corpo di fabbrica al centro del complesso

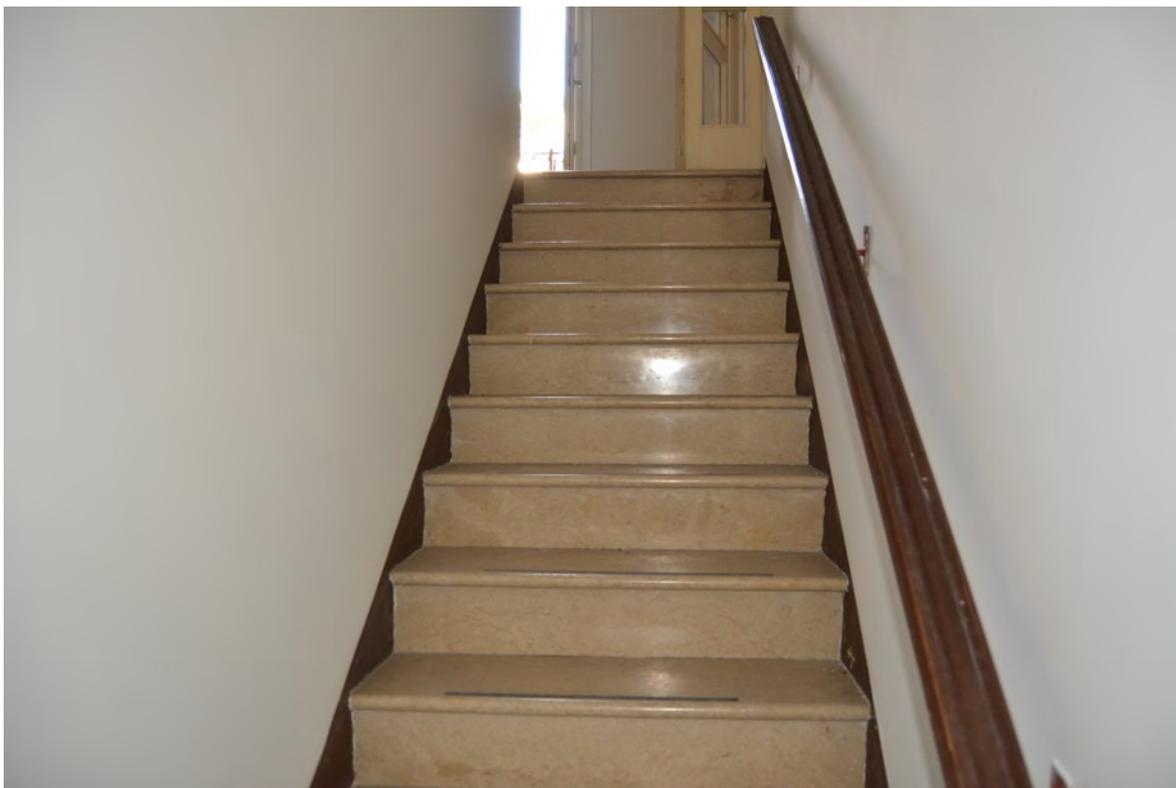
Foto35

Entrati dal portone principale che da su Corso Fogazzaro dopo avere percorso una galleria che attraversa tutto il corpo di fabbrica di Palazzo Pigatti si arriva al primo cortile su cui si affaccia il "Corpo centrale", un fabbricato ad uso residenziale che è stato ristrutturato e ampliato nel 1956 con l'aggiunta dell'ultimo piano (vedi allegato C1 e C2). I prospetti di questo fabbricato risultano disordinati (Foto 22,23,24,25), anche a causa di alcuni recenti interventi quali le aperture con serranda metallica che si trovano all'interno del cortiletto, e la scala esterna in cemento armato che collega il piano primo con l'androne (Foto 26). Detto che l'ultimo piano risale al 1956, ci sono poi altri numerosi dettagli costruttivi in tutti i piani che testimoniano come il blocco centrale sia stato ripetutamente e recentemente modificato. Ad esempio le tramezze divisorie interne sono realizzate in laterizio forato, alcune finestre hanno gli architravi in cemento armato. Anche i pavimenti delle unità abitative sono in piastrelle ceramiche o in palladiana, molto probabilmente realizzati in contemporanea con le tramezze forate, allorché nel 1956 è stata realizzata la sopraelevazione (Foto 26,27,28,29,30,31). Il tetto che guarda il retro di Palazzo Pigatti è caratterizzato da una struttura mista di legno, travetti in cemento armato e tavelloni in forato (Foto 32,33). Anche esternamente in corrispondenza del solaio è visibile un cordolo in cemento (Foto 34). La scala di collegamento tra il piano terra e il primo non è di pregio ed è rivestita con del marmo lucido. (Foto 35)

Gli ingressi ai garage nel primo cortile, ora di forma rettangolare, e dotati di serranda metallica, vengono sostituiti da aperture ad arco con le medesime dimensioni del passaggio esistente che conduce al secondo cortile in asse con l'androne del palazzo . Viene eliminata la scala esterna realizzata in cemento.
