## PIANO DI RECUPERO di INIZIATIVA PRIVATA "COMPLESSO PALAZZO PIGATTI"

P.U.A. in variante al PI ai sensi dell'art. 20 comma 8 ter della LR 11/2004.

### RELAZIONE TECNICA e STORICO-ARTISTICA

**Progetto di recupero del complesso ‘ Palazzo Pigati ‘ per il riuso a destinazione residenziale/commerciale del complesso "Palazzo Pigatti" sito in Corso Fogazzaro a Vicenza (VI), con contestuale richiesta di delimitazione dell’ambito di PUA.**

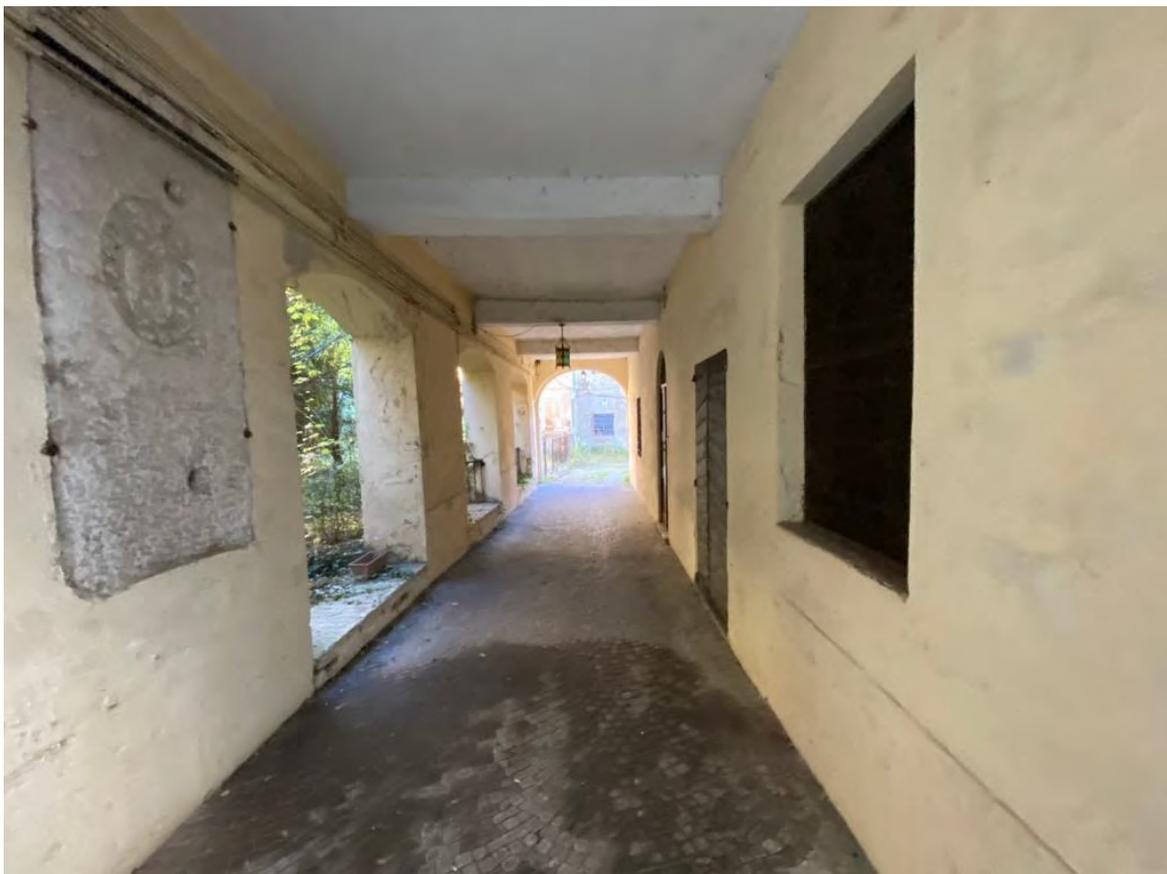
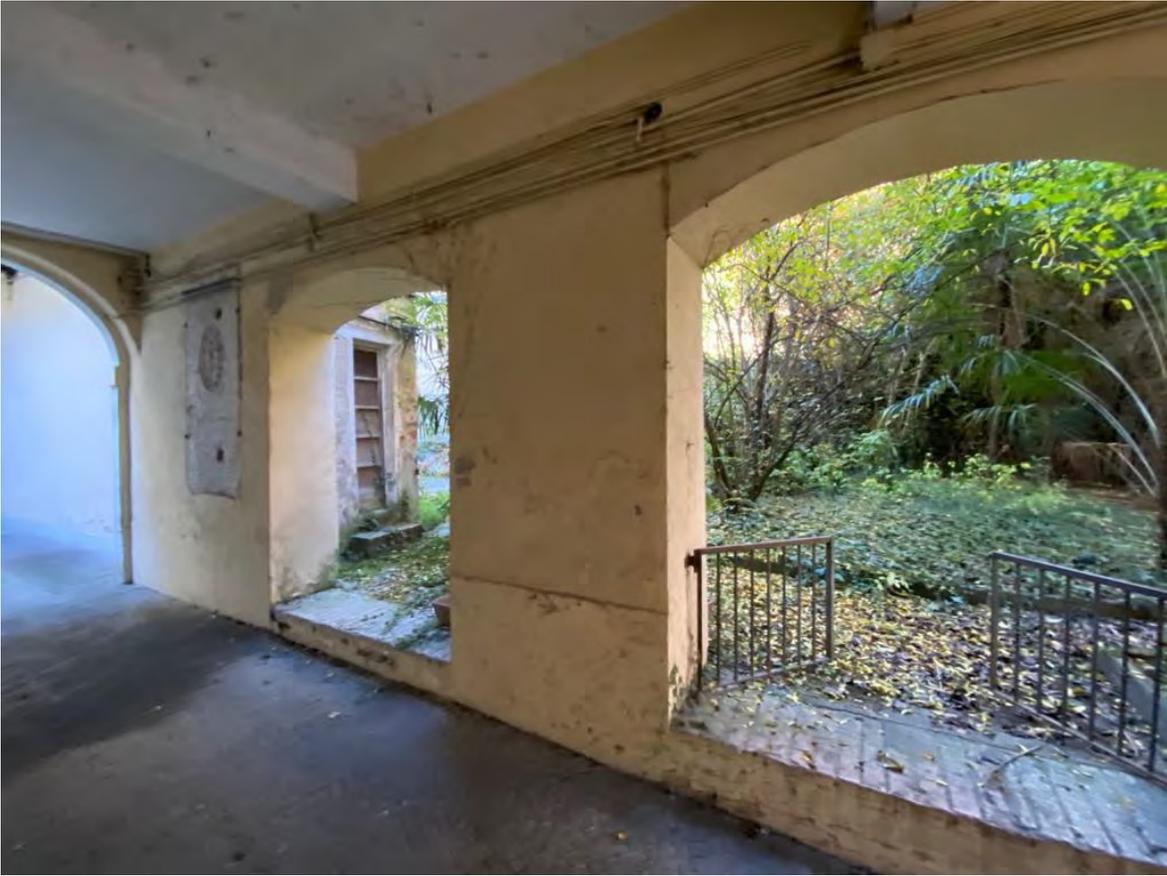
Superato il primo cortiletto si attraversa un portico (Foto 36,37) dal quale si può scorgere un ampio giardino sulla sinistra fino a che si arriva ad un secondo cortile sul fondo del quale si affacciano tre costruzioni (Foto 38,39,40), la prima partendo da sinistra è una casetta se due piani fuori terra con un prospetto semplice ma compiuto, all'interno una scala con struttura in cemento armato e laterizio testimonia che la distribuzione interna è stata realizzata in epoche recenti. Anche i pavimenti non hanno particolare valore e sono per lo più in palladiana e moquette di lana (Foto 41,42,43,44,45).

Il prospetto del primo edificio a sinistra rimane invariato e il progetto prevede di ridisegnare i prospetti ora disordinati e privi di valore storico architettonico del secondo e terzo edificio.

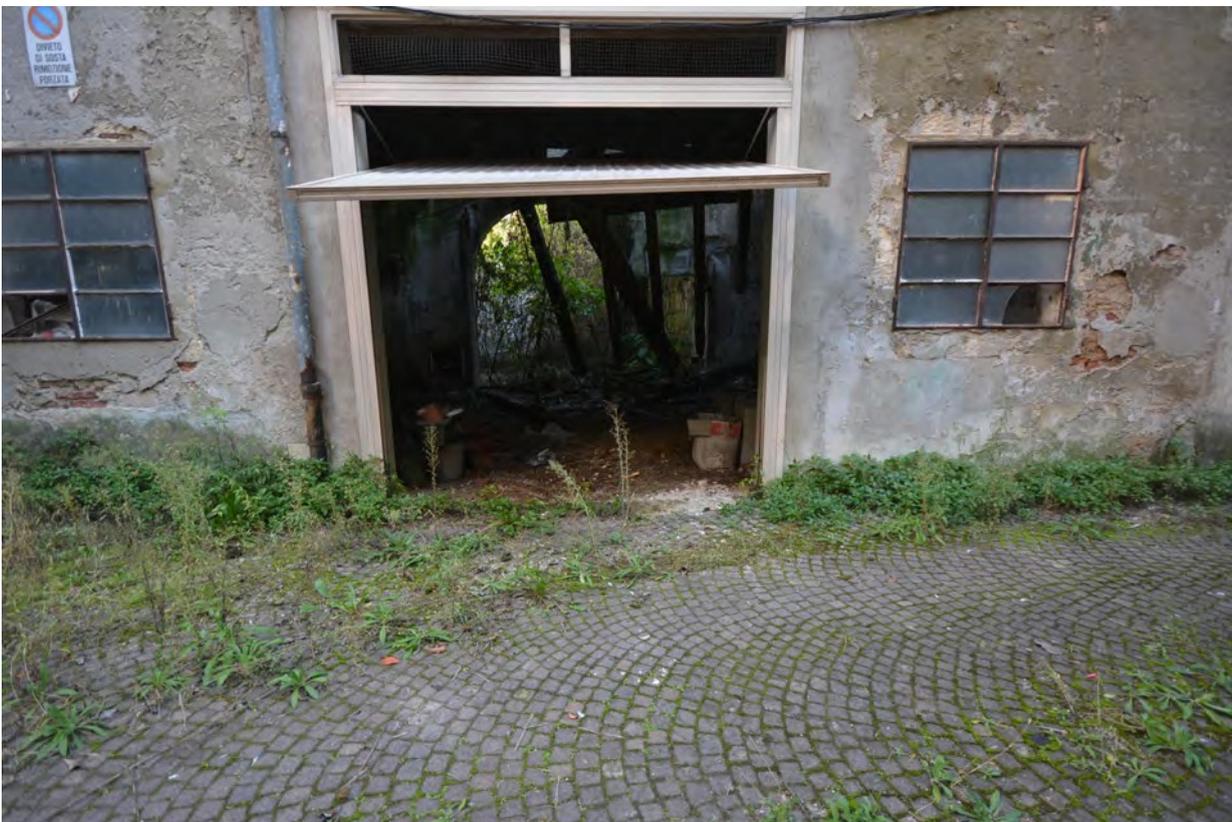
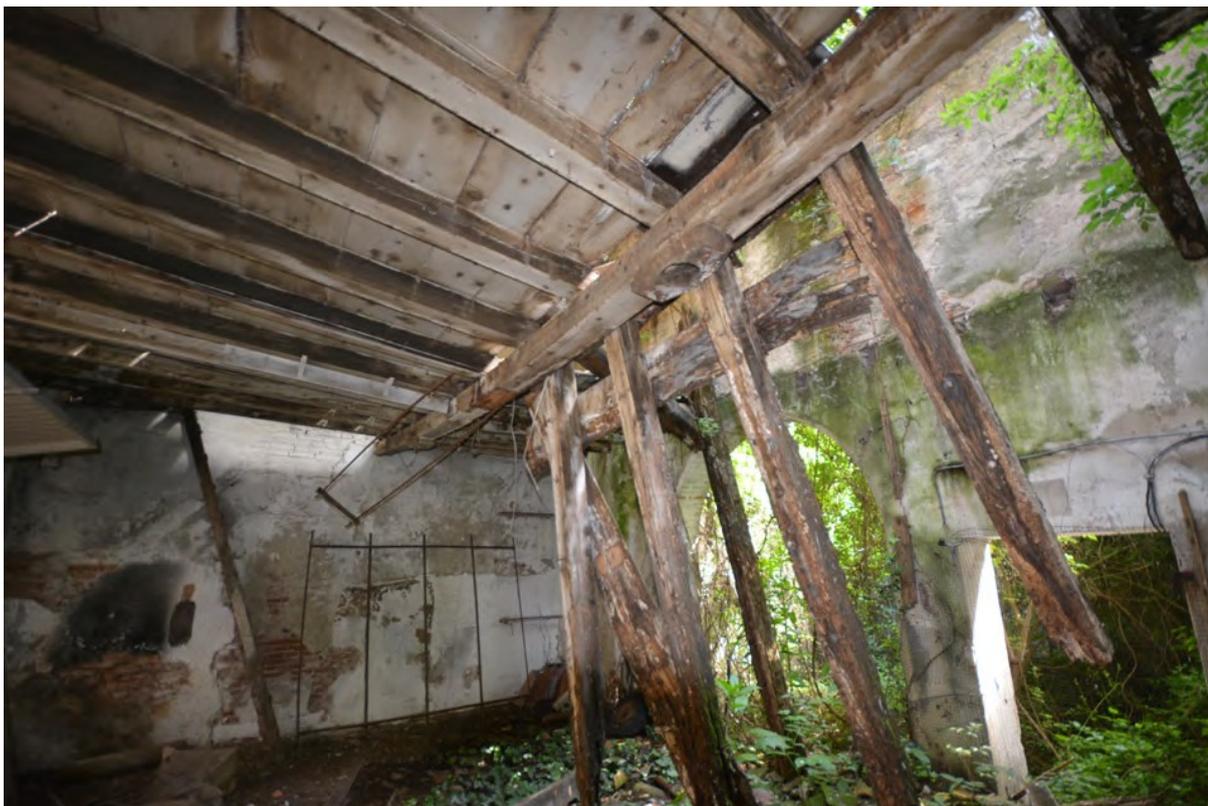
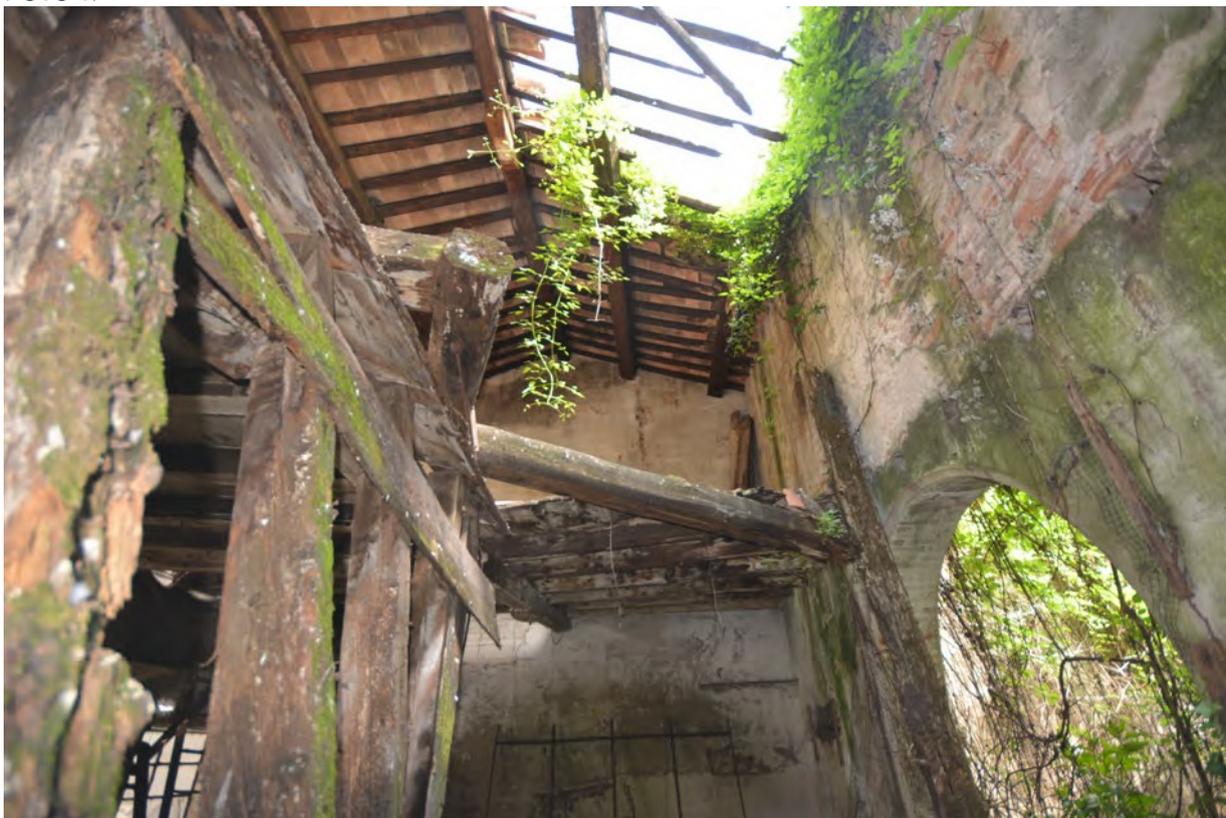
condizioni di degrado totale (il tetto è crollato ormai da alcuni anni). Il prospetto è caratterizzato da una grande apertura rettangolare chiusa con un basculante metallico, mentre le finestre di forma quadrata sono disposte senza una particolare logica geometrica o di allineamento.

All'interno il pavimento del piano terra è praticamente inesistente, mentre tra le macerie del coperto crollato si scorge un passaggio interno con arco sovrastante (Foto 46,47,48).

Gli ingressi carrai rettangolari vengono sostituiti con aperture con arco che, come per il blocco centrale, riprendono le dimensioni degli archi esistenti, e anche le finestrate al piano primo vengono completate proponendo proporzioni e allineamenti più decorosi.

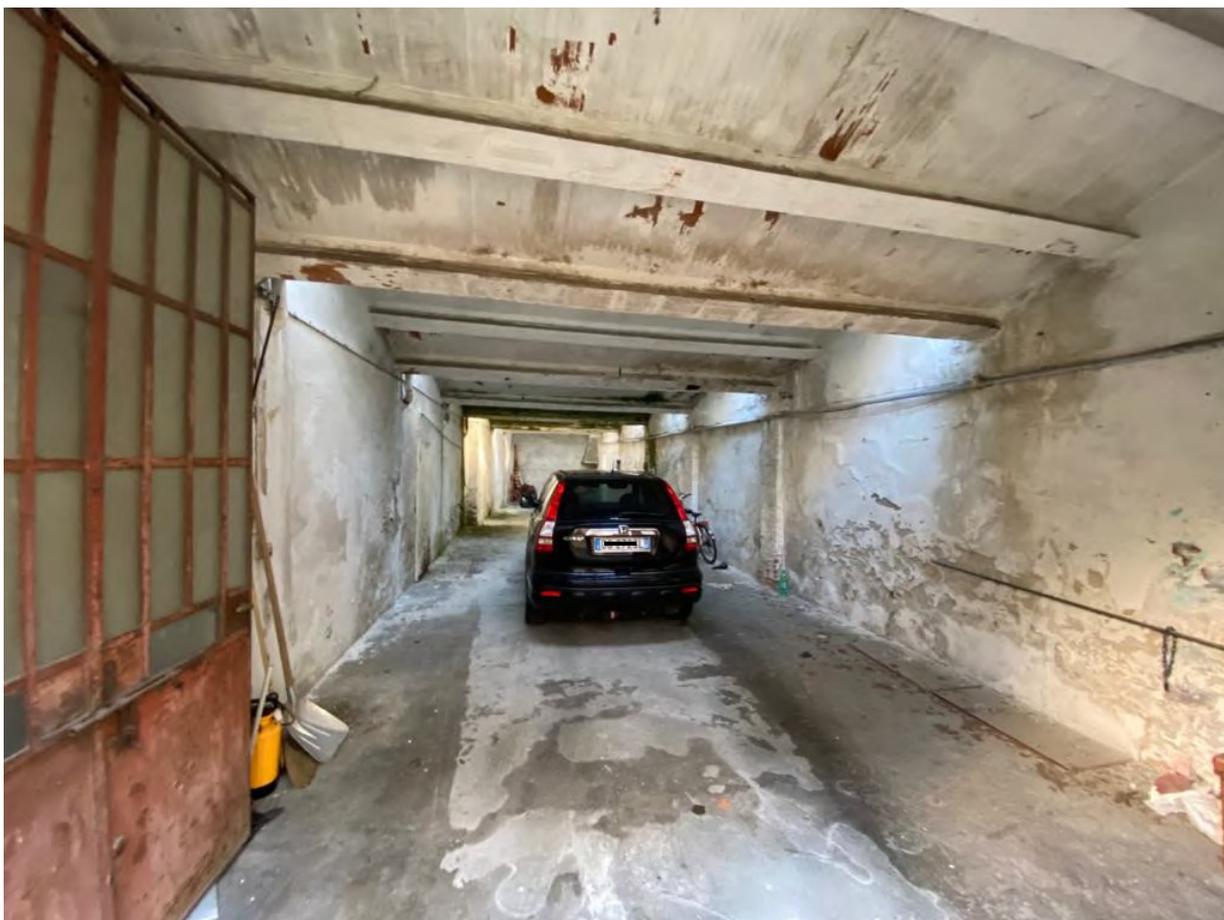
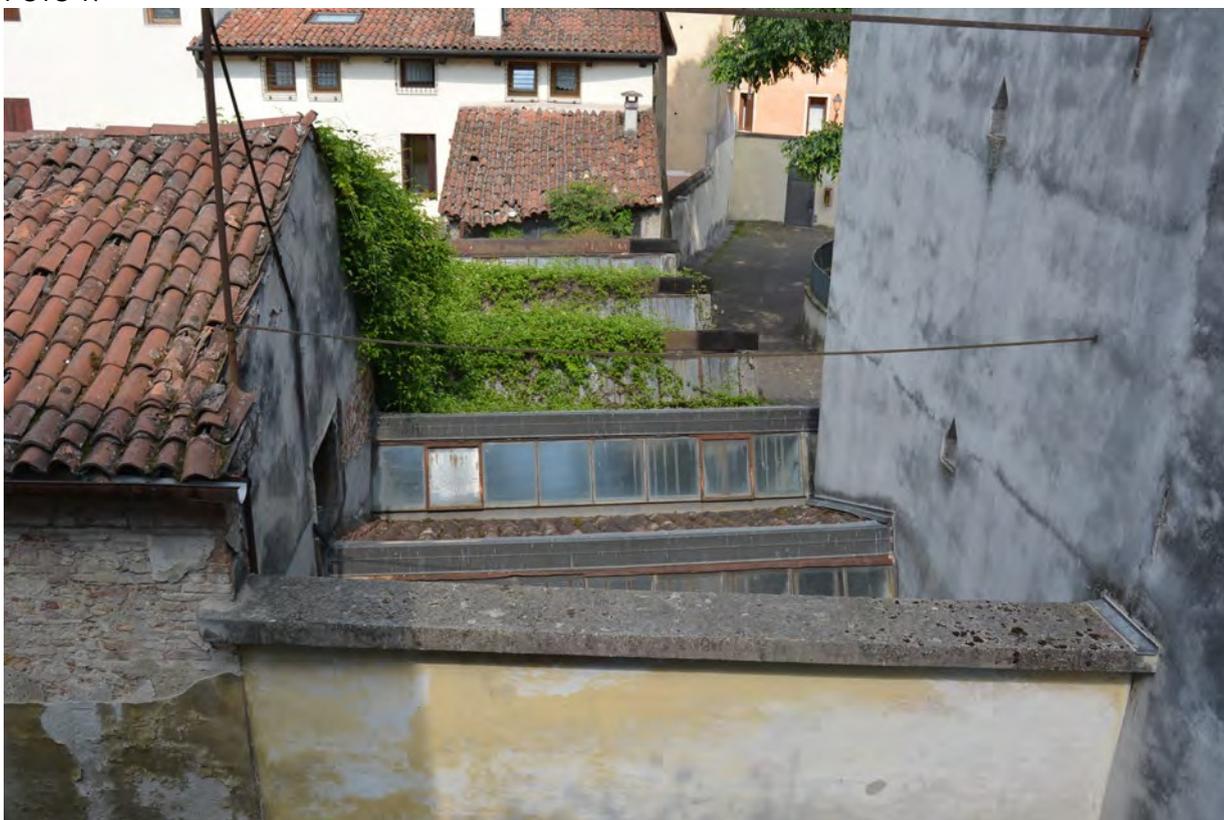
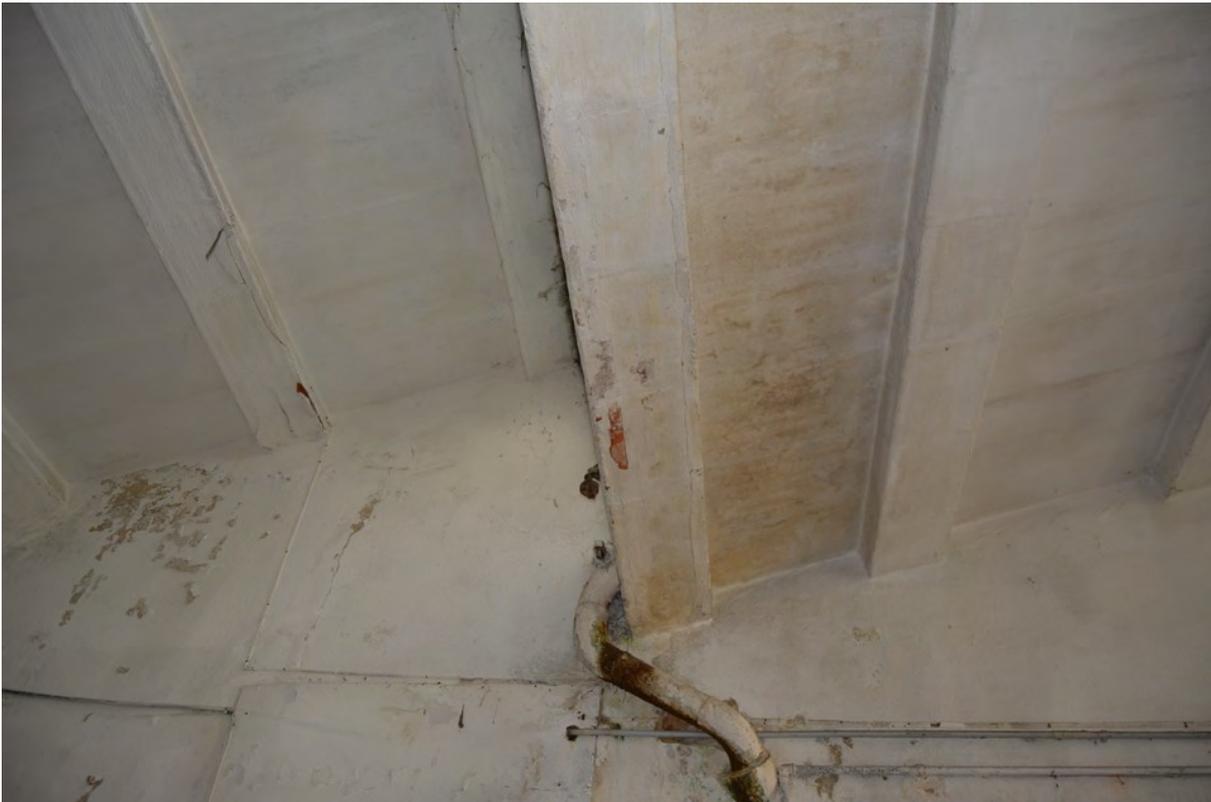
Il fabbricato con copertura a shed , in cemento armato e vetro è percepito nel progetto come una risorsa da mantenere . Trattasi di una struttura realizzata nel primo dopoguerra , che occupa uno scampolo di area stretto tra un fabbricato del complesso Pigatti e il muro di confine . La sua utilità è legata al fatto che può essere utilizzata come garage coperto , illuminato da una luce zenitale di assoluto pregio.

Sulla destra un fabbricato con struttura del coperto a shed in cemento armato e vetro, realizzato presumibilmente nel primo dopoguerra è dotato anch'esso di una grande apertura rettangolare al piano terra con destinazione ad autorimessa (Foto 49,50,51)

1. il mantenimento di un corpo di fabbrica previsto in demolizione dal P.P.C.S. Il Volume che si intende mantenere\* avrà destinazione d'uso residenziale e sarà destinato a posti auto accessori alle unità residenziali in progetto. Tale scelta progettuale risulta coerente
