Regione Veneto  
Provincia di Vicenza  
**COMUNE DI VICENZA**

## RELAZIONE GEOAMBIENTALE INTEGRATIVA

**Indagine geoambientale finalizzata alla definizione dello stato ambientale della matrice acque sotterranee di un lotto ad uso residenziale e agricolo, in Via Cappuccini, in Comune di Vicenza**

**Committente:**  
**QUERENA s.r.l.**

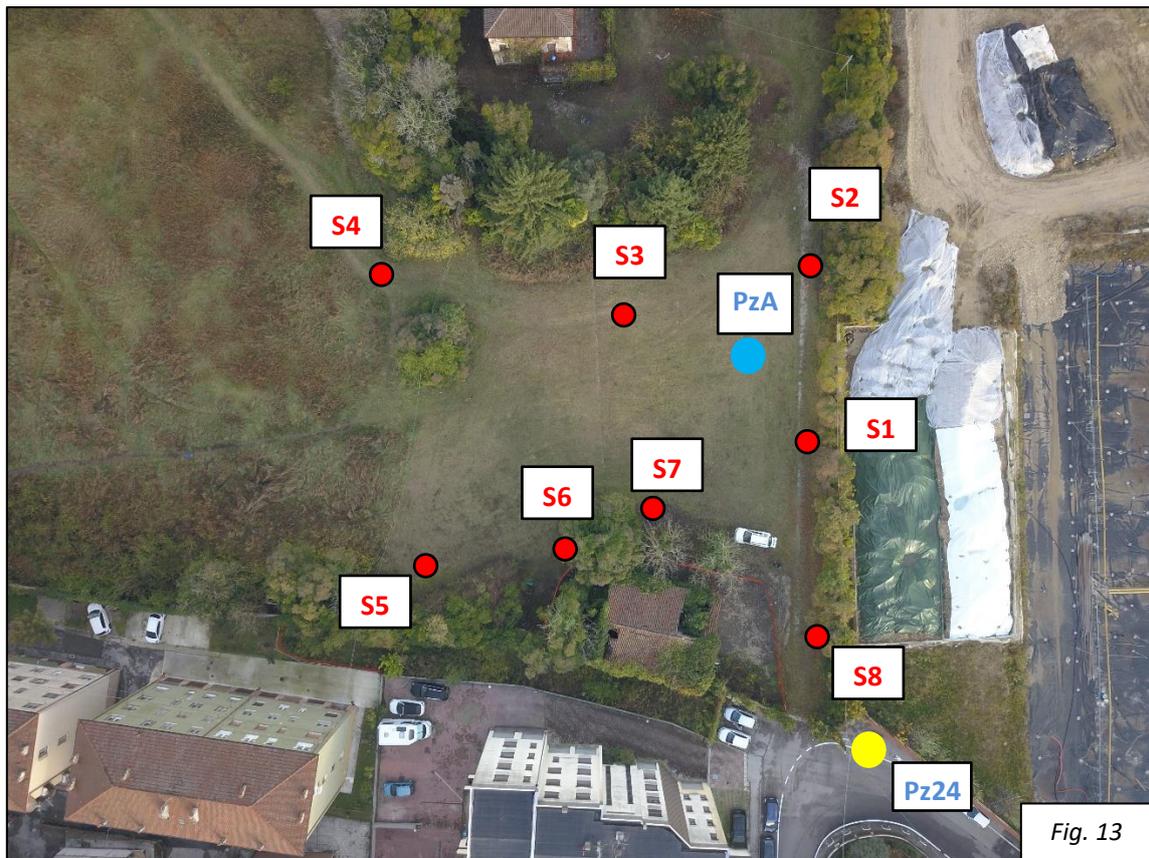
L'ubicazione del piezometro è stata scelta in considerazione del contesto geologico ed idrogeologico sopra descritto, ritenendo nel contempo opportuno ubicarlo al di fuori del sedime dell'interrato in progetto in modo tale da mantenerlo come punto di monitoraggio anche nel futuro, posizionandolo sul marciapiede in area pubblica (con apposito pozzetto carrabile, a fine lavori).

Per la posizione, vista la presenza di un altro piezometro (Pz24) della Zambon all'angolo di Via cappuccini, considerata la direzione di deflusso della falda e, non ultimo, il fatto che presso il lotto in esame non sono presenti fonti di pressione, è stato ritenuto quanto proposto possa rappresentare la soluzione ideale.

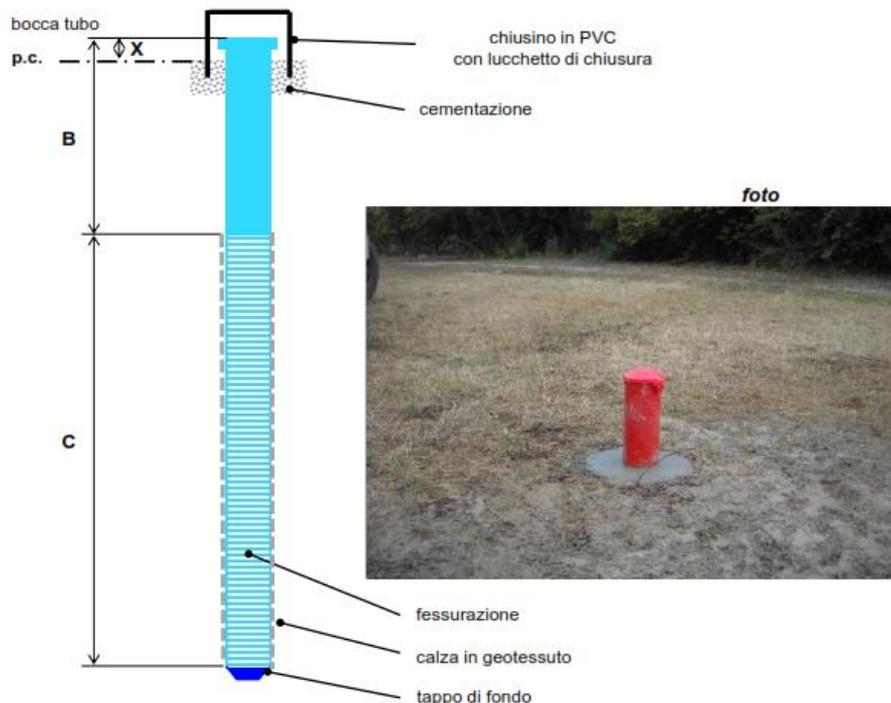
In tabella sono riportate le caratteristiche dei singoli piezometri, in termini di profondità massima raggiunta e profondità di fenestrazione:

piezometro in PVC			
diametro tubo	pollici	∅	3
bocca tubo da piano campagna	m	X	0.40
lunghezza tratto cieco	m	B	3.0
lunghezza tratto fessurato	m	C	5.0
lunghezza totale	m	B + C	8.0
quota acqua il	31/01/22	m da p.c.	-1.36

Nell specifico è stato installato un piezometro a tubo in PVC di diametro 3", fino a fondo foro, composto da elementi in PVC microfessurati e ciechi con congiunzione filettata.

1. Lavaggio del foro di sondaggio con acqua pulita, con tubi di rivestimento ancora in opera;
2. Introduzione del tubo piezometrico nel foro;
3. Riempimento dell'intercapedine tubo-foro con ghiaino siliceo calibrato;
4. Realizzazione di un tappo impermeabile superiore con materiale bentonitico;
5. Posa in opera di chiusino metallico lucchettabile;
6. Operazioni di spurgo e attivazione del piezometro.

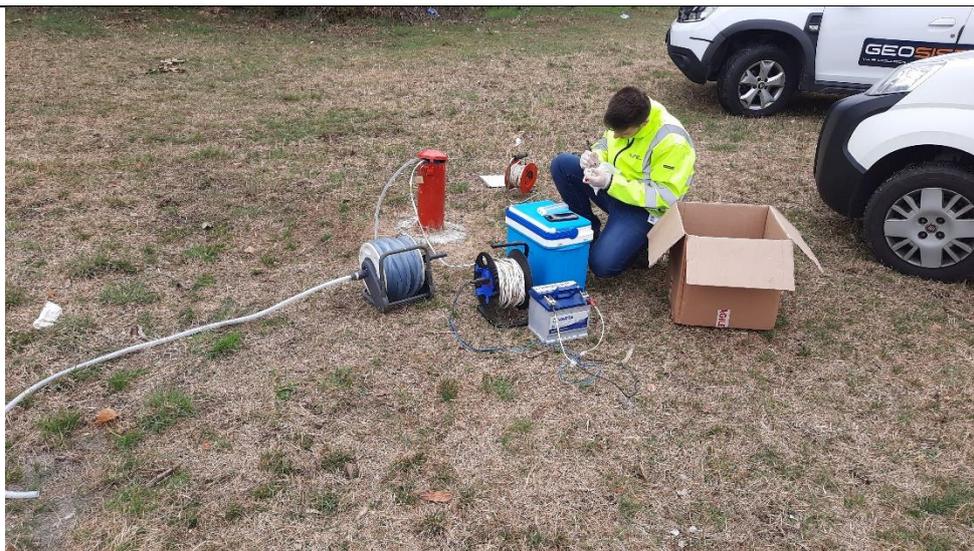
*Prelievo con  
pompa  
sommersa*

I prelievi sono stati effettuati tramite pompa sommersa da campionamento dal personale del Laboratorio Chimico Veneto s.rl. sotto la supervisione dello scrivente, previo spurgo di 25 minuti con portata di 0,1 l/s.

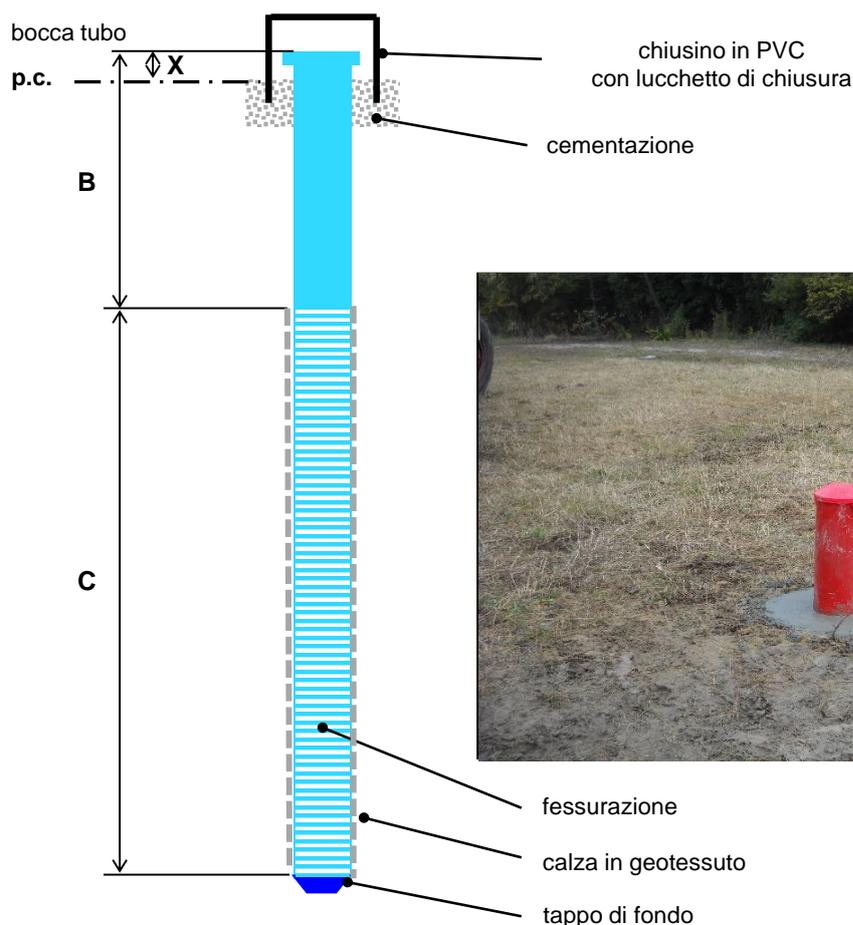
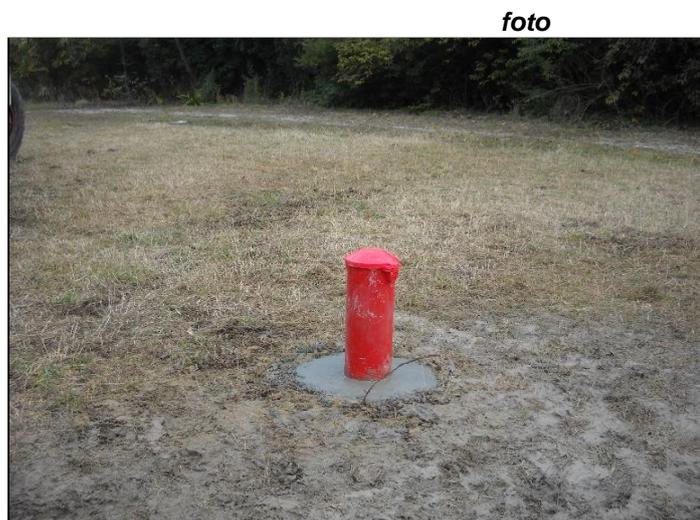
## PIEZOMETRO SCHEDA TECNICA

<i>piezometro in</i>		<i>PVC</i>	
diámetro tubo	pollici	∅	3
bocca tubo da piano campagna	m	<b>X</b>	0.40
lunghezza tratto cieco	m	<b>B</b>	3.0
lunghezza tratto fessurato	m	<b>C</b>	5.0
lunghezza totale	m	<b>B + C</b>	8.0
quota acqua il	31/01/22	m	da <b>p.c.</b> -1.36

disegno non in scala
