**VILLA ALMERICO CAPRA detta "LA ROTONDA"**

### VILLA ALMERICO CAPRA detta "LA ROTONDA"

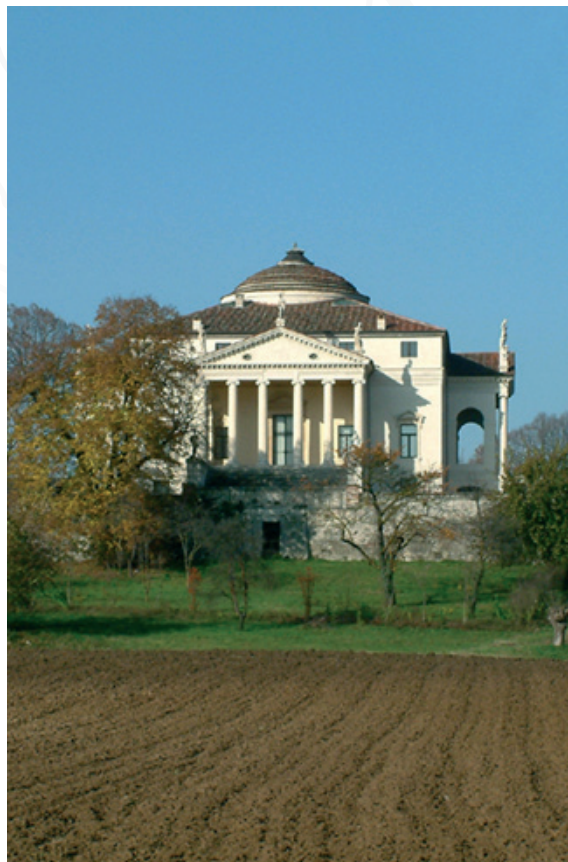
L'edificio è a pianta centrale, impostato su un quadrato i cui vertici sono rivolti ai quattro punti cardinali, con un salone circolare centrale la cui cupola, a profilo ribassato e conclusa da una lanterna, emerge all'esterno. Su ciascuno dei quattro fronti, in posizione assiale, si protende verso il paesaggio un pronao ionico esastilo con voltatesta aperti da arcate e frontone coronato da statue.

Si accede ai pronai da scalinate di pari larghezza con statue sui poggi, e da essi si entra all'interno dell'edificio attraverso una porta con frontone, ai cui fianchi, distanziate, si aprono finestre rettangolari.

La villa si sviluppa verticalmente su tre livelli, piano terra di servizio, piano nobile alla quota dei pronai e piano attico, originariamente continuo e adibito a granaio e successivamente tramezzato. Se ne legge all'esterno la sovrapposizione grazie alle fasce marcapiano e alla successione verticale delle finestre disposte su ciascun fronte ai lati dei pronai.
