PEBA VICENZA - AMBITO URBANO CRITICITA' RILEVATE

Santa Bertilla

214

Data del sopralluogo: 24/04/2019

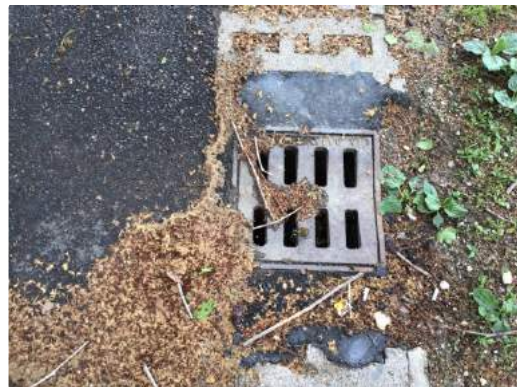
Caditoia inadeguata

Sostituzione della caditoia con nuovo manufatto che verrà incassato e reso perfettamente complanare al pavimento. La caditoia non dovrà presentare fessure tali da costituire ostacolo o pericolo rispetto a ruote, tacchi o bastoni. I vuoti non potranno essere attraversati da sfere di diametro superiore ai 20 mm (preferibilmente non superiore a 15 mm); eventuali fessure parallele dovranno essere poste in senso ortogonale alla principale direzione di marcia.

Porre la nuova caditoia colle fessure poste in posizione tangenziale al percorso pedonale

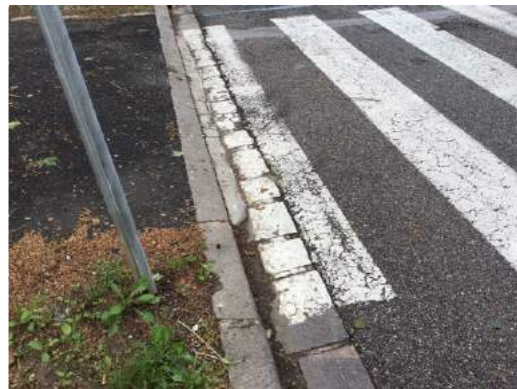
Dislivello dovuto a **contropendenza**

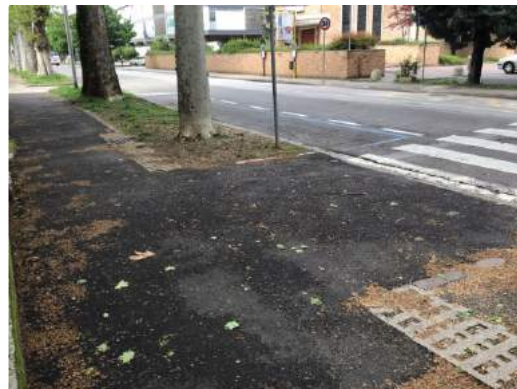
Assenza di segnalazione tattile per non vedenti (intercettazione attraversamento)

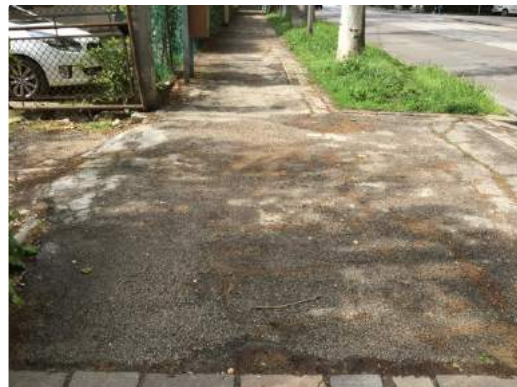
Presenza di sconnessioni, buche isolate, deformazioni della pavimentazione esistente, assenza di porzioni di essa.

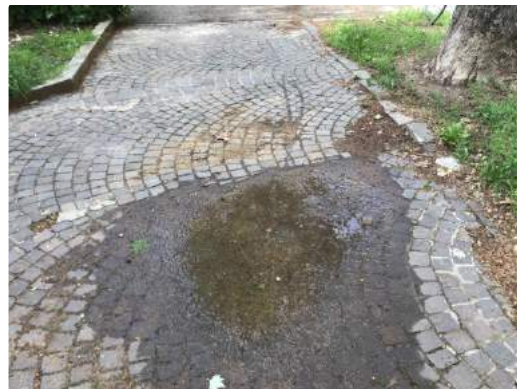
Presenza di sconnessioni, buche isolate, deformazioni della pavimentazione esistente, assenza di porzioni di essa.

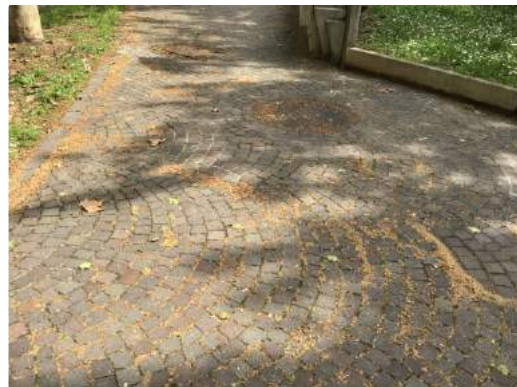
Presenza di sconnessioni, buche isolate, deformazioni della pavimentazione esistente, assenza di porzioni di essa.

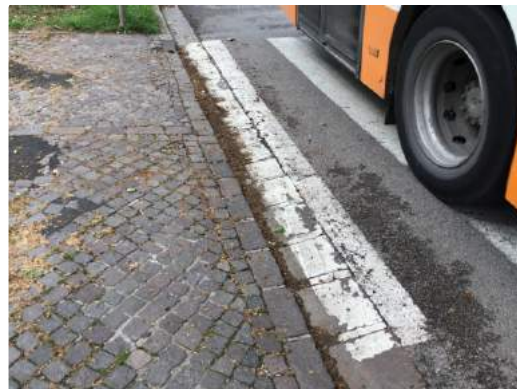
Dislivello dovuto a **contropendenza**

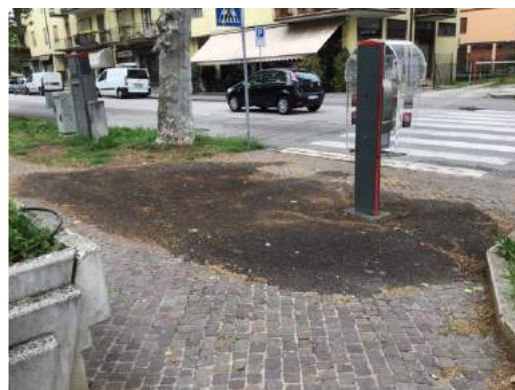
Assenza di segnalazione tattile per non vedenti (intercettazione attraversamento)

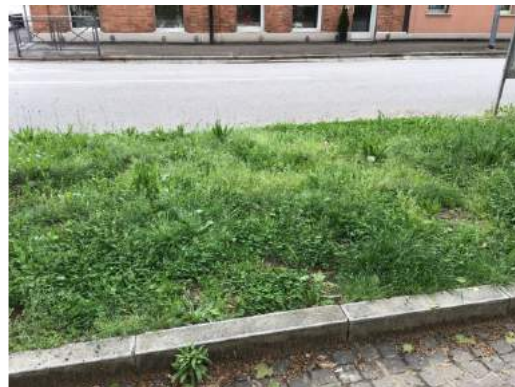
Assenza di percorso a raso

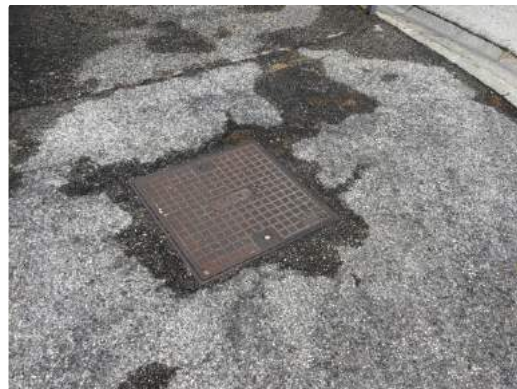
Presenza di sconnessioni, buche isolate, deformazioni della pavimentazione esistente, assenza di porzioni di essa.

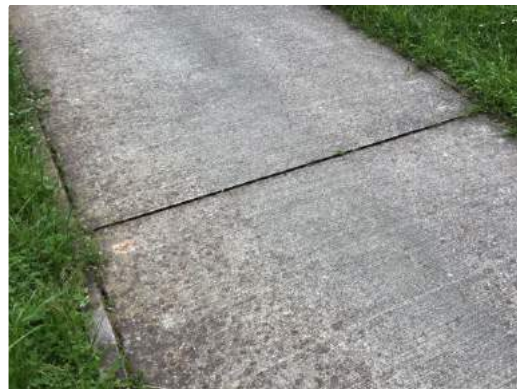
Dislivello causato da gradino max 2,5 cm

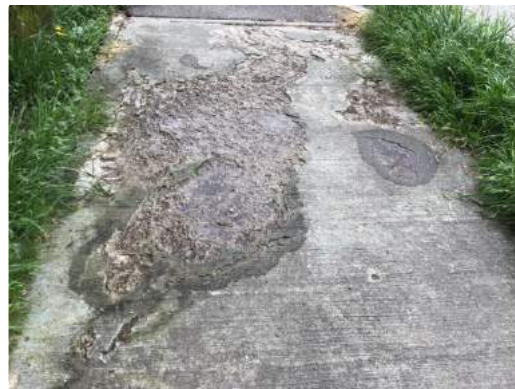
Presenza di sconnessioni, buche isolate, deformazioni della pavimentazione esistente, assenza di porzioni di essa.

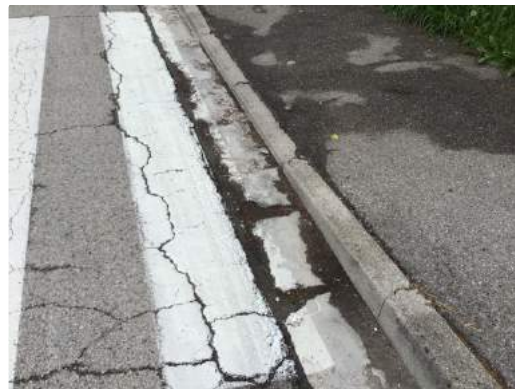
Dislivello causato da **gradino max 2,5 cm**

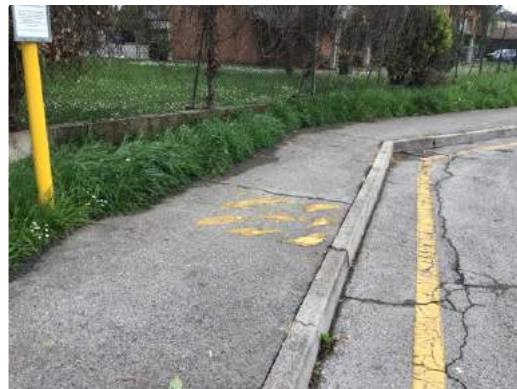
Assenza di una pensilina a segnalazione e protezione di uno spazio di sosta (fermata Autobus)

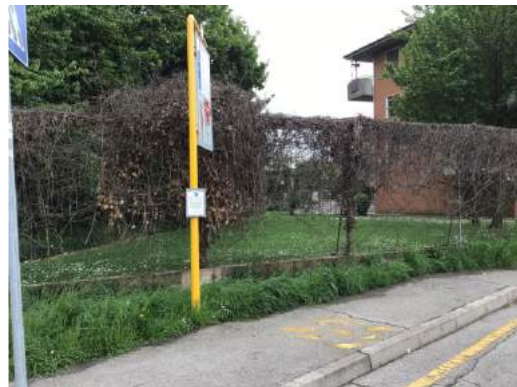
Assenza di segnalazione tattilo-plantare per l'intercettazione di pubblici servizi (Targa tattile, fermata del mezzo pubblico)

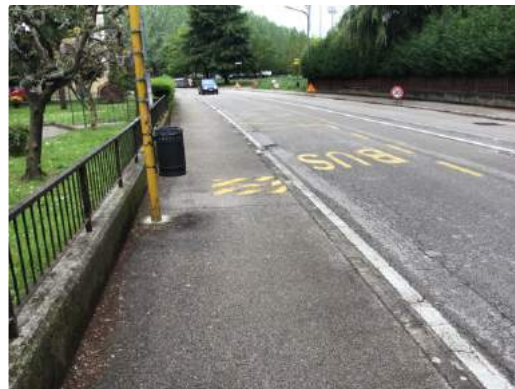
Assenza di segnalazione tattilo-plantare per l'intercettazione di pubblici servizi (Targa tattile, fermata del mezzo pubblico)

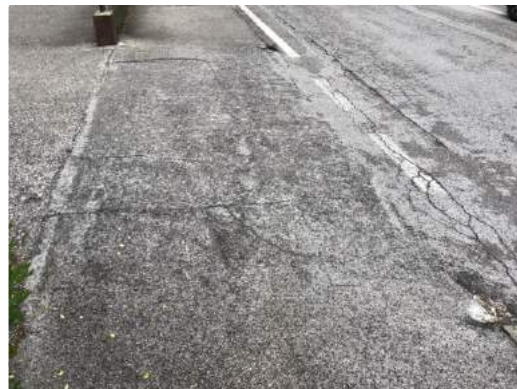
Presenza di pendenza trasversale eccessiva

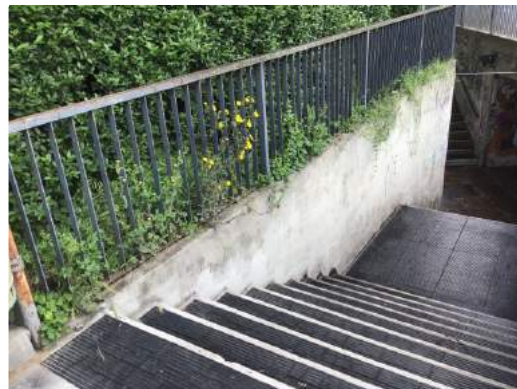
Corrimano: **assenza/inadeguatezza**

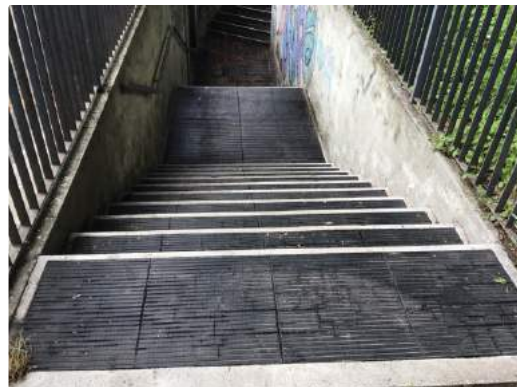
Presenza di sconnessioni, buche isolate, deformazioni della pavimentazione esistente, assenza di porzioni di essa.

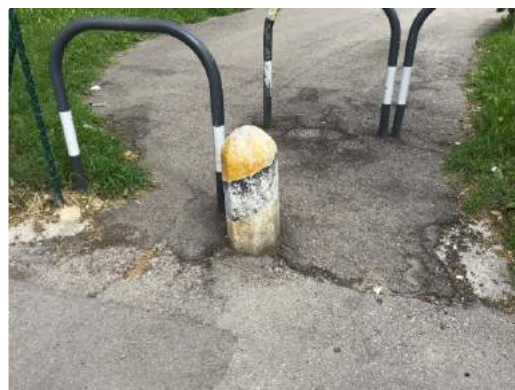
Presenza di sconnessioni, buche isolate, deformazioni della pavimentazione esistente, assenza di porzioni di essa.

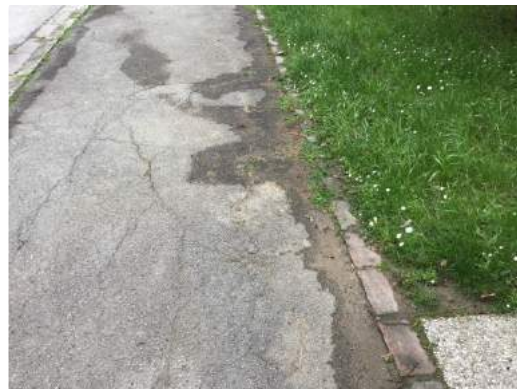
Presenza di sconnessioni, buche isolate, deformazioni della pavimentazione esistente, assenza di porzioni di essa.

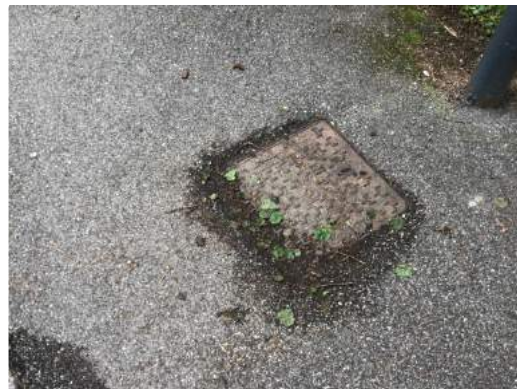
Ostacolo dovuto a pozzetto sporgente

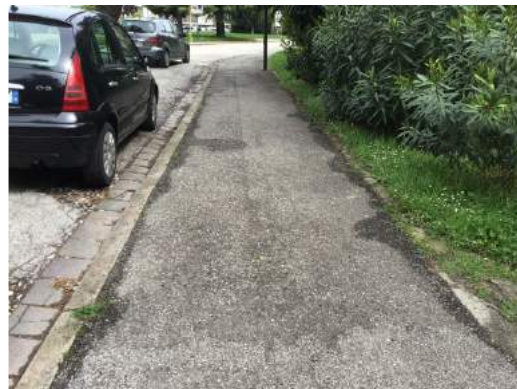
Presenza di sconnessioni, buche isolate, deformazioni della pavimentazione esistente, assenza di porzioni di essa.

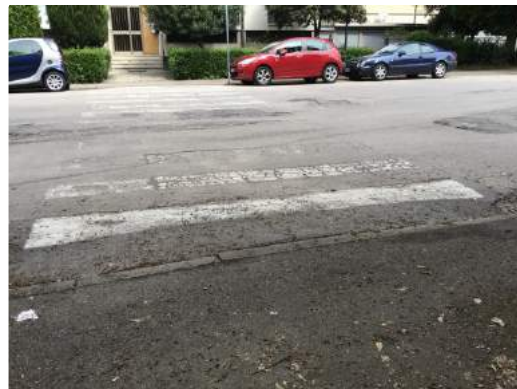
Assenza di attraversamento pedonale a raso

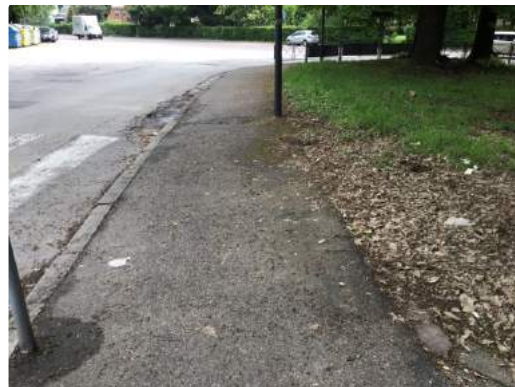
Presenza di pendenza trasversale eccessiva

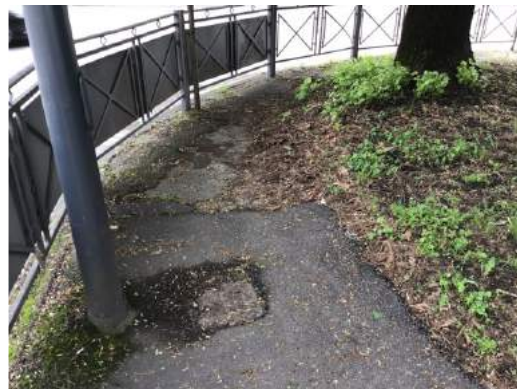
Pavimentazione sconnessa/deformata per la presenza di radici affioranti

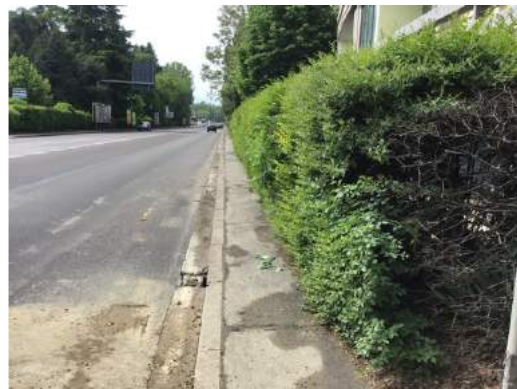
Ostacolo costituito da elemento
arboreo/arbustivo

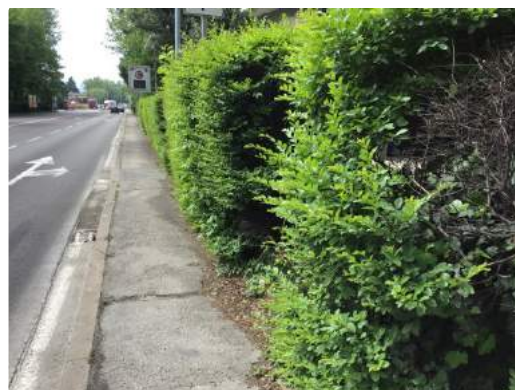
Ostacolo costituito da elemento
arboreo/arbustivo

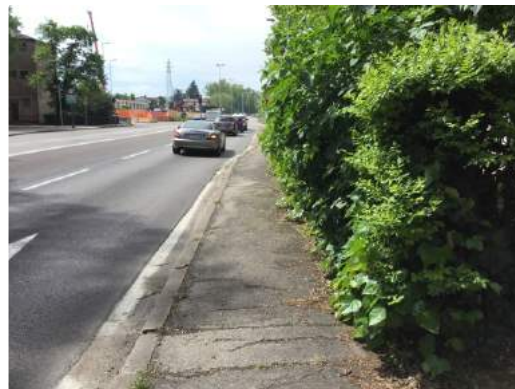
Ostacolo costituito da elemento
arboreo/arbustivo

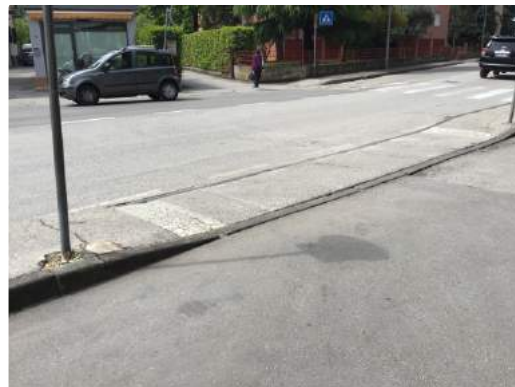
Dislivello causato da **gradino di 2/30 cm**

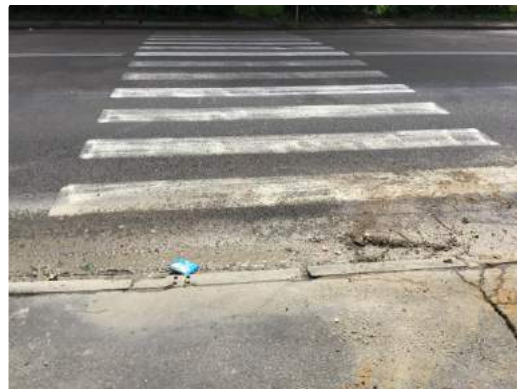
Assenza di segnalazione **tattilo-plantare** come linea guida all'orientamento delle persone non vedenti

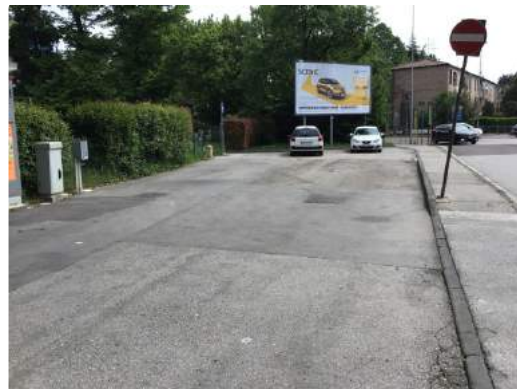
Scarsa o inesistente dotazione di parcheggi riservati ai disabili.
(**Parcheggio in linea**, parallelo al percorso pedonale)

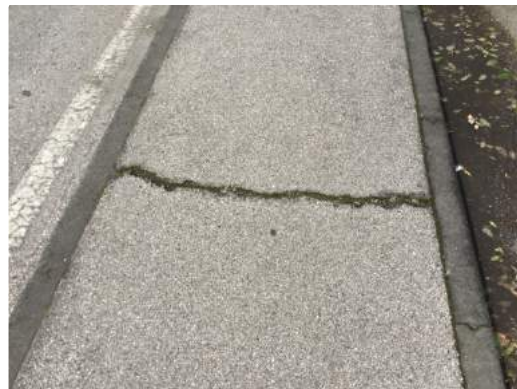
Dislivello causato da gradino max 2,5 cm

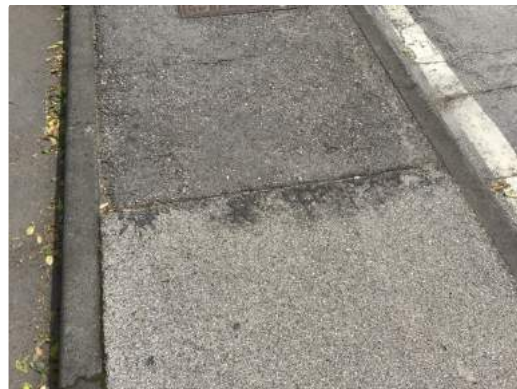
Dislivello causato da gradino max 2,5 cm

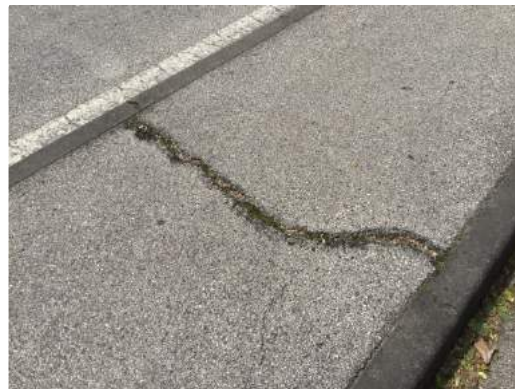
Dislivello causato da gradino max 2,5 cm

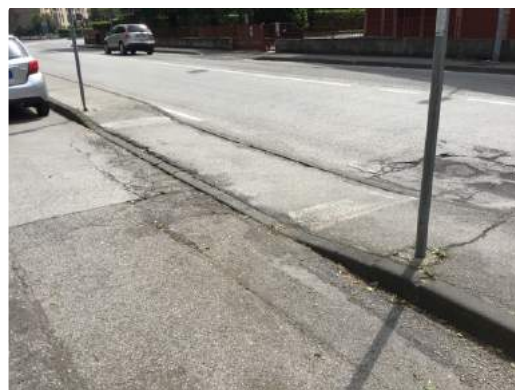
Dislivello causato da **gradino di 2/30 cm**

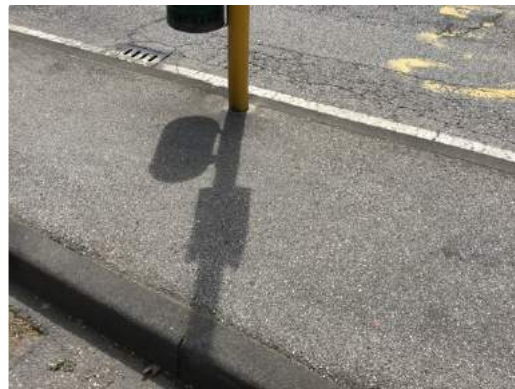
Assenza di segnalazione tattilo-plantare per l'intercettazione di pubblici servizi (Targa tattile, fermata del mezzo pubblico)

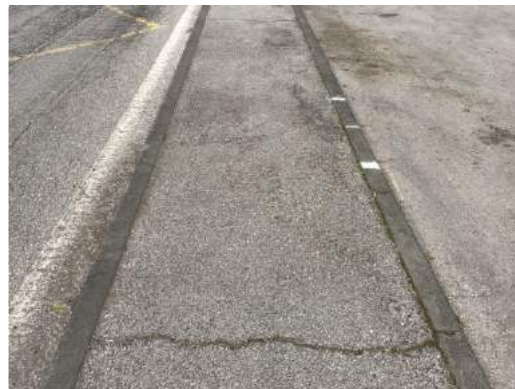
Presenza di sconnessioni, buche isolate, deformazioni della pavimentazione esistente, assenza di porzioni di essa.

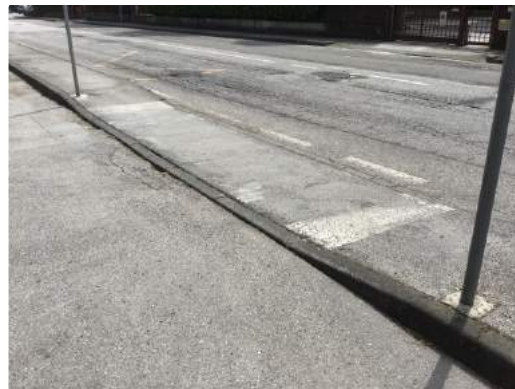
Dislivello causato da **gradino di 2/30 cm**

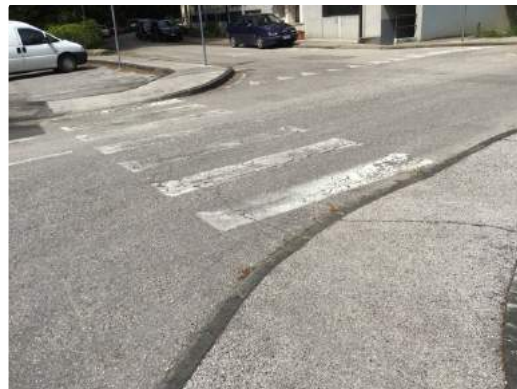
Assenza di attraversamento pedonale a raso

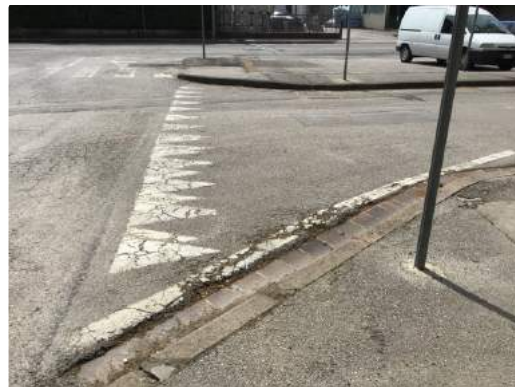
Assenza di attraversamento pedonale a raso

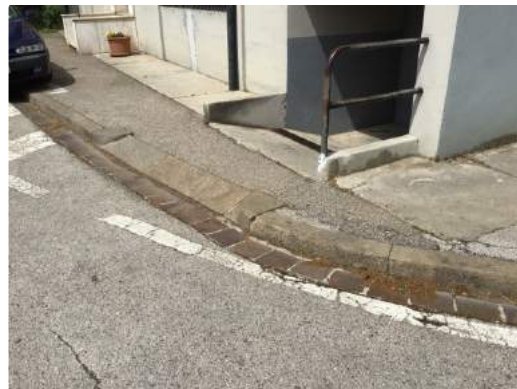
Dislivello causato da **gradino di 2/30 cm**

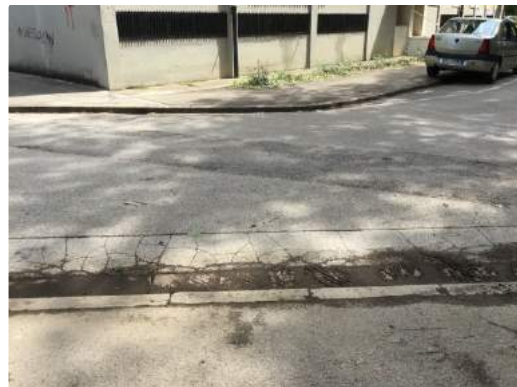
Assenza di attraversamento pedonale a raso

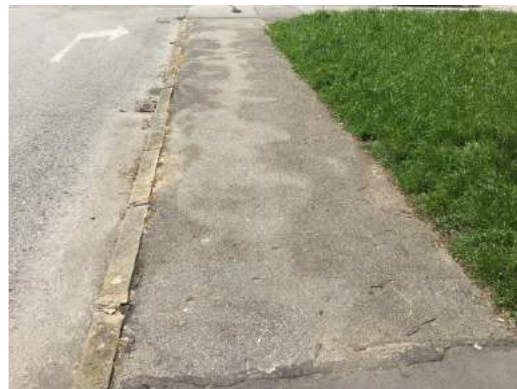
Presenza di sconnessioni, buche isolate, deformazioni della pavimentazione esistente, assenza di porzioni di essa.

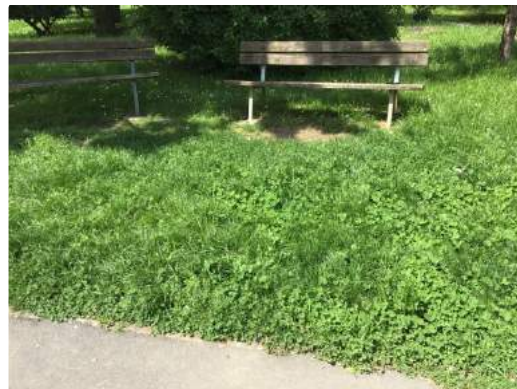
Pavimentazione sconnessa (terra)

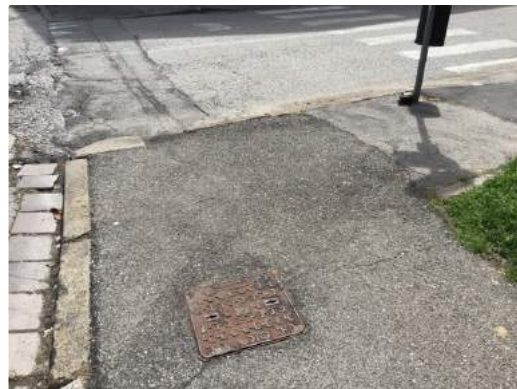
Presenza di sconnessioni, buche isolate, deformazioni della pavimentazione esistente, assenza di porzioni di essa.

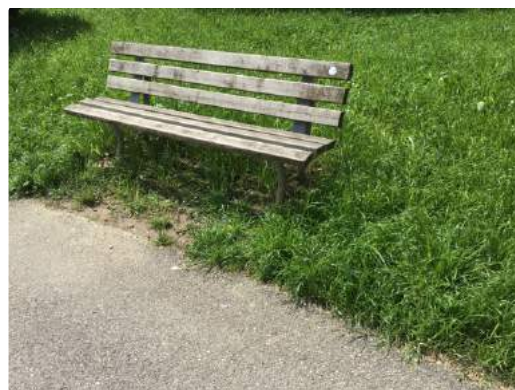
Assenza di stallo idoneo per l'accostamento di un passeggino o carrozzina a lato della seduta.

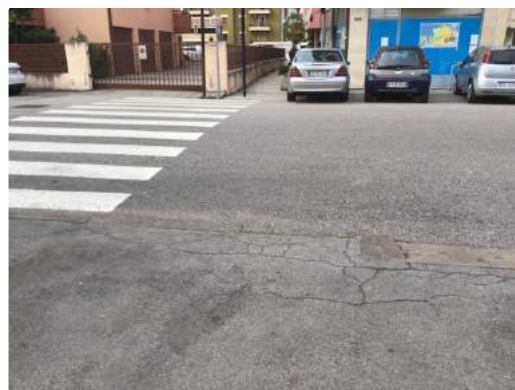
Assenza di attraversamento pedonale a raso

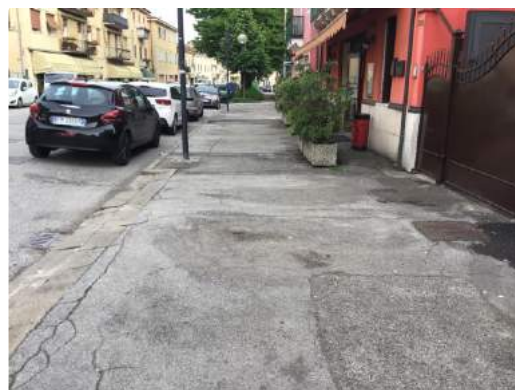
Presenza di sconnessioni, buche isolate, deformazioni della pavimentazione esistente, assenza di porzioni di essa.

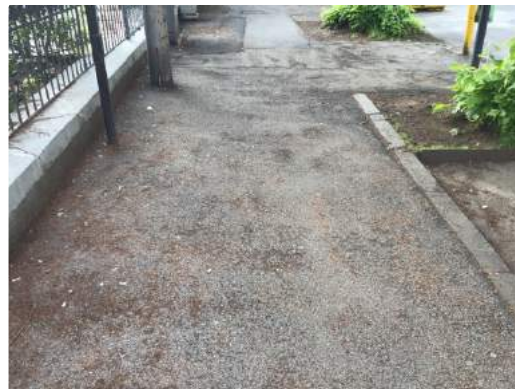
Presenza di sconnessioni, buche isolate, deformazioni della pavimentazione esistente, assenza di porzioni di essa.

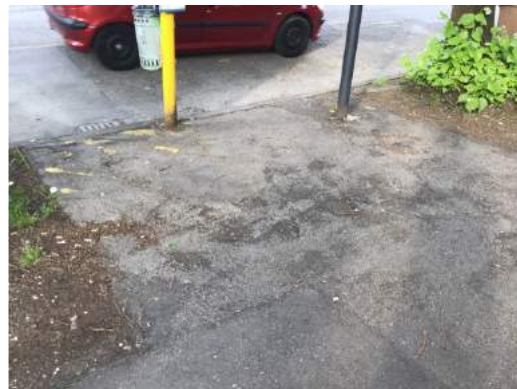
Presenza di sconnessioni, buche isolate, deformazioni della pavimentazione esistente, assenza di porzioni di essa.

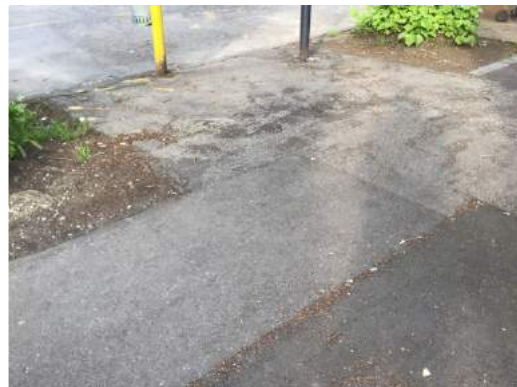
Assenza di segnalazione tattilo-plantare per l'intercettazione di pubblici servizi (Targa tattile, fermata del mezzo pubblico)

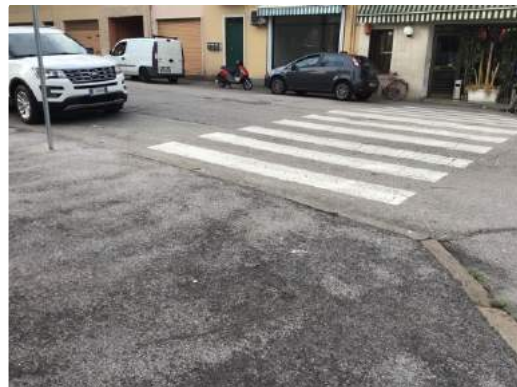
Assenza di attraversamento pedonale a raso

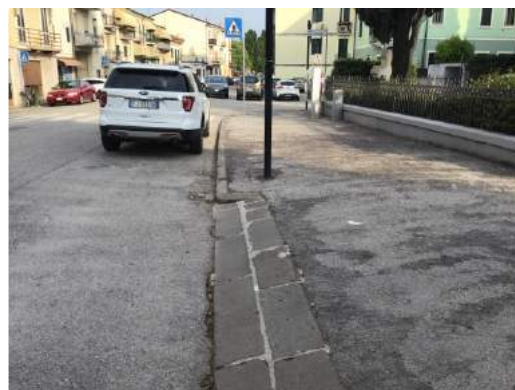
Scarsa o inesistente dotazione di parcheggi riservati ai disabili.
(**Parcheggio in linea**, parallelo al percorso pedonale)

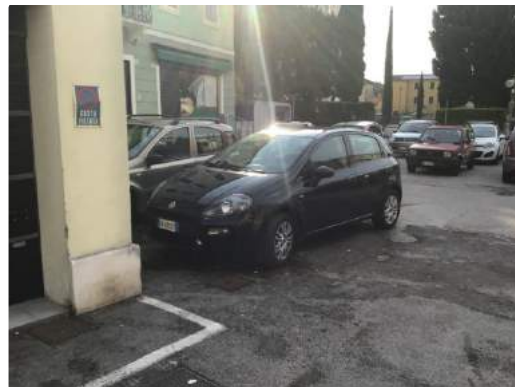
Assenza di percorso a raso

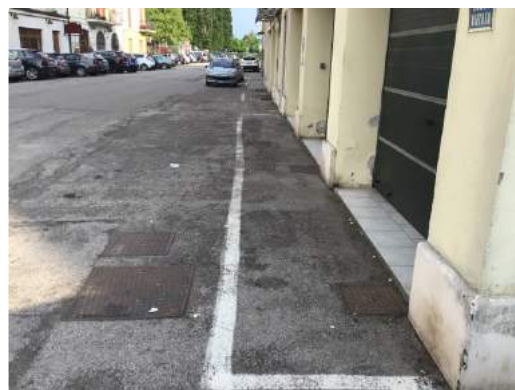
Assenza di percorso a raso

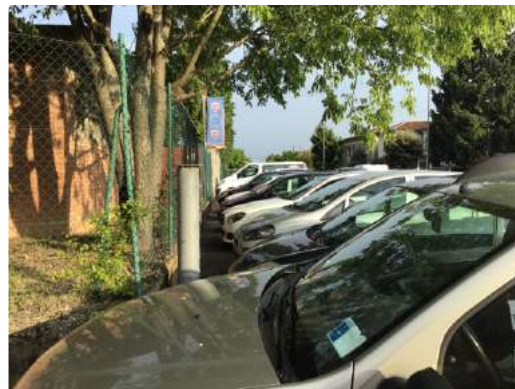
Assenza di percorso in rilevato

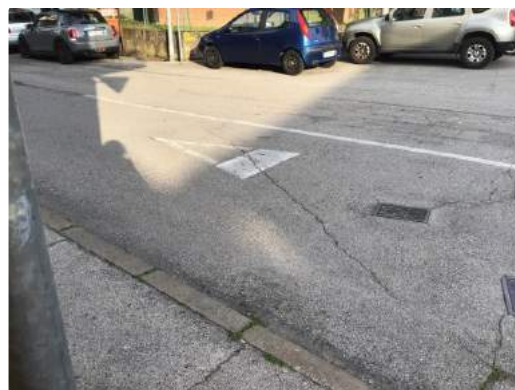
Assenza di attraversamento pedonale a raso

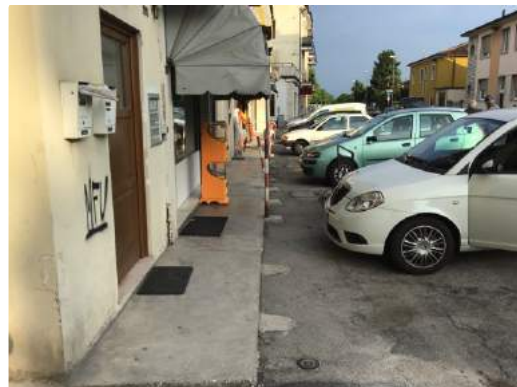
Assenza di percorso in rilevato

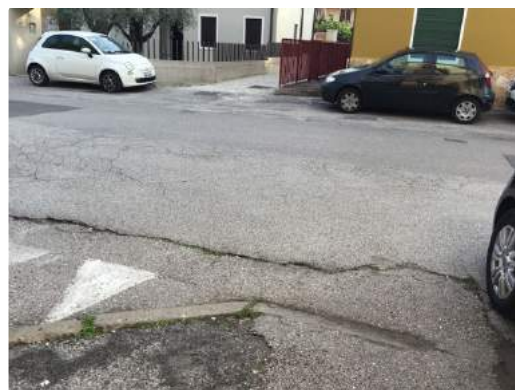
Assenza di attraversamento pedonale a raso

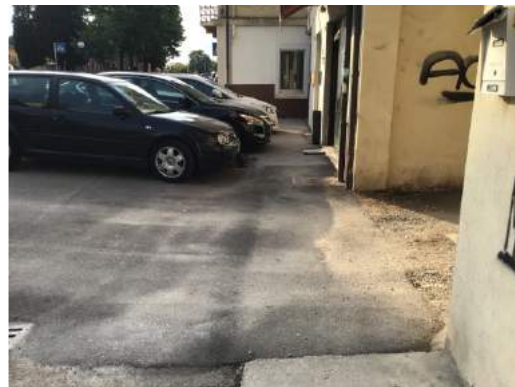
Assenza di percorso a raso

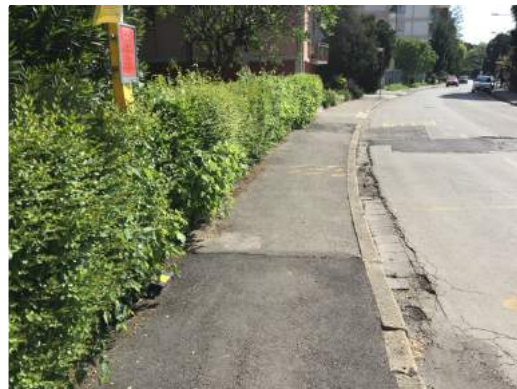
Assenza di segnalazione tattilo-plantare per l'intercettazione di pubblici servizi (Targa tattile, fermata del mezzo pubblico)

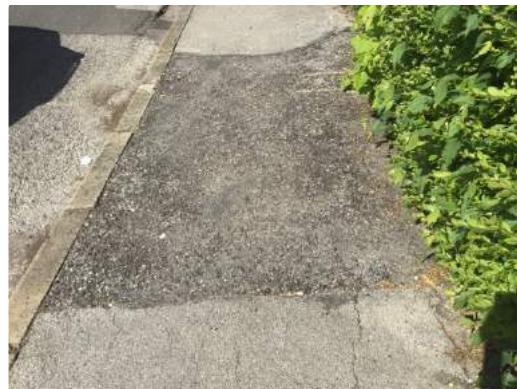
Presenza di sconnessioni, buche isolate, deformazioni della pavimentazione esistente, assenza di porzioni di essa.

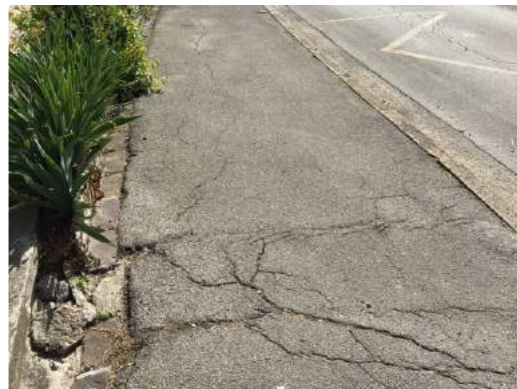
Presenza di sconnessioni, buche isolate, deformazioni della pavimentazione esistente, assenza di porzioni di essa.

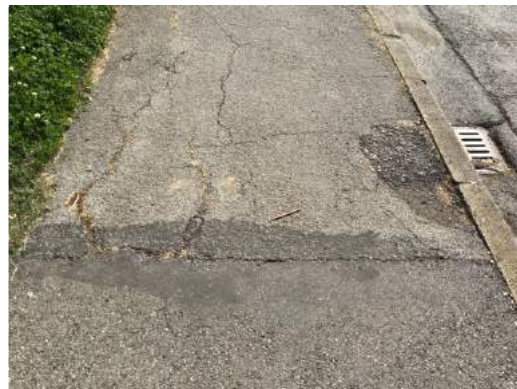
Presenza di sconnessioni, buche isolate, deformazioni della pavimentazione esistente, assenza di porzioni di essa.

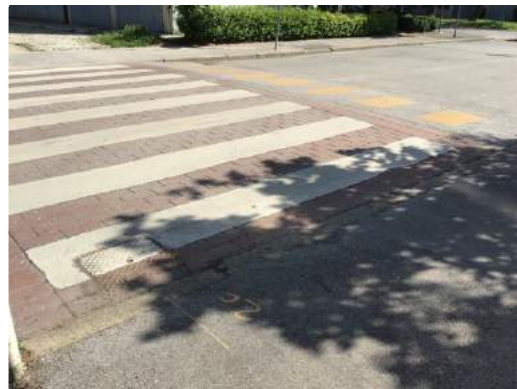
Assenza di segnalazione tattile per non vedenti (intercettazione attraversamento)

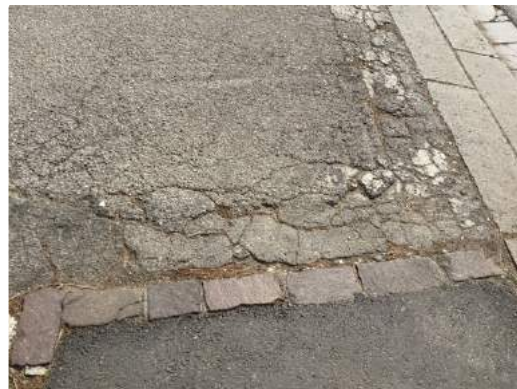
Presenza di sconnessioni, buche isolate, deformazioni della pavimentazione esistente, assenza di porzioni di essa.

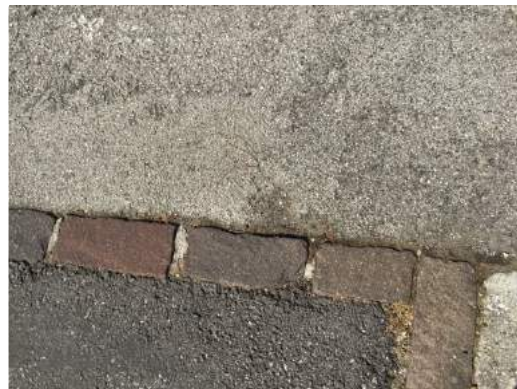
Presenza di sconnessioni, buche isolate, deformazioni della pavimentazione esistente, assenza di porzioni di essa.

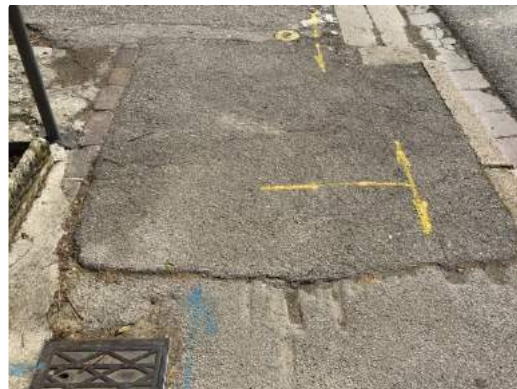
Presenza di sconnessioni, buche isolate, deformazioni della pavimentazione esistente, assenza di porzioni di essa.

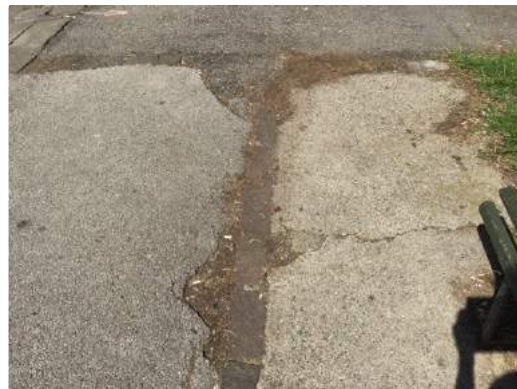
Presenza di sconnessioni, buche isolate, deformazioni della pavimentazione esistente, assenza di porzioni di essa.

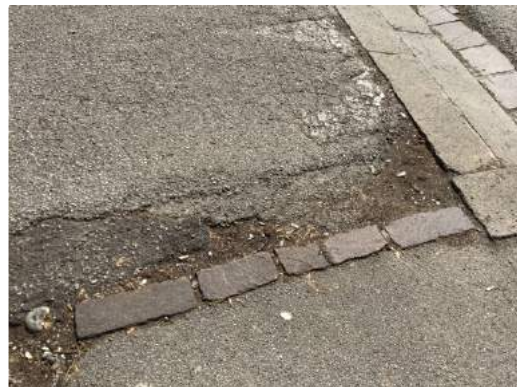
Presenza di sconnessioni, buche isolate, deformazioni della pavimentazione esistente, assenza di porzioni di essa.

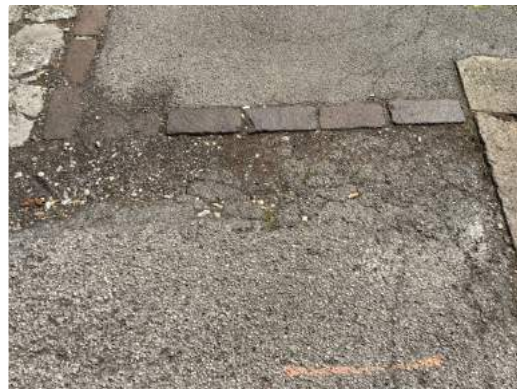
Presenza di sconnessioni, buche isolate, deformazioni della pavimentazione esistente, assenza di porzioni di essa.

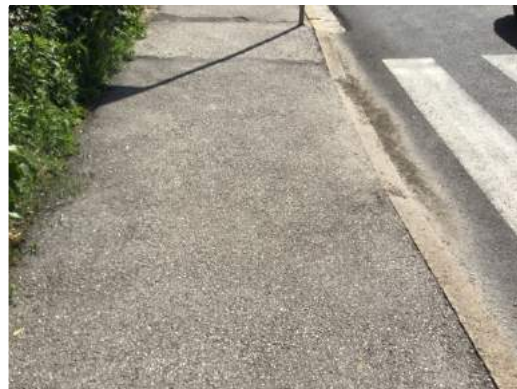
Assenza di segnalazione tattile per non vedenti (intercettazione attraversamento)

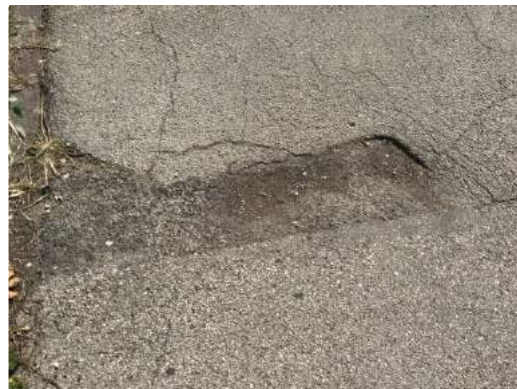
Presenza di sconnessioni, buche isolate, deformazioni della pavimentazione esistente, assenza di porzioni di essa.

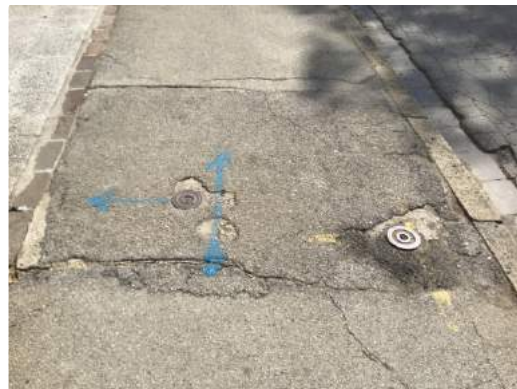
Presenza di sconnessioni, buche isolate, deformazioni della pavimentazione esistente, assenza di porzioni di essa.

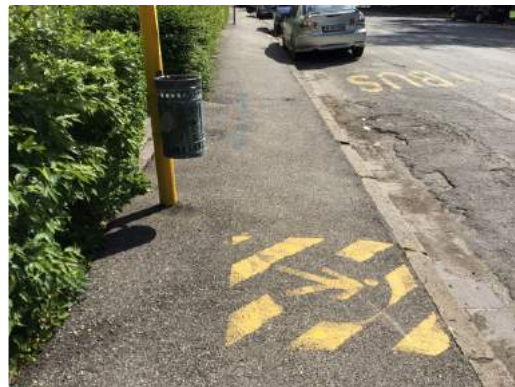
Assenza di segnalazione tattilo-plantare per l'intercettazione di pubblici servizi (Targa tattile, fermata del mezzo pubblico)

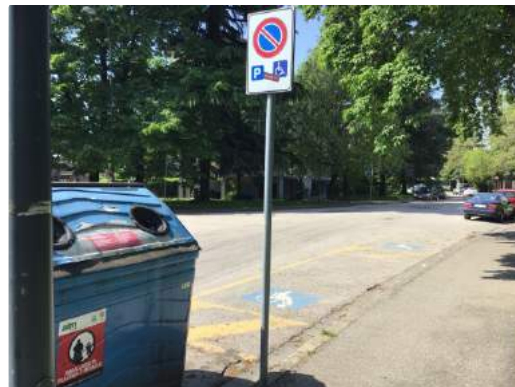
Ostacolo costituito da base fissa a corredo di indicazione **segnaletica o cartello pubblicitario o cartello di fermata autobus**

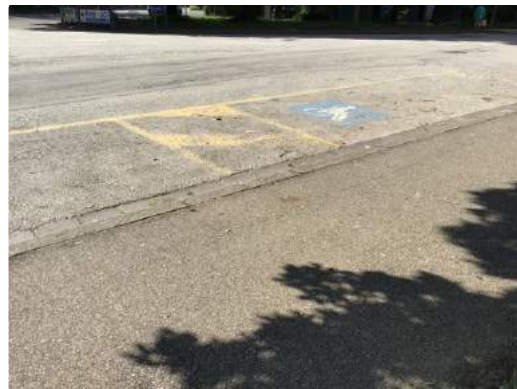
Scivolo **inadeguato in uno spazio sottodimensionato**

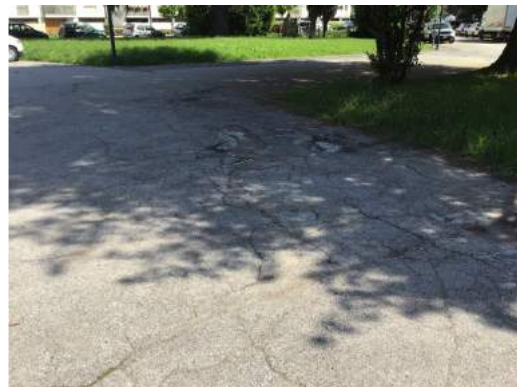
Scarsa o inesistente dotazione di parcheggi riservati ai disabili.
(Parcheggio a pettine ortogonale al percorso pedonale)

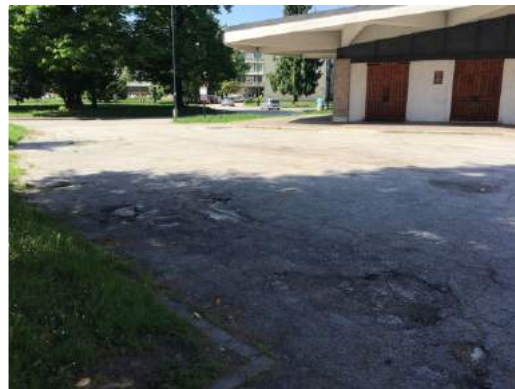
Presenza di sconnessioni, buche isolate, deformazioni della pavimentazione esistente, assenza di porzioni di essa.

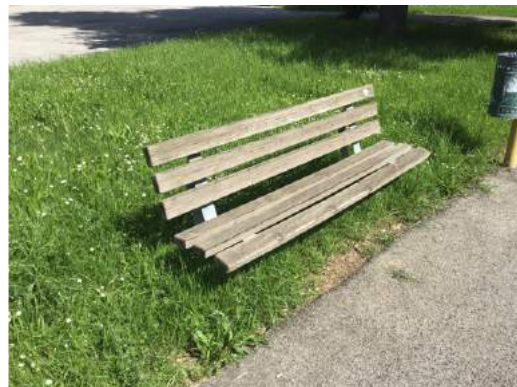
Assenza di stallo idoneo per l'accostamento di un passeggino o carrozzina a lato della seduta.

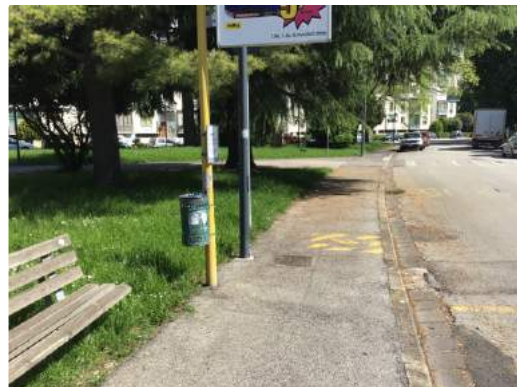
Assenza di segnalazione tattile per non vedenti (intercettazione attraversamento)

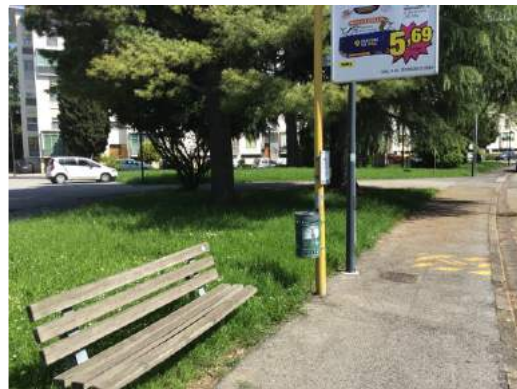
Assenza di **tettoia di protezione**

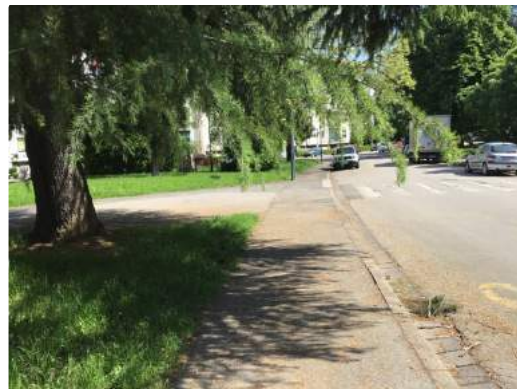
Ostacolo costituito da elemento
arboreo/arbustivo

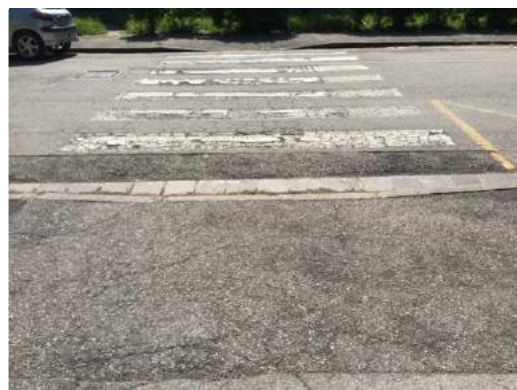
Assenza di attraversamento pedonale a raso

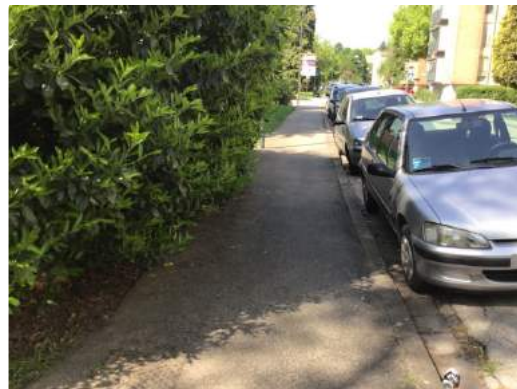
Ostacolo costituito da elemento
arboreo/arbustivo

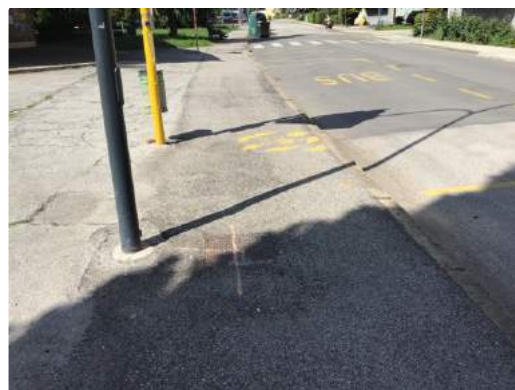
Assenza di segnalazione tattilo-plantare per l'intercettazione di pubblici servizi (Targa tattile, fermata del mezzo pubblico)

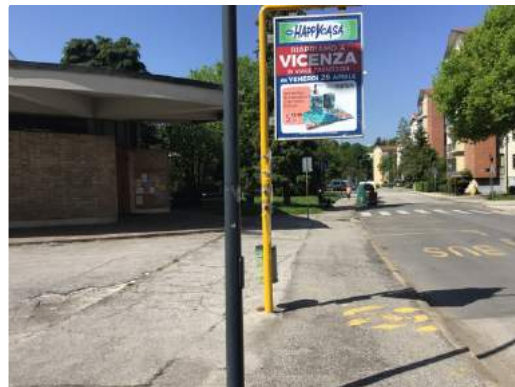
Assenza di una pensilina a segnalazione e protezione di uno spazio di sosta (fermata Autobus)

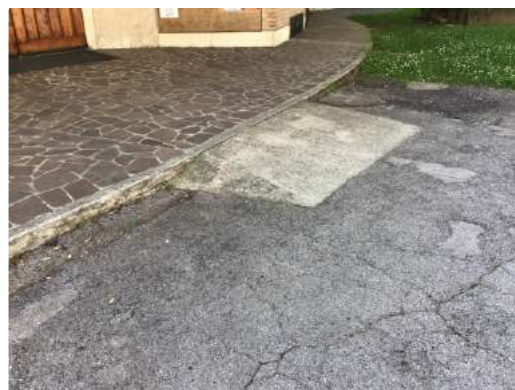
Scivolo con **pendenza eccessiva**

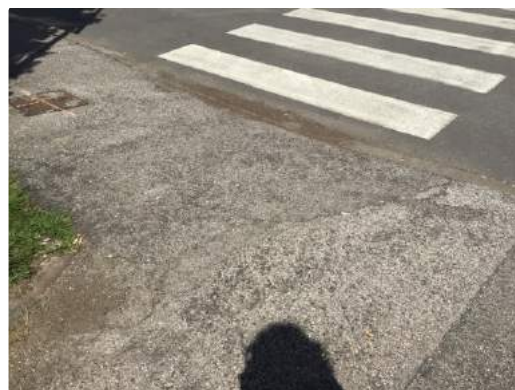
Dislivello causato da **gradino di 2/30 cm**

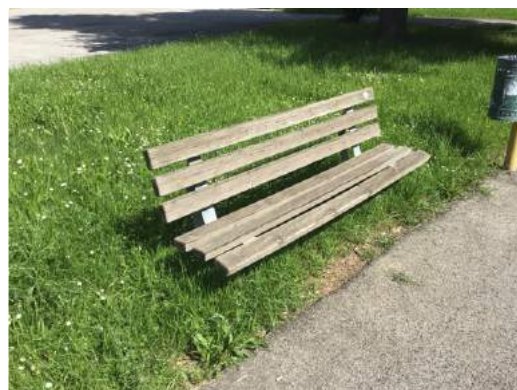
Assenza di stallo idoneo per l'accostamento di un passeggino o carrozzina a lato della seduta.

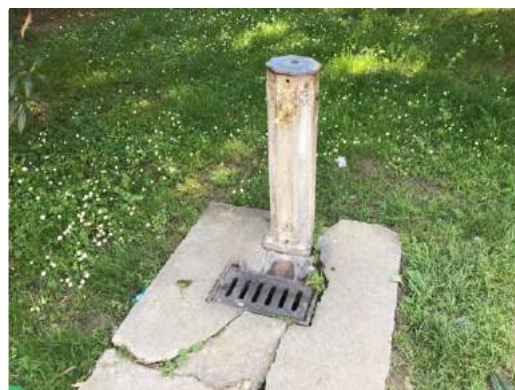
Assenza di fontana accessibile

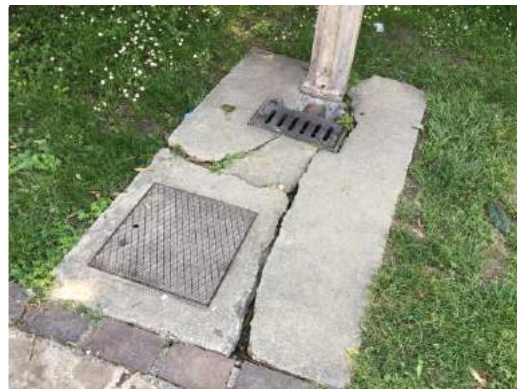
Presenza di sconnessioni, buche isolate, deformazioni della pavimentazione esistente, assenza di porzioni di essa.

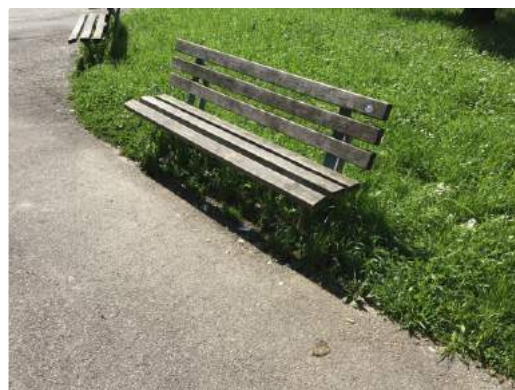
Assenza di stallo idoneo per l'accostamento di un passeggino o carrozzina a lato della seduta.

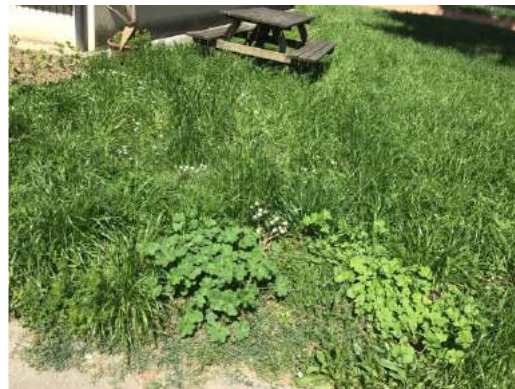
Assenza di percorso a raso

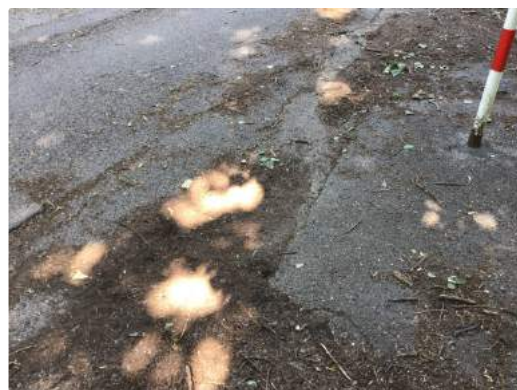
Presenza di sconnessioni, buche isolate, deformazioni della pavimentazione esistente, assenza di porzioni di essa.

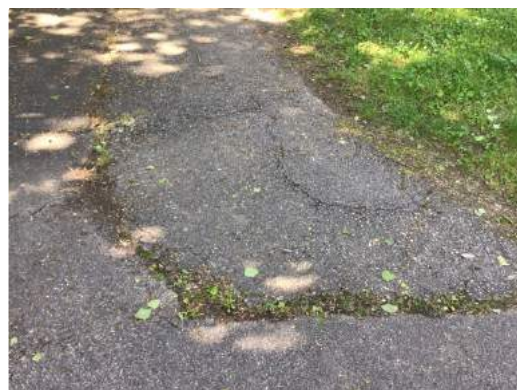
Presenza di sconnessioni, buche isolate, deformazioni della pavimentazione esistente, assenza di porzioni di essa.

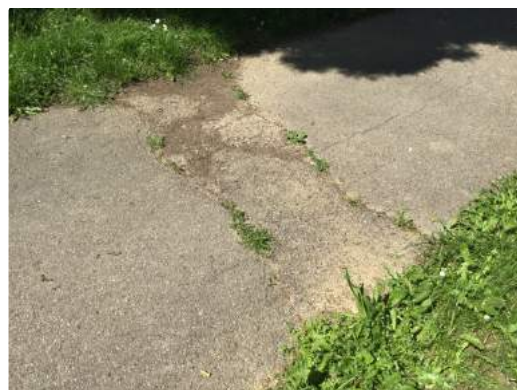
Presenza di sconnessioni, buche isolate, deformazioni della pavimentazione esistente, assenza di porzioni di essa.

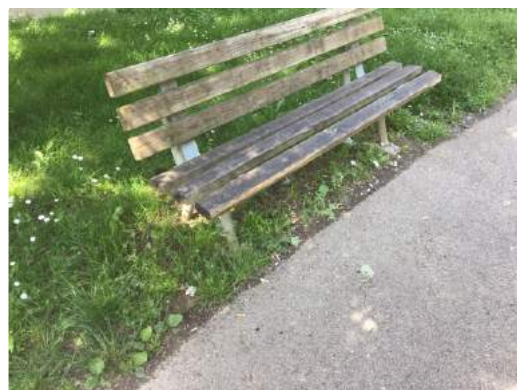
Assenza di stallo idoneo per l'accostamento di un passeggino o carrozzina a lato della seduta.

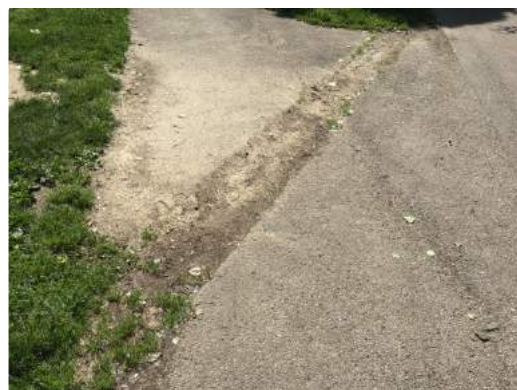
Presenza di sconnessioni, buche isolate, deformazioni della pavimentazione esistente, assenza di porzioni di essa.

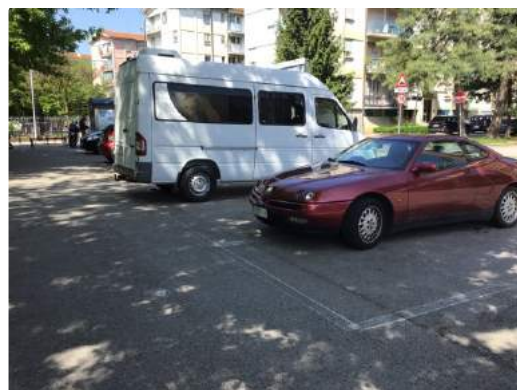
Scarsa o inesistente dotazione di parcheggi riservati ai disabili.
(Parcheggio a pettine ortogonale al percorso pedonale)

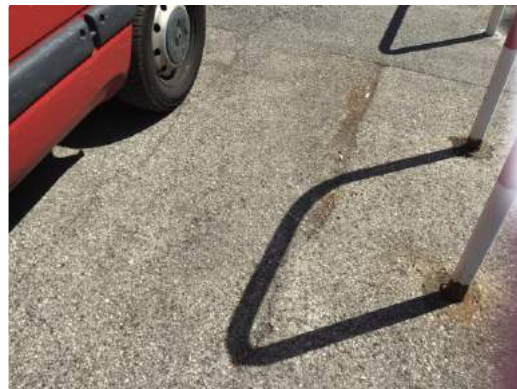
Presenza di sconnessioni, buche isolate, deformazioni della pavimentazione esistente, assenza di porzioni di essa.
