PEBA VICENZA - AMBITO URBANO CRITICITA' RILEVATE

Santa Bertilla

214

Data del sopralluogo: 24/04/2019

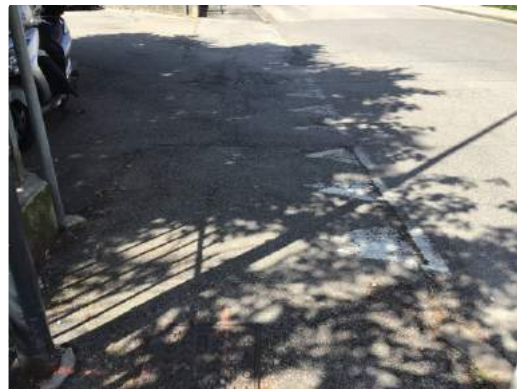
Assenza di attraversamento pedonale a raso

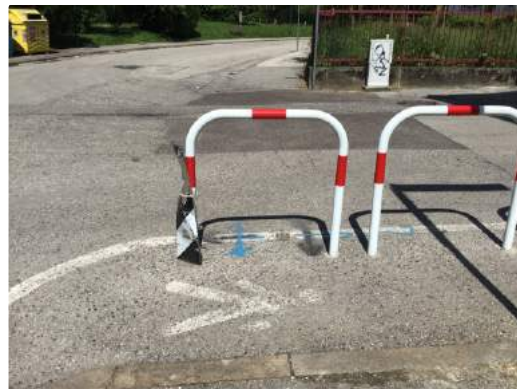
Assenza di attraversamento pedonale a raso

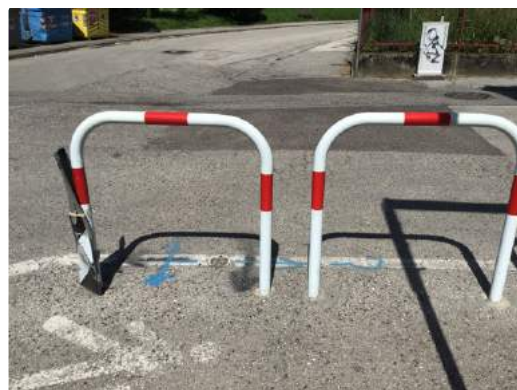
Ostacolo costituito da paletto/archetto parapedonale

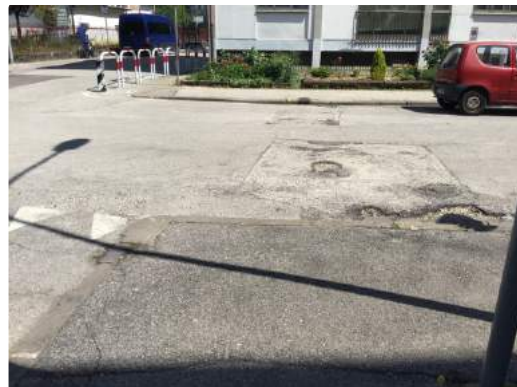
Assenza di attraversamento pedonale a raso

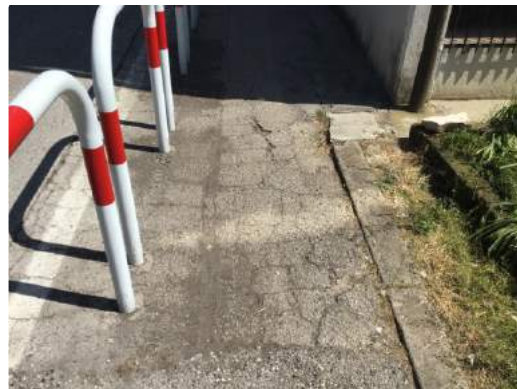
Presenza di sconnessioni, buche isolate, deformazioni della pavimentazione esistente, assenza di porzioni di essa.

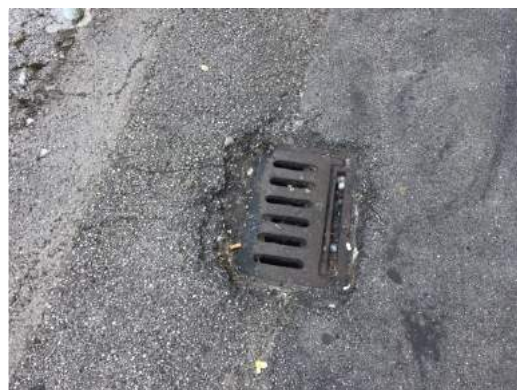
Ostacolo dovuto a pozzetto sporgente

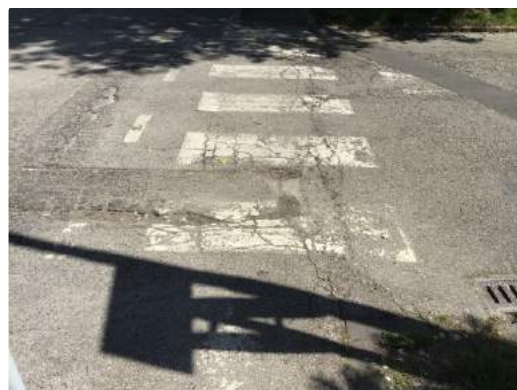
Presenza di sconnessioni, buche isolate, deformazioni della pavimentazione esistente, assenza di porzioni di essa.

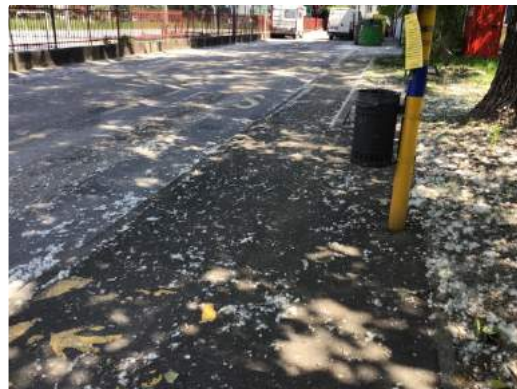
Assenza di segnalazione tattilo-plantare per l'intercettazione di pubblici servizi (Targa tattile, fermata del mezzo pubblico)

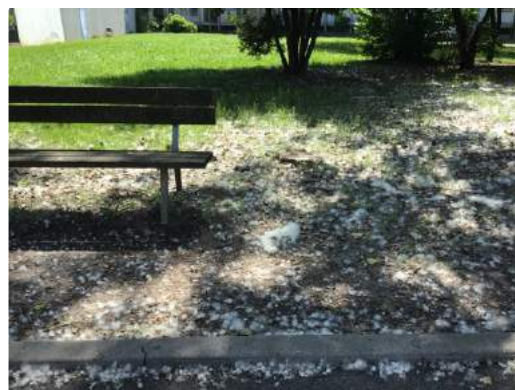
ostacolo: cordolo

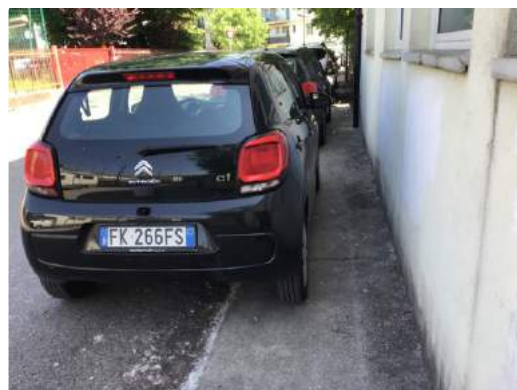
Carenza o inadeguatezza di protezione del percorso pedonale

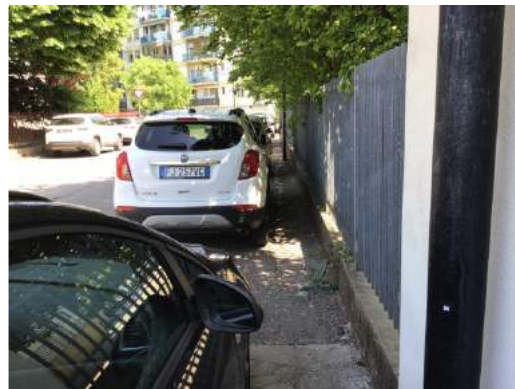
Assenza di percorso a raso

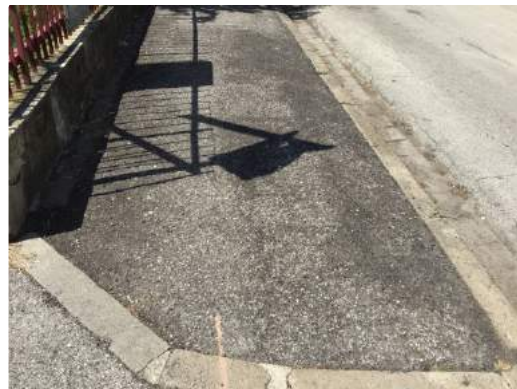
Presenza di sconnessioni, buche isolate, deformazioni della pavimentazione esistente, assenza di porzioni di essa.

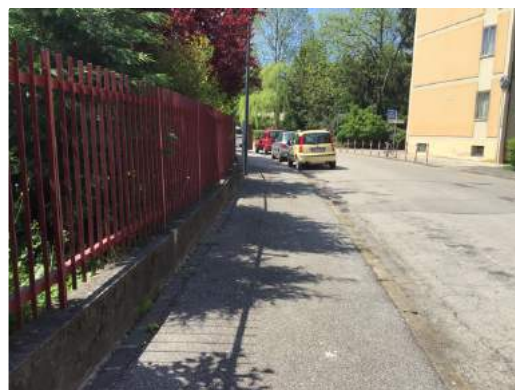
Presenza di pendenza trasversale eccessiva

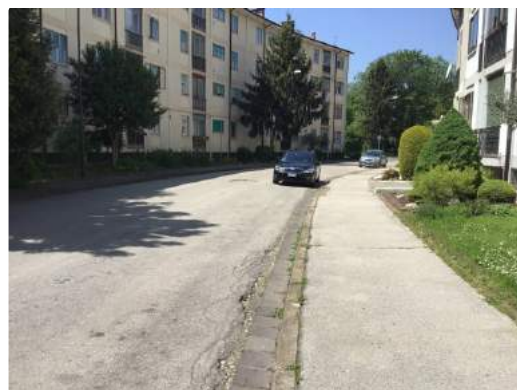
Scarsa o inesistente dotazione di parcheggi riservati ai disabili.
(**Parcheggio in linea**, parallelo al percorso pedonale)

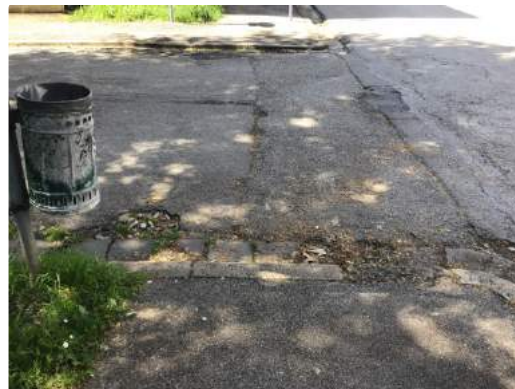
Assenza di attraversamento pedonale a raso

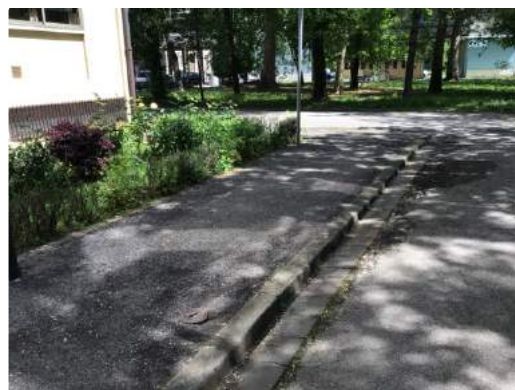
Presenza di sconnessioni, buche isolate, deformazioni della pavimentazione esistente, assenza di porzioni di essa.

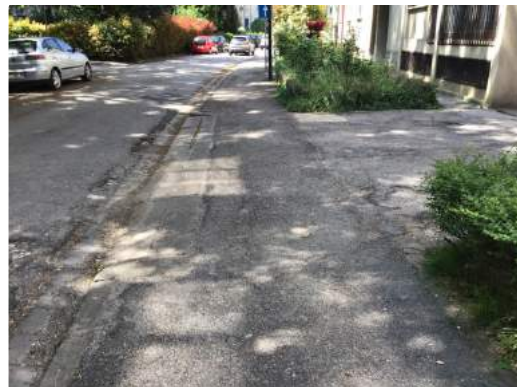
Presenza di pendenza trasversale eccessiva

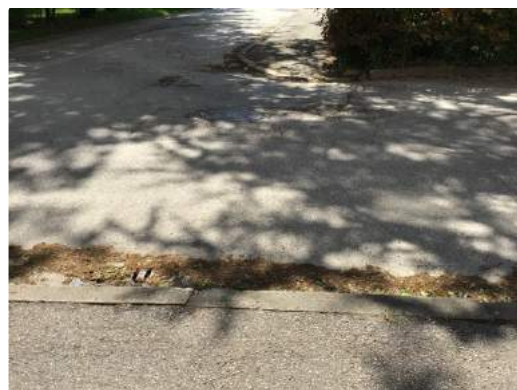
Assenza di attraversamento pedonale a raso

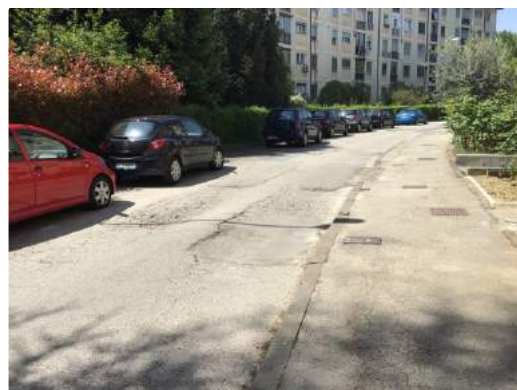
Scarsa o inesistente dotazione di parcheggi riservati ai disabili.
(**Parcheggio in linea**, parallelo al percorso pedonale)

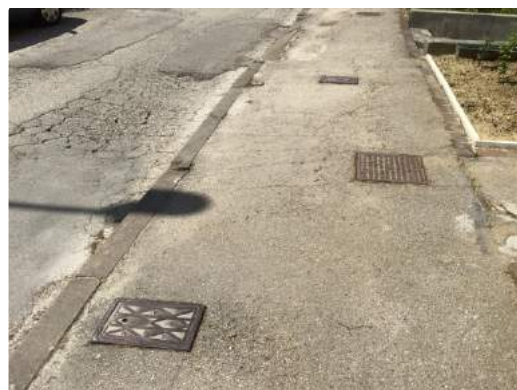
Ostacolo dovuto a pozzetto sporgente

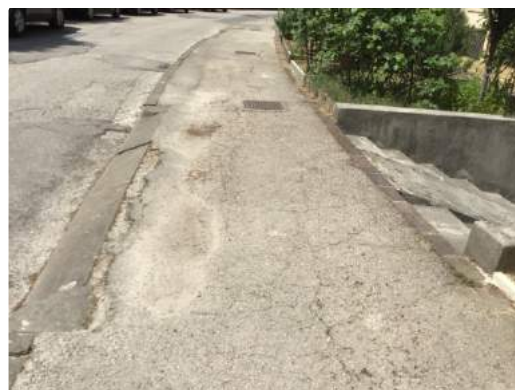
Presenza di sconnessioni, buche isolate, deformazioni della pavimentazione esistente, assenza di porzioni di essa.

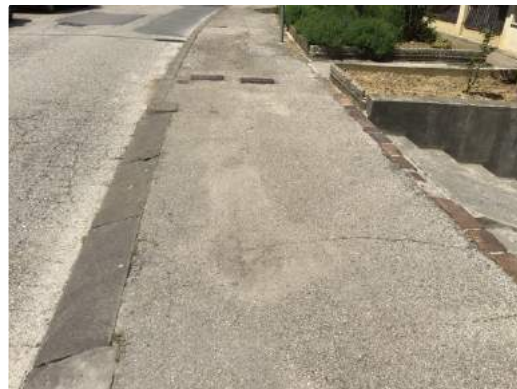
Presenza di sconnessioni, buche isolate, deformazioni della pavimentazione esistente, assenza di porzioni di essa.

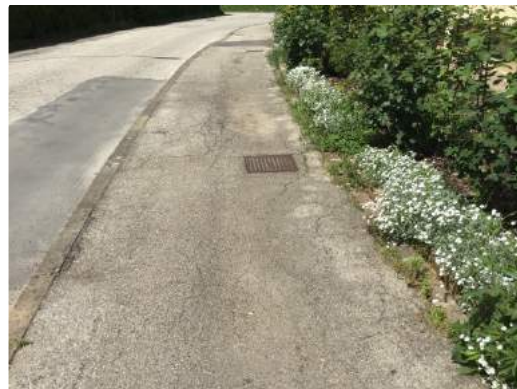
Presenza di sconnessioni, buche isolate, deformazioni della pavimentazione esistente, assenza di porzioni di essa.

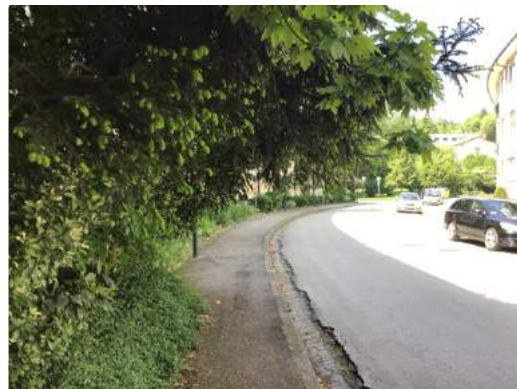
Ostacolo costituito da elemento
arboreo/arbustivo

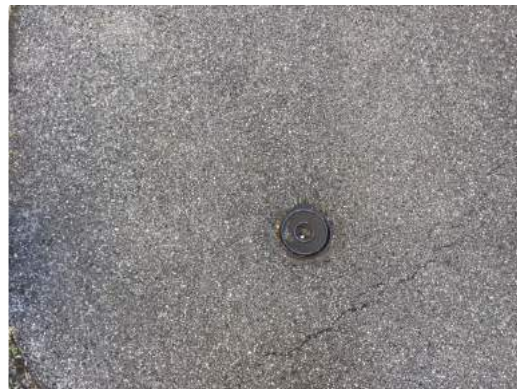
Presenza di chiusino/manufatto rete tecnologica con superficie deformata/sconnessa

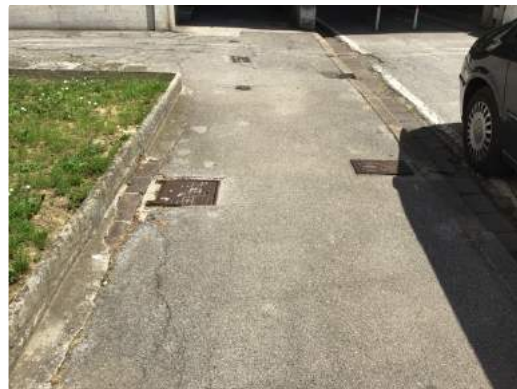
Presenza di sconnessioni, buche isolate, deformazioni della pavimentazione esistente, assenza di porzioni di essa.

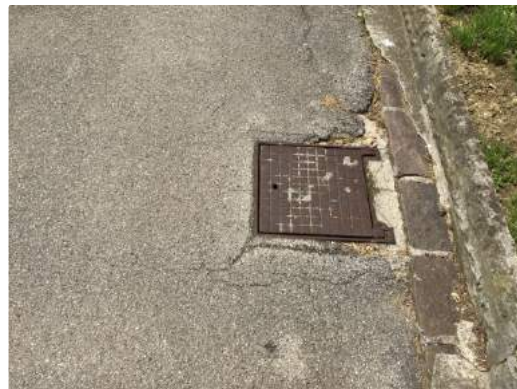
Presenza di chiusino/manufatto rete tecnologica con superficie deformata/sconnessa

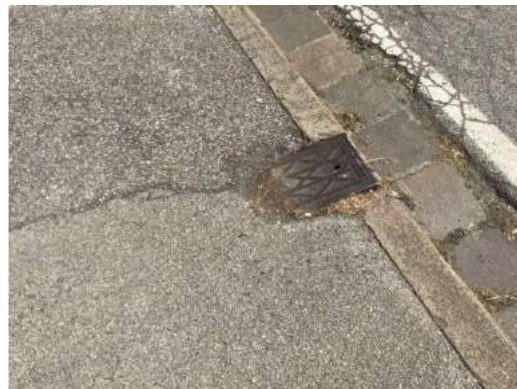
Presenza di chiusino/manufatto rete tecnologica con superficie deformata/sconnessa

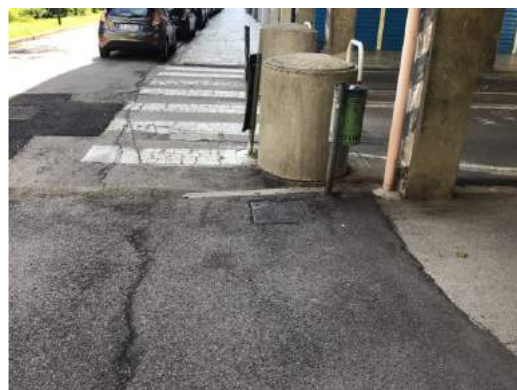
Assenza di attraversamento pedonale a raso

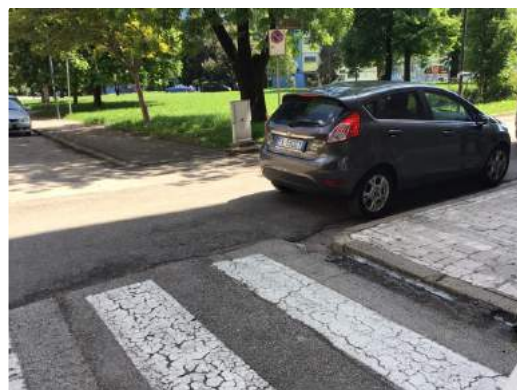
Assenza di attraversamento pedonale a raso

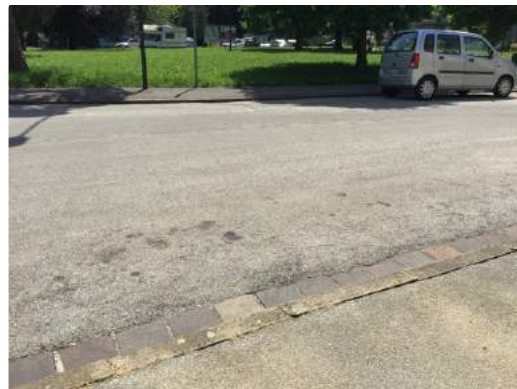
Assenza di attraversamento pedonale a raso

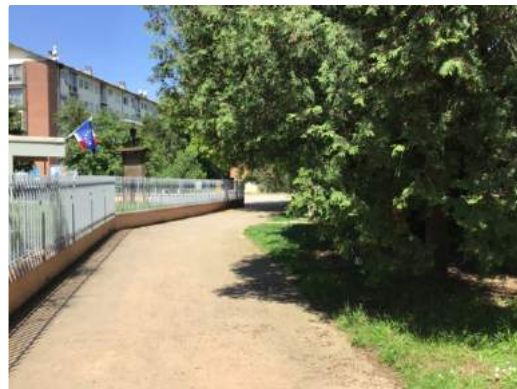
Ostacolo costituito da elemento
arboreo/arbustivo

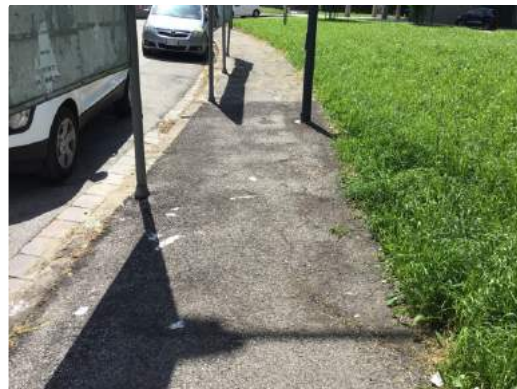
Presenza di sconnessioni, buche isolate, deformazioni della pavimentazione esistente, assenza di porzioni di essa.

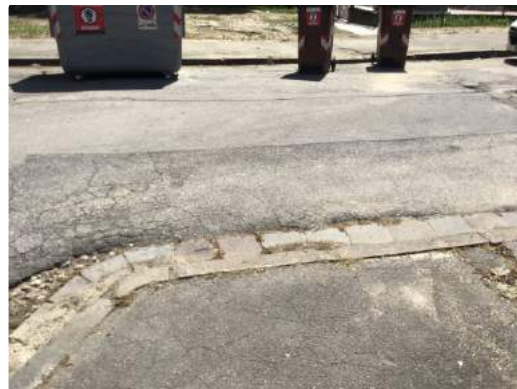
Assenza di attraversamento pedonale a raso

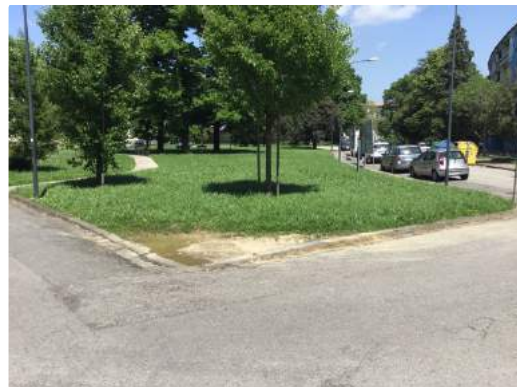
Assenza di percorso a raso

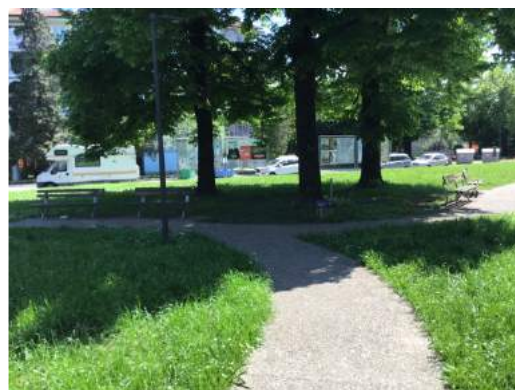
Assenza di stallo idoneo per l'accostamento di un passeggino o carrozzina a lato della seduta.

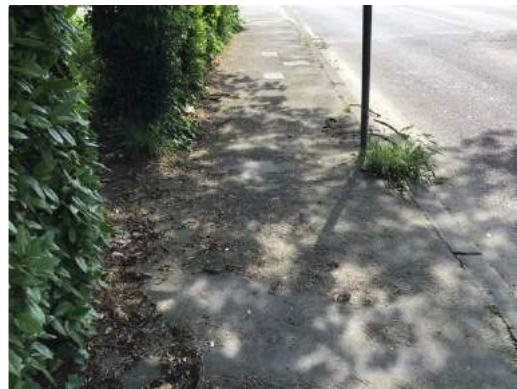
Presenza di sconnessioni, buche isolate, deformazioni della pavimentazione esistente, assenza di porzioni di essa.

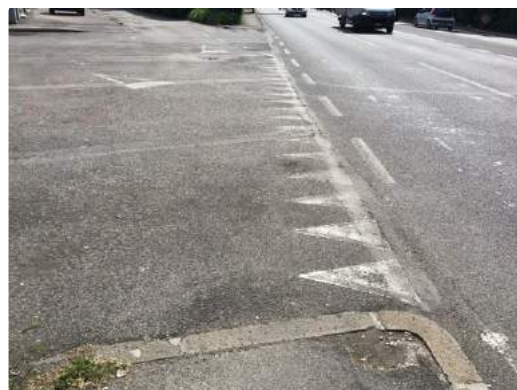
Assenza di attraversamento pedonale a raso

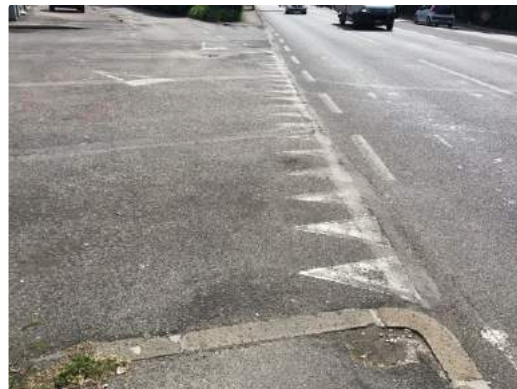
Assenza di segnalazione **tattilo-plantare** come linea guida all'orientamento delle persone non vedenti

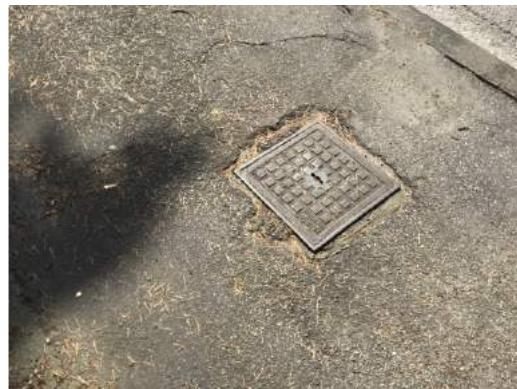
Ostacolo dovuto a pozzetto sporgente

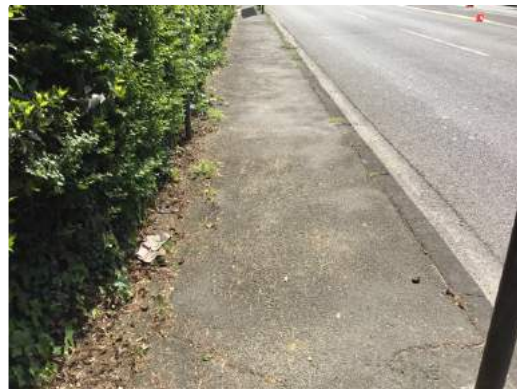
Presenza di sconnessioni, buche isolate, deformazioni della pavimentazione esistente, assenza di porzioni di essa.

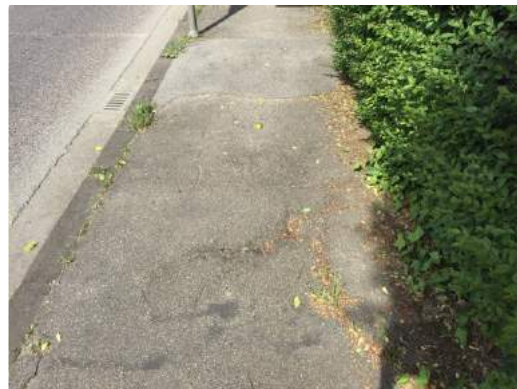
Presenza di sconnessioni, buche isolate, deformazioni della pavimentazione esistente, assenza di porzioni di essa.

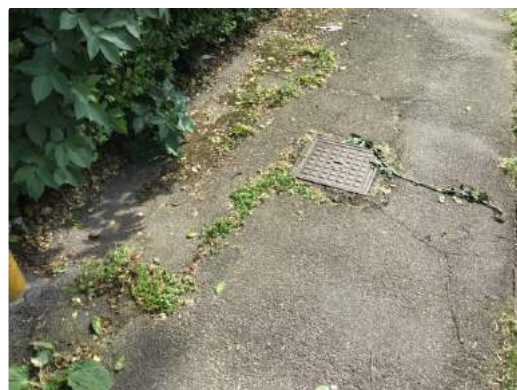
Presenza di sconnessioni, buche isolate, deformazioni della pavimentazione esistente, assenza di porzioni di essa.

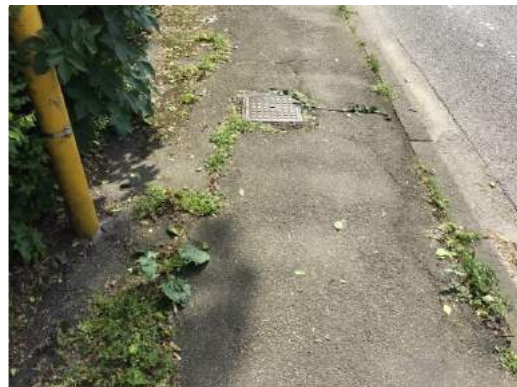
Assenza di segnalazione tattilo-plantare per l'intercettazione di pubblici servizi (Targa tattile, fermata del mezzo pubblico)

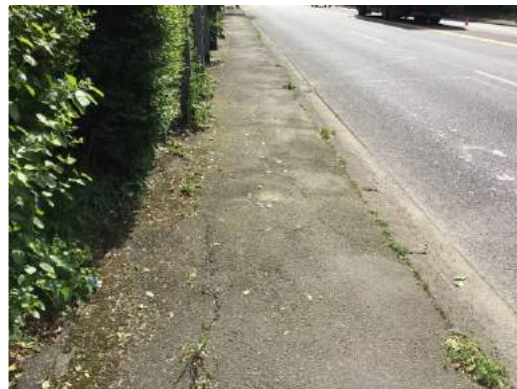
Presenza di sconnessioni, buche isolate, deformazioni della pavimentazione esistente, assenza di porzioni di essa.

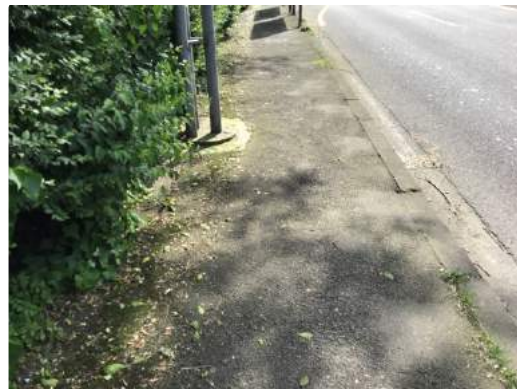
Presenza di sconnessioni, buche isolate, deformazioni della pavimentazione esistente, assenza di porzioni di essa.

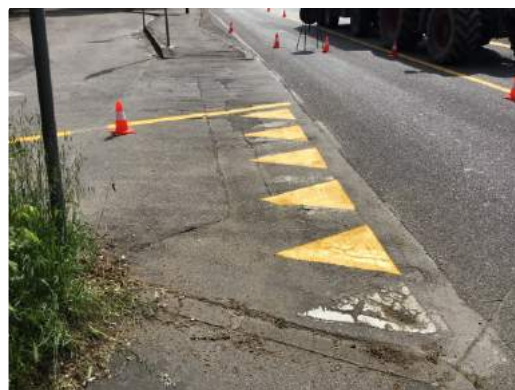
Assenza di attraversamento pedonale a raso

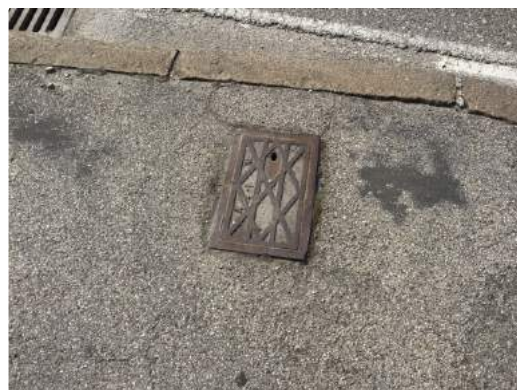
Ostacolo dovuto a pozzetto sporgente

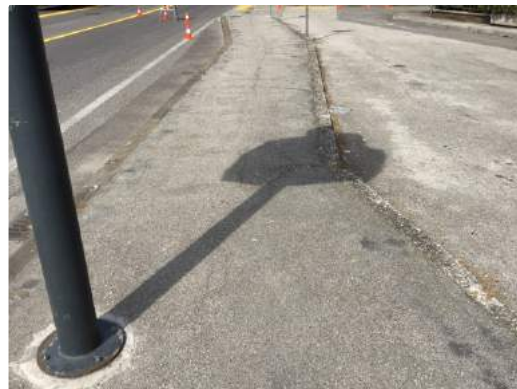
Presenza di pendenza trasversale eccessiva

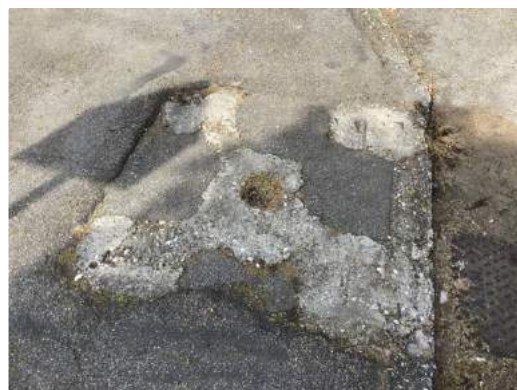
Presenza di sconnessioni, buche isolate, deformazioni della pavimentazione esistente, assenza di porzioni di essa.

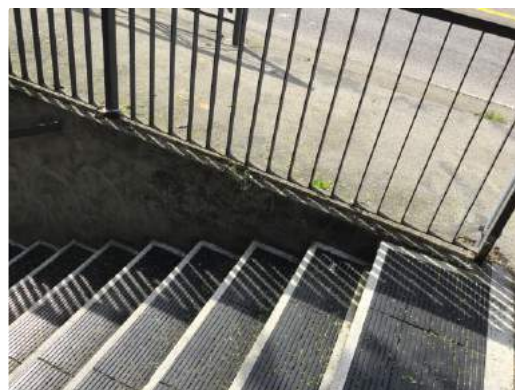
Corrimano: **assenza/inadeguatezza**

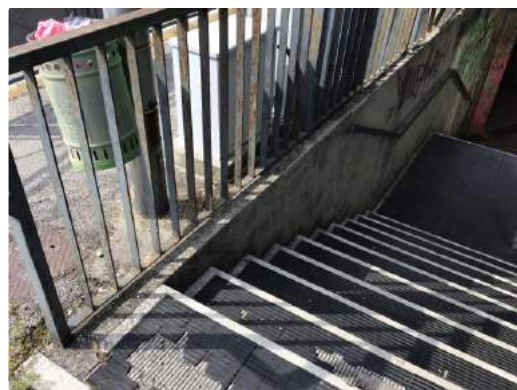
Corrimano: **assenza/inadeguatezza**

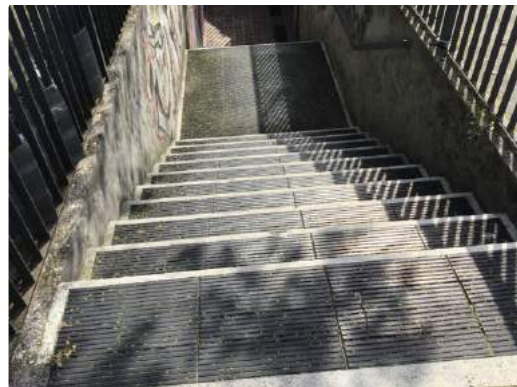
Presenza di sconnessioni, buche isolate, deformazioni della pavimentazione esistente, assenza di porzioni di essa.

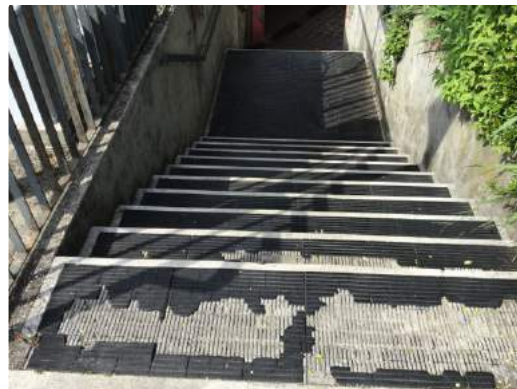
Presenza di sconnessioni, buche isolate, deformazioni della pavimentazione esistente, assenza di porzioni di essa.

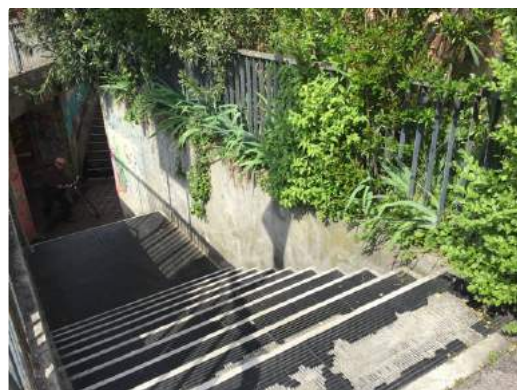
Corrimano: **assenza/inadeguatezza**

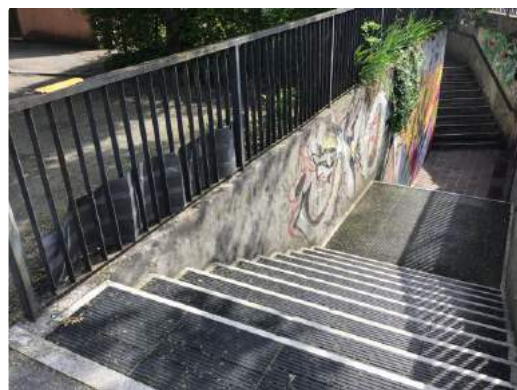
Corrimano: **assenza/inadeguatezza**

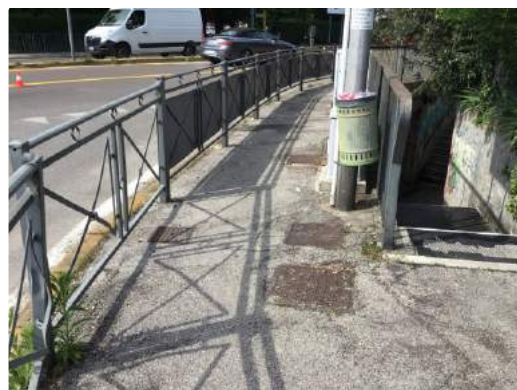
Presenza di sconnessioni, buche isolate, deformazioni della pavimentazione esistente, assenza di porzioni di essa.

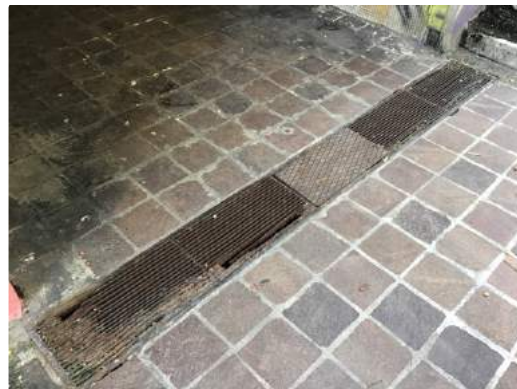
Caditoia inadeguata

Inserimento di nuovo grigliato previa rimozione dell'esistente. Il grigliato sarà incassato e perfettamente complanare al pavimento e non dovrà avere maglie con vuoti tali da costituire ostacolo o pericolo rispetto a ruote, tacchi o bastoni. I vuoti delle griglie non potranno essere attraversati da sfere di diametro superiore ai 20 mm (preferibilmente non superiore a 15 mm); per grigliati ad elementi paralleli le fessure dovranno essere poste in senso ortogonale alla principale direzione di marcia.

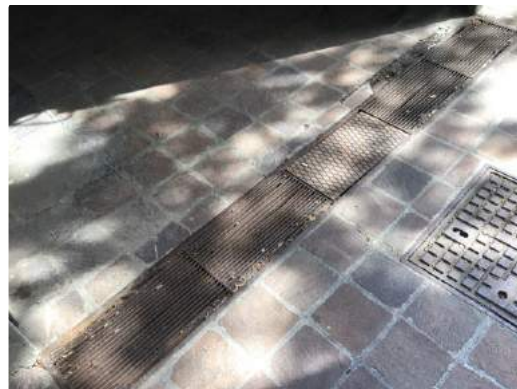
Caditoia inadeguata

Inserimento di nuovo grigliato previa rimozione dell'esistente. Il grigliato sarà incassato e perfettamente complanare al pavimento e non dovrà avere maglie con vuoti tali da costituire ostacolo o pericolo rispetto a ruote, tacchi o bastoni. I vuoti delle griglie non potranno essere attraversati da sfere di diametro superiore ai 20 mm (preferibilmente non superiore a 15 mm); per grigliati ad elementi paralleli le fessure dovranno essere poste in senso ortogonale alla principale direzione di marcia.

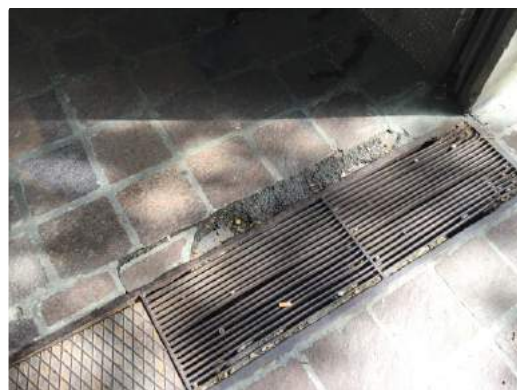
Presenza di sconnessioni, buche isolate, deformazioni della pavimentazione esistente, assenza di porzioni di essa.

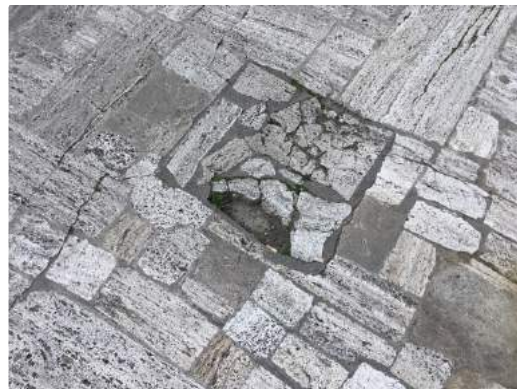
Presenza di sconnessioni, buche isolate, deformazioni della pavimentazione esistente, assenza di porzioni di essa.

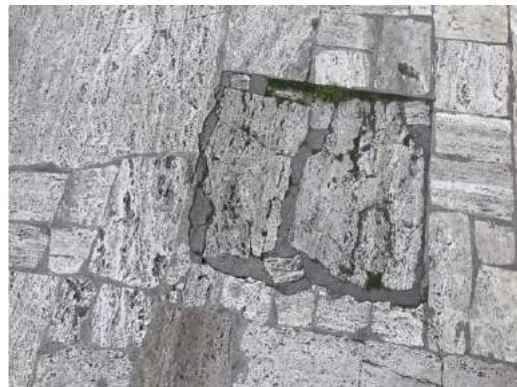
Pavimentazione in pietra/marmo disassata per la presenza di pozzetto/chiusino

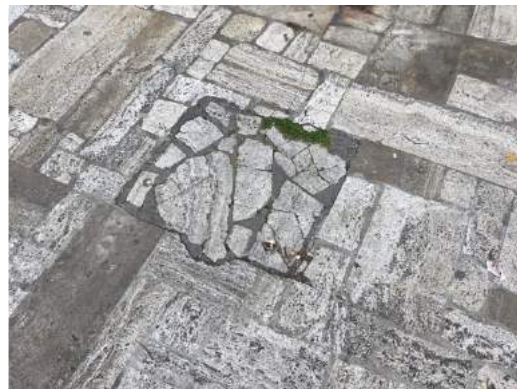
Pavimentazione in pietra/marmo disassata per la presenza di pozzetto/chiusino

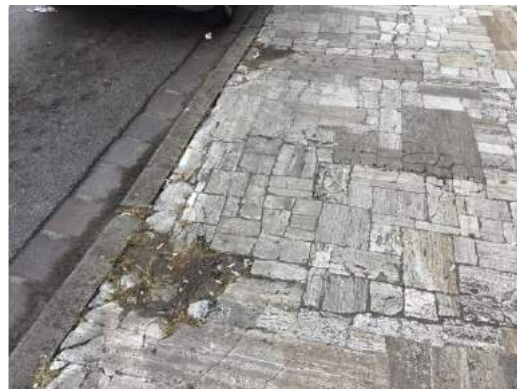
Presenza di sconnessioni, buche isolate, deformazioni della pavimentazione esistente, assenza di porzioni di essa.

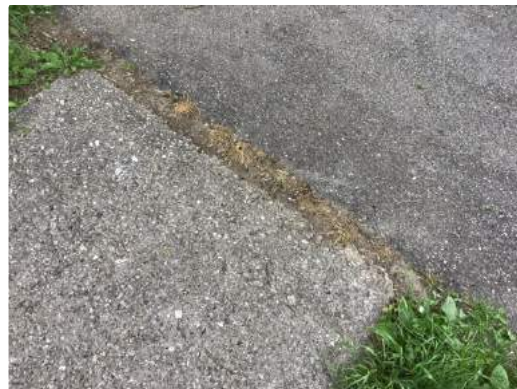
Presenza di sconnessioni, buche isolate, deformazioni della pavimentazione esistente, assenza di porzioni di essa.

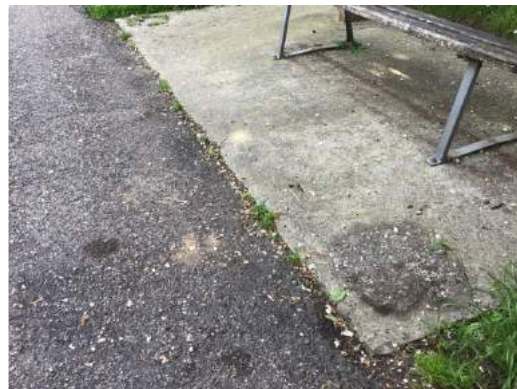
Dislivello causato da **gradino max 2,5 cm**

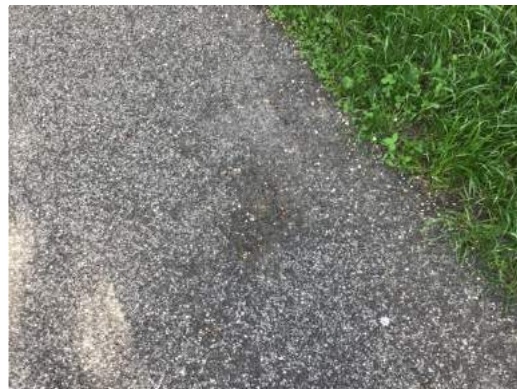
Presenza di sconnessioni, buche isolate, deformazioni della pavimentazione esistente, assenza di porzioni di essa.

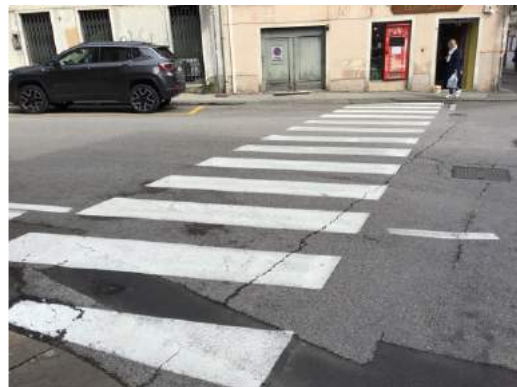
Assenza di attraversamento pedonale a raso

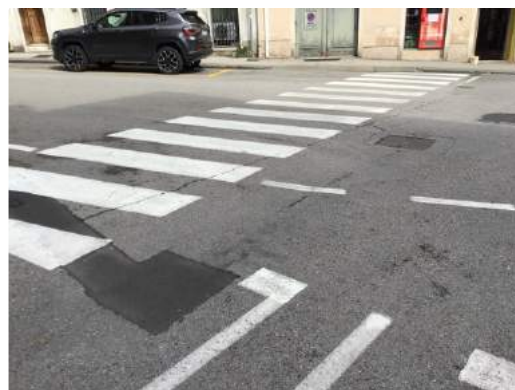
Assenza di segnalazione **tattilo-plantare** come linea guida all'orientamento delle persone non vedenti

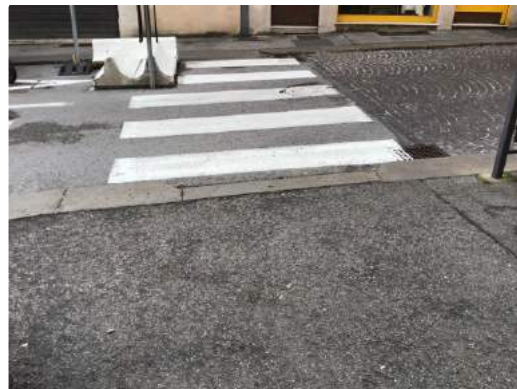
Assenza di attraversamento pedonale a raso

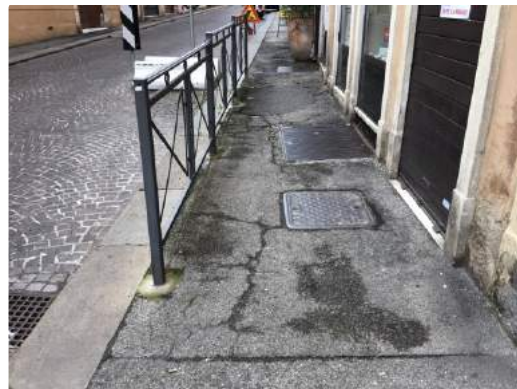
Presenza di sconnessioni, buche isolate, deformazioni della pavimentazione esistente, assenza di porzioni di essa.

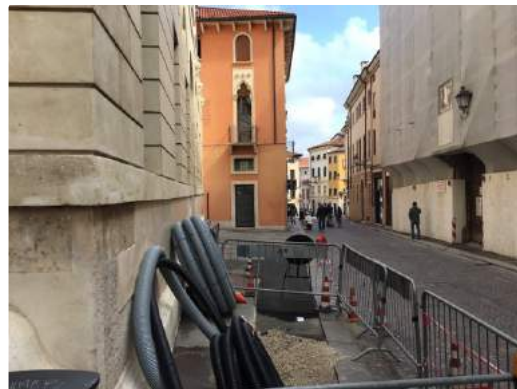
Presenza di pendenza trasversale eccessiva

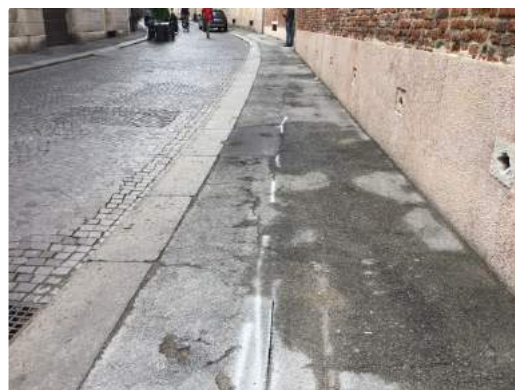
Presenza di sconnessioni, buche isolate, deformazioni della pavimentazione esistente, assenza di porzioni di essa.

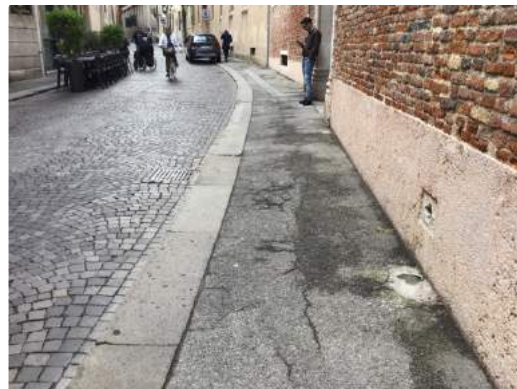
Presenza di pendenza trasversale eccessiva

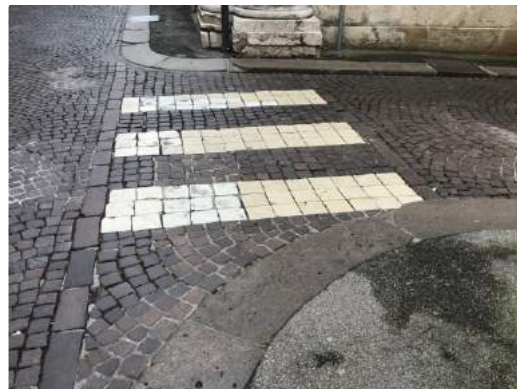
Assenza di attraversamento pedonale a raso

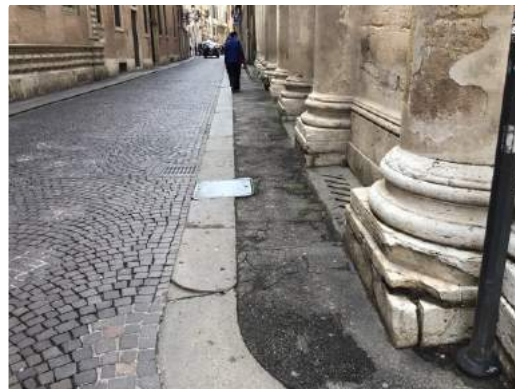
Presenza di sconnessioni, buche isolate, deformazioni della pavimentazione esistente, assenza di porzioni di essa.

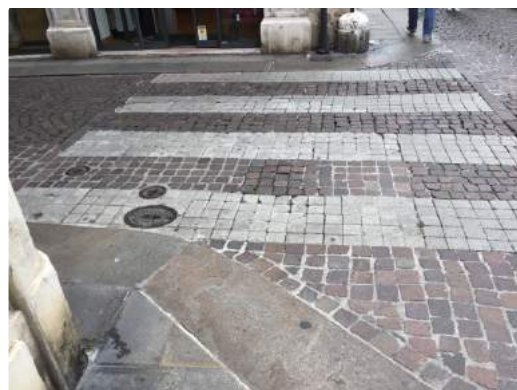
Assenza di attraversamento pedonale a raso

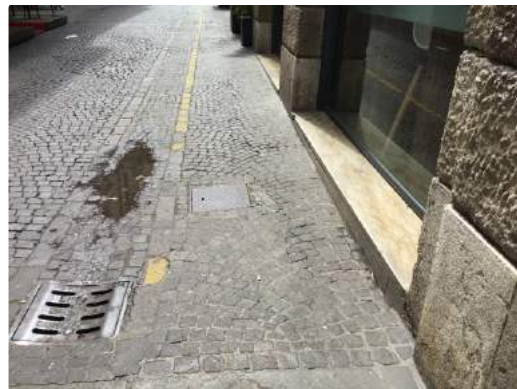
Presenza di pendenza trasversale eccessiva

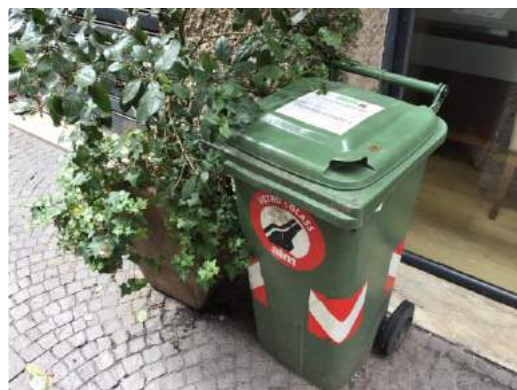
Ostacolo costituito da cestino gettarifiuti

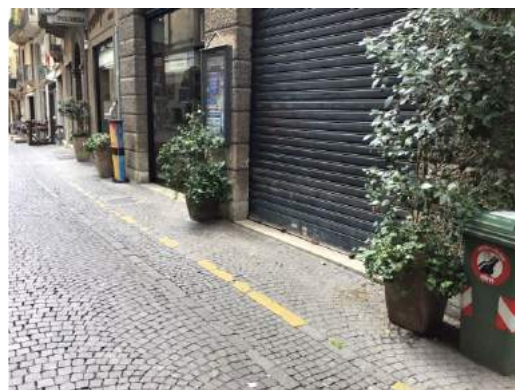
Ostacolo costituito da fioriera, albero o cespuglio

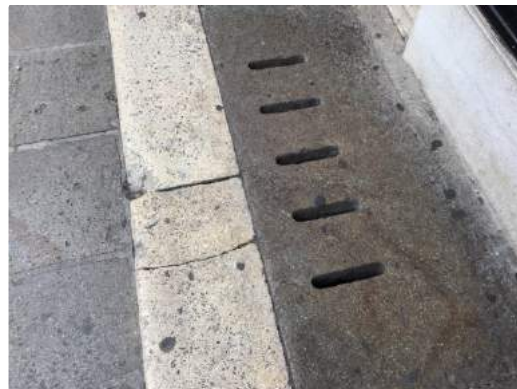
Caditoia inadeguata

Inserimento di nuovo grigliato previa rimozione dell'esistente. Il grigliato sarà incassato e perfettamente complanare al pavimento e non dovrà avere maglie con vuoti tali da costituire ostacolo o pericolo rispetto a ruote, tacchi o bastoni. I vuoti delle griglie non potranno essere attraversati da sfere di diametro superiore ai 20 mm (preferibilmente non superiore a 15 mm); per grigliati ad elementi paralleli le fessure dovranno essere poste in senso ortogonale alla principale direzione di marcia.

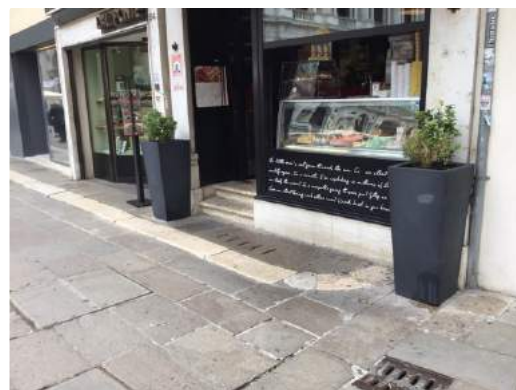
Ostacolo costituito da fioriera, albero o cespuglio

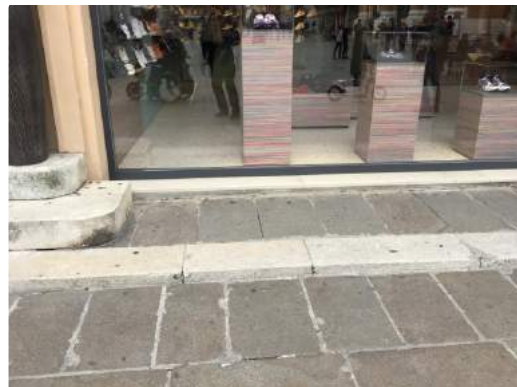
Dislivello causato da gradino di **2/30 cm**

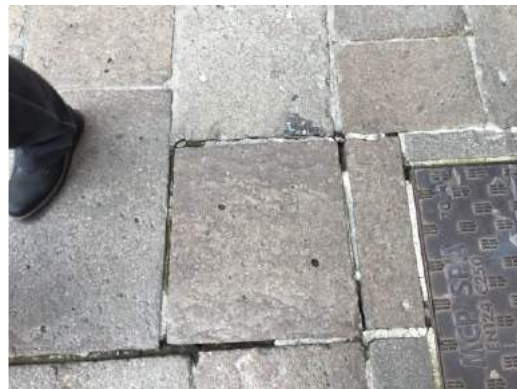
Presenza di sconnessioni, buche isolate, deformazioni della pavimentazione esistente, assenza di porzioni di essa.

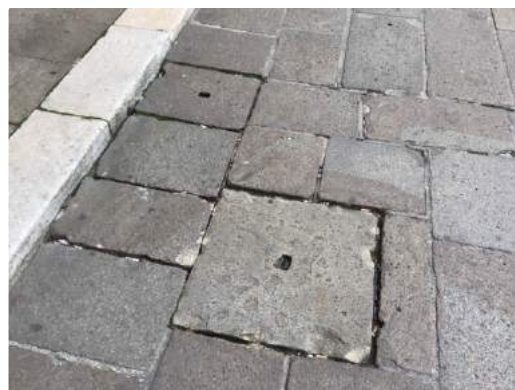
Presenza di sconnessioni, buche isolate, deformazioni della pavimentazione esistente, assenza di porzioni di essa.

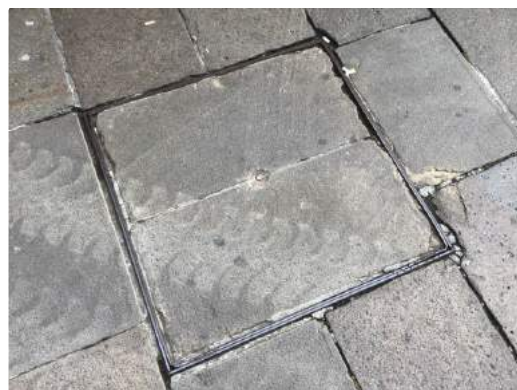
Presenza di chiusino/manufatto rete tecnologica con superficie deformata/sconnessa

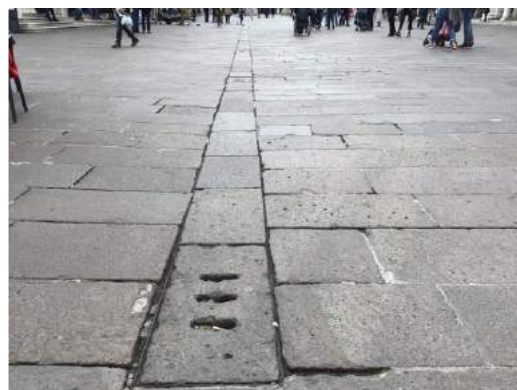
Caditoia inadeguata

Inserimento di nuovo grigliato previa rimozione dell'esistente. Il grigliato sarà incassato e perfettamente complanare al pavimento e non dovrà avere maglie con vuoti tali da costituire ostacolo o pericolo rispetto a ruote, tacchi o bastoni. I vuoti delle griglie non potranno essere attraversati da sfere di diametro superiore ai 20 mm (preferibilmente non superiore a 15 mm); per grigliati ad elementi paralleli le fessure dovranno essere poste in senso ortogonale alla principale direzione di marcia.

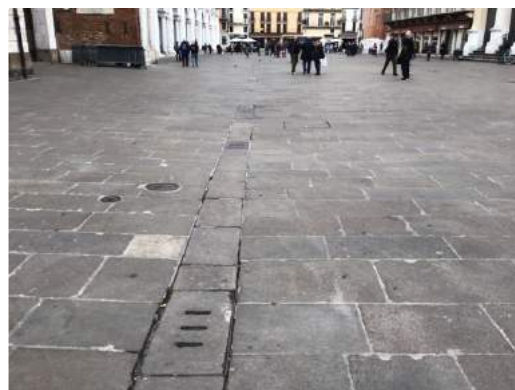
Caditoia inadeguata

Inserimento di nuovo grigliato previa rimozione dell'esistente. Il grigliato sarà incassato e perfettamente complanare al pavimento e non dovrà avere maglie con vuoti tali da costituire ostacolo o pericolo rispetto a ruote, tacchi o bastoni. I vuoti delle griglie non potranno essere attraversati da sfere di diametro superiore ai 20 mm (preferibilmente non superiore a 15 mm); per grigliati ad elementi paralleli le fessure dovranno essere poste in senso ortogonale alla principale direzione di marcia.

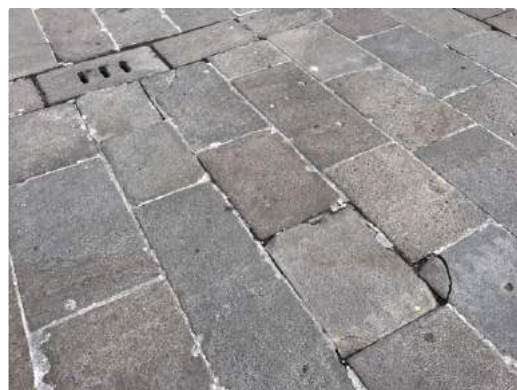
Presenza di sconnessioni, buche isolate, deformazioni della pavimentazione esistente, assenza di porzioni di essa.

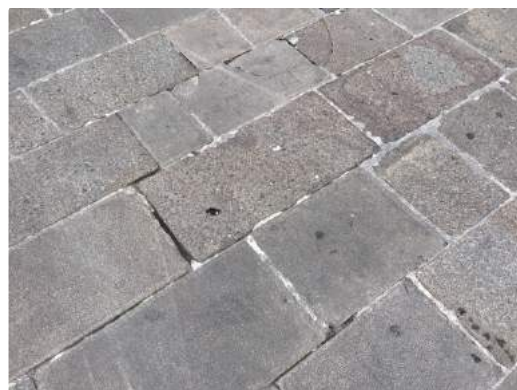
Presenza di sconnessioni, buche isolate, deformazioni della pavimentazione esistente, assenza di porzioni di essa.

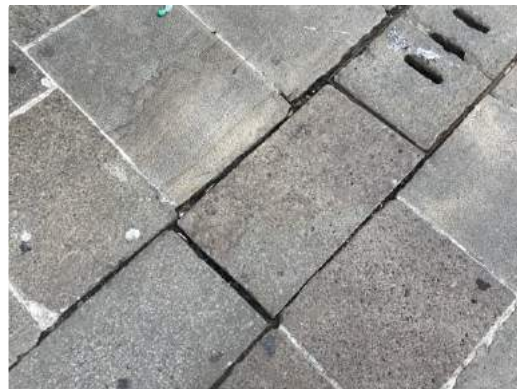
Presenza di sconnessioni, buche isolate, deformazioni della pavimentazione esistente, assenza di porzioni di essa.

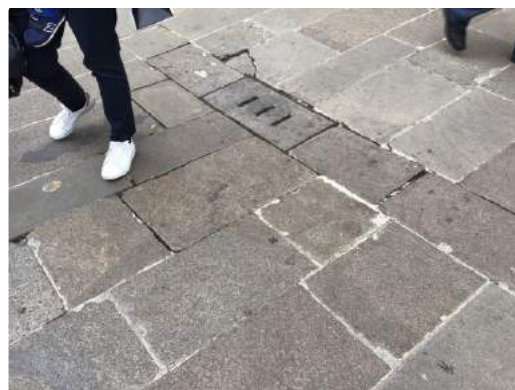
Presenza di sconnessioni, buche isolate, deformazioni della pavimentazione esistente, assenza di porzioni di essa.

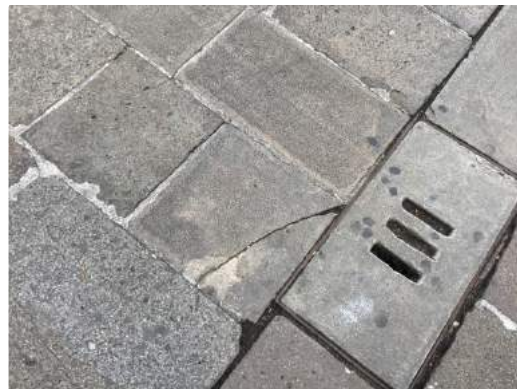
Presenza di sconnessioni, buche isolate, deformazioni della pavimentazione esistente, assenza di porzioni di essa.

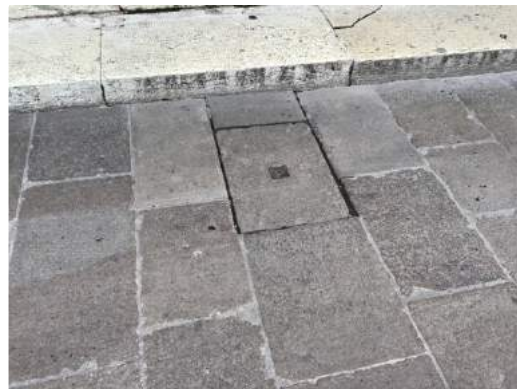
Presenza di chiusino/manufatto rete tecnologica con superficie deformata/sconnessa

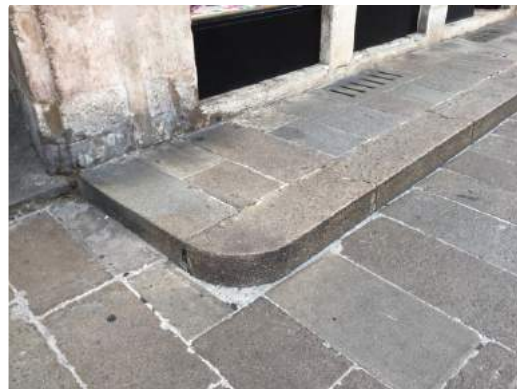
Dislivello causato da gradino di **2/30 cm**

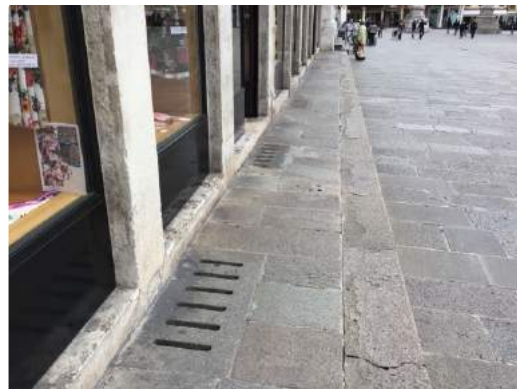
Caditoia inadeguata

Inserimento di nuovo grigliato previa rimozione dell'esistente. Il grigliato sarà incassato e perfettamente complanare al pavimento e non dovrà avere maglie con vuoti tali da costituire ostacolo o pericolo rispetto a ruote, tacchi o bastoni. I vuoti delle griglie non potranno essere attraversati da sfere di diametro superiore ai 20 mm (preferibilmente non superiore a 15 mm); per grigliati ad elementi paralleli le fessure dovranno essere poste in senso ortogonale alla principale direzione di marcia.

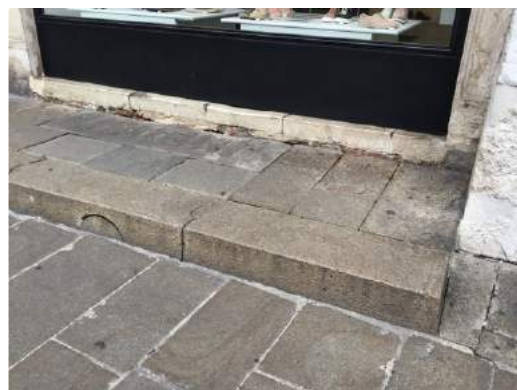
Dislivello causato da gradino di **2/30 cm**

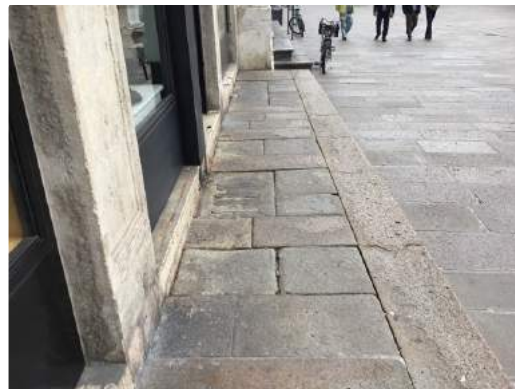
Presenza di sconnessioni, buche isolate, deformazioni della pavimentazione esistente, assenza di porzioni di essa.

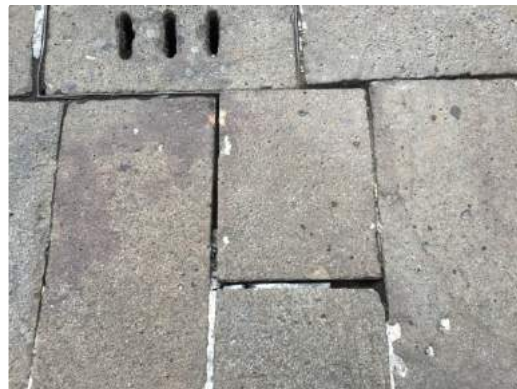
Presenza di sconnessioni, buche isolate, deformazioni della pavimentazione esistente, assenza di porzioni di essa.

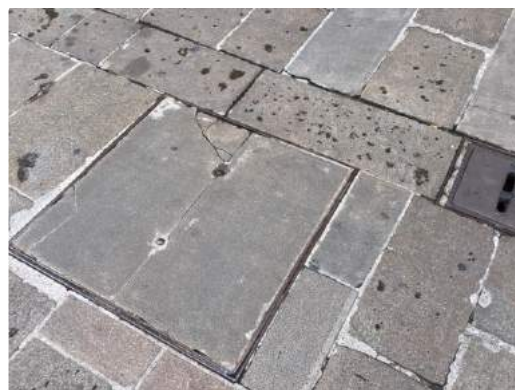
Presenza di sconnessioni, buche isolate, deformazioni della pavimentazione esistente, assenza di porzioni di essa.
