PEBA VICENZA - AMBITO URBANO CRITICITA' RILEVATE

Santa Bertilla

214

Data del sopralluogo: 24/04/2019

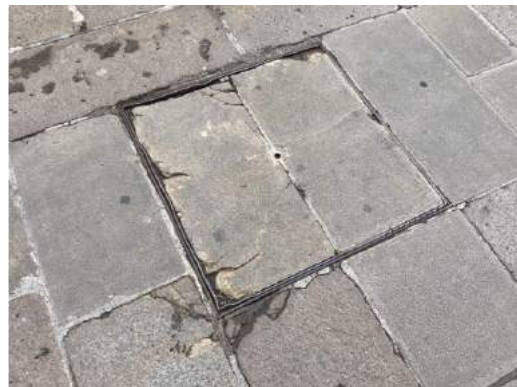
Presenza di chiusino/manufatto rete tecnologica con superficie deformata/sconnessa

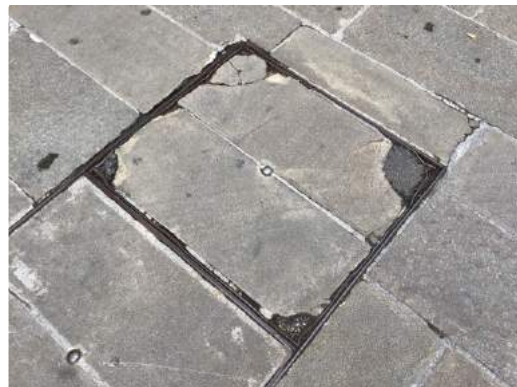
Presenza di chiusino/manufatto rete tecnologica con superficie deformata/sconnessa

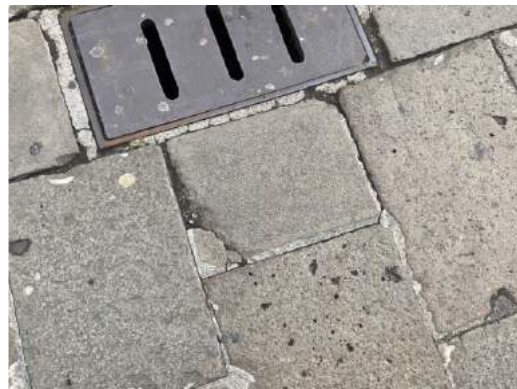
Presenza di sconnessioni, buche isolate, deformazioni della pavimentazione esistente, assenza di porzioni di essa.

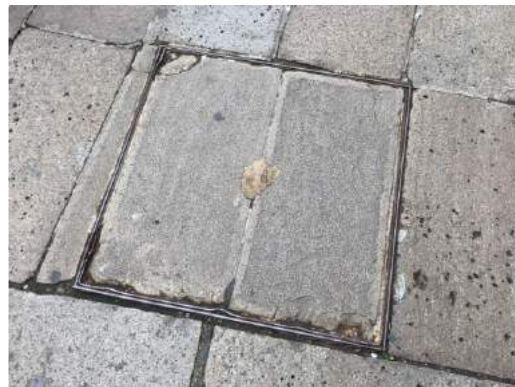
Presenza di chiusino/manufatto rete tecnologica con superficie deformata/sconnessa

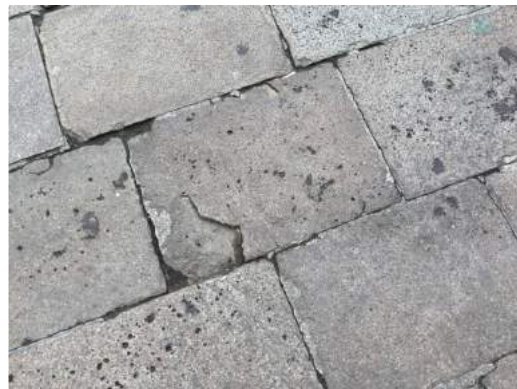
Presenza di sconnessioni, buche isolate, deformazioni della pavimentazione esistente, assenza di porzioni di essa.

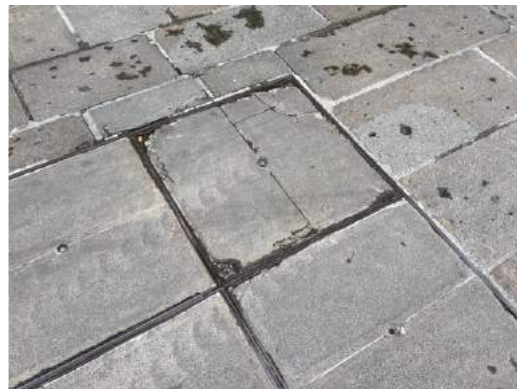
Presenza di chiusino/manufatto rete tecnologica con superficie deformata/sconnessa

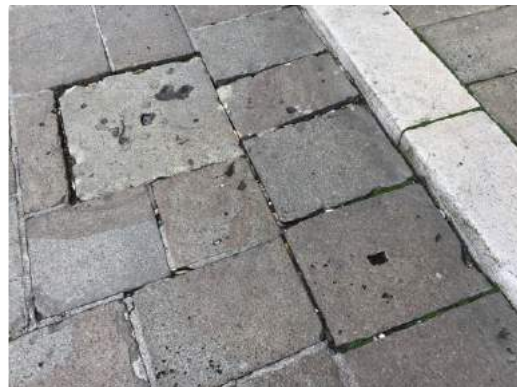
Presenza di chiusino/manufatto rete tecnologica con superficie deformata/sconnessa

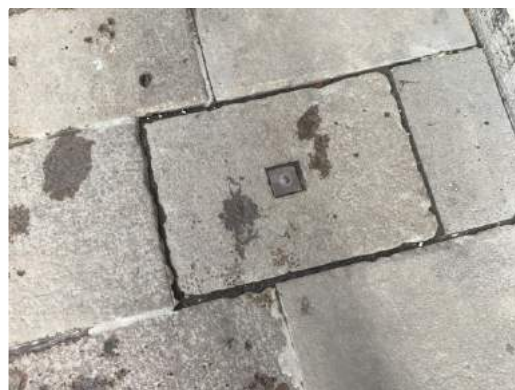
Ostacolo dovuto a pozzetto sporgente

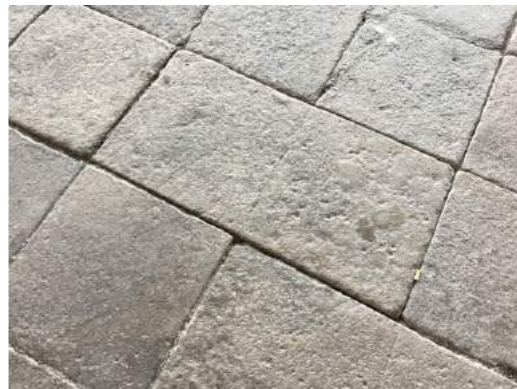
Presenza di sconnessioni, buche isolate, deformazioni della pavimentazione esistente, assenza di porzioni di essa.

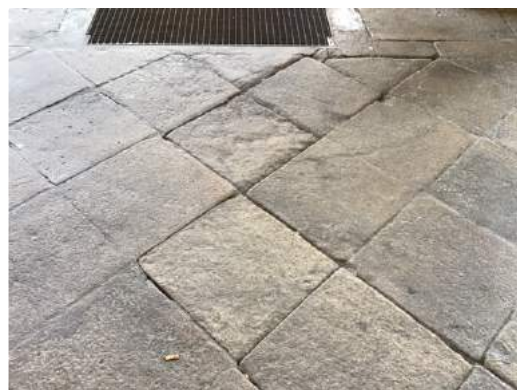
Presenza di sconnessioni, buche isolate, deformazioni della pavimentazione esistente, assenza di porzioni di essa.

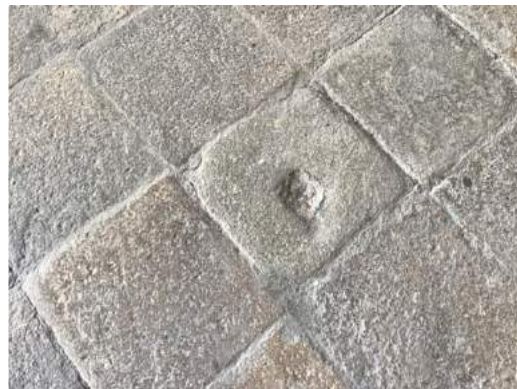
Presenza di sconnessioni, buche isolate, deformazioni della pavimentazione esistente, assenza di porzioni di essa.

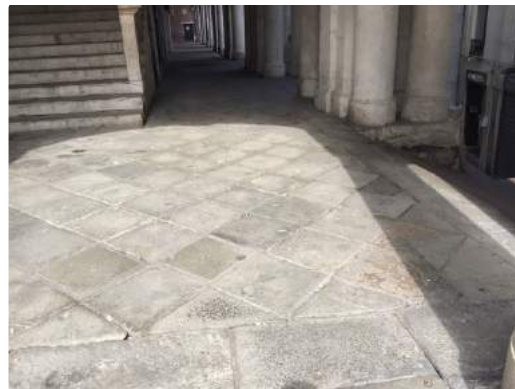
Presenza di sconnessioni, buche isolate, deformazioni della pavimentazione esistente, assenza di porzioni di essa.

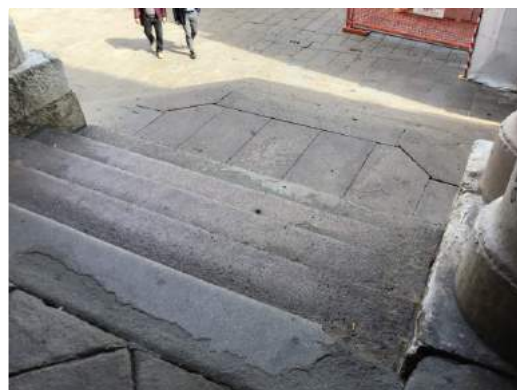
Corrimano: **assenza/inadeguatezza**

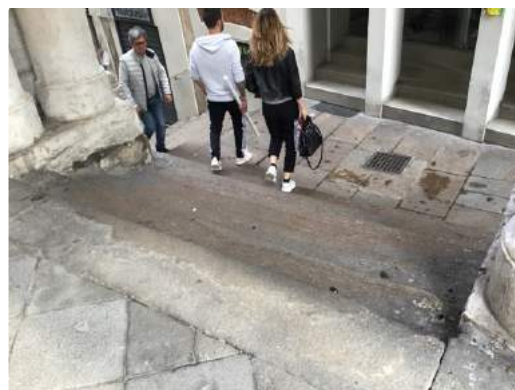
Corrimano: **assenza/inadeguatezza**

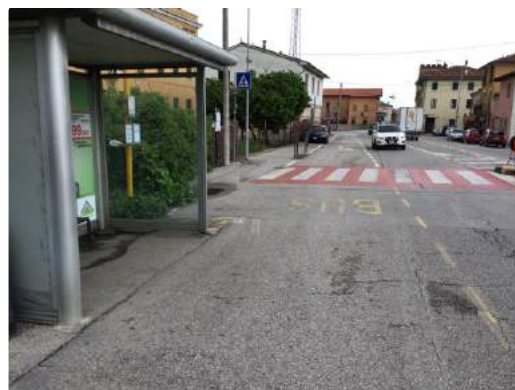
Assenza di segnalazione tattilo-plantare per l'intercettazione di pubblici servizi (Targa tattile, fermata del mezzo pubblico)

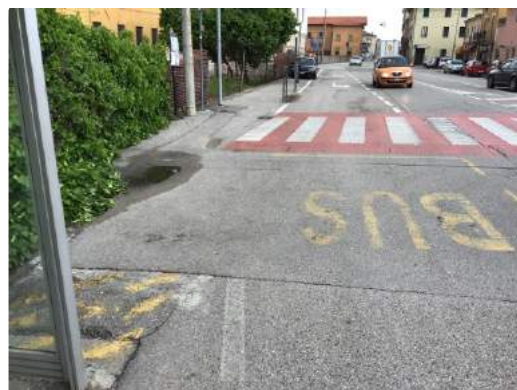
Presenza di sconnessioni, buche isolate, deformazioni della pavimentazione esistente, assenza di porzioni di essa.

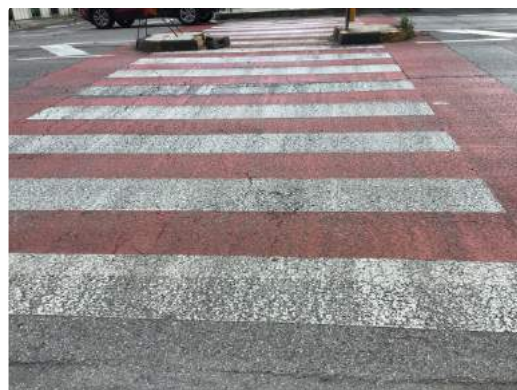
Assenza di attraversamento pedonale a raso

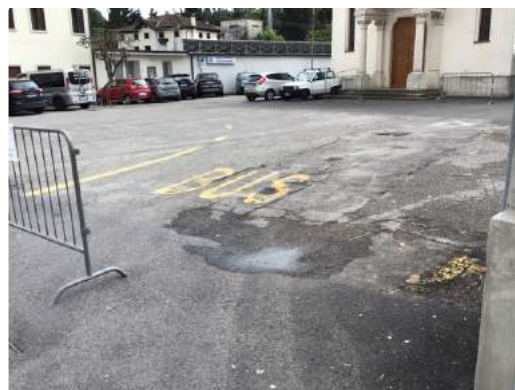
Presenza di sconnessioni, buche isolate, deformazioni della pavimentazione esistente, assenza di porzioni di essa.

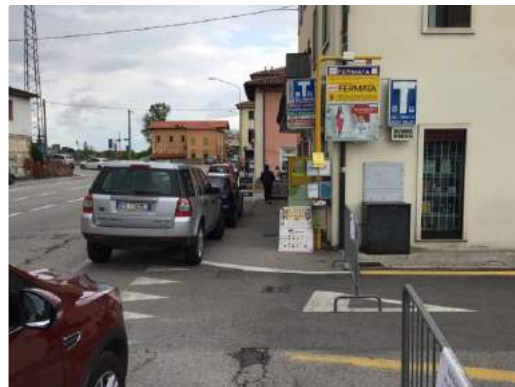
Assenza di segnalazione tattilo-plantare per l'intercettazione di pubblici servizi (Targa tattile, fermata del mezzo pubblico)

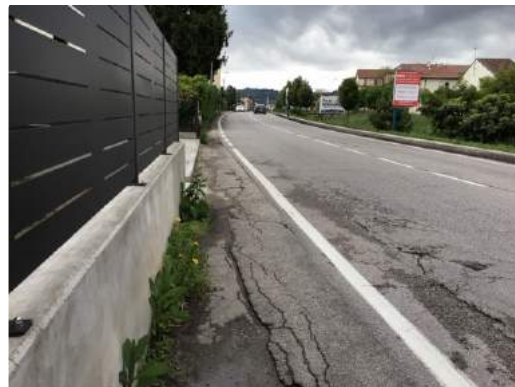
Assenza di percorso a raso

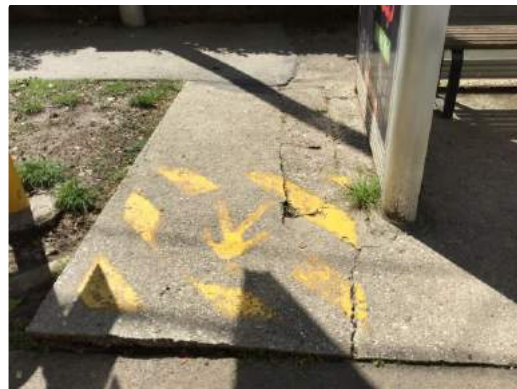
Presenza di sconnessioni, buche isolate, deformazioni della pavimentazione esistente, assenza di porzioni di essa.

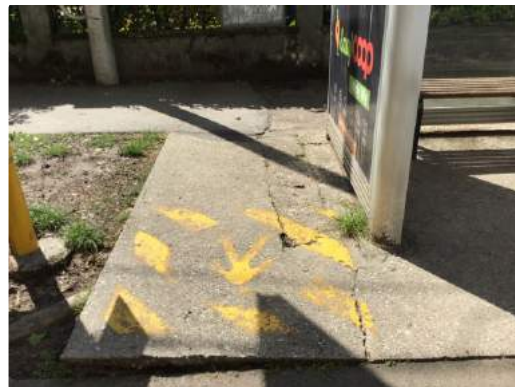
Assenza di segnalazione tattilo-plantare per l'intercettazione di pubblici servizi (Targa tattile, fermata del mezzo pubblico)

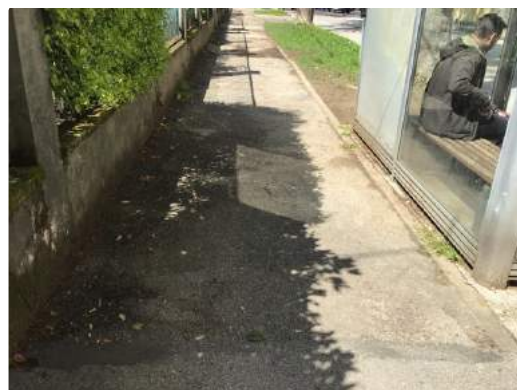
Presenza di sconnessioni, buche isolate, deformazioni della pavimentazione esistente, assenza di porzioni di essa.

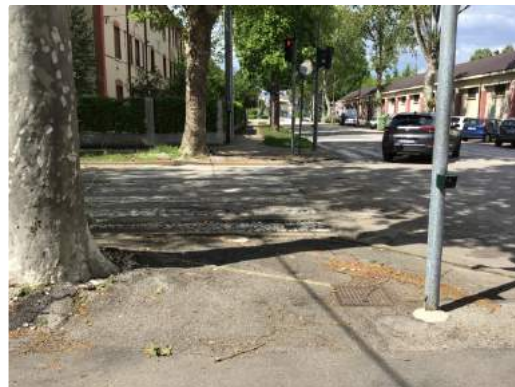
Assenza di attraversamento pedonale a raso

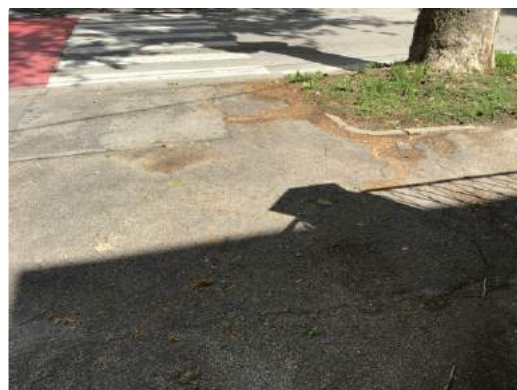
Assenza di segnalazione tattile per non vedenti (intercettazione attraversamento)

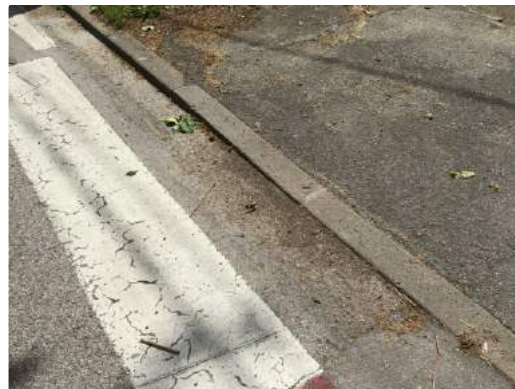
Dislivello causato da gradino max 2,5 cm

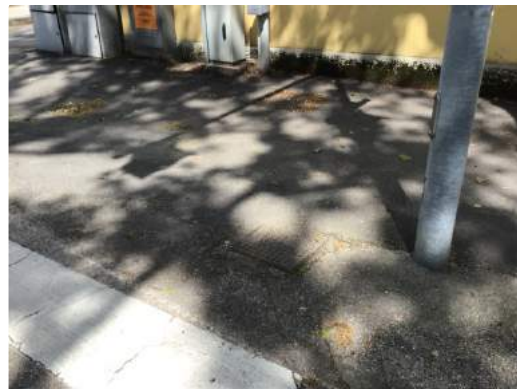
Assenza di segnalazione tattile per non vedenti (intercettazione attraversamento)

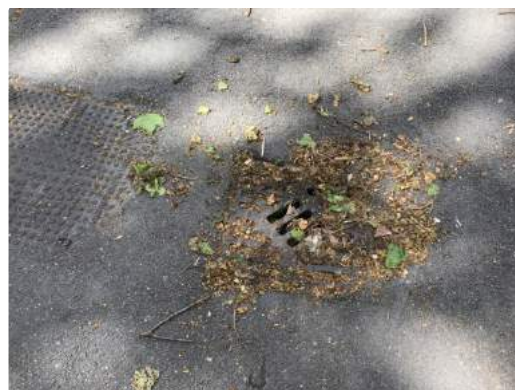
Presenza di chiusino/manufatto rete tecnologica con superficie deformata/sconnessa

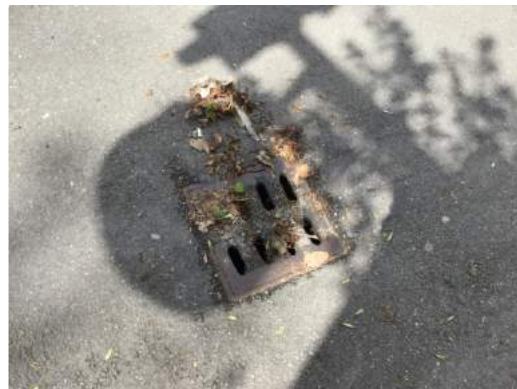
Presenza di chiusino/manufatto rete tecnologica con superficie deformata/sconnessa

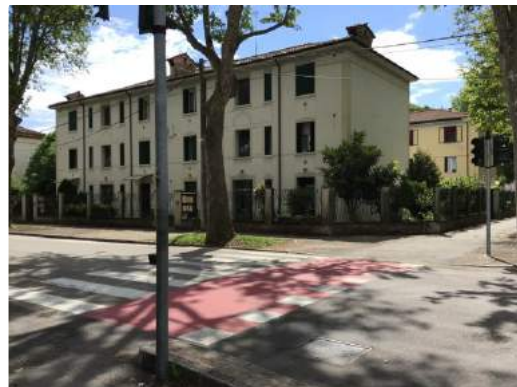
Inadeguatezza di impianto semaforico esistente

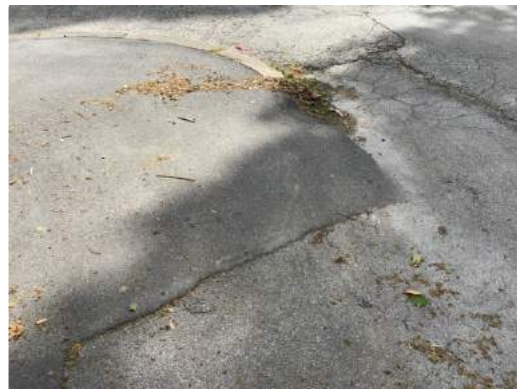
Dislivello causato da gradino di **2/30 cm**

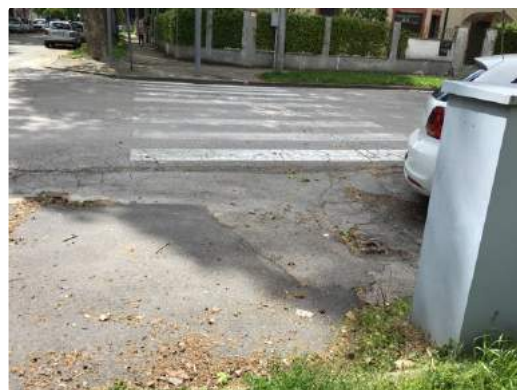
Assenza di attraversamento pedonale a raso

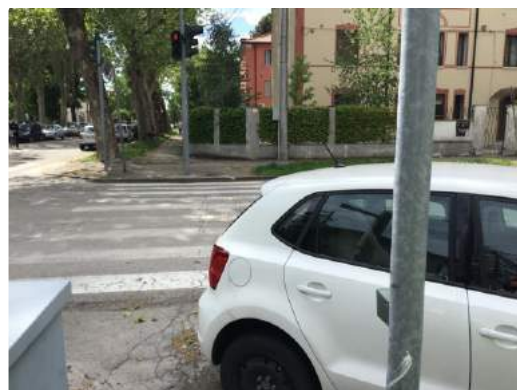
Inadeguatezza di impianto semaforico esistente

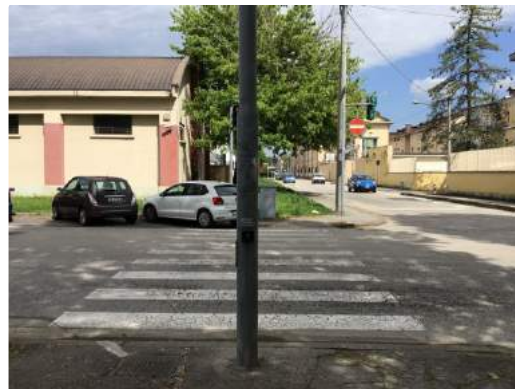
Ostacolo costituito da **palo di illuminazione**

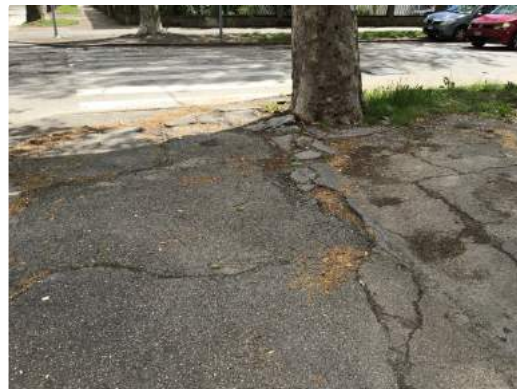
Pavimentazione sconnessa/deformata per la presenza di radici affioranti

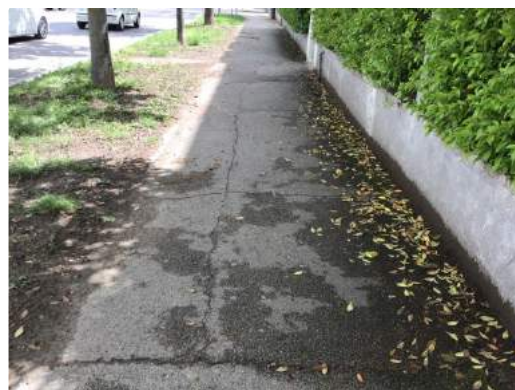
Presenza di sconnessioni, buche isolate, deformazioni della pavimentazione esistente, assenza di porzioni di essa.

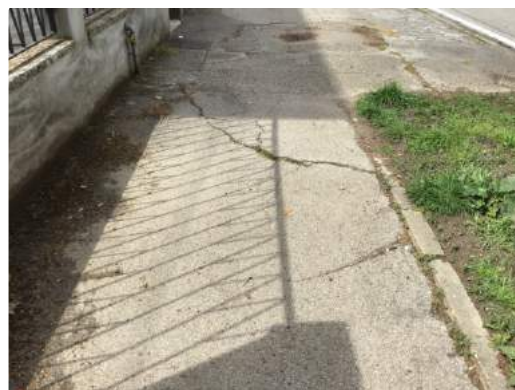
Presenza di sconnessioni, buche isolate, deformazioni della pavimentazione esistente, assenza di porzioni di essa.

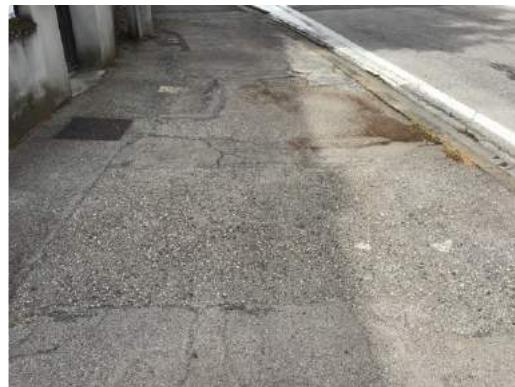
Presenza di sconnessioni, buche isolate, deformazioni della pavimentazione esistente, assenza di porzioni di essa.

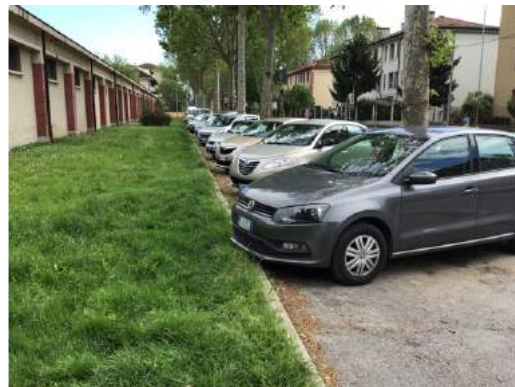
Assenza di percorso a raso

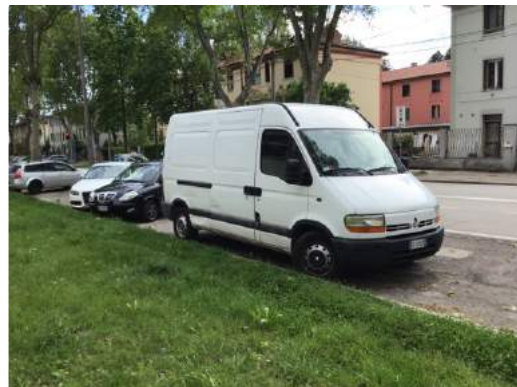
Scarsa o inesistente dotazione di parcheggi riservati ai disabili.
(**Parcheggio in linea**, parallelo al percorso pedonale)

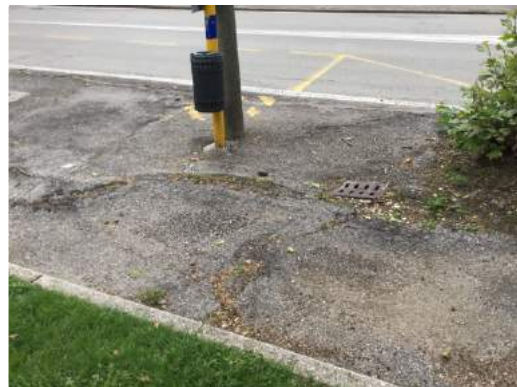
Assenza di segnalazione tattilo-plantare per l'intercettazione di pubblici servizi (Targa tattile, fermata del mezzo pubblico)

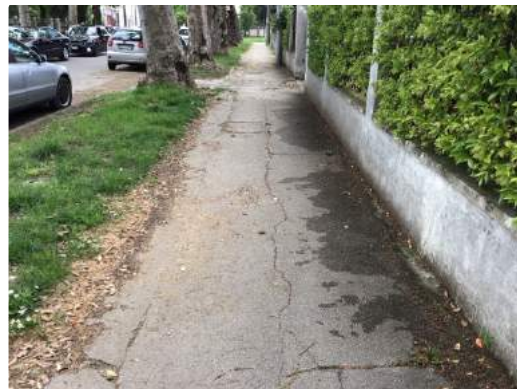
Presenza di sconnessioni, buche isolate, deformazioni della pavimentazione esistente, assenza di porzioni di essa.

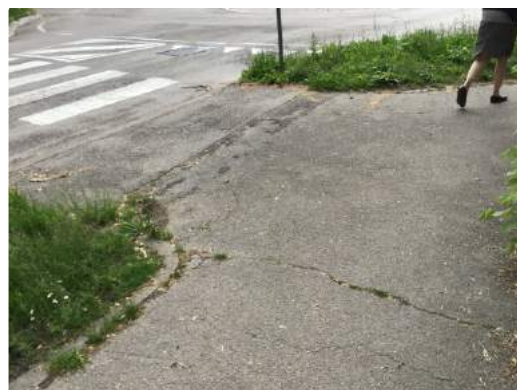
Assenza di segnalazione tattile per non vedenti (intercettazione attraversamento)

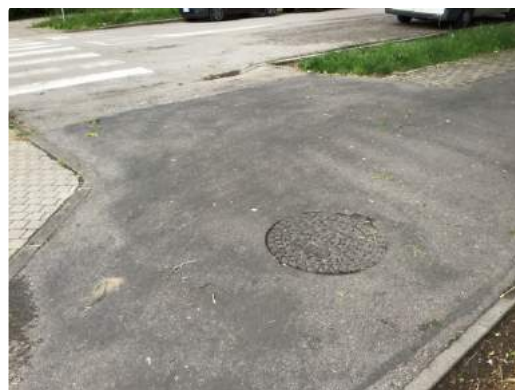
Assenza di segnalazione tattile per non vedenti (intercettazione attraversamento)

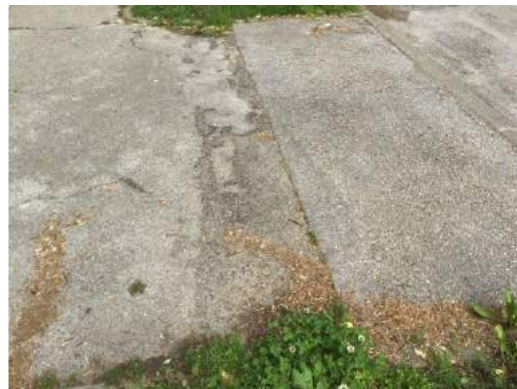
Presenza di sconnessioni, buche isolate, deformazioni della pavimentazione esistente, assenza di porzioni di essa.

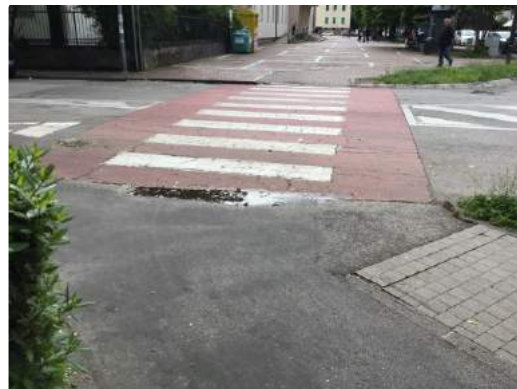
Assenza di attraversamento pedonale a raso

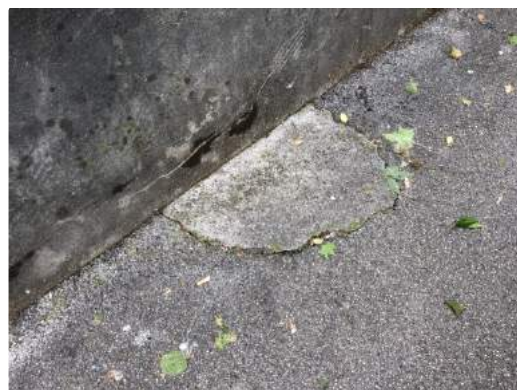
Presenza di sconnessioni, buche isolate, deformazioni della pavimentazione esistente, assenza di porzioni di essa.

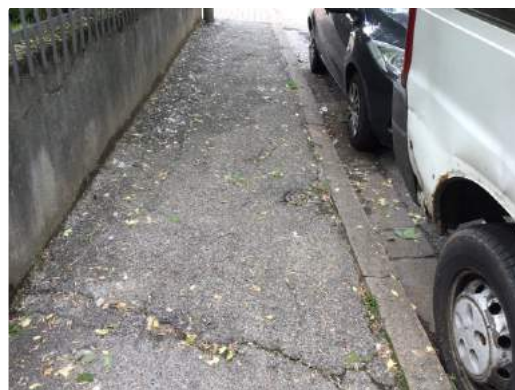
Presenza di sconnessioni, buche isolate, deformazioni della pavimentazione esistente, assenza di porzioni di essa.

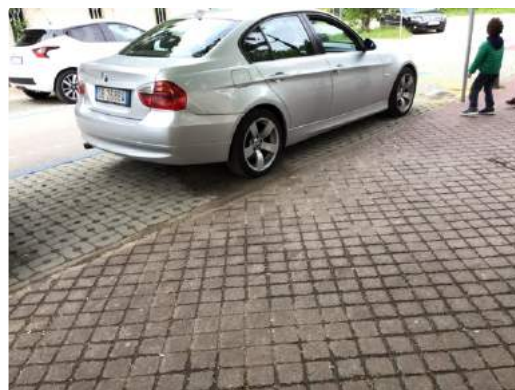
Scarsa o inesistente dotazione di parcheggi riservati ai disabili.
(**Parcheggio in linea**, parallelo al percorso pedonale)

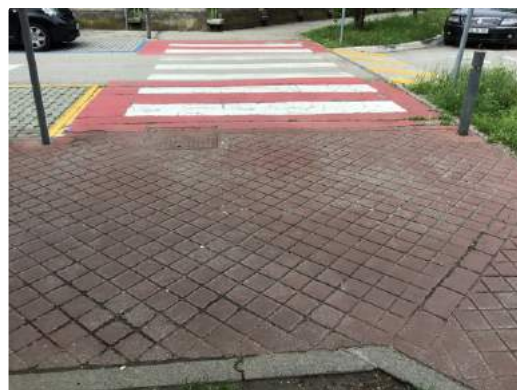
Assenza di attraversamento pedonale a raso

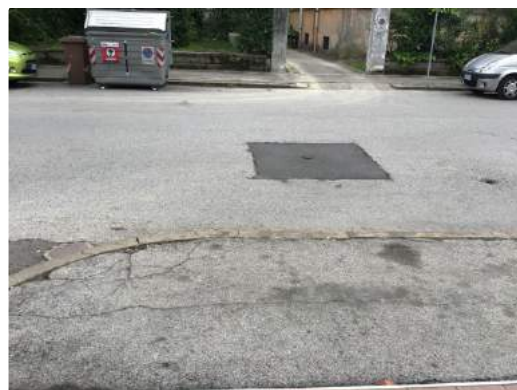
Assenza di attraversamento pedonale a raso

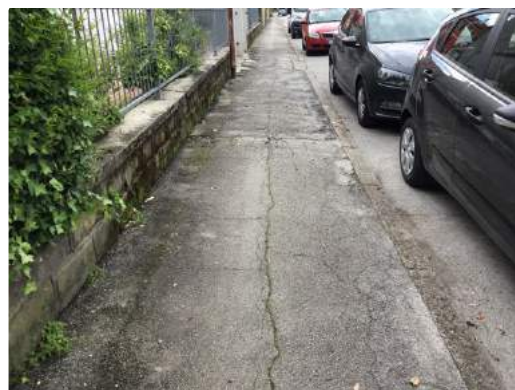
Presenza di sconnessioni, buche isolate, deformazioni della pavimentazione esistente, assenza di porzioni di essa.

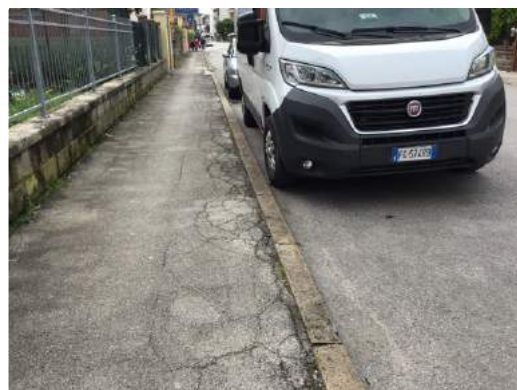
Presenza di sconnessioni, buche isolate, deformazioni della pavimentazione esistente, assenza di porzioni di essa.

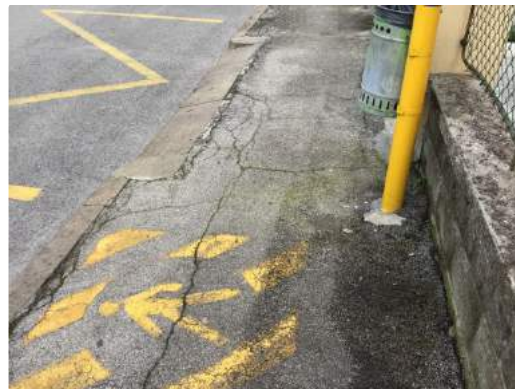
Assenza di segnalazione tattilo-plantare per l'intercettazione di pubblici servizi (Targa tattile, fermata del mezzo pubblico)

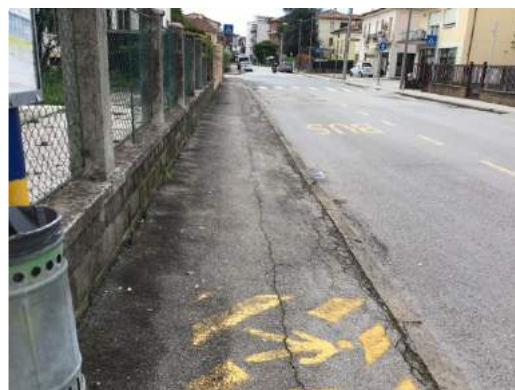
Presenza di sconnessioni, buche isolate, deformazioni della pavimentazione esistente, assenza di porzioni di essa.

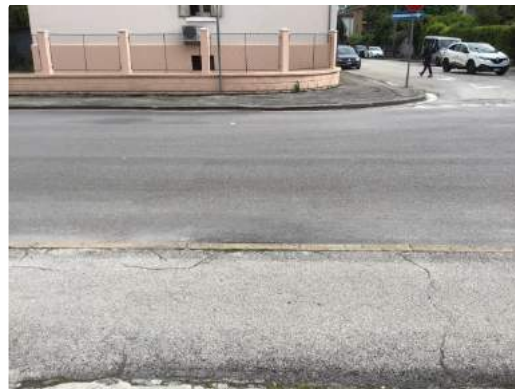
Assenza di attraversamento pedonale a raso

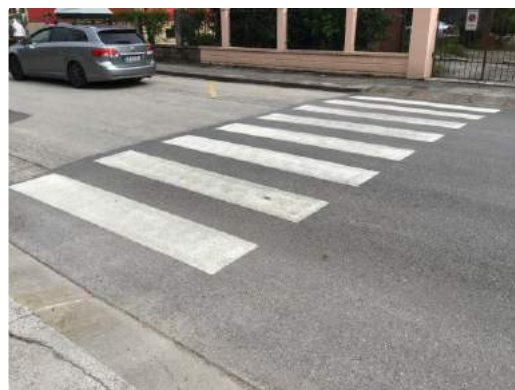
Presenza di attraversamento pedonale non inutilizzato o troppo pericoloso

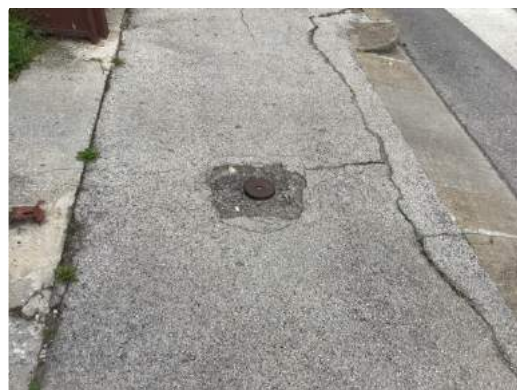
Ostacolo dovuto a pozzetto sporgente

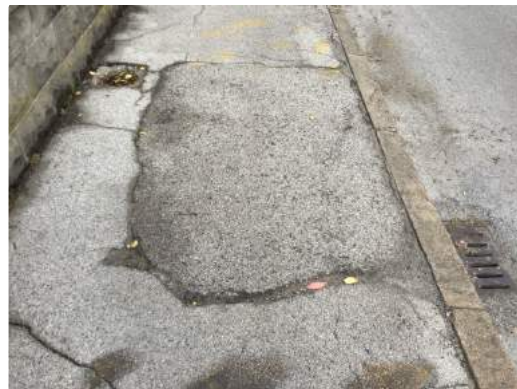
Dislivello causato da **gradino di 2/30 cm**

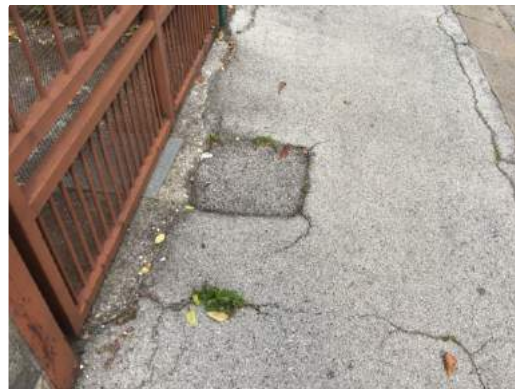
Presenza di sconnessioni, buche isolate, deformazioni della pavimentazione esistente, assenza di porzioni di essa.

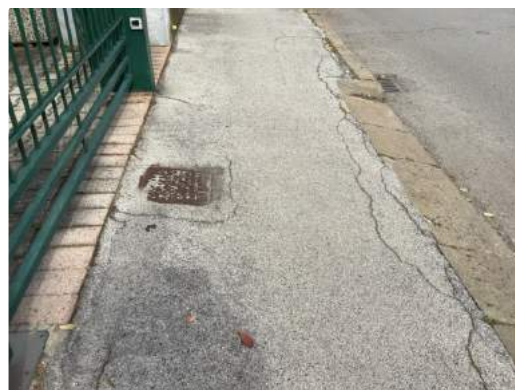
Presenza di pendenza trasversale eccessiva

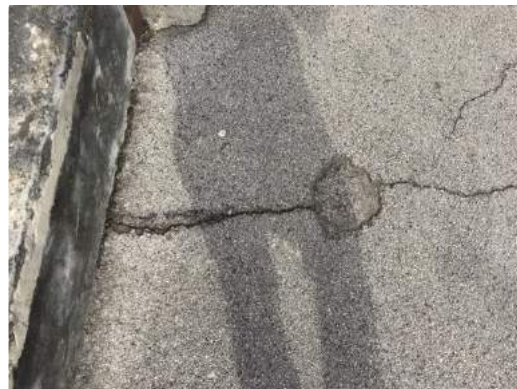
Presenza di sconnessioni, buche isolate, deformazioni della pavimentazione esistente, assenza di porzioni di essa.

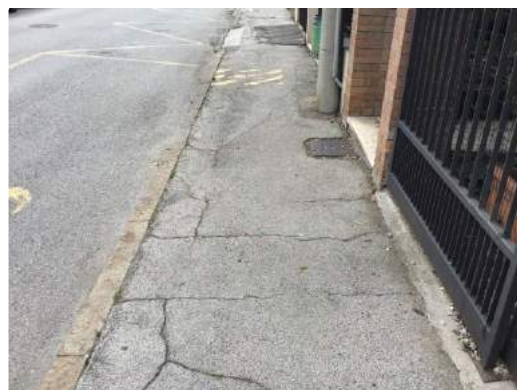
Presenza di sconnessioni, buche isolate, deformazioni della pavimentazione esistente, assenza di porzioni di essa.

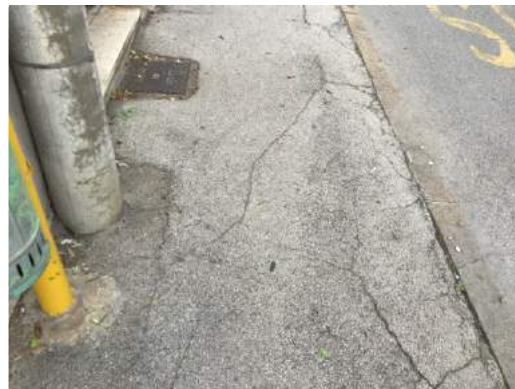
Assenza di segnalazione tattile-plantare per l'intercettazione di pubblici servizi (Targa tattile, fermata del mezzo pubblico)

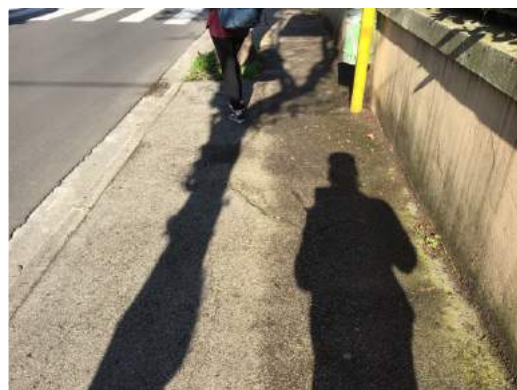
Assenza di segnalazione tattilo-plantare per l'intercettazione di pubblici servizi (Targa tattile, fermata del mezzo pubblico)

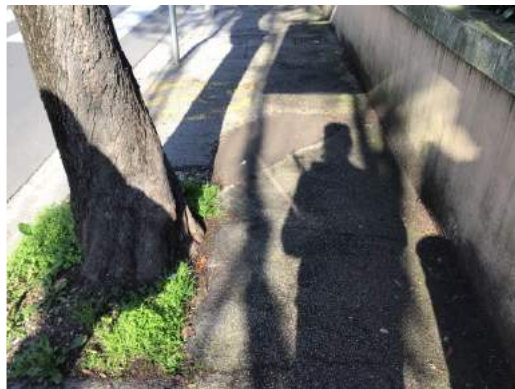
Presenza di sconnessioni, buche isolate, deformazioni della pavimentazione esistente, assenza di porzioni di essa.

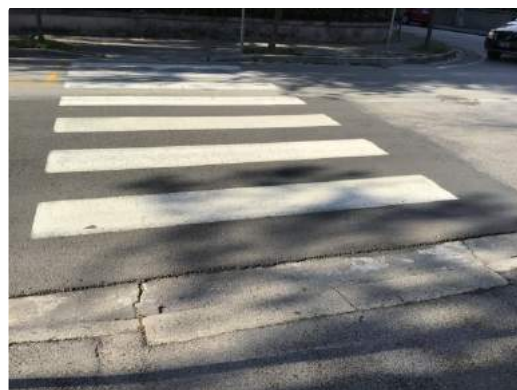
Assenza di attraversamento pedonale a raso

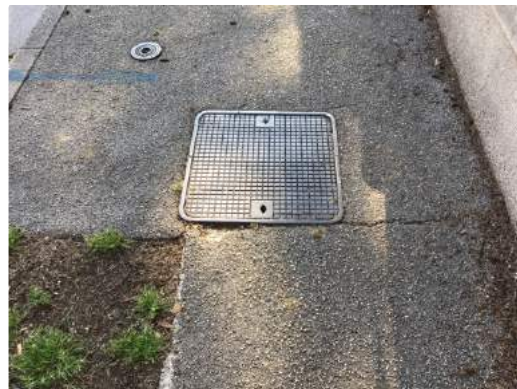
Ostacolo dovuto a pozzetto sporgente

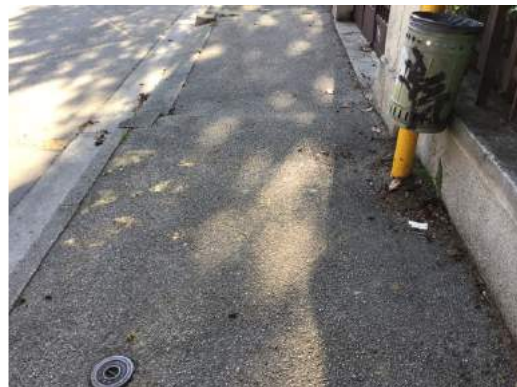
Assenza di segnalazione tattilo-plantare per l'intercettazione di pubblici servizi (Targa tattile, fermata del mezzo pubblico)

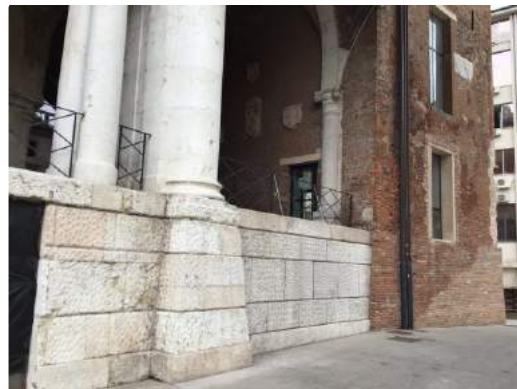
piattaforma elevatrice: assenza
