PEBA VICENZA - AMBITO URBANO CRITICITA' RILEVATE

CONTRA' VESCOVADO

Data del sopralluogo: 02/05/2019

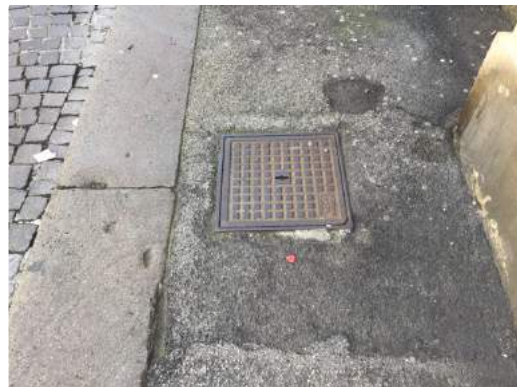
Ostacolo dovuto a pozzetto sporgente

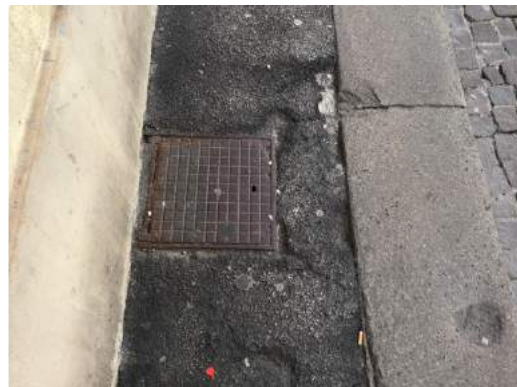
Ostacolo dovuto a pozzetto sporgente

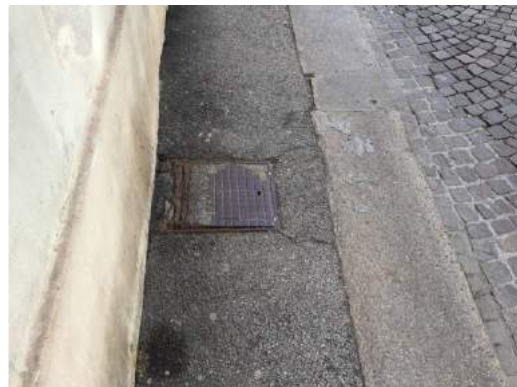
Ostacolo dovuto a pozzetto sporgente

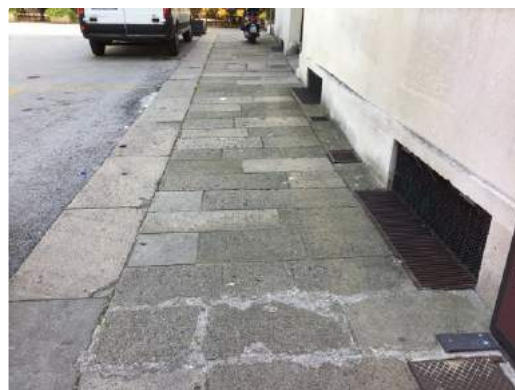
Presenza di pendenza trasversale eccessiva

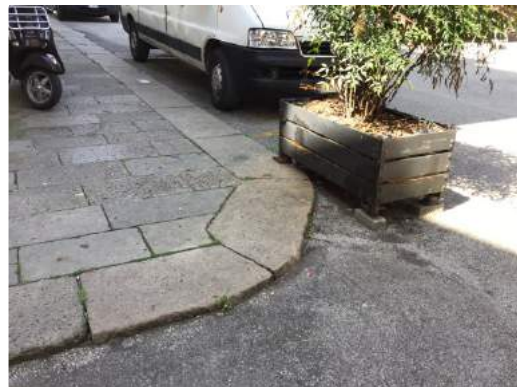
Dislivello causato da gradino di 2/5 cm

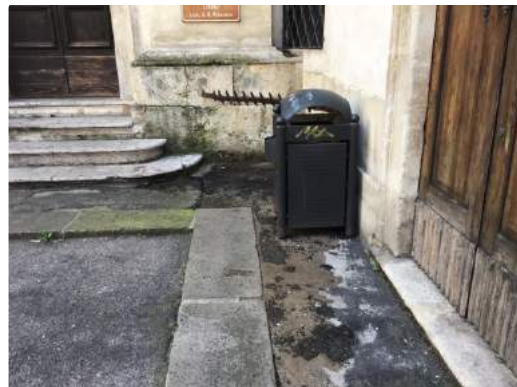
Ostacolo costituito da **cestino getta rifiuti**

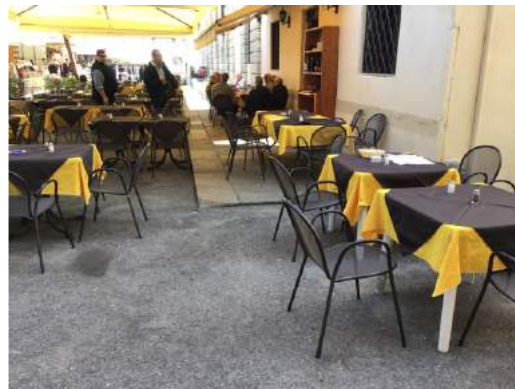
Ostacolo costituito da **arredo mobile per la ristorazione**

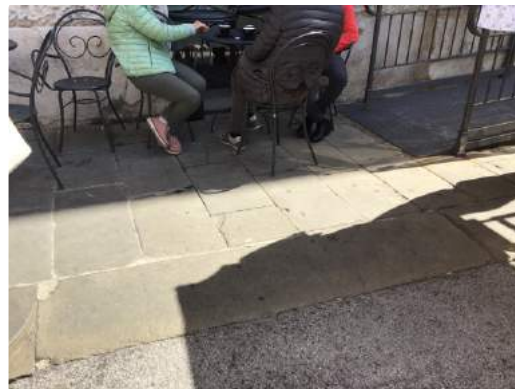
Ostacolo costituito da **arredo mobile per la ristorazione**

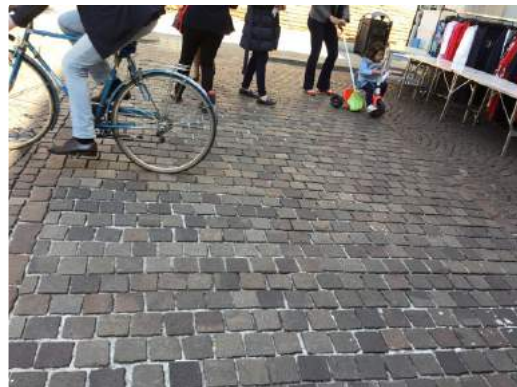
Assenza di attraversamento pedonale a raso

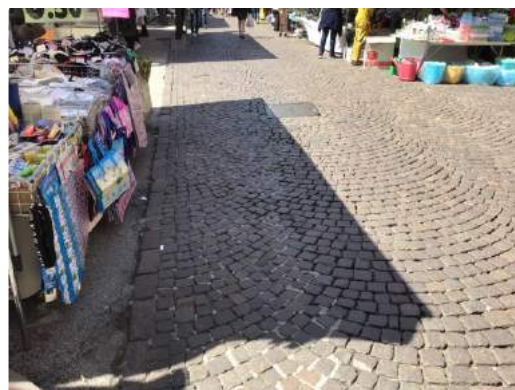
Presenza di pendenza trasversale eccessiva

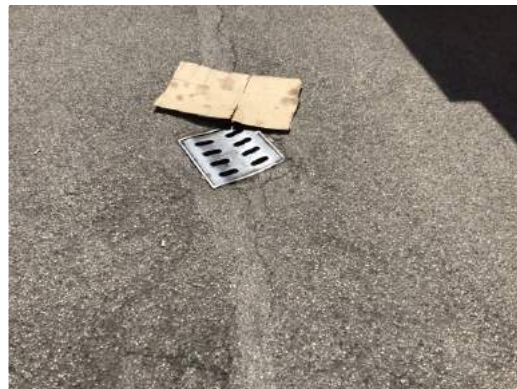
Pavimentazione dissestata per la presenza di caditoia/griglia

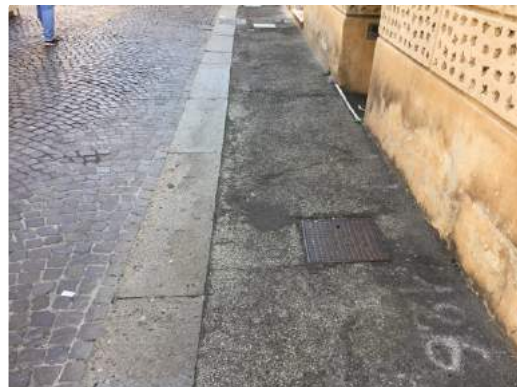
Presenza di sconnessioni, buche isolate, deformazioni della pavimentazione esistente, assenza di porzioni di essa.

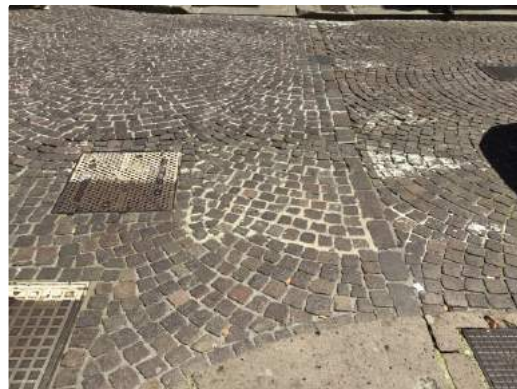
Assenza di attraversamento pedonale a raso

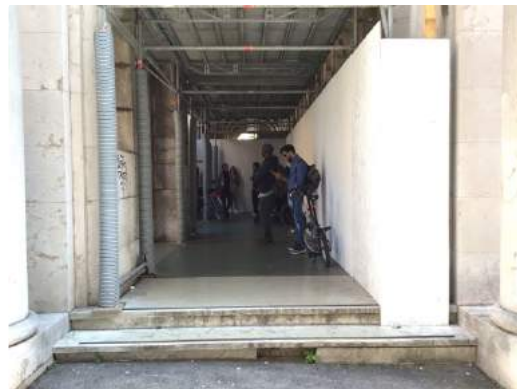
Assenza di corrimano **ai lati** della scala

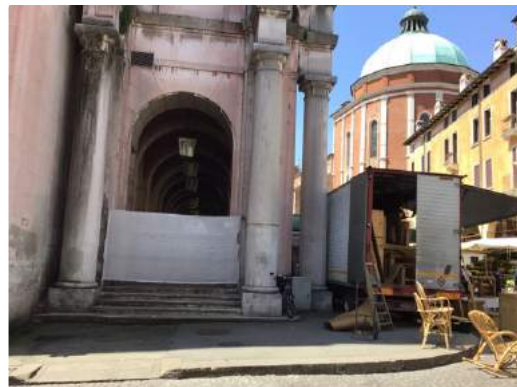
Dislivello causato da gradino di **2/30 cm**

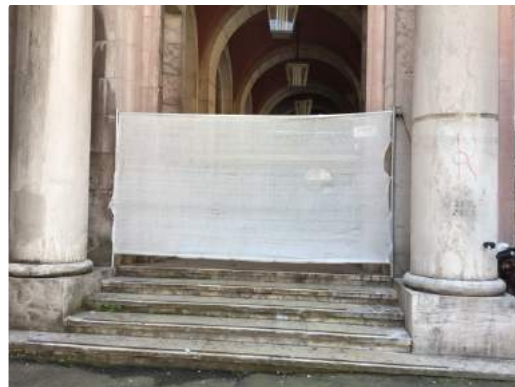
Assenza di corrimano **ai lati** della scala

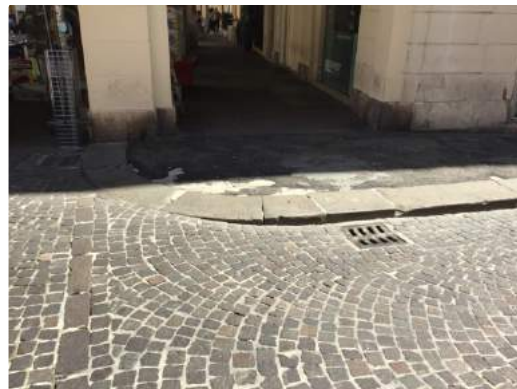
Dislivello causato da gradino di **2/30 cm**

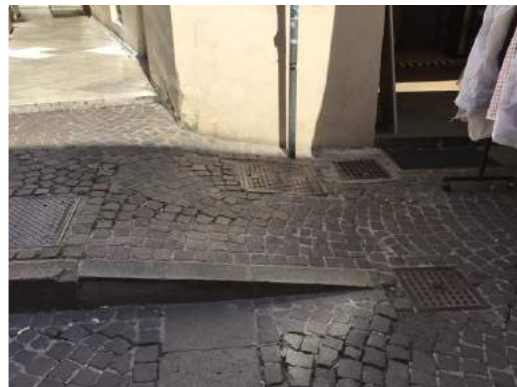
Dislivello causato da gradino di **2/30 cm**

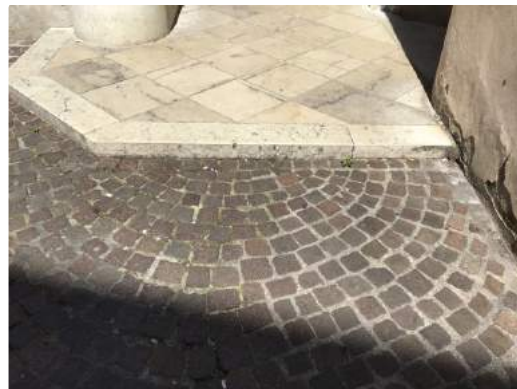
Dislivello causato da gradino di 2/5 cm

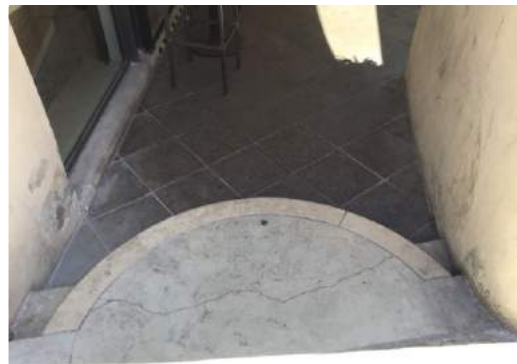
Dislivello causato da gradino di 2/5 cm

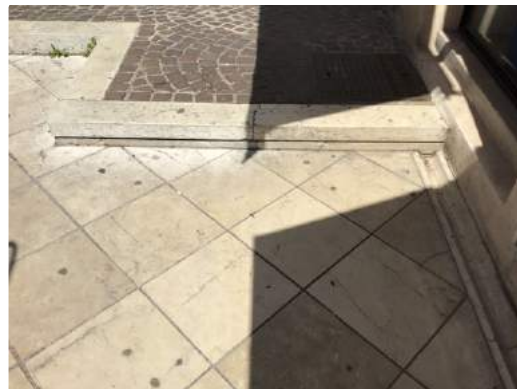
Dislivello causato da gradino di 2/5 cm

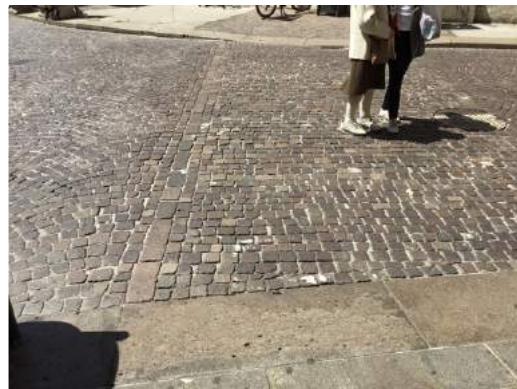
Assenza di attraversamento pedonale a raso

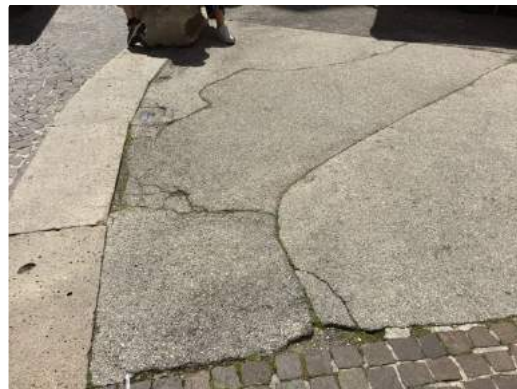
1294

Presenza di sconnessioni, buche isolate, deformazioni della pavimentazione esistente, assenza di porzioni di essa.

Adeguamento della pavimentazione dissestata tramite demolizione e rifacimento del tappetino d'usura o sostituzione di parte di essa, con finitura tale da rendere il piano di calpestio perfettamente complanare e raccordato adeguatamente alla pavimentazione esistente.

Occorre fare una buona rasatura della finitura superficiale per evitare di creare altre criticità sulla pavimentazione per le persone con difficoltà motorie.

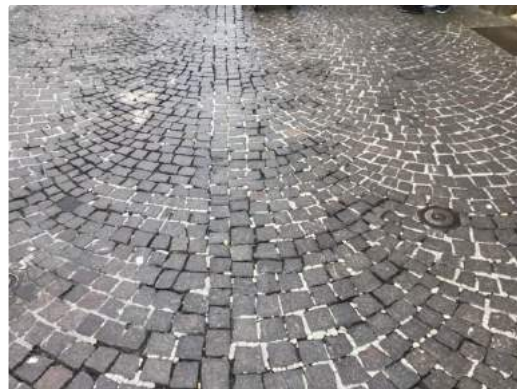
Presenza di sconnessioni, buche isolate, deformazioni della pavimentazione esistente, assenza di porzioni di essa.

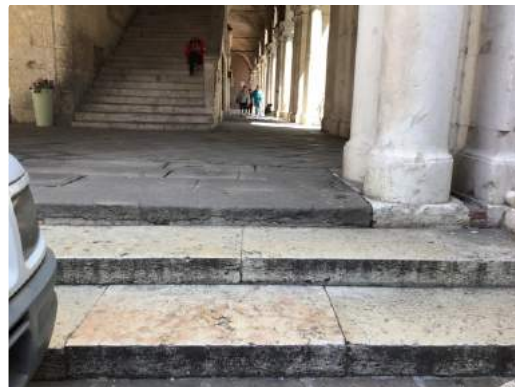
rampa: assenza

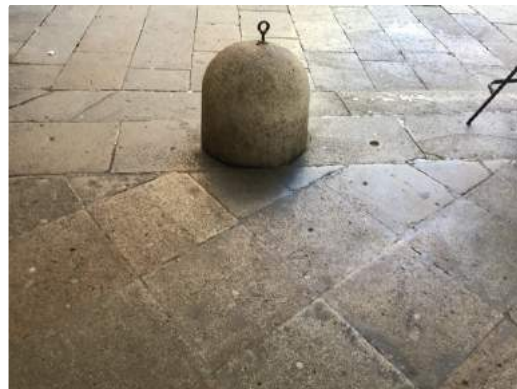
Dislivello causato da gradino di **2/30 cm**

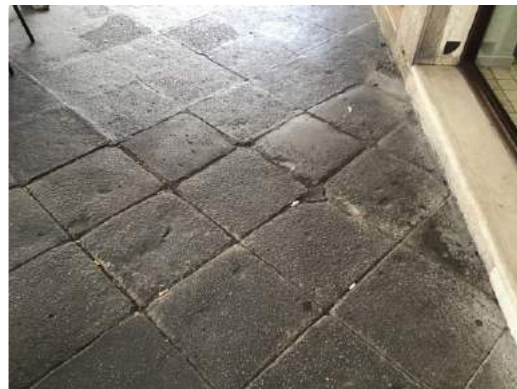
Presenza di sconnessioni, buche isolate, deformazioni della pavimentazione esistente, assenza di porzioni di essa.

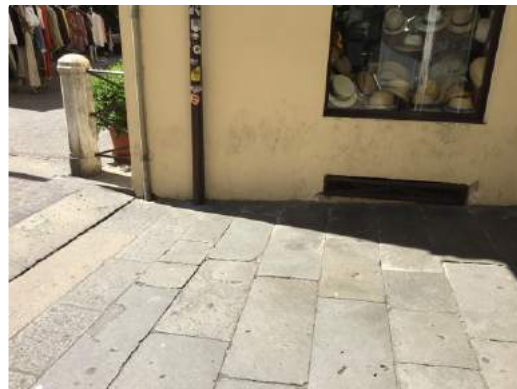
Dislivello causato da gradino di 2/5 cm

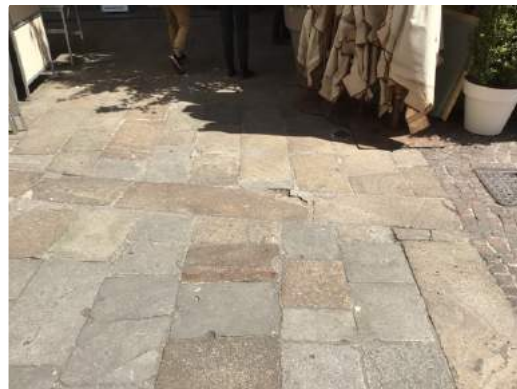
Dislivello dovuto a **contropendenza**

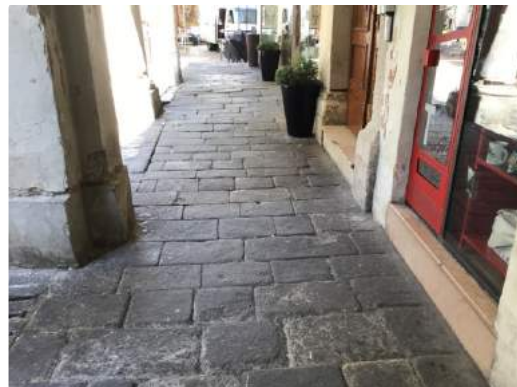
Presenza di sconnessioni, buche isolate, deformazioni della pavimentazione esistente, assenza di porzioni di essa.

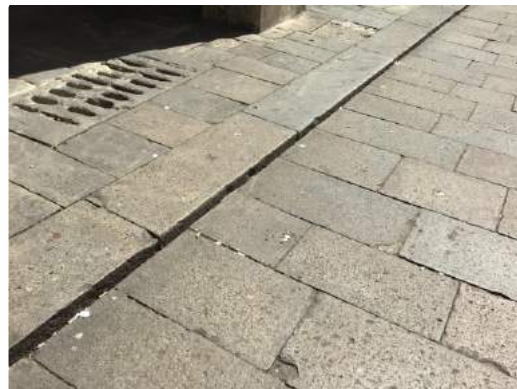
Dislivello causato da gradino di **2/30 cm**

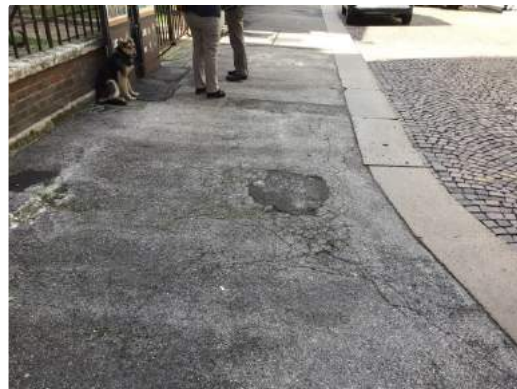
Presenza di sconnessioni, buche isolate, deformazioni della pavimentazione esistente, assenza di porzioni di essa.

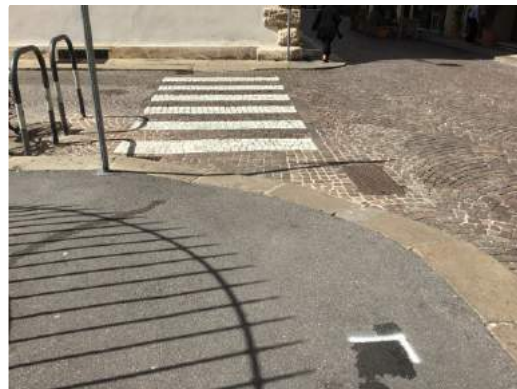
Assenza di attraversamento pedonale a raso

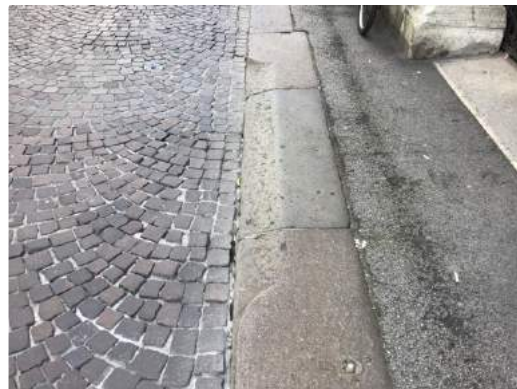
Dislivello causato da gradino di **2/30 cm**

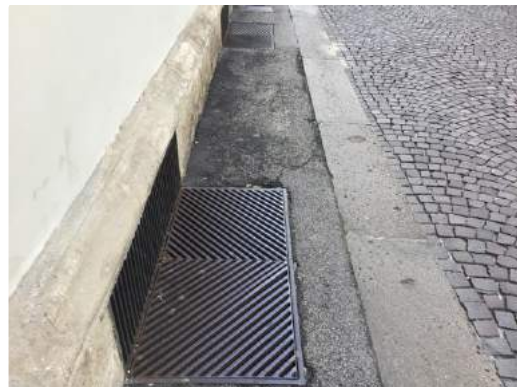
Presenza di sconnessioni, buche isolate, deformazioni della pavimentazione esistente, assenza di porzioni di essa.

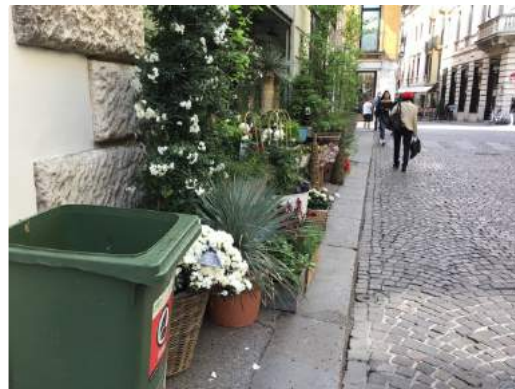
Ostacolo costituito da **arredo mobile per la ristorazione**

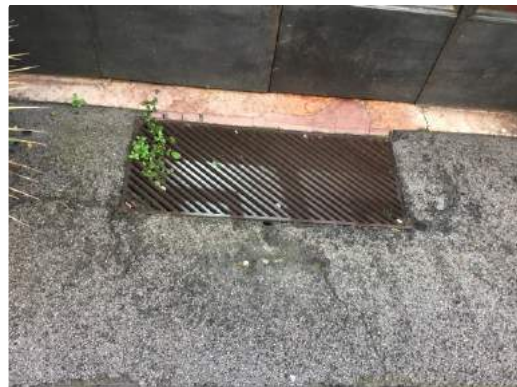
Pavimentazione dissestata per la presenza di caditoia/griglia

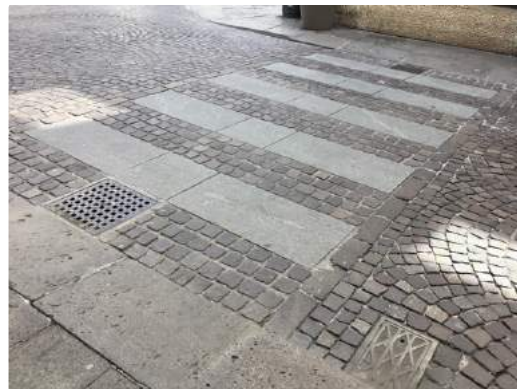
Assenza di attraversamento pedonale a raso

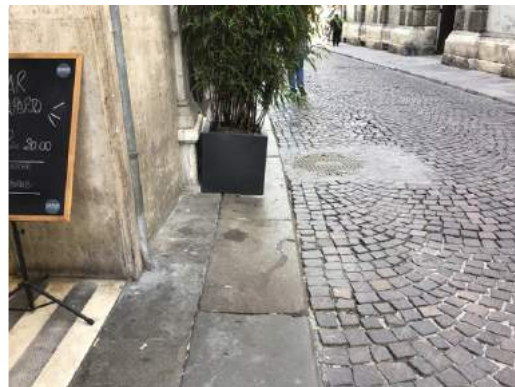
Marciapiede di dimensioni ridotte.

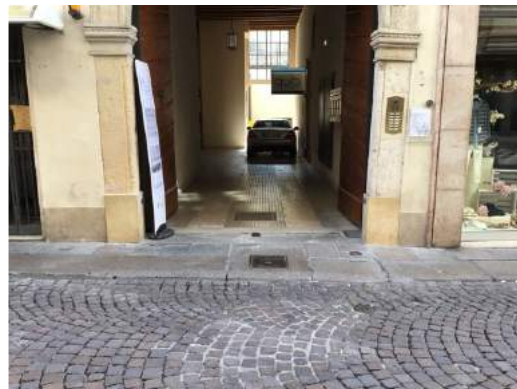
Passo carraio inadeguato

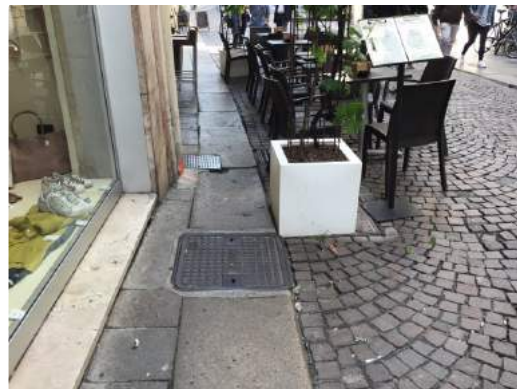
Marciapiede di dimensioni ridotte.

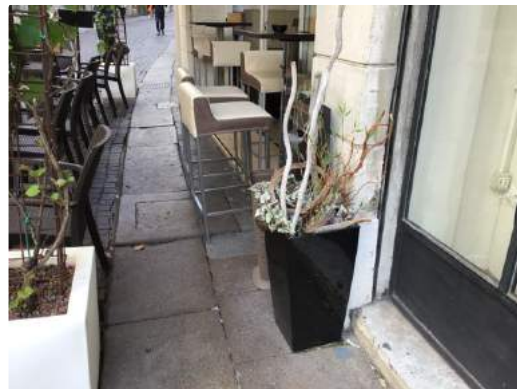
Ostacolo costituito da **arredo mobile per la ristorazione**

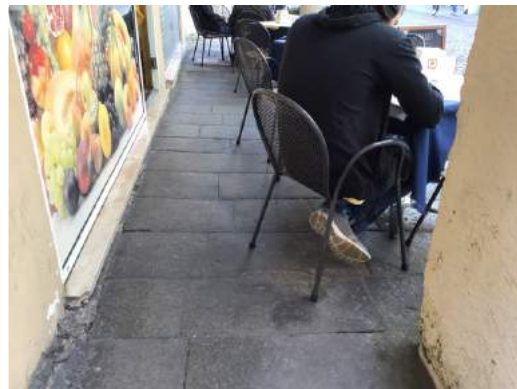
Ostacolo costituito da **arredo mobile per la ristorazione**

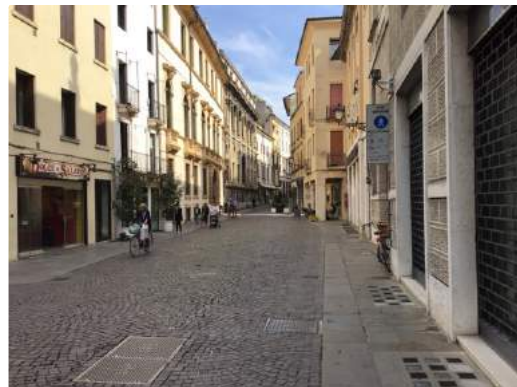
Percorso in rilevato con sconnessioni, buche, mancata finitura, deformazioni

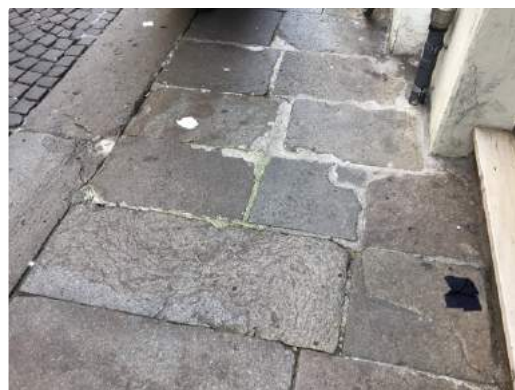
Presenza di sconnessioni, buche isolate, deformazioni della pavimentazione esistente, assenza di porzioni di essa.

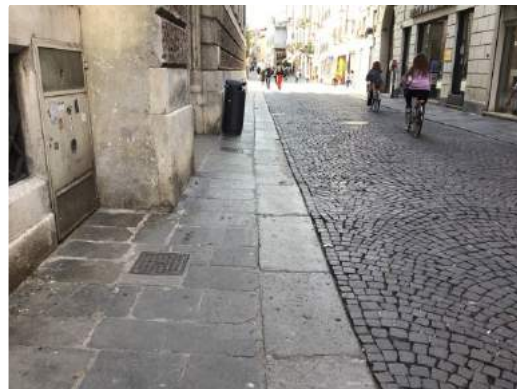
Presenza di pendenza trasversale eccessiva

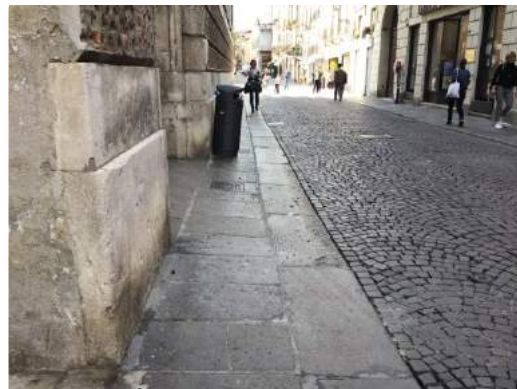
Ostacolo costituito da **cestino getta rifiuti**

Ricollocare il cestino getta rifiuti verso il margine esterno o interno, qualora possibile, del percorso pedonale in modo da non costituire intralcio per le persone non vedenti e sub vedenti o persone anziane accompagnate.

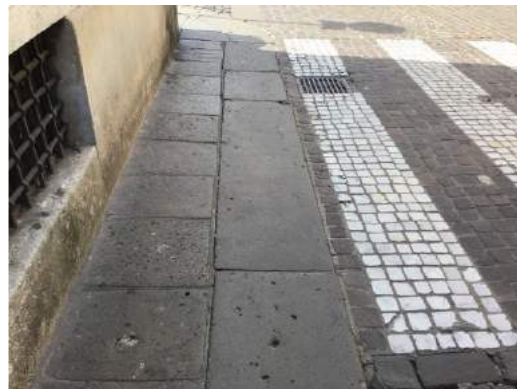
Assenza di segnalazione tattile per non vedenti (intercettazione attraversamento)

Intercettazione dell'attraversamento pedonale semplice attraverso la collocazione di adeguata segnaletica tattile plantare sul marciapiede. Se non vi è semaforo, sarà sufficiente sbarrare il marciapiede, all'altezza del centro della zona zebrata, con il Codice di DIREZIONE RETTILINEA che terminerà 40 cm prima del confine fra scivolo e zona carrabile con il Codice di PERICOLO VALICABILE che deve coprire tutta la luce dello scivolo o dell'attraversamento stesso.

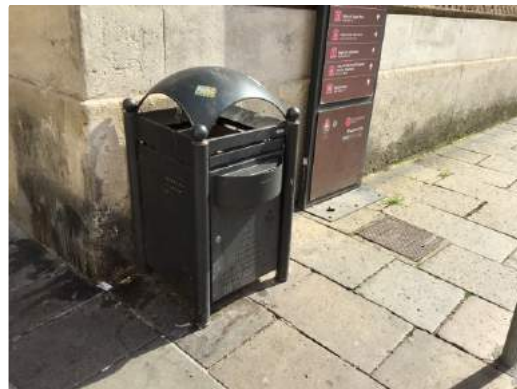
Ostacolo costituito da **cestino getta rifiuti**

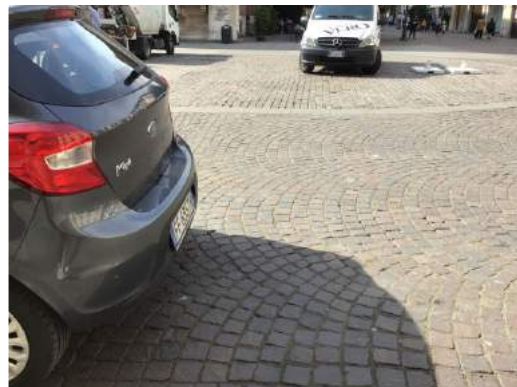
Assenza di attraversamento pedonale a raso

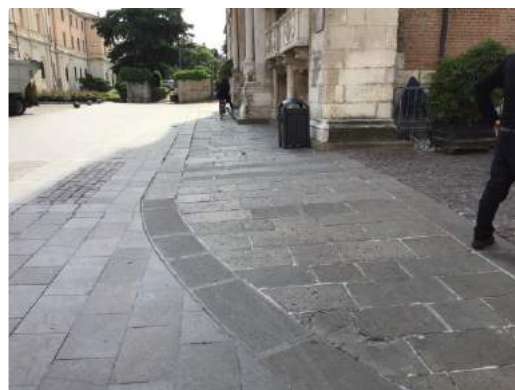
Presenza di pendenza trasversale eccessiva

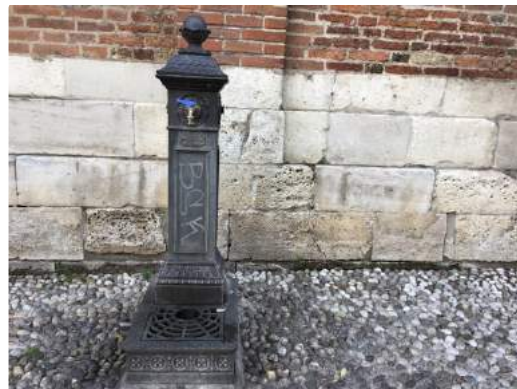
Sostituzione di fontanella

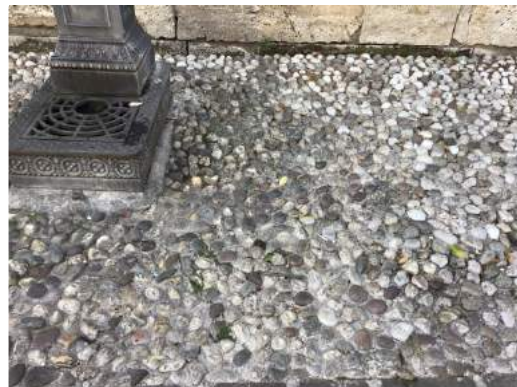
Pavimentazione con **sconnessioni dovute al ciottolo**

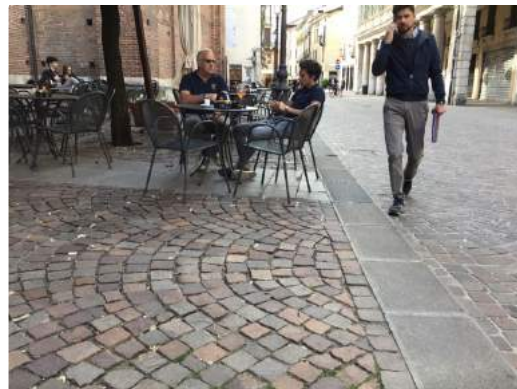
Ostacolo costituito da **arredo mobile per la ristorazione**

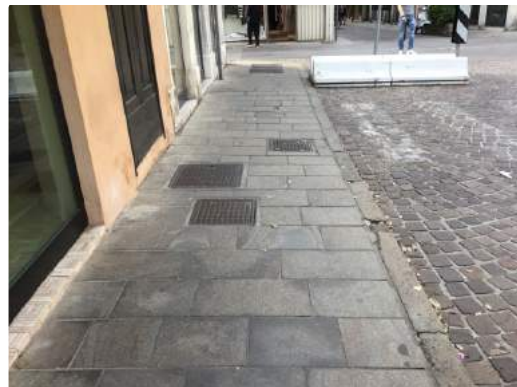
Presenza di pendenza trasversale eccessiva

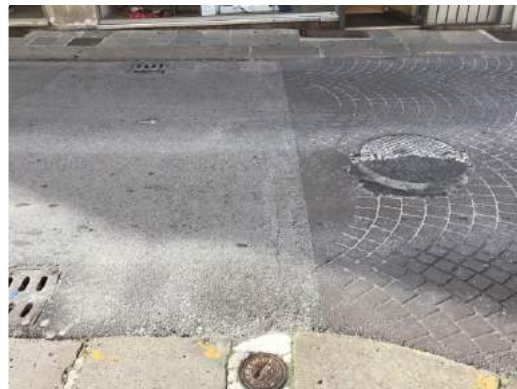
Assenza di attraversamento pedonale a raso

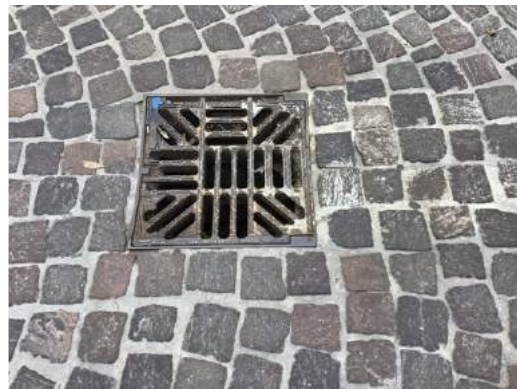
Caditoia inadeguata

Sostituzione della caditoia con nuovo manufatto che verrà incassato e reso perfettamente complanare al pavimento. La caditoia non dovrà presentare fessure tali da costituire ostacolo o pericolo rispetto a ruote, tacchi o bastoni. I vuoti non potranno essere attraversati da sfere di diametro superiore ai 20 mm (preferibilmente non superiore a 15 mm); eventuali fessure parallele dovranno essere poste in senso ortogonale alla principale direzione di marcia.

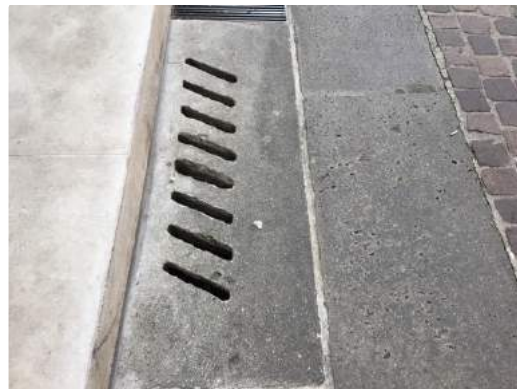
Caditoia inadeguata

Sostituzione della caditoia con nuovo manufatto che verrà incassato e reso perfettamente complanare al pavimento. La caditoia non dovrà presentare fessure tali da costituire ostacolo o pericolo rispetto a ruote, tacchi o bastoni. I vuoti non potranno essere attraversati da sfere di diametro superiore ai 20 mm (preferibilmente non superiore a 15 mm); eventuali fessure parallele dovranno essere poste in senso ortogonale alla principale direzione di marcia.

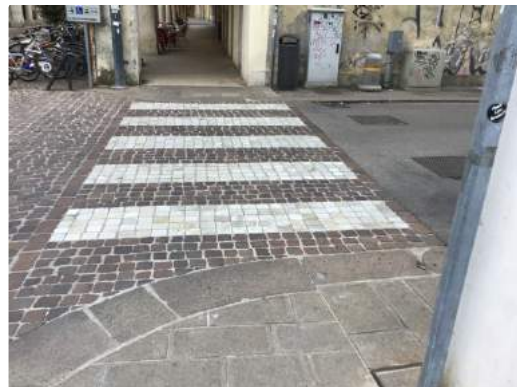
Assenza di segnalazione tattile per non vedenti (intercettazione attraversamento)

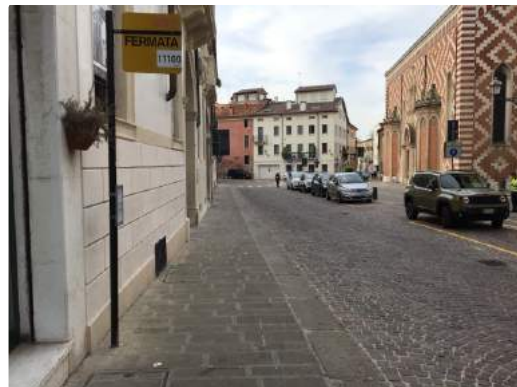
Assenza di segnalazione tattilo-plantare per l'intercettazione di pubblici servizi (Targa tattile, fermata del mezzo pubblico)

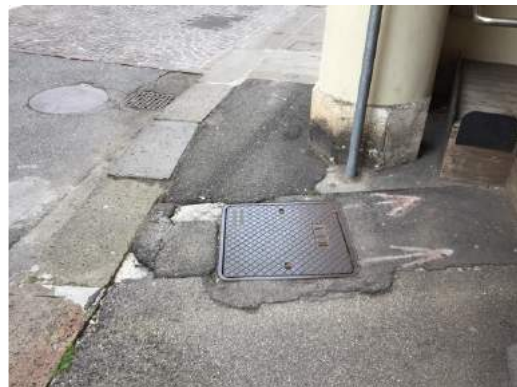
Presenza di sconnessioni, buche isolate, deformazioni della pavimentazione esistente, assenza di porzioni di essa.

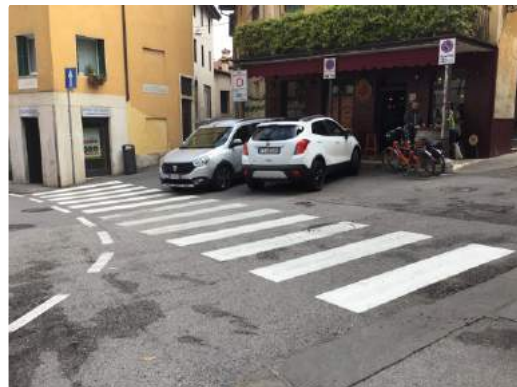
Assenza di attraversamento pedonale a raso

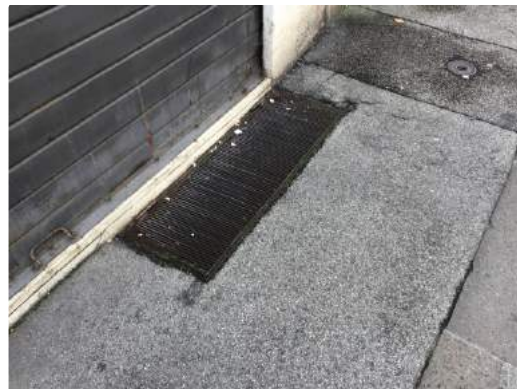
Pavimentazione dissestata per la presenza di **pozzetto/chiusino**

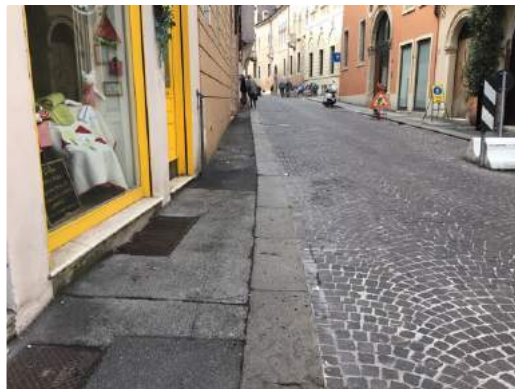
Presenza di sconnessioni, buche isolate, deformazioni della pavimentazione esistente, assenza di porzioni di essa.

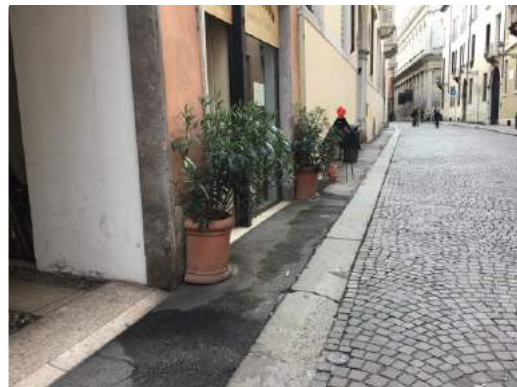
Ostacolo costituito da fioriera, albero o cespuglio

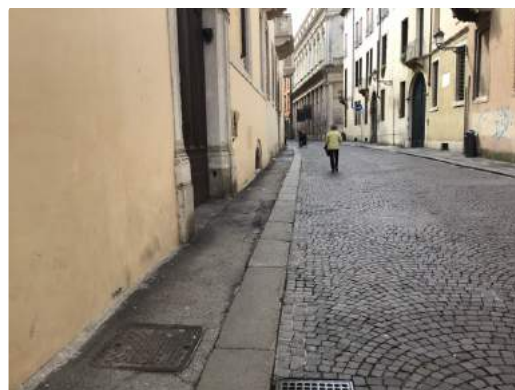
Presenza di sconnessioni, buche isolate, deformazioni della pavimentazione esistente, assenza di porzioni di essa.

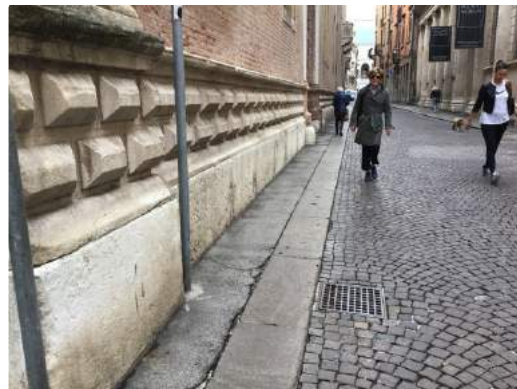
Assenza di percorso accessibile
(**sottodimensionato**)

La superficie calpestabile sarà compatta ed omogenea. Le fugature prive di risalti e non superiori a cm. 0,5. La pendenza trasversale nel suo complesso non dovrà superare l'1%.

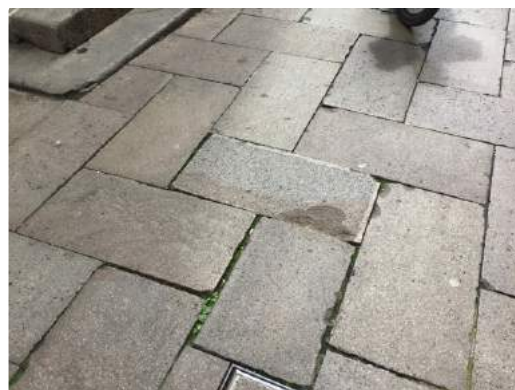
Presenza di sconnessioni, buche isolate, deformazioni della pavimentazione esistente, assenza di porzioni di essa.

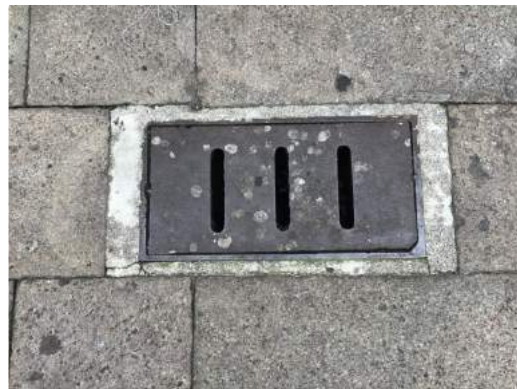
Caditoia inadeguata

Sostituzione della caditoia con nuovo manufatto che verrà incassato e reso perfettamente complanare al pavimento. La caditoia non dovrà presentare fessure tali da costituire ostacolo o pericolo rispetto a ruote, tacchi o bastoni. I vuoti non potranno essere attraversati da sfere di diametro superiore ai 20 mm (preferibilmente non superiore a 15 mm); eventuali fessure parallele dovranno essere poste in senso ortogonale alla principale direzione di marcia.

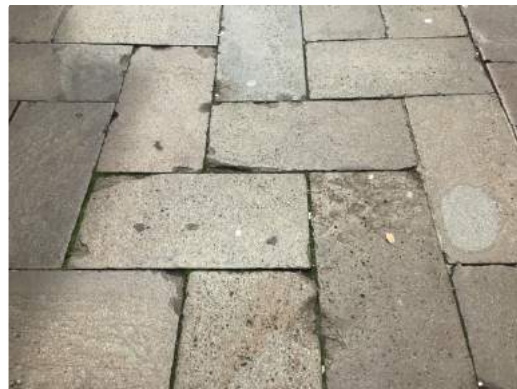
Presenza di sconnessioni, buche isolate, deformazioni della pavimentazione esistente, assenza di porzioni di essa.

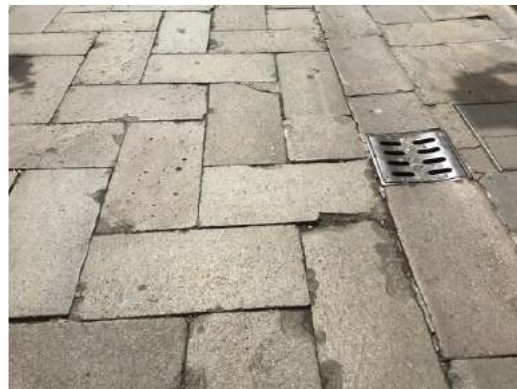
Presenza di sconnessioni, buche isolate, deformazioni della pavimentazione esistente, assenza di porzioni di essa.

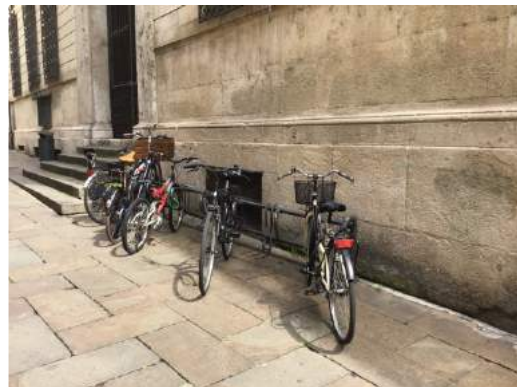
Ostacolo costituito da rastrelliera per sosta cicli e motocicli

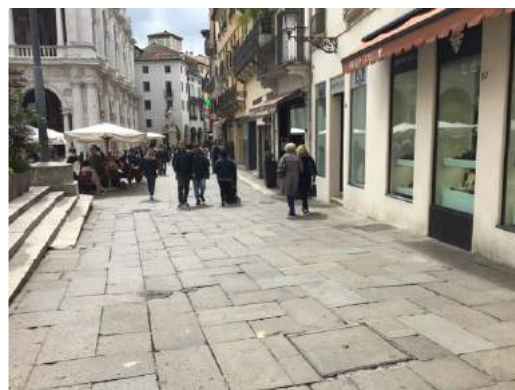
Presenza di sconnessioni, buche isolate, deformazioni della pavimentazione esistente, assenza di porzioni di essa.

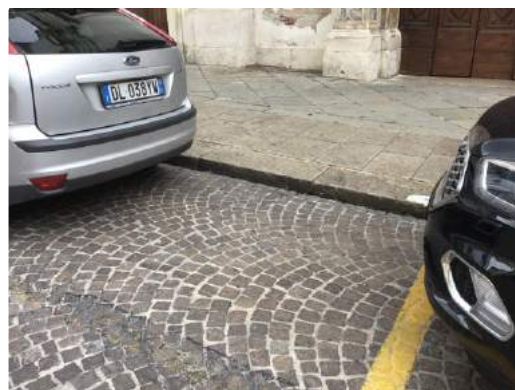
Dislivello causato da gradino di **2/30 cm**

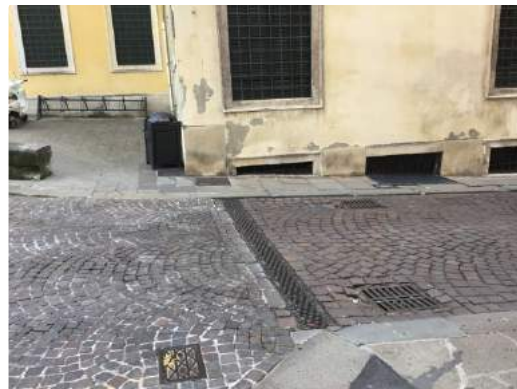
Assenza di attraversamento pedonale a raso

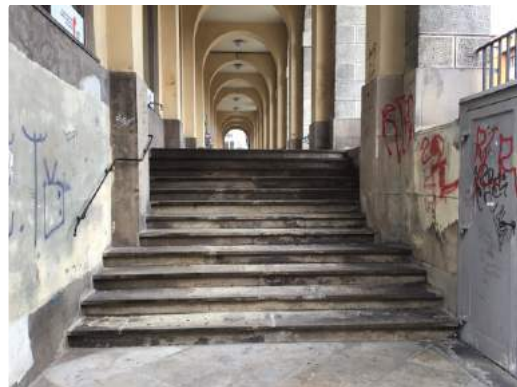
Assenza di corrimano **ai lati** della scala

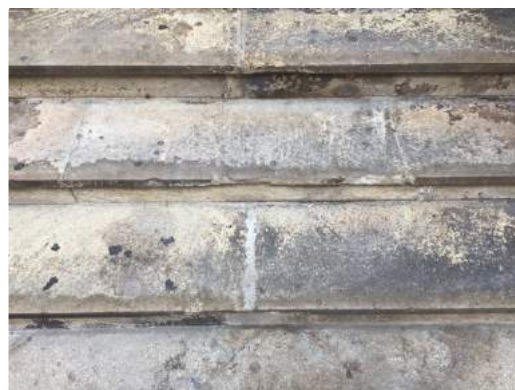
Difficoltà di **percezione** di una differenza di quota

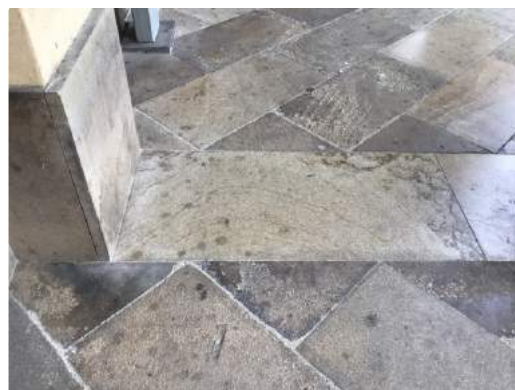
Pavimentazione sdruciolevole

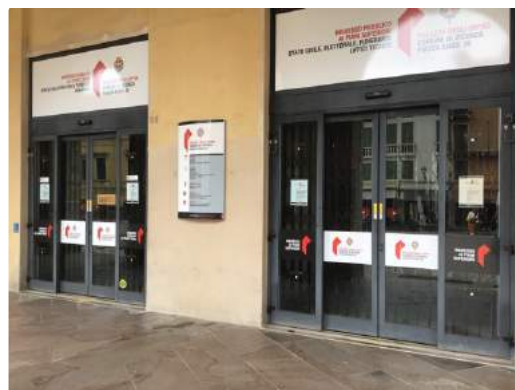
Assenza di segnalazione **tattilo-plantare** come linea guida all'orientamento delle persone non vedenti

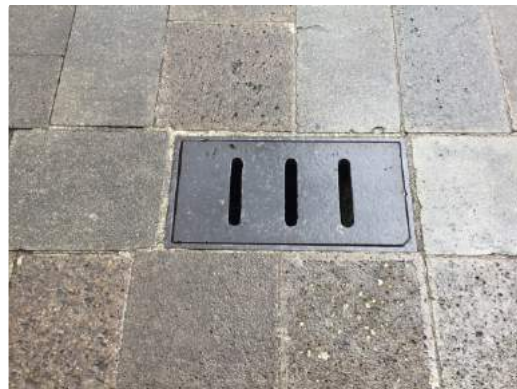
Caditoia inadeguata

Sostituzione della caditoia con nuovo manufatto che verrà incassato e reso perfettamente complanare al pavimento. La caditoia non dovrà presentare fessure tali da costituire ostacolo o pericolo rispetto a ruote, tacchi o bastoni. I vuoti non potranno essere attraversati da sfere di diametro superiore ai 20 mm (preferibilmente non superiore a 15 mm); eventuali fessure parallele dovranno essere poste in senso ortogonale alla principale direzione di marcia.

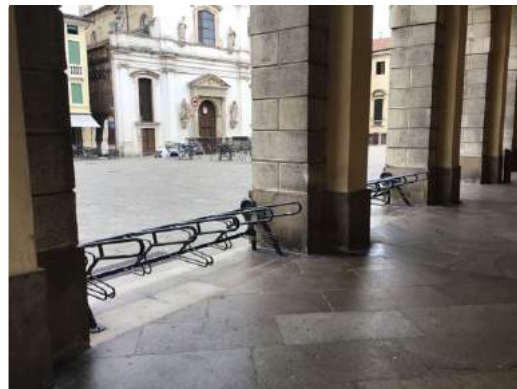
Ostacolo costituito da rastrelliera per sosta cicli e motocicli

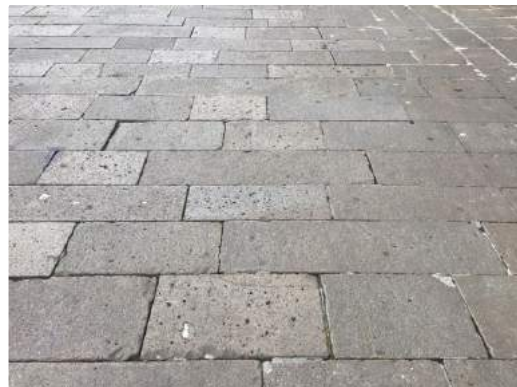
Presenza di sconnessioni, buche isolate, deformazioni della pavimentazione esistente, assenza di porzioni di essa.

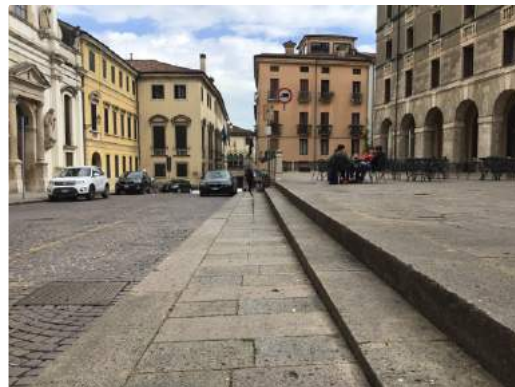
Difficoltà di **percezione** di una differenza di quota

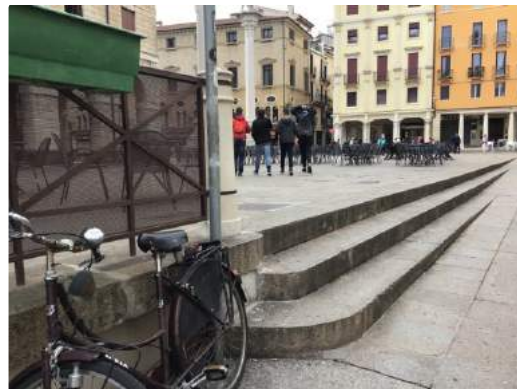
Assenza di corrimano **ai lati** della scala

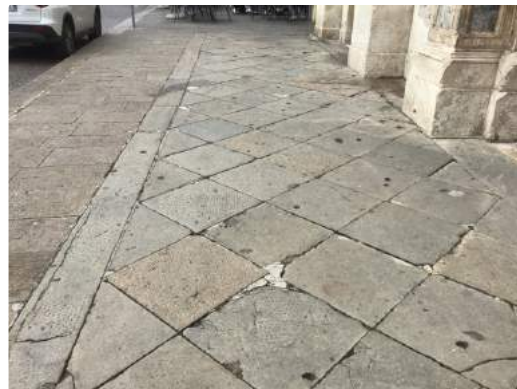
Presenza di sconnessioni, buche isolate, deformazioni della pavimentazione esistente, assenza di porzioni di essa.

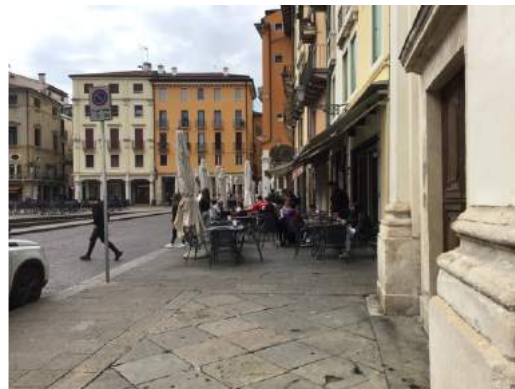
Arredi **mal posizionati**

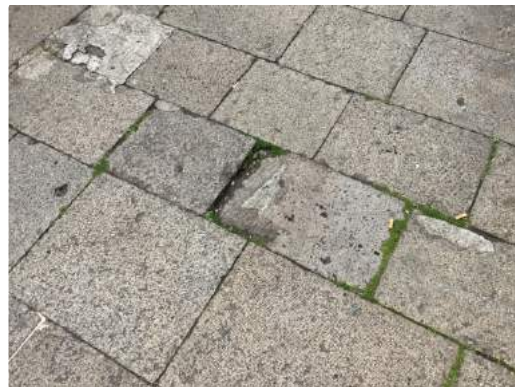
Presenza di sconnessioni, buche isolate, deformazioni della pavimentazione esistente, assenza di porzioni di essa.

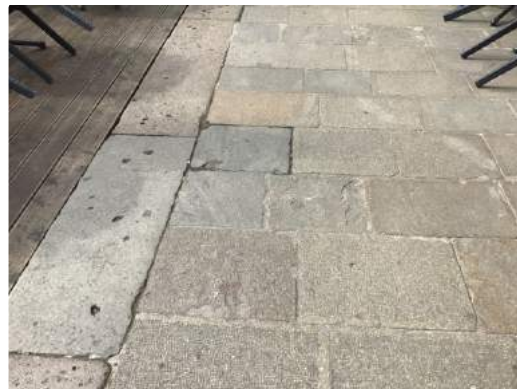
Presenza di sconnessioni, buche isolate, deformazioni della pavimentazione esistente, assenza di porzioni di essa.

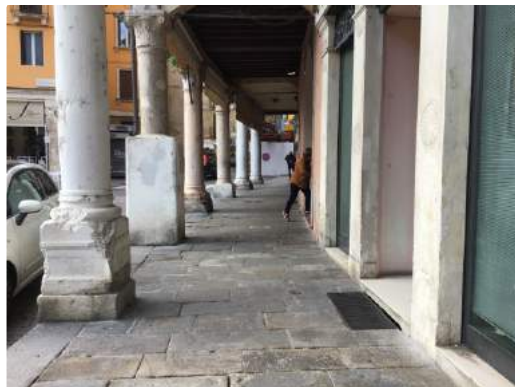
Presenza di sconnessioni, buche isolate, deformazioni della pavimentazione esistente, assenza di porzioni di essa.

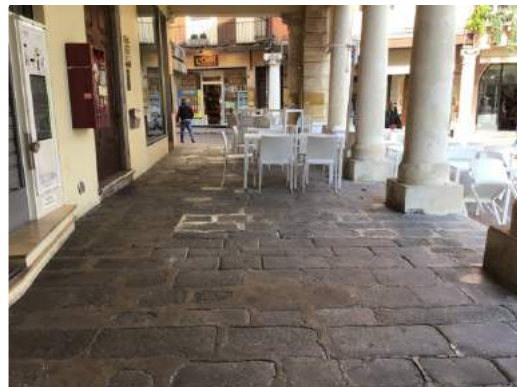
Presenza di sconnessioni, buche isolate, deformazioni della pavimentazione esistente, assenza di porzioni di essa.

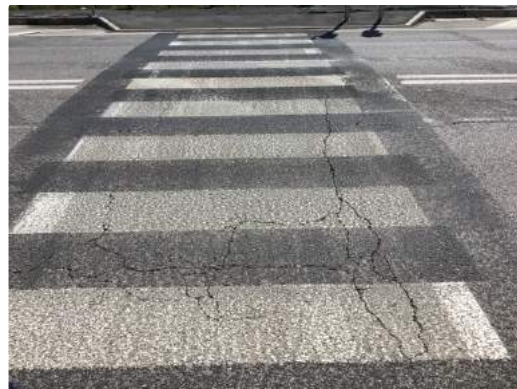
Assenza di segnalazione **tattilo-plantare** come linea guida all'orientamento delle persone non vedenti

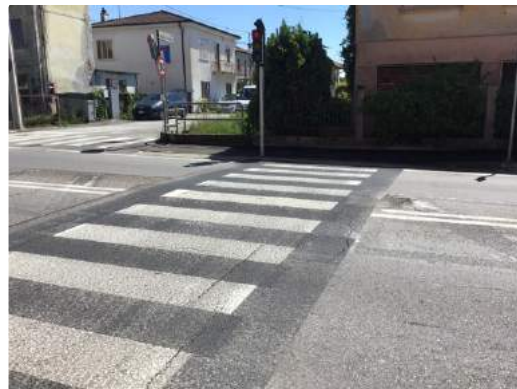
Assenza di attraversamento pedonale a raso

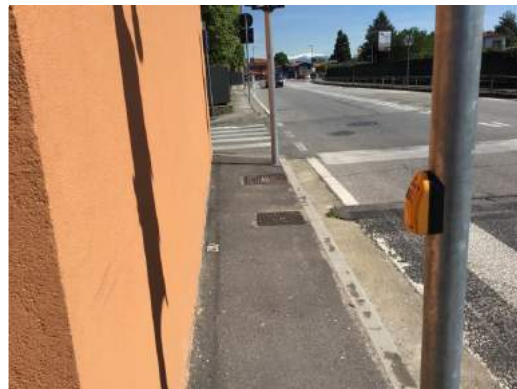
Ostacolo costituito da base fissa a corredo di impianto semaforico

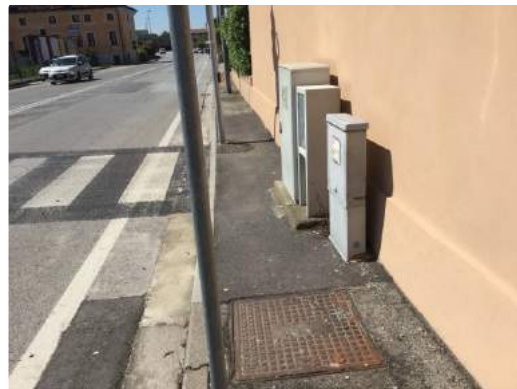
Assenza di percorso accessibile
(**sottodimensionato**)

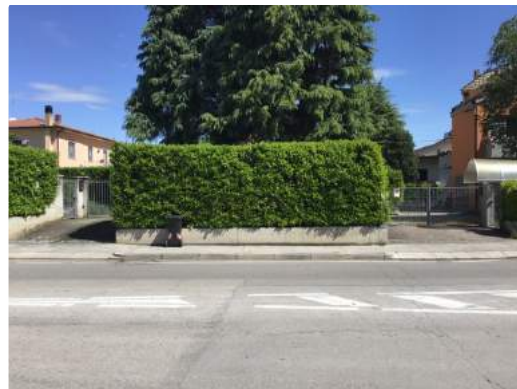
Passo carraio inadeguato

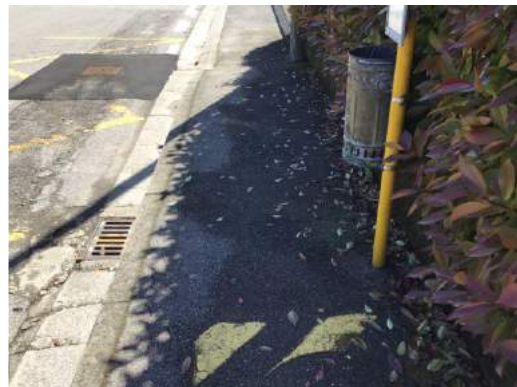
Assenza di segnalazione tattilo-plantare per l'intercettazione di pubblici servizi (Targa tattile, fermata del mezzo pubblico)

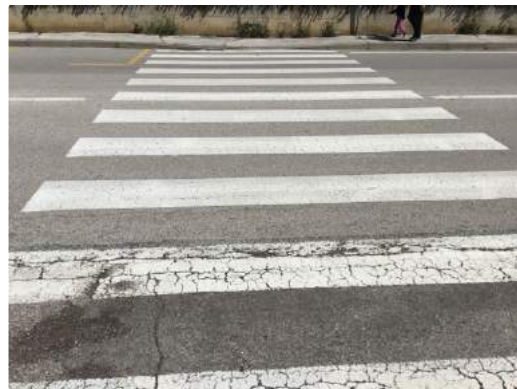
Assenza di attraversamento pedonale a raso

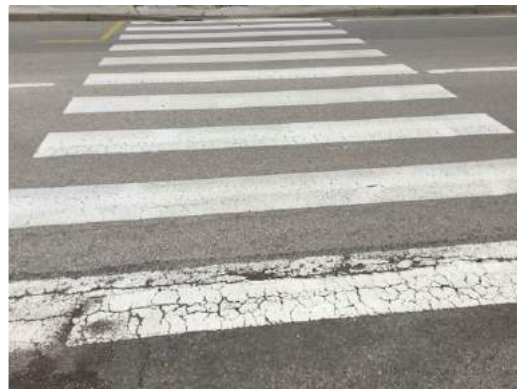
Assenza di segnalazione **tattilo-plantare** come linea guida all'orientamento delle persone non vedenti

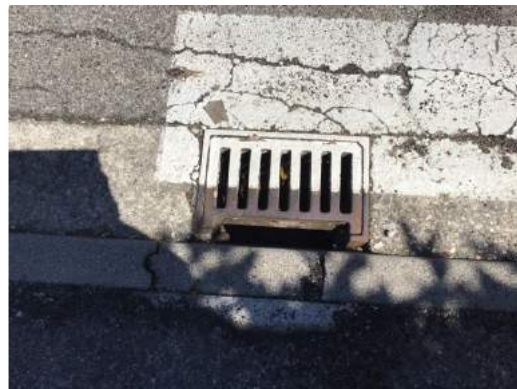
Caditoia inadeguata

Sostituzione della caditoia con nuovo manufatto che verrà incassato e reso perfettamente complanare al pavimento. La caditoia non dovrà presentare fessure tali da costituire ostacolo o pericolo rispetto a ruote, tacchi o bastoni. I vuoti non potranno essere attraversati da sfere di diametro superiore ai 20 mm (preferibilmente non superiore a 15 mm); eventuali fessure parallele dovranno essere poste in senso ortogonale alla principale direzione di marcia.

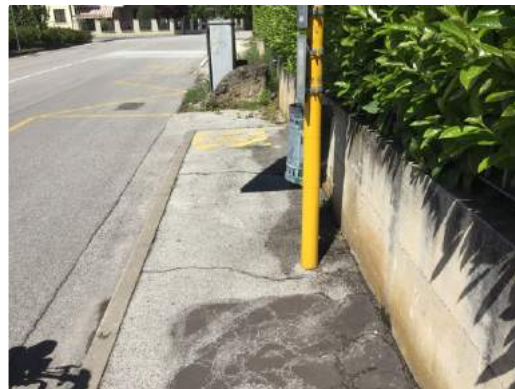
Assenza di segnalazione tattilo-plantare per l'intercettazione di pubblici servizi (Targa tattile, fermata del mezzo pubblico)

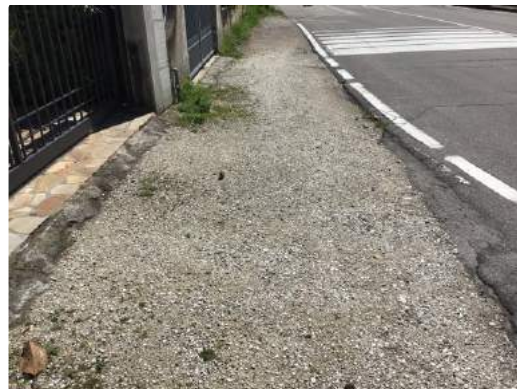
Assenza di percorso a raso
