PEBA VICENZA - AMBITO URBANO CRITICITA' RILEVATE

CONTRA' VESCOVADO

Data del sopralluogo: 02/05/2019

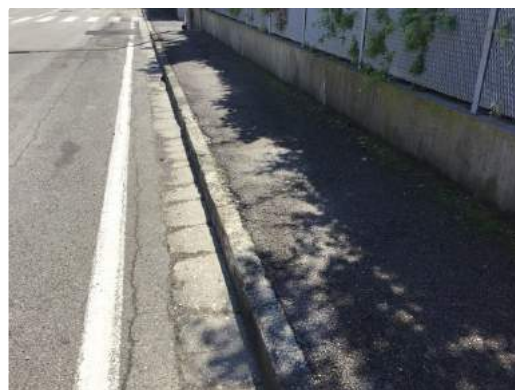
Presenza di sconnessioni, buche isolate, deformazioni della pavimentazione esistente, assenza di porzioni di essa.

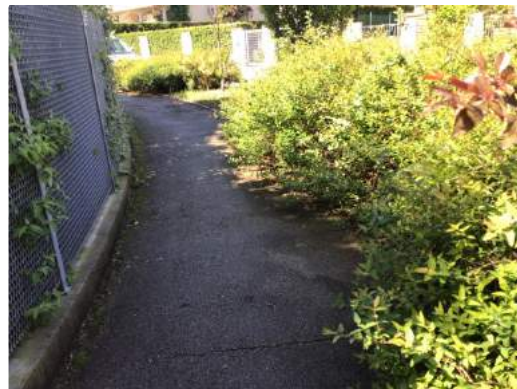
1411

Ostacolo costituito da elemento
arboreo/arbustivo

Potatura di elemento arboreo o arbustivo che costituisce ostacolo, fino ad ottenere uno spazio libero di **altezza cm 210** dal piano di calpestio su tutta la larghezza del percorso.

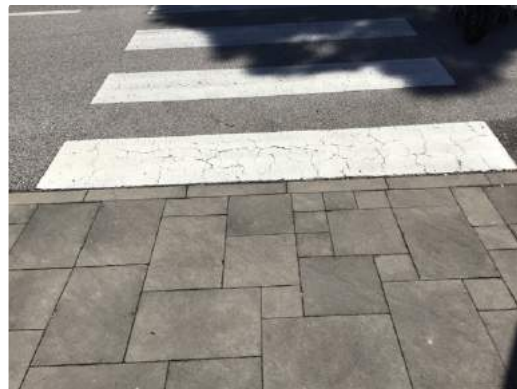
Assenza di **segnalazione tattile** per non vedenti in prossimità di **attraversamento pedonale** posto in **senso ortogonale al senso di marcia**.

Adeguamento di attraversamento pedonale tramite **nuova realizzazione di segnaletica tattile a pavimento** (segnale pericolo valicabile), **posta trasversalmente alla direzione di marcia**. La segnaletica tattile di profondità 40 cm e larghezza uguale alla zebratura, serve ad evidenziare la delimitazione tra sede pedonale e carrabile. In caso di isola salvagente, la segnaletica sarà ripetuta all'inizio e alla fine dell'isola come preavviso di attenzione; ciascuna di queste bande avrà una profondità minima di 40 cm.

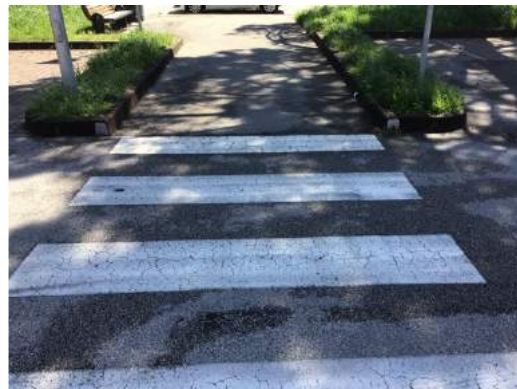
Assenza di **segnalazione tattile** per non vedenti in prossimità di **attraversamento pedonale** posto in **senso ortogonale al senso di marcia**.

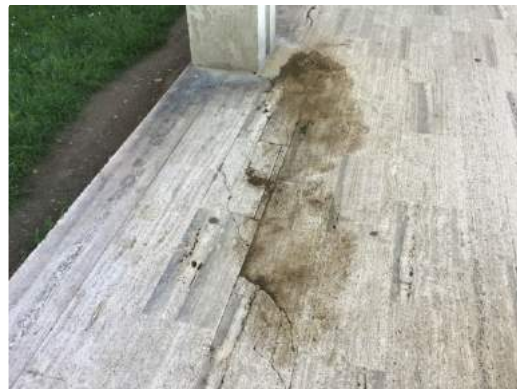
Presenza di sconnessioni, buche isolate, deformazioni della pavimentazione esistente, assenza di porzioni di essa.

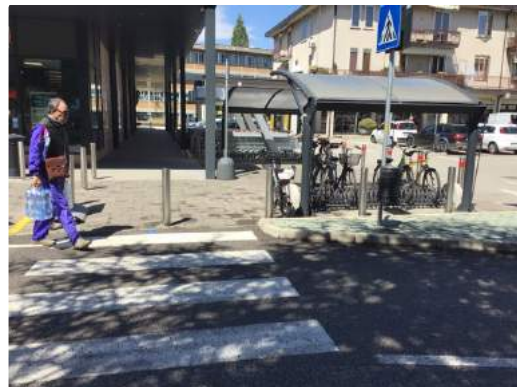
Assenza di segnalazione tattile per non vedenti (intercettazione attraversamento)

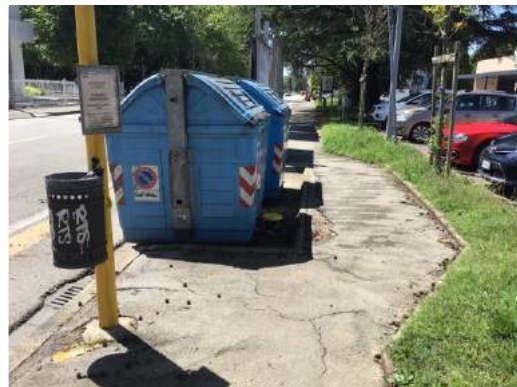
Presenza di sconnessioni, buche isolate, deformazioni della pavimentazione esistente, assenza di porzioni di essa.

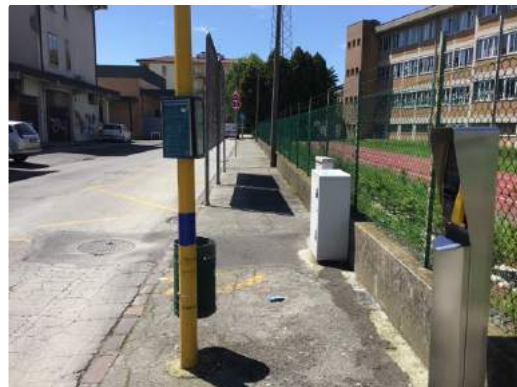
Assenza di percorso in rilevato

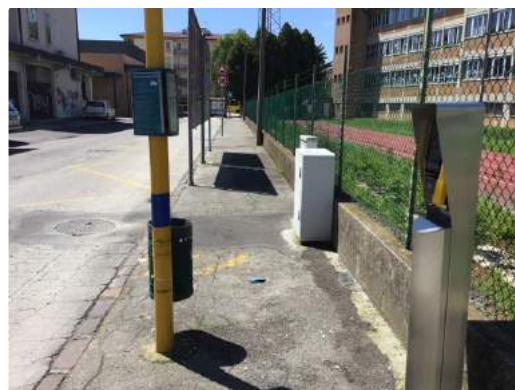
Assenza di segnalazione tattilo-plantare per l'intercettazione di pubblici servizi (Targa tattile, fermata del mezzo pubblico)

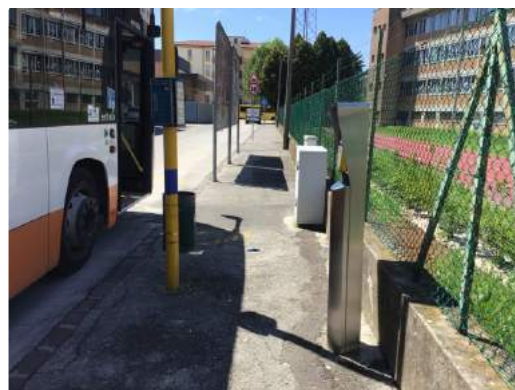
Ostacolo costituito da base fissa a corredo di indicazione **segnaletica o cartello pubblicitario o cartello di fermata autobus**

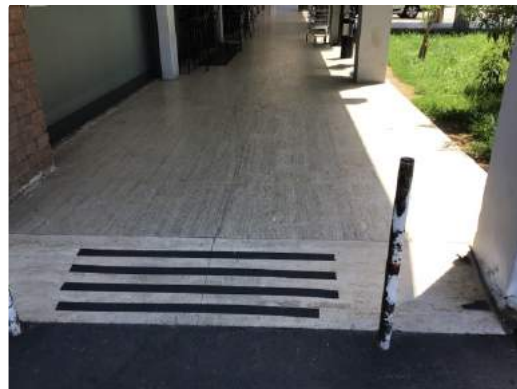
Dislivello causato da gradino di **2/30 cm**

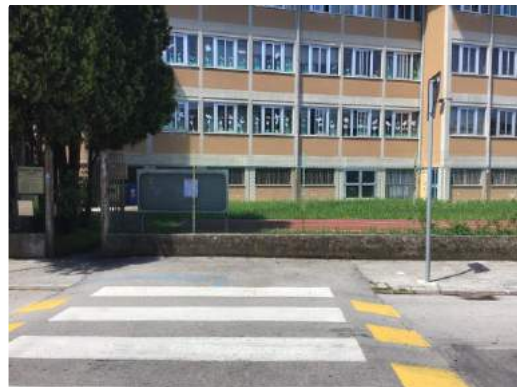
Assenza di segnalazione tattile per non vedenti (intercettazione attraversamento)

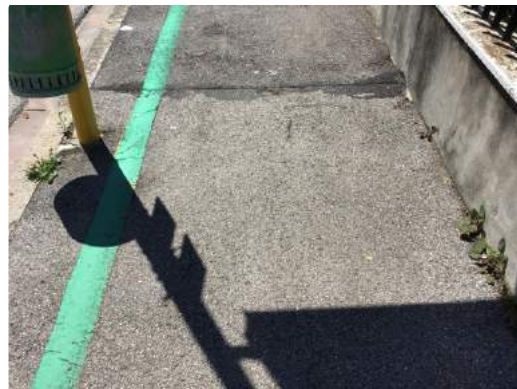
Assenza di segnalazione tattilo-plantare per l'intercettazione di pubblici servizi (Targa tattile, fermata del mezzo pubblico)

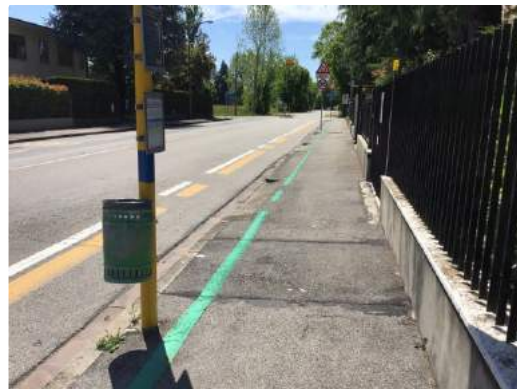
Ostacolo costituito da base fissa a corredo di indicazione **segnaletica o cartello pubblicitario o cartello di fermata autobus**

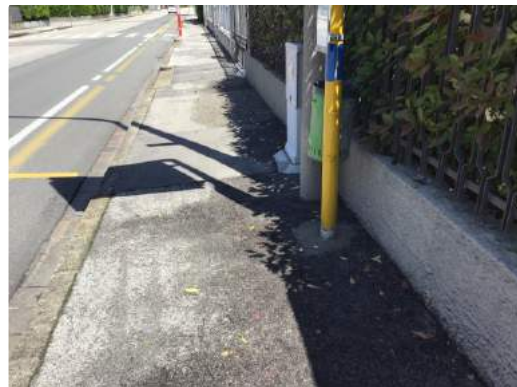
Assenza di segnalazione tattilo-plantare per l'intercettazione di pubblici servizi (Targa tattile, fermata del mezzo pubblico)

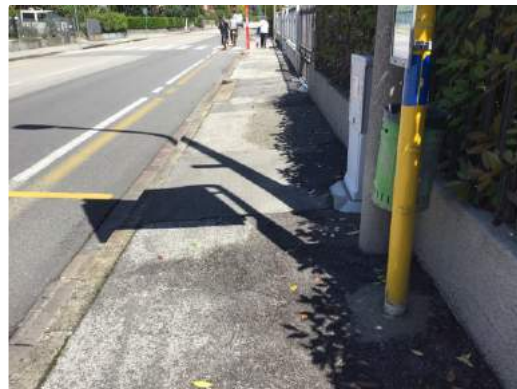
Presenza di pendenza trasversale eccessiva

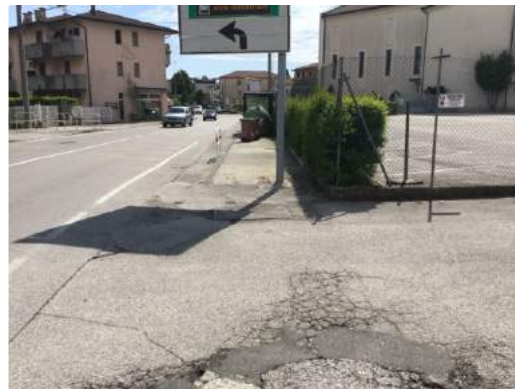
Assenza di percorso in rilevato

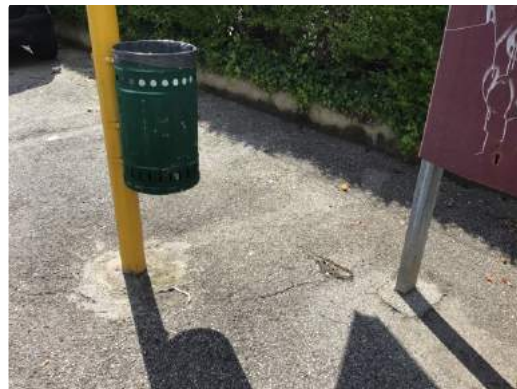
Assenza di segnalazione tattilo-plantare per l'intercettazione di pubblici servizi (Targa tattile, fermata del mezzo pubblico)

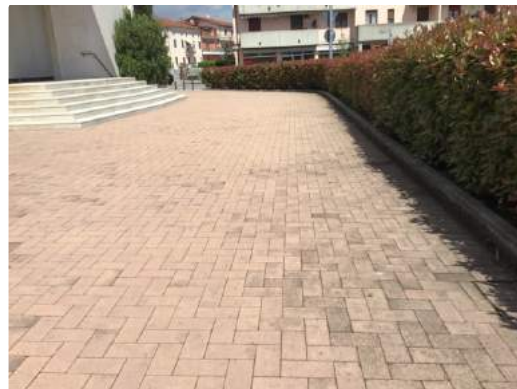
Presenza di pendenza trasversale eccessiva

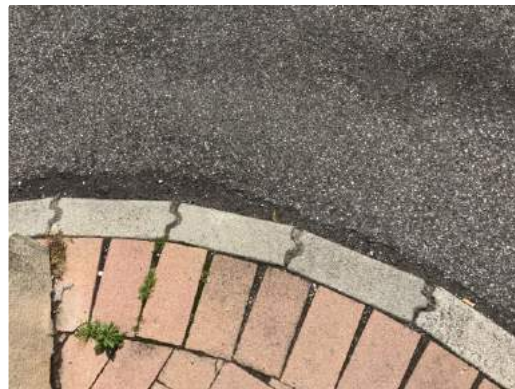
Dislivello causato da gradino di 2/5 cm

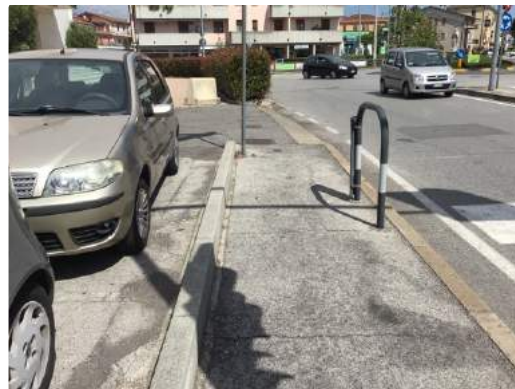
Presenza di sconnessioni, buche isolate, deformazioni della pavimentazione esistente, assenza di porzioni di essa.

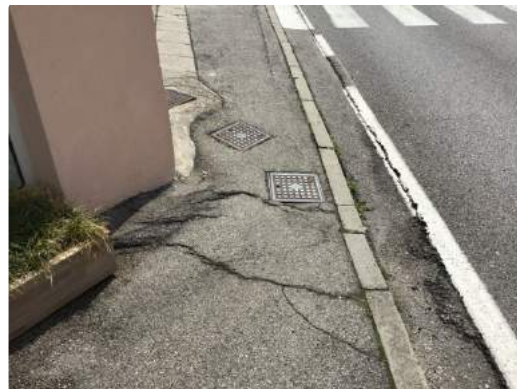
Presenza di pendenza trasversale eccessiva

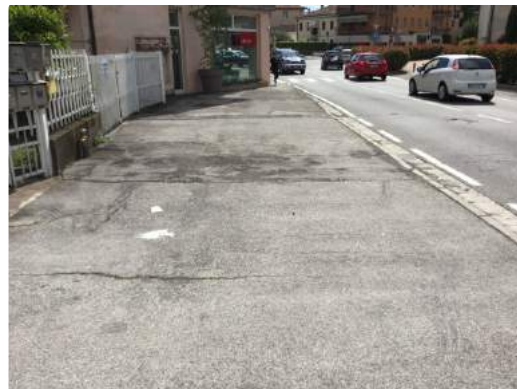
Presenza di sconnessioni, buche isolate, deformazioni della pavimentazione esistente, assenza di porzioni di essa.

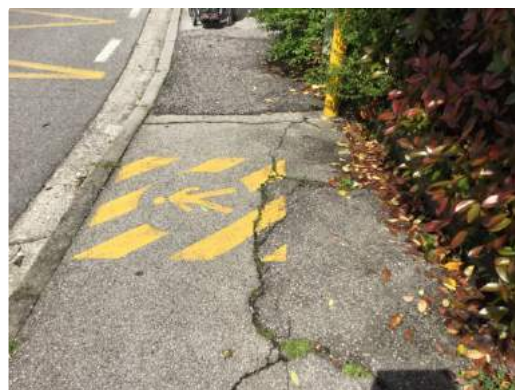
Dislivello inferiore a 18 cm tra l'area di attesa pedonale del servizio di trasporto pubblico locale e la carreggiata stradale

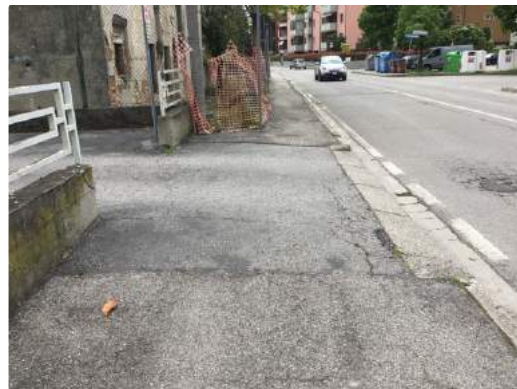
Presenza di pendenza trasversale eccessiva

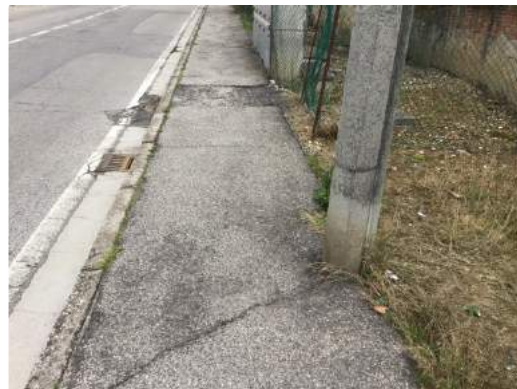
Presenza di sconnessioni, buche isolate, deformazioni della pavimentazione esistente, assenza di porzioni di essa.

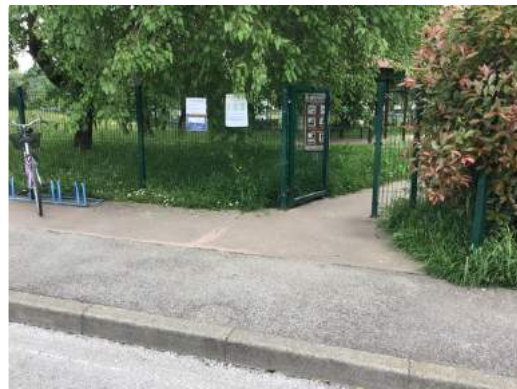
Assenza di segnalazione **tattilo-plantare** come linea guida all'orientamento delle persone non vedenti

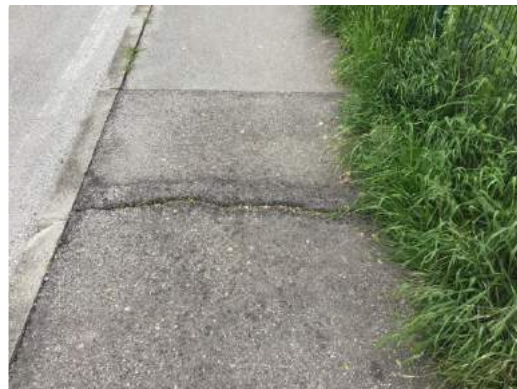
Presenza di sconnessioni, buche isolate, deformazioni della pavimentazione esistente, assenza di porzioni di essa.

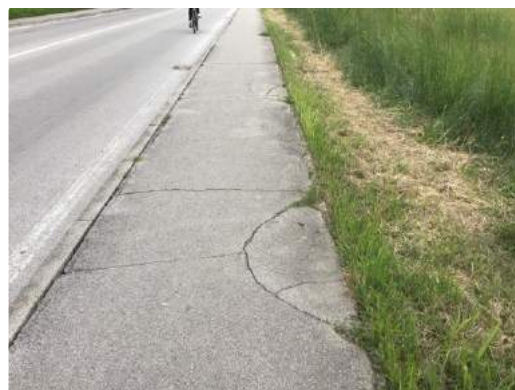
1453

Presenza di sconnessioni, buche isolate, deformazioni della pavimentazione esistente, assenza di porzioni di essa.

Adeguamento della pavimentazione dissestata tramite demolizione e rifacimento del tappetino d'usura o sostituzione di parte di essa, con finitura tale da rendere il piano di calpestio perfettamente complanare e raccordato adeguatamente alla pavimentazione esistente.

Occorre fare una buona rasatura della finitura superficiale per evitare di creare altre criticità sulla pavimentazione per le persone con difficoltà motorie.

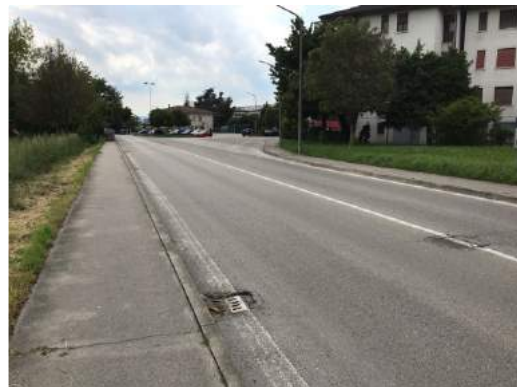
1454

Assenza di attraversamento pedonale a raso

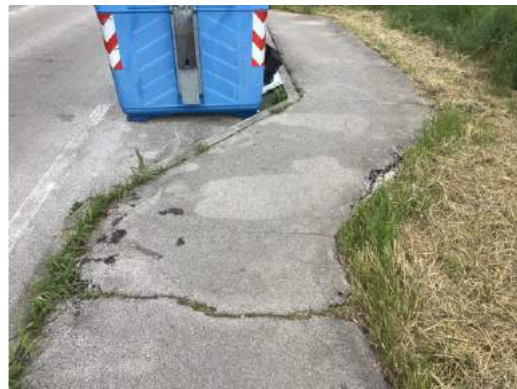
Presenza di sconnessioni, buche isolate, deformazioni della pavimentazione esistente, assenza di porzioni di essa.

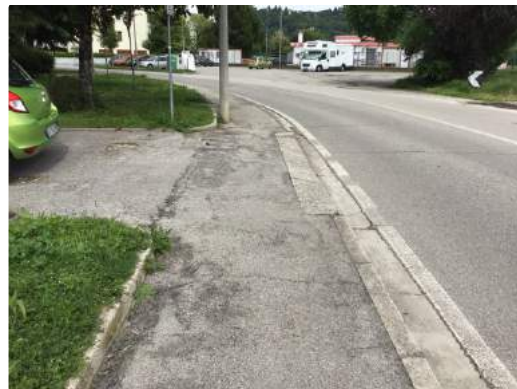
Presenza di sconnessioni, buche isolate, deformazioni della pavimentazione esistente, assenza di porzioni di essa.

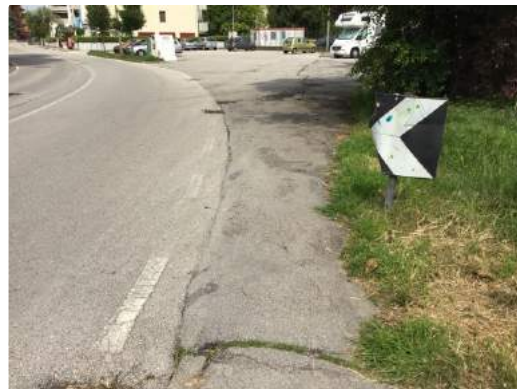
Assenza di percorso a raso

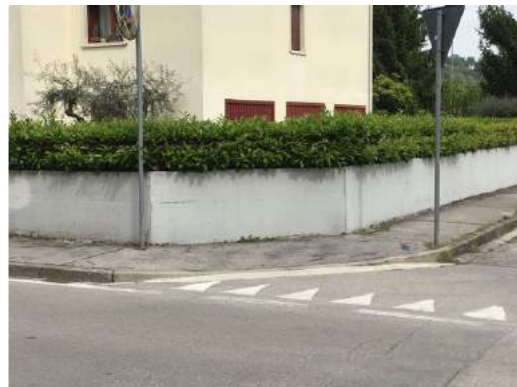
Dislivello causato da **gradino di 2/30 cm**

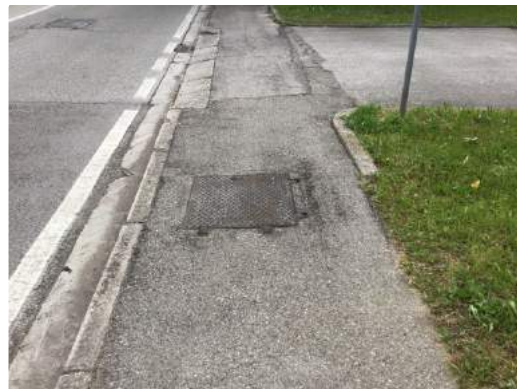
Presenza di sconnessioni, buche isolate, deformazioni della pavimentazione esistente, assenza di porzioni di essa.

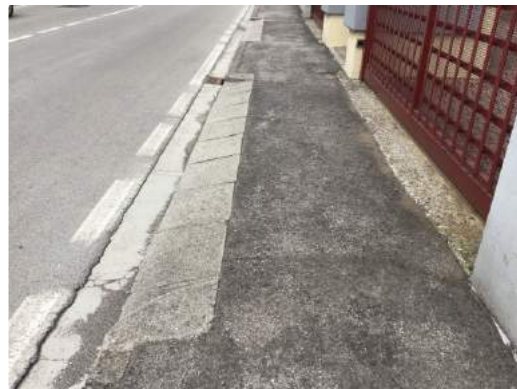
Percorso in rilevato con sconnessioni, buche, mancata finitura, deformazioni

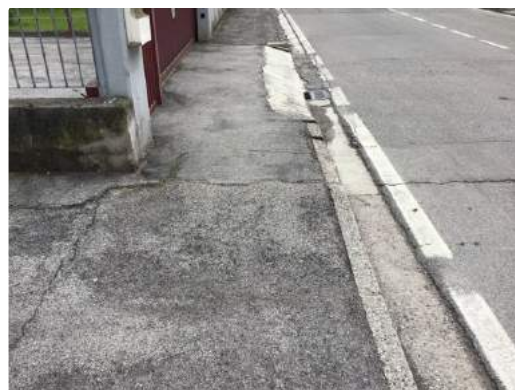
Dislivello causato da gradino di **2/30 cm**

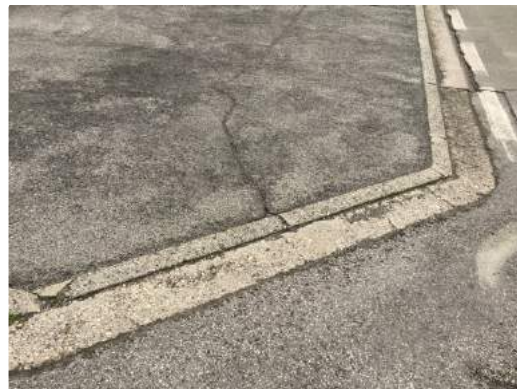
Dislivello causato da gradino di 2/5 cm

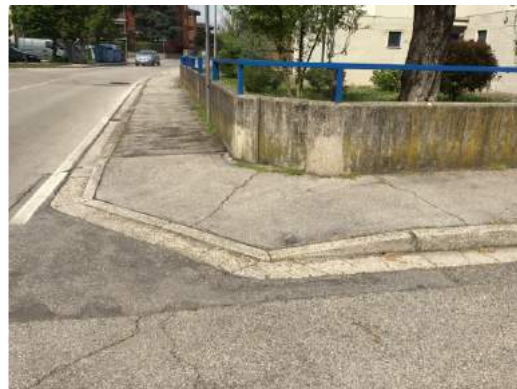
Dislivello causato da **gradino di 2/30 cm**

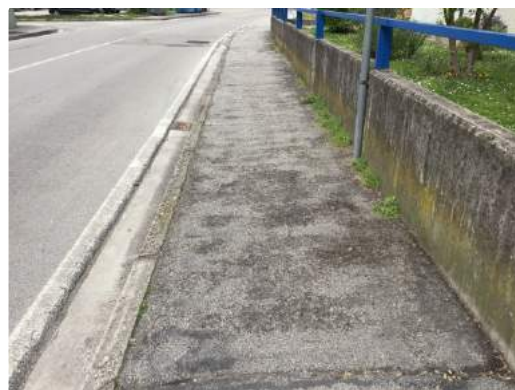
Percorso in rilevato con sconnessioni, buche, mancata finitura, deformazioni

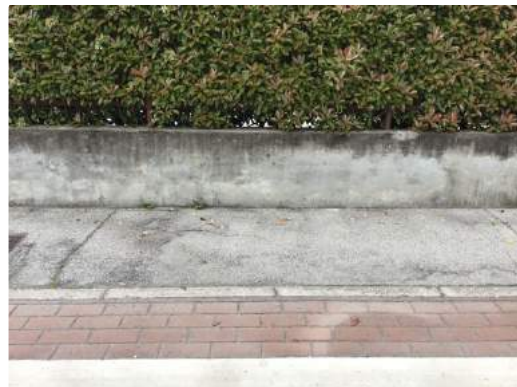
Assenza di segnalazione tattile per non vedenti (intercettazione attraversamento)

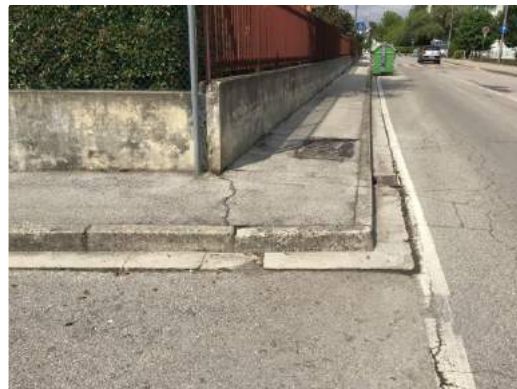
Presenza di sconnessioni, buche isolate, deformazioni della pavimentazione esistente, assenza di porzioni di essa.

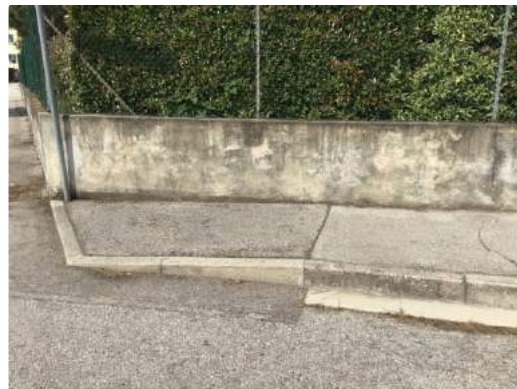
Dislivello causato da gradino di **2/30 cm**

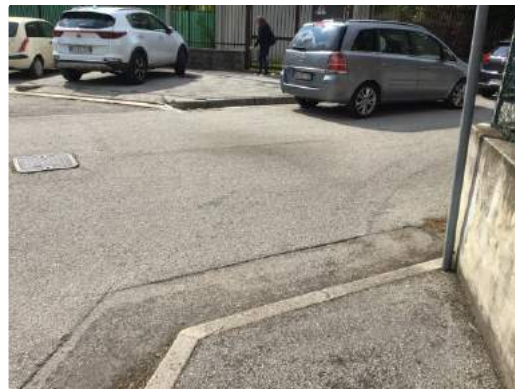
Assenza di attraversamento pedonale a raso

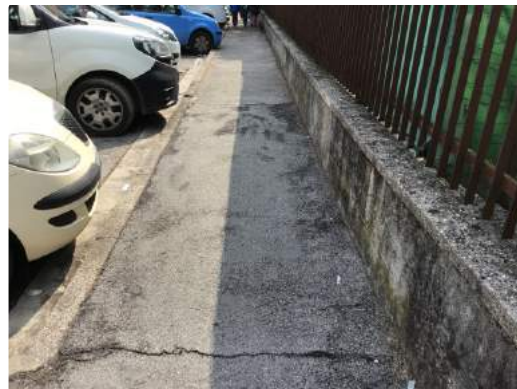
Presenza di sconnessioni, buche isolate, deformazioni della pavimentazione esistente, assenza di porzioni di essa.

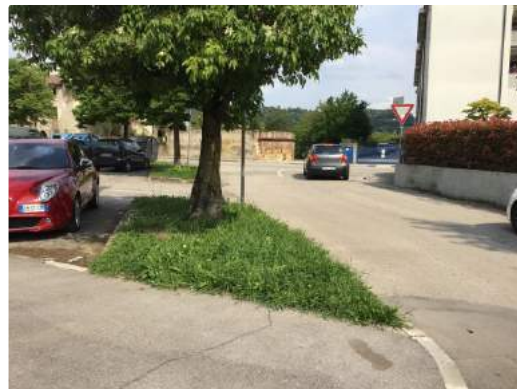
Assenza di percorso in rilevato

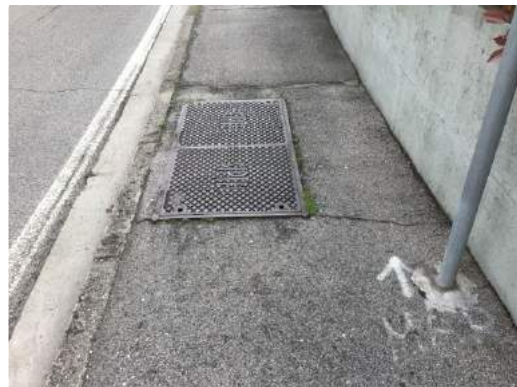
Ostacolo dovuto a pozzetto sporgente

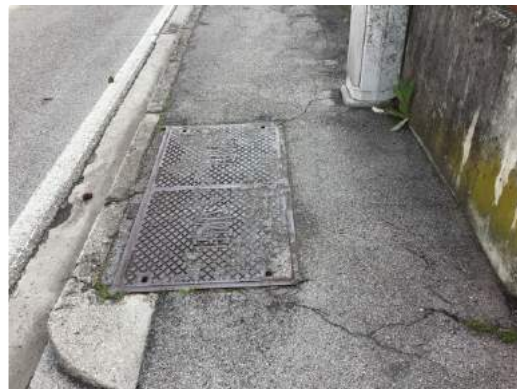
Ostacolo dovuto a pozzetto sporgente

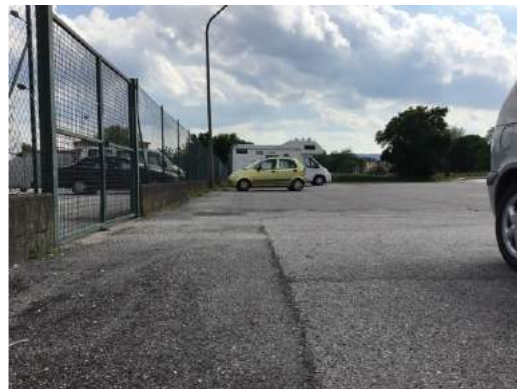
Parcheggio riservato ortogonale al percorso pedonale di **area inadeguata** (Dimensioni inferiori a mt 5x3,20)

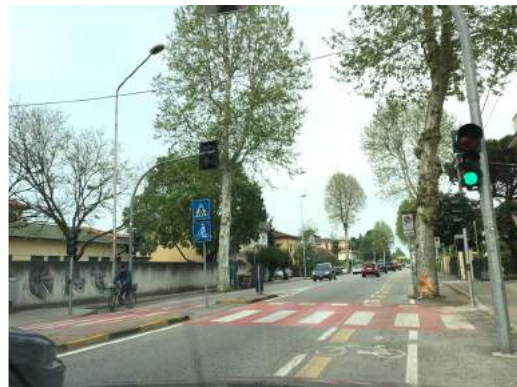
Inadeguatezza di impianto semaforico esistente

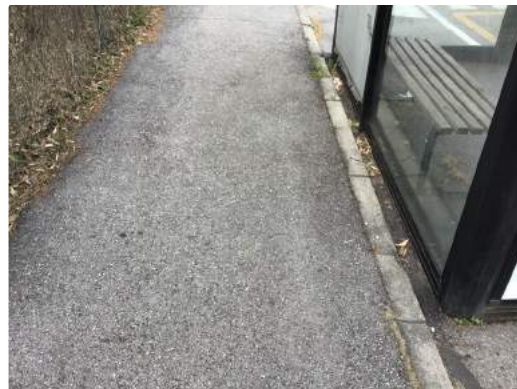
Assenza di percorso in rilevato

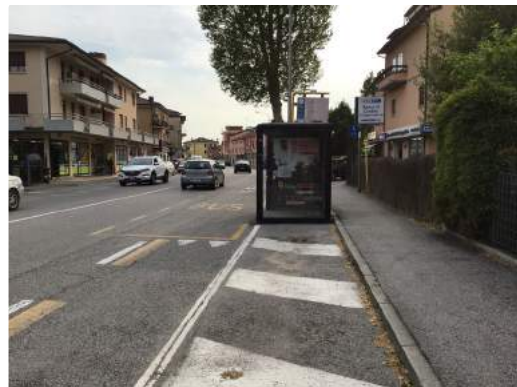
Assenza di segnalazione tattilo-plantare per l'intercettazione di pubblici servizi (Targa tattile, fermata del mezzo pubblico)

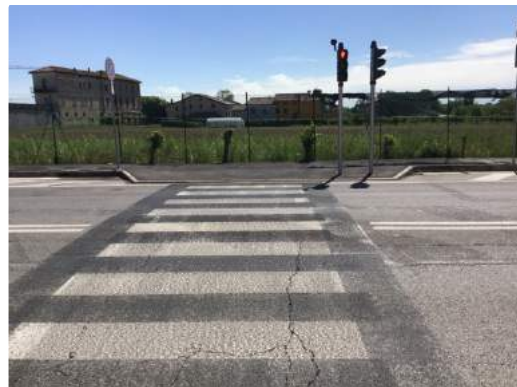
Assenza di attraversamento pedonale a raso
