PEBA VICENZA - AMBITO URBANO CRITICITA' RILEVATE

Parco giochi Via Riello

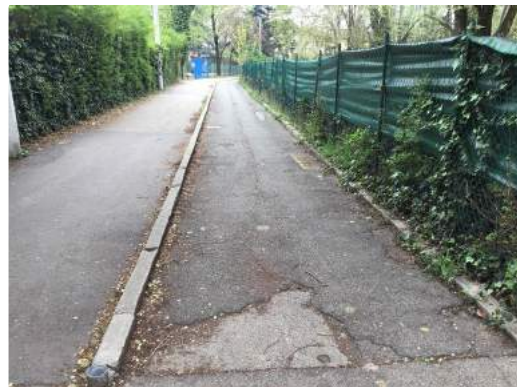
1000

Percorso in rilevato con sconnessioni, buche, mancata finitura, deformazioni

Adeguamento del percorso tramite demolizione e rifacimento del marciapiedi in rilevato, con le seguenti caratteristiche:

- altezza massima 12 cm dal piano carrabile;
- larghezza minima 150 cm; in presenza di cospicuo flusso pedonale è consigliata larghezza 200 cm; è ammessa larghezza minima 100 cm solo in caso di restrizioni puntuali o di breve lunghezza (massimo 10 m);
- pendenza longitudinale 5% (massimo 8%);
- pendenza trasversale 1%;
- altezza minima libera da ostacoli 220 cm da piano di calpestio;
- finitura tale da rendere il piano di calpestio accessibile.

Occorre fare una buona rasatura della finitura superficiale per evitare di creare altre criticità sulla pavimentazione per le persone con difficoltà motorie.

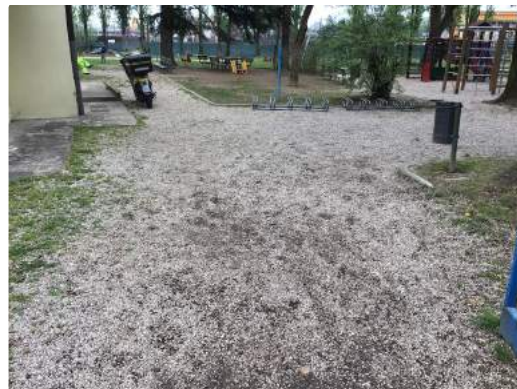
1001

Assenza di adeguata compattazione, presenza di buche, deformazioni su pavimentazione esistente in ghiaia

Adeguamento della pavimentazione disassata tramite lievo del pietrame di maggiori dimensioni, reinterro e stesura di strato di ghiaia con inerti vagliati fini, cilindatura e compattazione, al fine di ottenere un adeguato piano di calpestio.

Occorre posare un sottile strato per evitare che la quantità di breccino possa frenare soprattutto le ruote di qualsiasi mezzo.

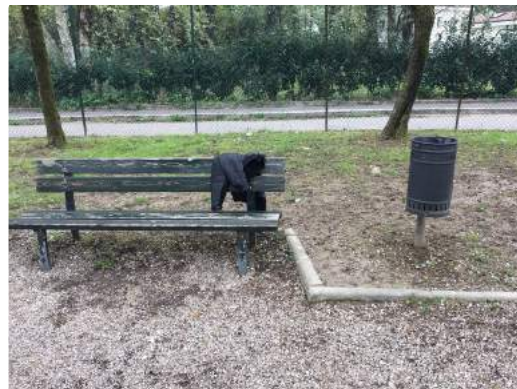
Assenza o adeguamento dimensionale dello stallò a corredo di seduta preesistente

Inserimento di una seduta all'esterno della direttrice principale del percorso pedonale; ovvero, in caso di seduta preesistente, sua riproposizione funzionale attraverso la ristrutturazione od ampliamento della pavimentazione di corredo. L'area in realizzazione dovrà avere una larghezza sufficiente a contenere la panchina e lo spazio di sosta per una carrozzina.

Qualora sia possibile, dotare la seduta di uno o più braccioli di ausilio per persone anziane o con disabilità.

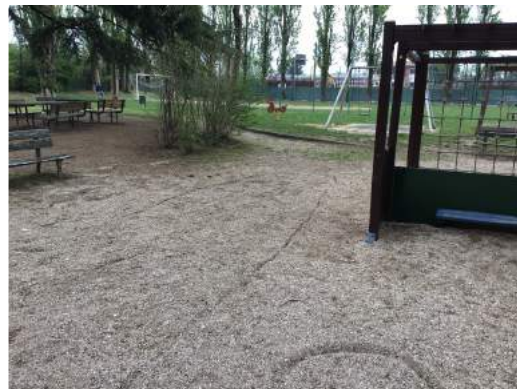
Assenza di percorso idoneo per il collegamento con/fra oggetti d'arredo, giochi e quant'altro infrastrutturalmente presente nel parco/giardino.

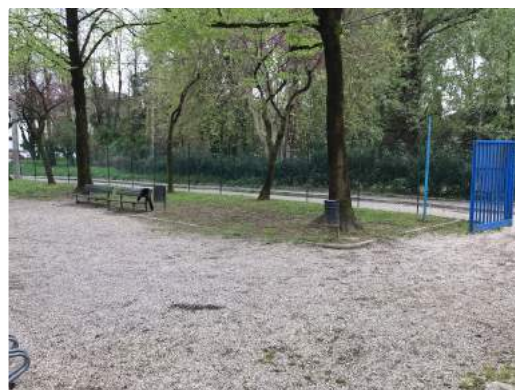
Assenza di fontana accessibile

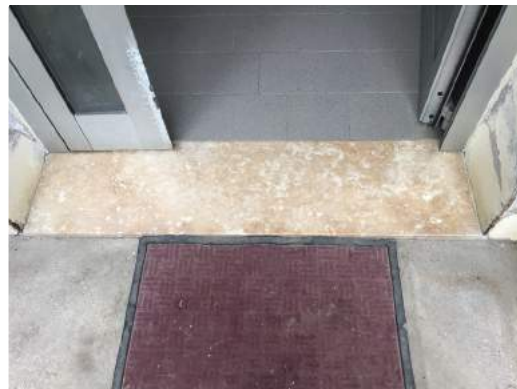
Dislivello causato da gradino max 2,5 cm

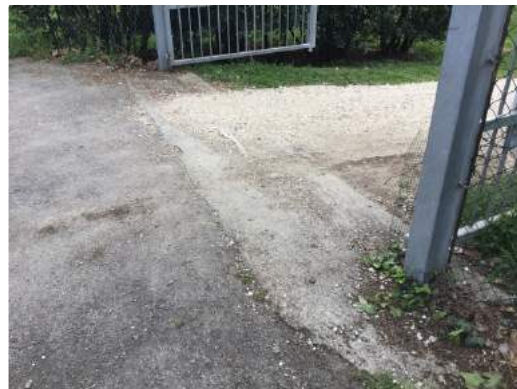
Presenza di sconnessioni, buche isolate, deformazioni della pavimentazione esistente, assenza di porzioni di essa.

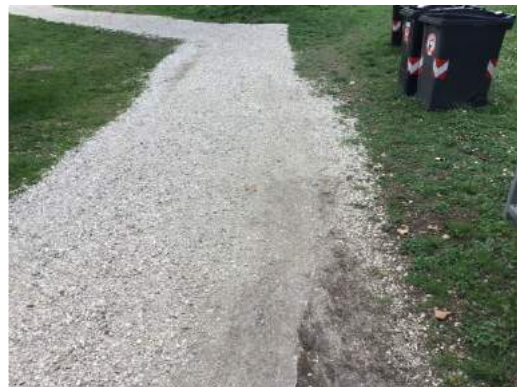
Assenza di adeguata compattazione, presenza di buche, deformazioni su pavimentazione esistente in ghiaia

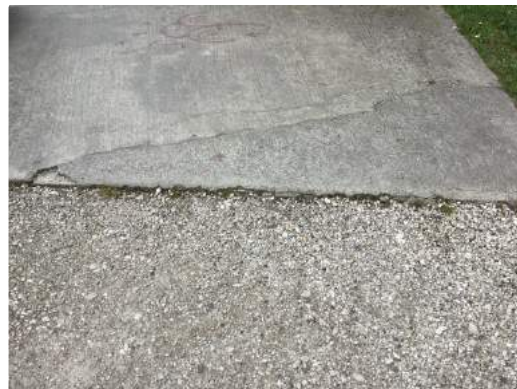
Dislivello causato da gradino di **2/30 cm**

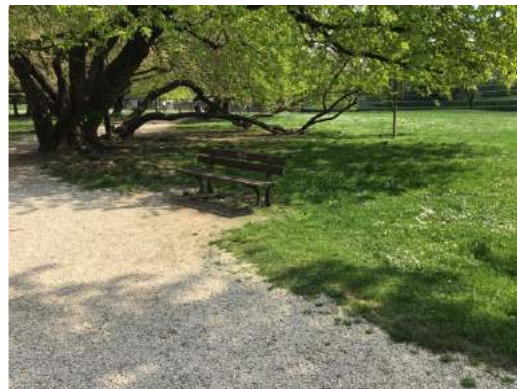
Assenza o adeguamento dimensionale dello stallo a corredo di seduta preesistente

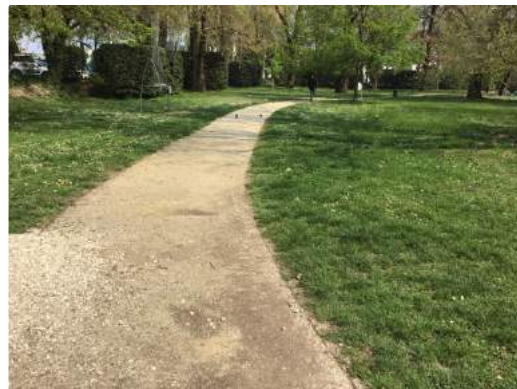
Assenza di adeguata compattazione, presenza di buche, deformazioni su pavimentazione esistente in ghiaia

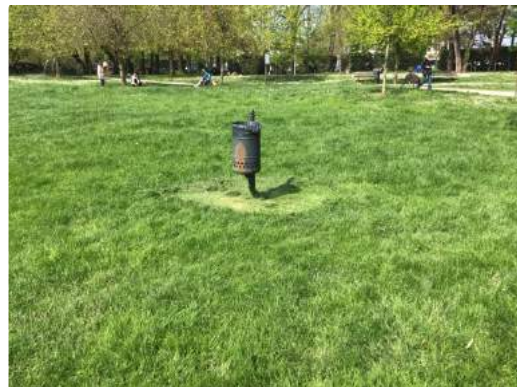
Ostacolo costituito da **cestino getta rifiuti**

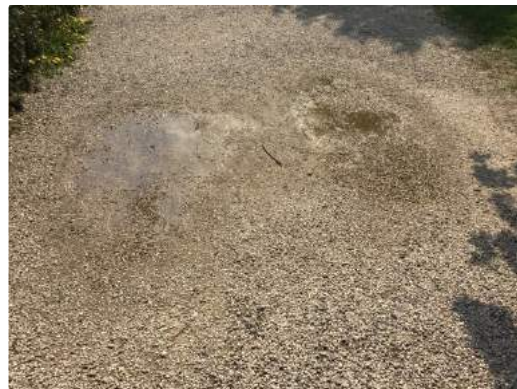
Presenza di sconnessioni, buche isolate, deformazioni della pavimentazione esistente, assenza di porzioni di essa.

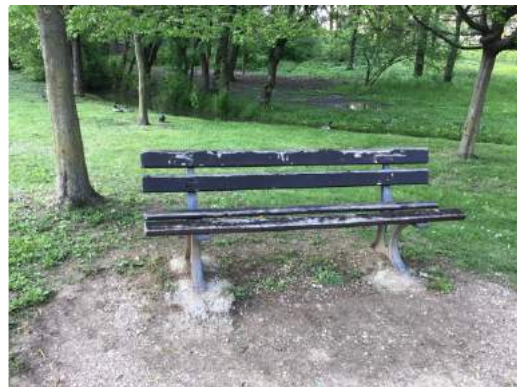
Assenza o adeguamento dimensionale dello stallo a corredo di seduta preesistente

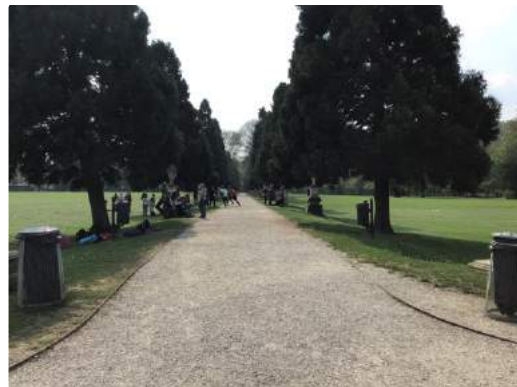
Assenza di adeguata compattazione, presenza di buche, deformazioni su pavimentazione esistente in ghiaia

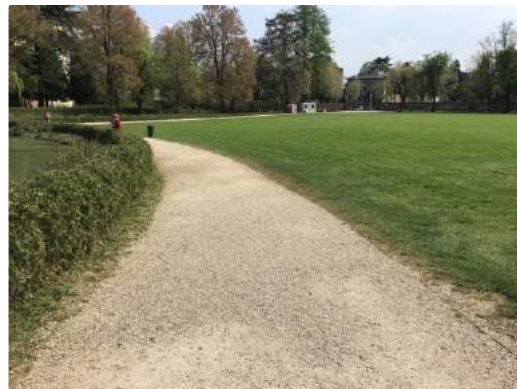
Assenza di adeguata compattazione, presenza di buche, deformazioni su pavimentazione esistente in ghiaia

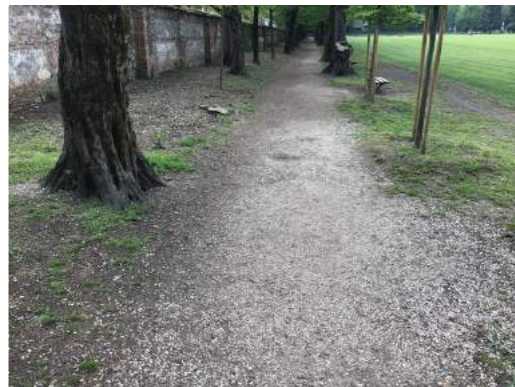
Assenza di adeguata compattazione, presenza di buche, deformazioni su pavimentazione esistente in ghiaia

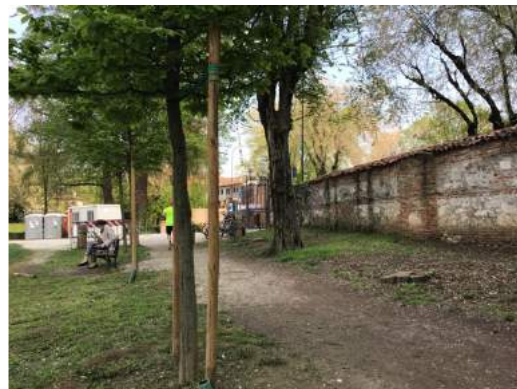
Assenza di adeguata compattazione, presenza di buche, deformazioni su pavimentazione esistente in ghiaia

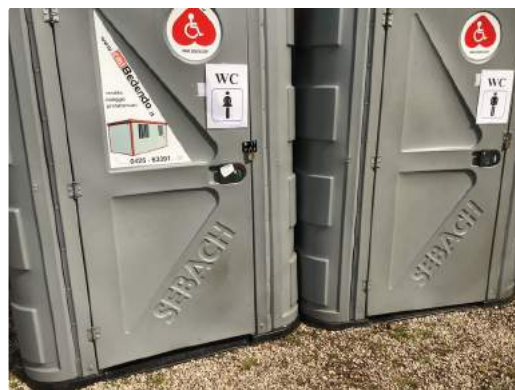
Discontinuità della pavimentazione

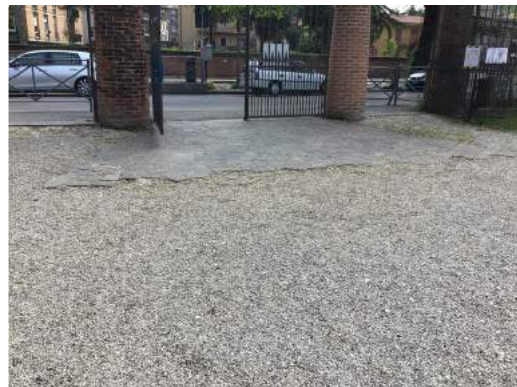
Dislivello causato da gradino di 2/5 cm

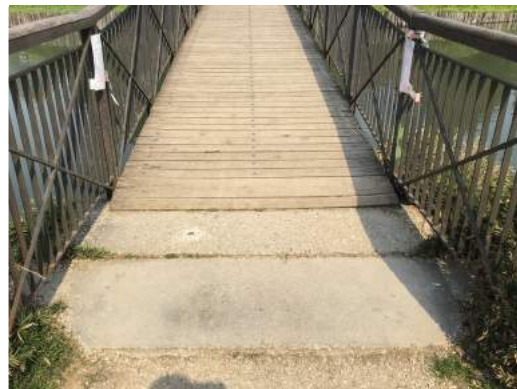
Dislivello causato da gradino di 2/5 cm

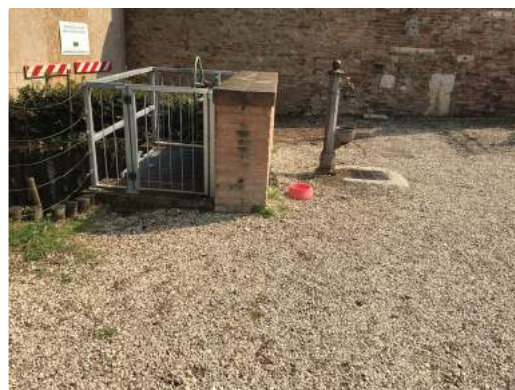
Assenza di fontana accessibile

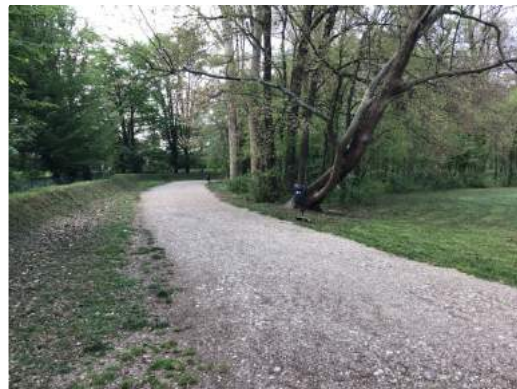
Assenza di adeguata compattazione, presenza di buche, deformazioni su pavimentazione esistente in ghiaia

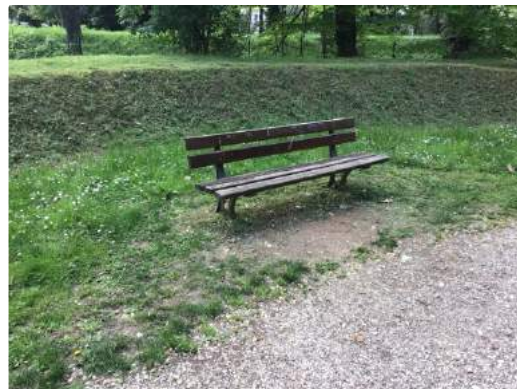
Assenza o adeguamento dimensionale dello stallo a corredo di seduta preesistente

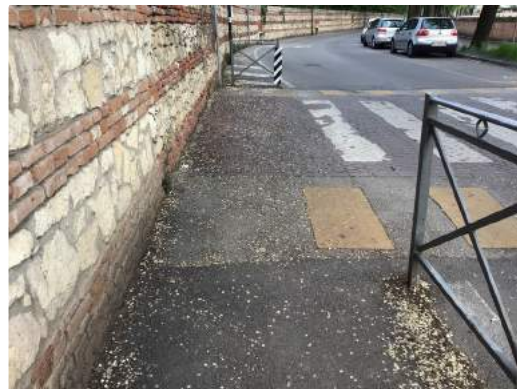
Presenza di pendenza trasversale eccessiva

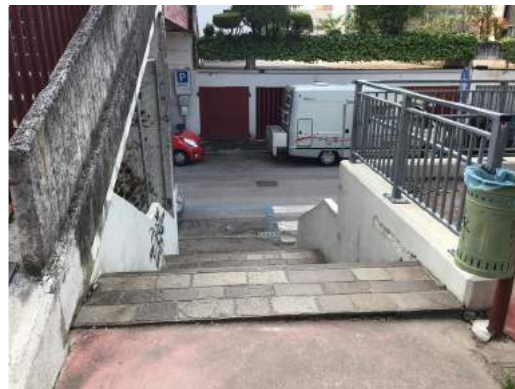
Gradini non dotati di corrimano

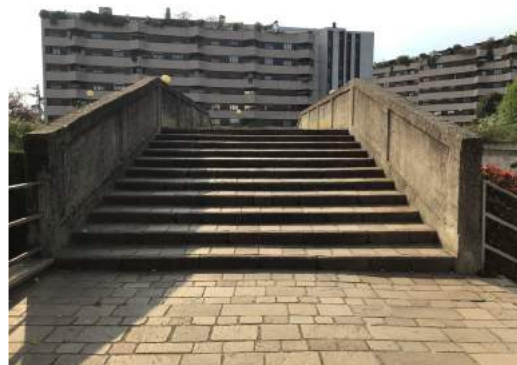
Gradini non dotati di corrimano

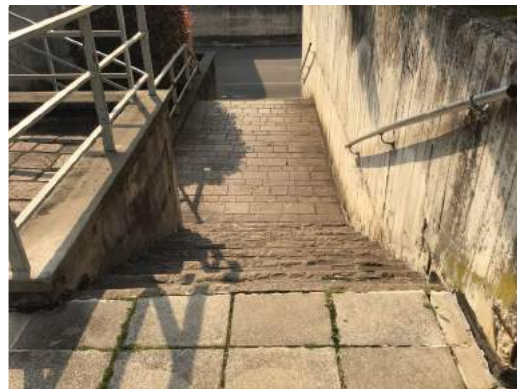
Gradini non dotati di corrimano

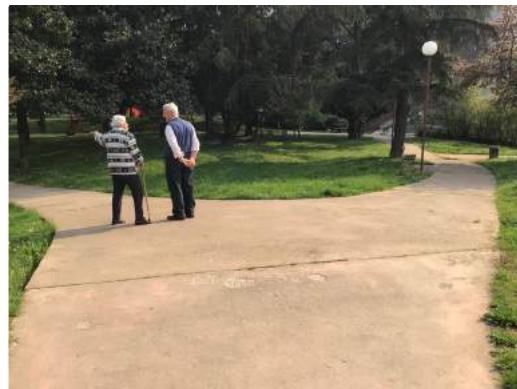
Scivolo con pendenza **eccessiva**

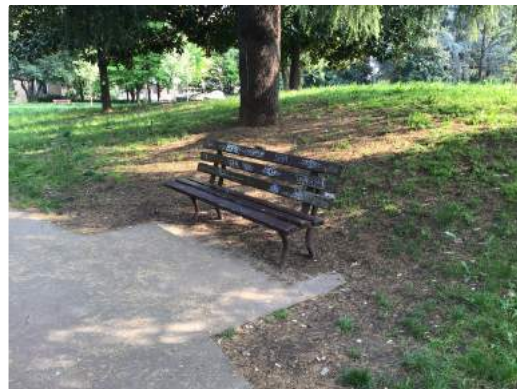
Assenza o adeguamento dimensionale dello stallo a corredo di seduta preesistente

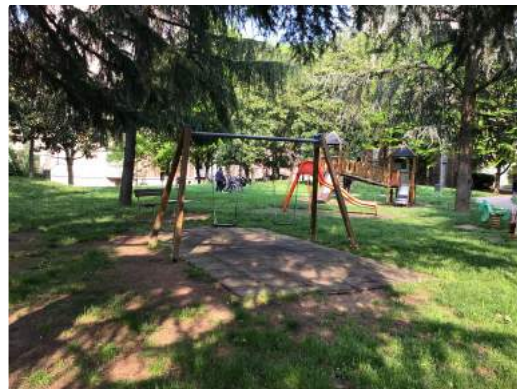
Giochi per parchi: assenza di attrezzature fruibili (**scivoli**)

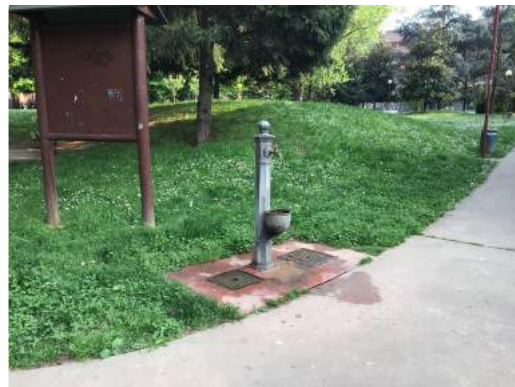
Assenza di fontana accessibile

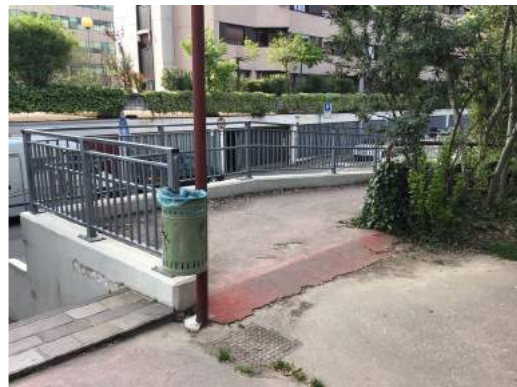
Presenza di sconnessioni, buche isolate, deformazioni della pavimentazione esistente, assenza di porzioni di essa.

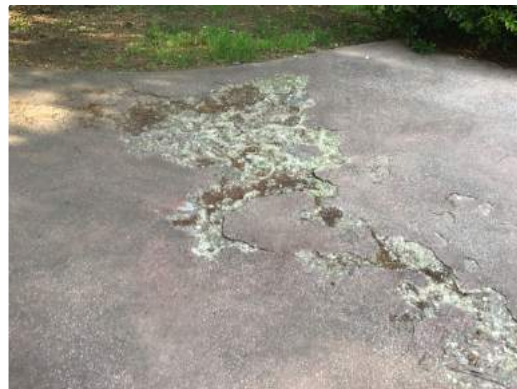
Presenza di sconnessioni, buche isolate, deformazioni della pavimentazione esistente, assenza di porzioni di essa.

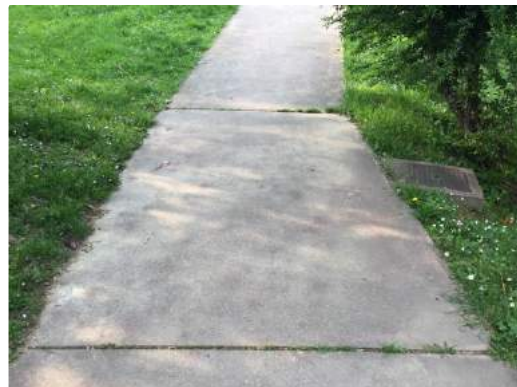
Presenza di sconnessioni, buche isolate, deformazioni della pavimentazione esistente, assenza di porzioni di essa.

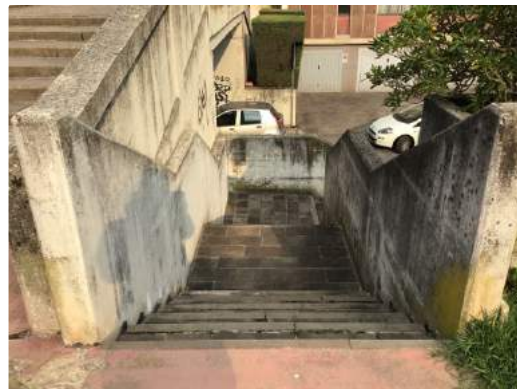
Gradini non dotati di corrimano

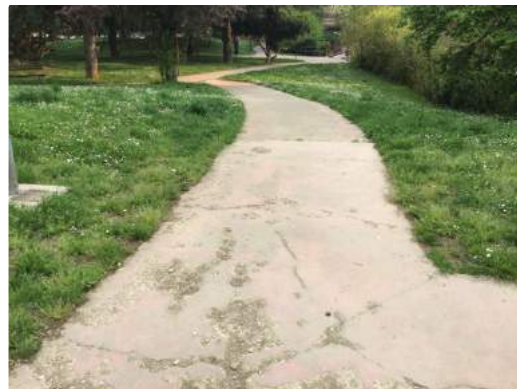
Dislivello dovuto a **contropendenza**

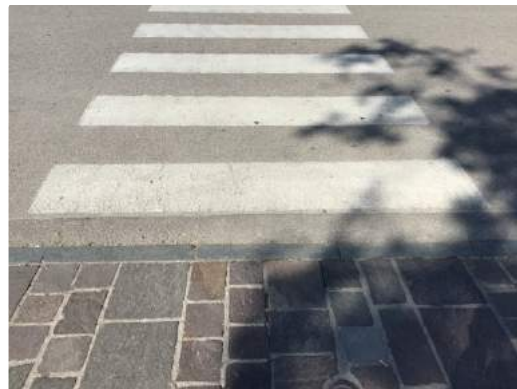
Assenza di segnalazione tattile per non vedenti (intercettazione attraversamento)

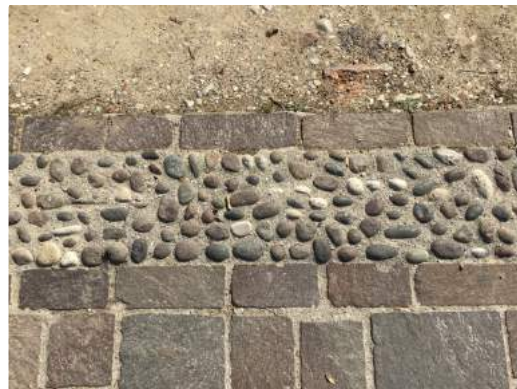
Pavimentazione con **sconnessioni dovute al ciottolo**

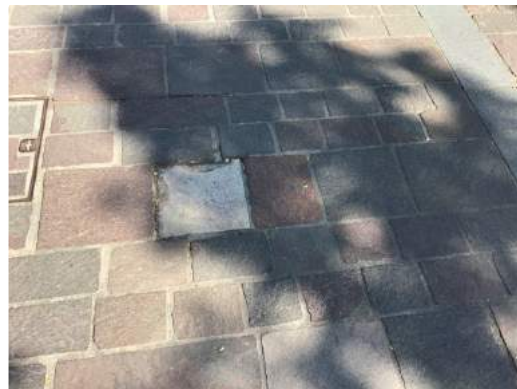
Presenza di sconnessioni, buche isolate, deformazioni della pavimentazione esistente, assenza di porzioni di essa.

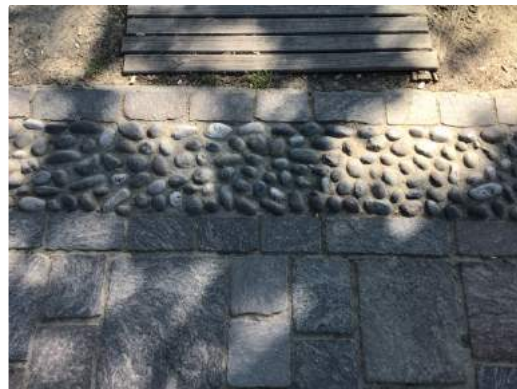
Pavimentazione con **sconnessioni** dovute al ciottolo

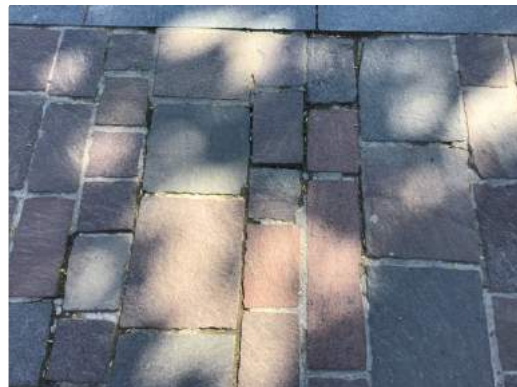
Presenza di sconnessioni, buche isolate, deformazioni della pavimentazione esistente, assenza di porzioni di essa.

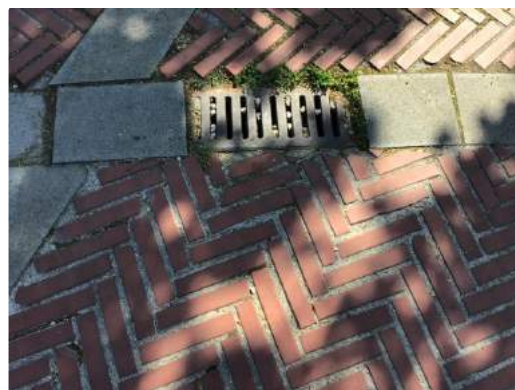
Pavimentazione dissestata per la presenza di caditoia/griglia

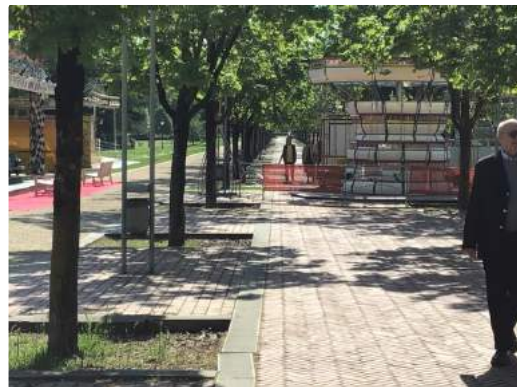
Ostacolo costituito da **arredi mobili**

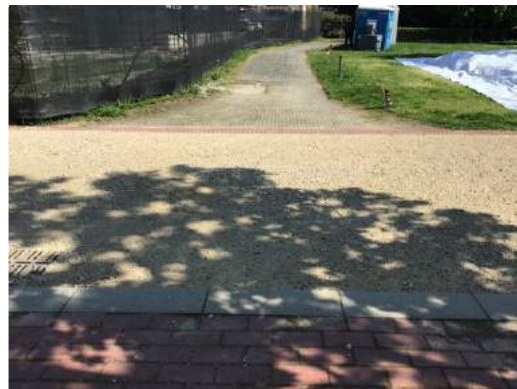
Assenza di adeguata compattazione, presenza di buche, deformazioni su pavimentazione esistente in ghiaia

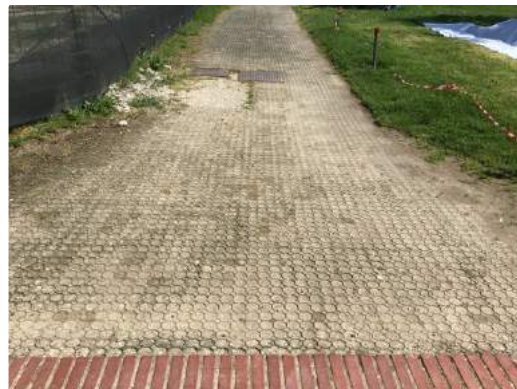
Presenza di sconnessioni, buche isolate, deformazioni della pavimentazione esistente, assenza di porzioni di essa.

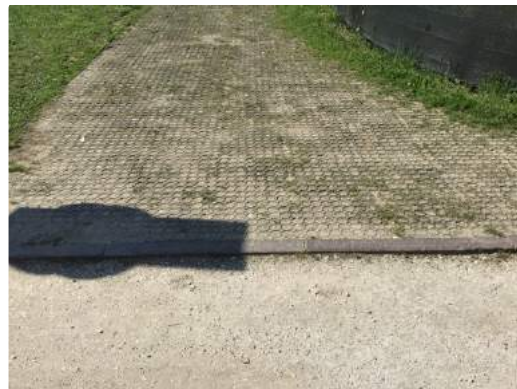
Dislivello causato da gradino di **2/30 cm**

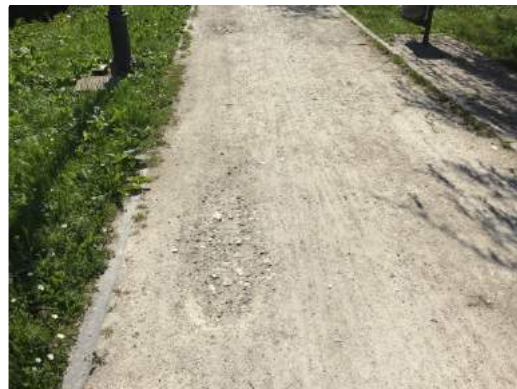
Presenza di sconnessioni, buche isolate, deformazioni della pavimentazione esistente, assenza di porzioni di essa.

Adeguamento della pavimentazione dissestata tramite demolizione e rifacimento del tappetino d'usura o sostituzione di parte di essa, con finitura tale da rendere il piano di calpestio perfettamente complanare e raccordato adeguatamente alla pavimentazione esistente.

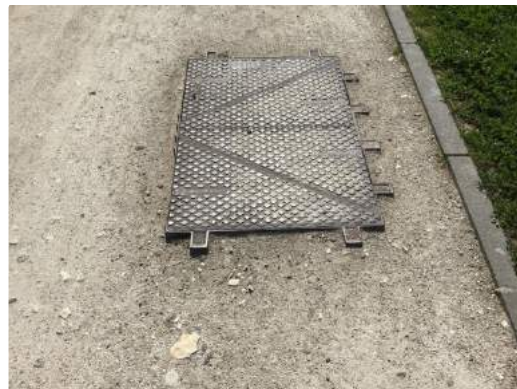
Ostacolo dovuto a pozzetto sporgente

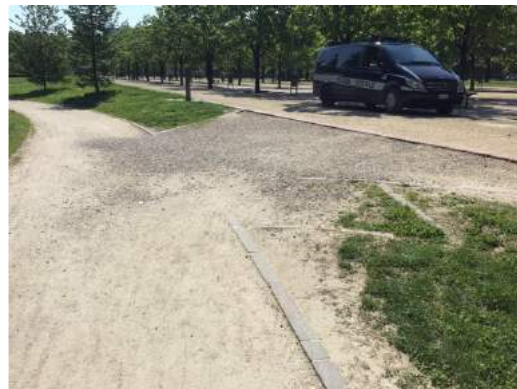
Dislivello causato da gradino di 2/5 cm

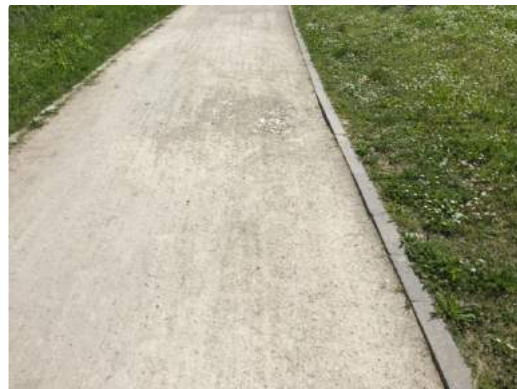
Presenza di sconnessioni, buche isolate, deformazioni della pavimentazione esistente, assenza di porzioni di essa.

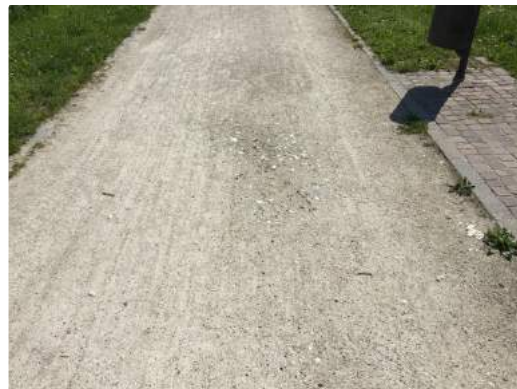
Pavimentazione sconnessa (pietrame)

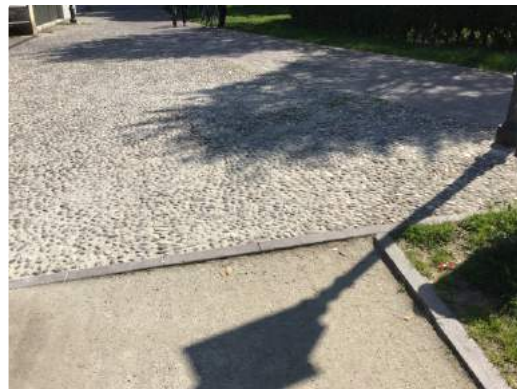
Pavimentazione con **sconnessioni dovute al ciottolo**

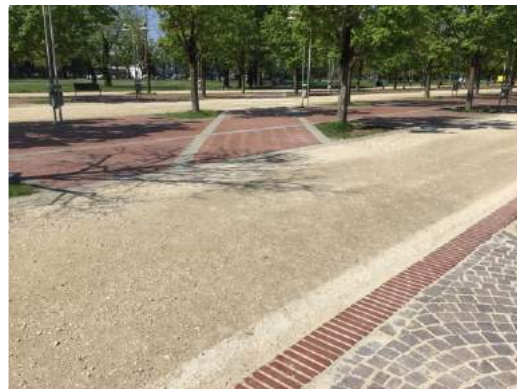
Percorso a raso con sconnessioni, buche, mancata finitura, deformazioni

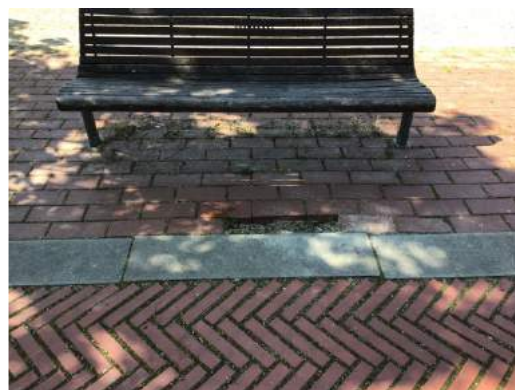
Presenza di sconnessioni, buche isolate, deformazioni della pavimentazione esistente, assenza di porzioni di essa.

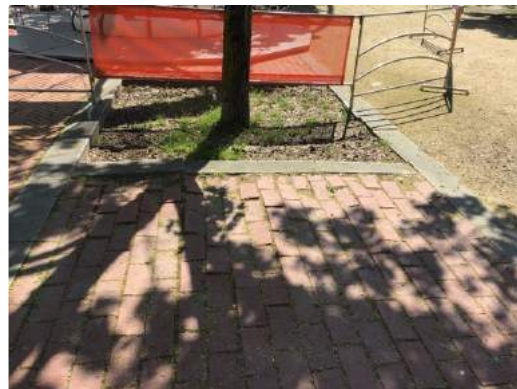
Presenza di sconnessioni, buche isolate, deformazioni della pavimentazione esistente, assenza di porzioni di essa.

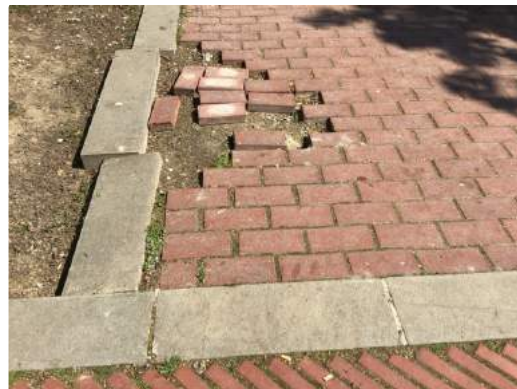
Presenza di sconnessioni, buche isolate, deformazioni della pavimentazione esistente, assenza di porzioni di essa.

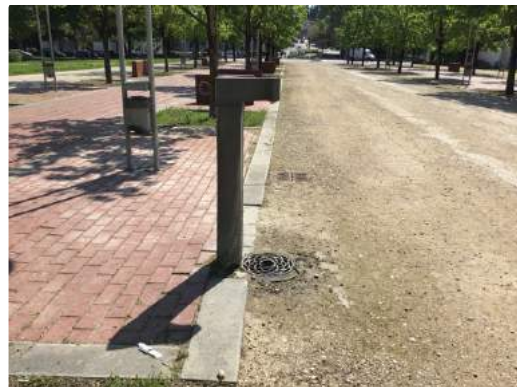
Sostituzione di fontanella

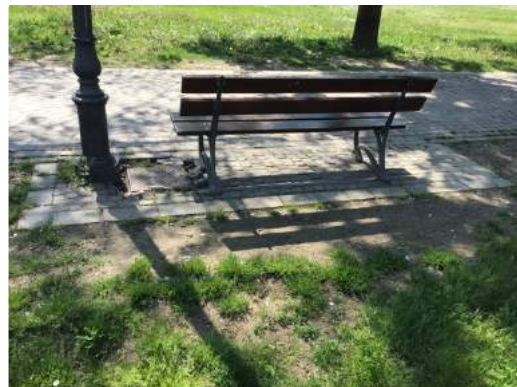
Presenza di sconnessioni, buche isolate, deformazioni della pavimentazione esistente, assenza di porzioni di essa.

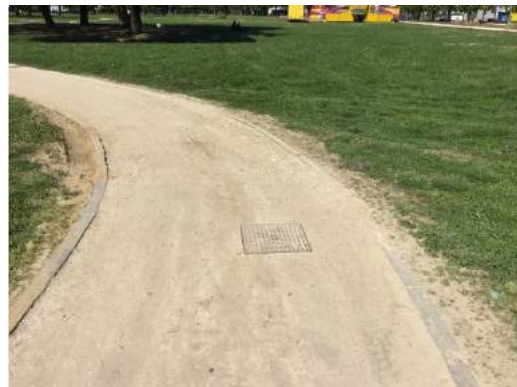
Presenza di sconnessioni, buche isolate, deformazioni della pavimentazione esistente, assenza di porzioni di essa.

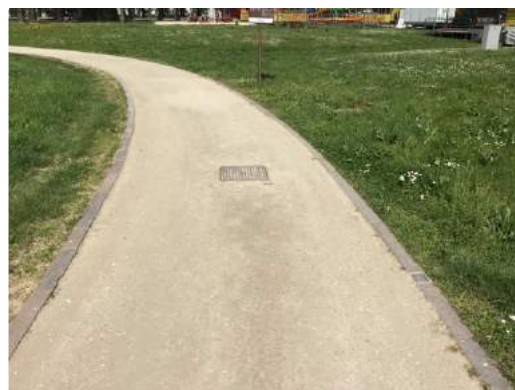
Ostacolo dovuto a pozzetto sporgente

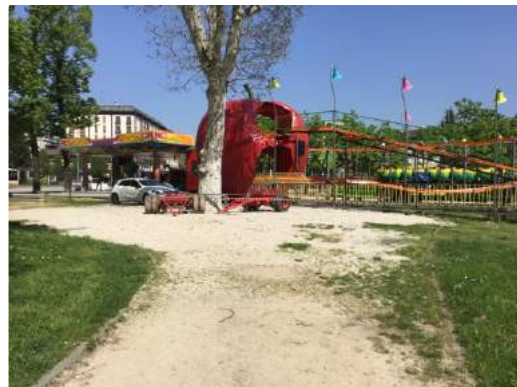
Assenza di adeguata compattazione, presenza di buche, deformazioni su pavimentazione esistente in ghiaia

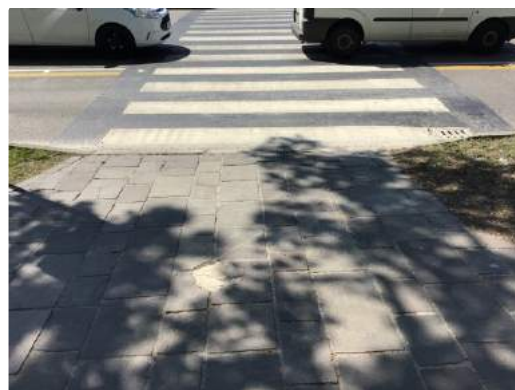
Assenza di segnalazione tattile per non vedenti (intercettazione attraversamento)

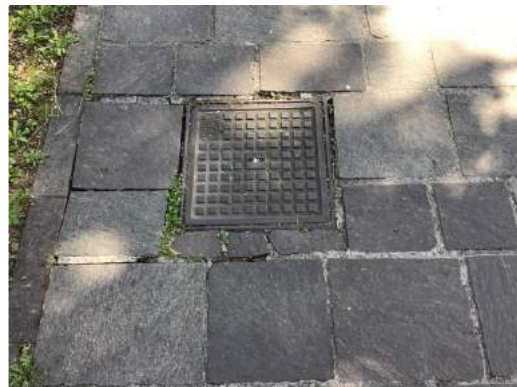
Ostacolo dovuto a pozzetto sporgente

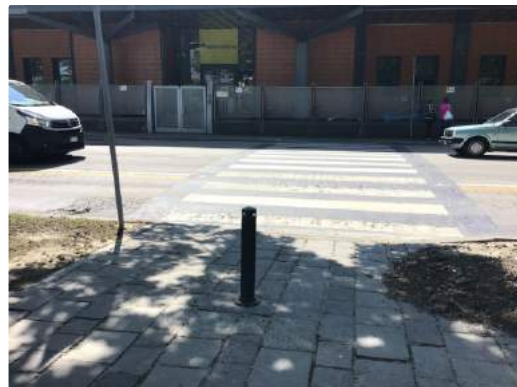
Assenza di attraversamento pedonale a raso

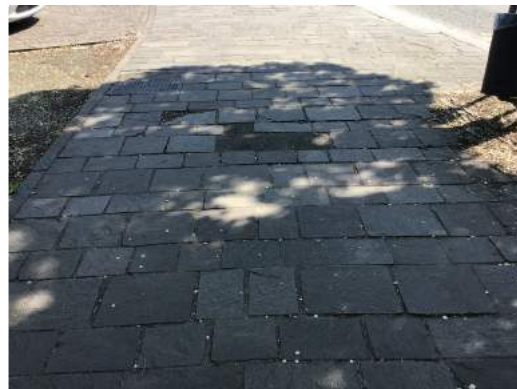
Presenza di sconnessioni, buche isolate, deformazioni della pavimentazione esistente, assenza di porzioni di essa.

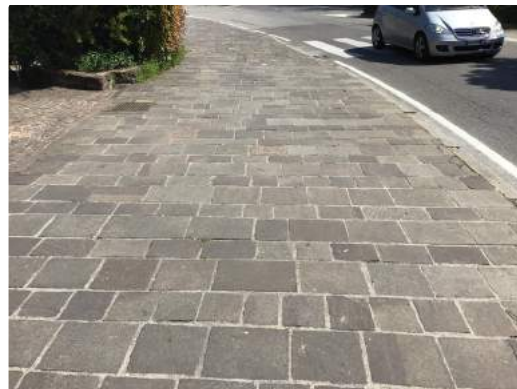
Presenza di pendenza trasversale eccessiva

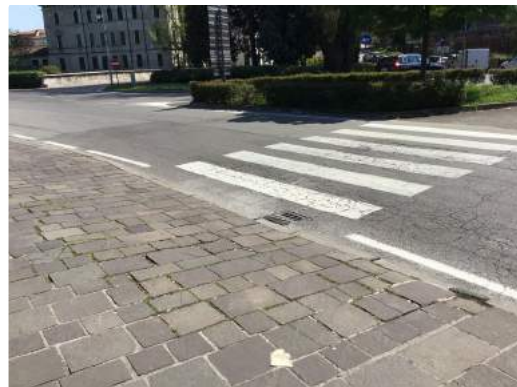
Assenza di attraversamento pedonale a raso

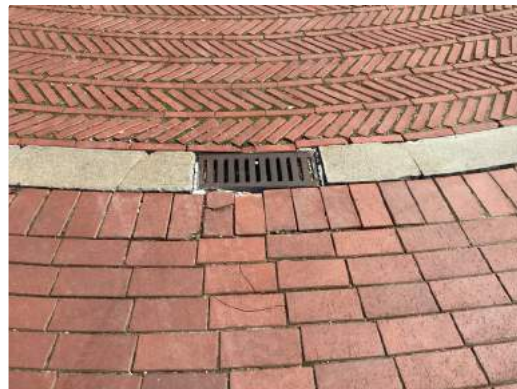
Pavimentazione dissestata per la presenza di caditoia/griglia

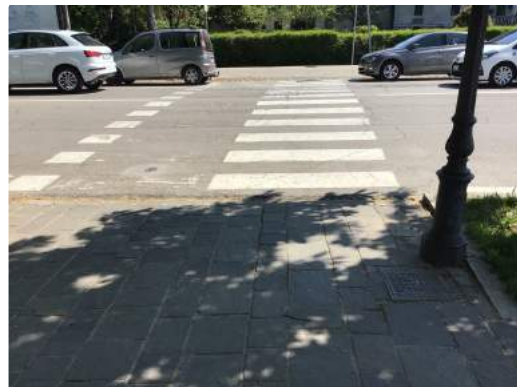
Assenza di segnalazione tattile per non vedenti (intercettazione attraversamento)

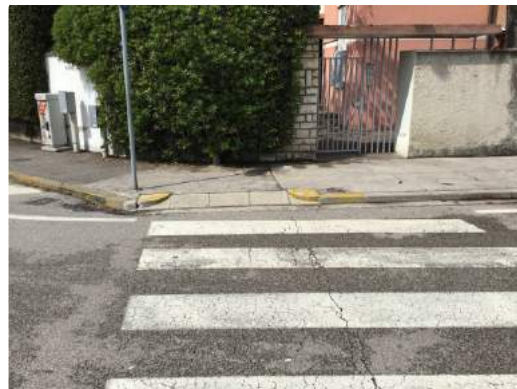
Dislivello causato da gradino di 2/5 cm

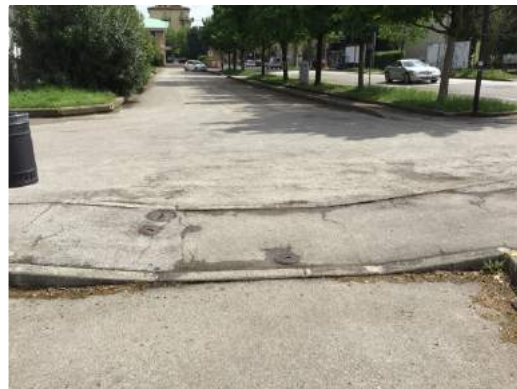
Dislivello causato da **gradino di 2/30 cm**

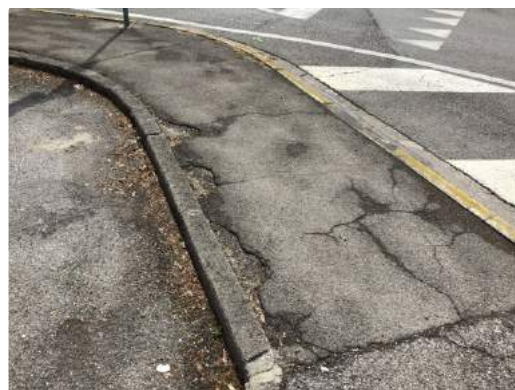
Presenza di sconnessioni, buche isolate, deformazioni della pavimentazione esistente, assenza di porzioni di essa.

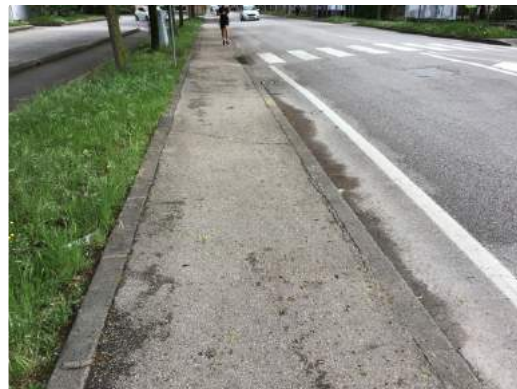
Presenza di pendenza trasversale eccessiva

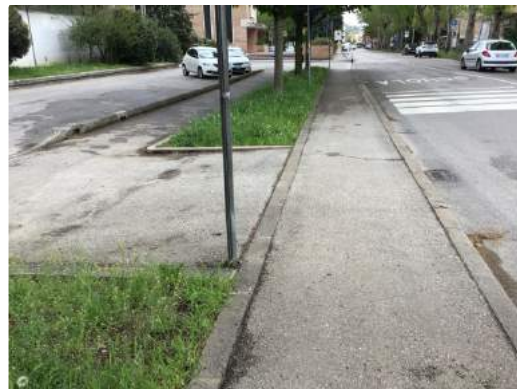
Dislivello causato da gradino di **2/30 cm**

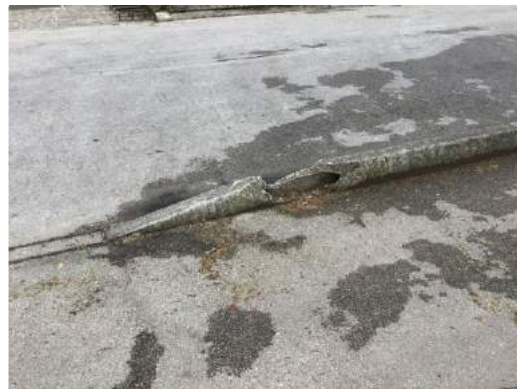
Presenza di sconnessioni, buche isolate, deformazioni della pavimentazione esistente, assenza di porzioni di essa.

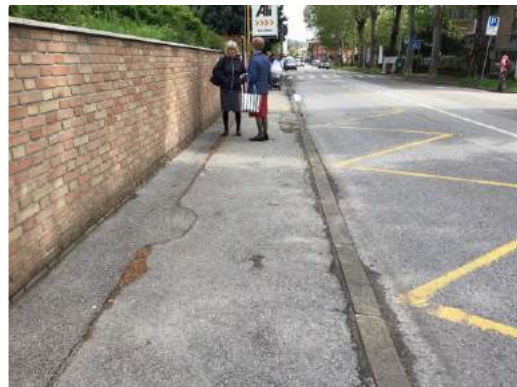
Presenza di pendenza trasversale eccessiva

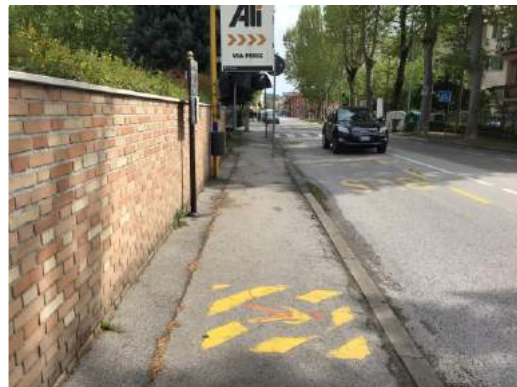
Assenza di segnalazione tattilo-plantare per l'intercettazione di pubblici servizi (Targa tattile, fermata del mezzo pubblico)

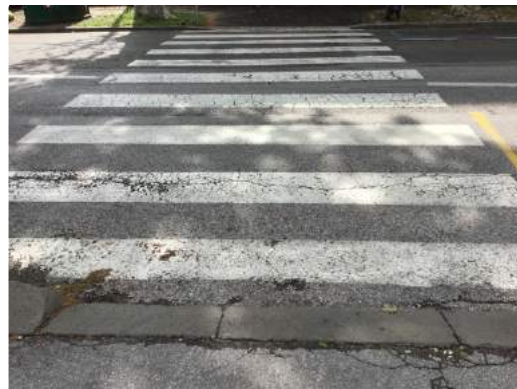
Assenza di **strisce zebraate**

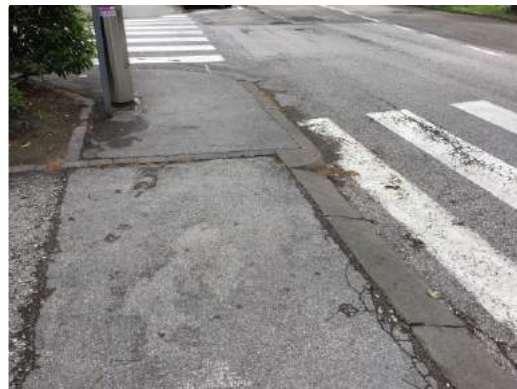
Assenza di segnalazione tattile per non vedenti in prossimità di doppio attraversamento pedonale.

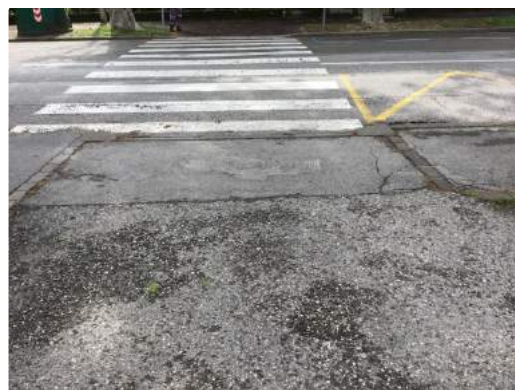
Dislivello causato da **gradino di 2/30 cm**

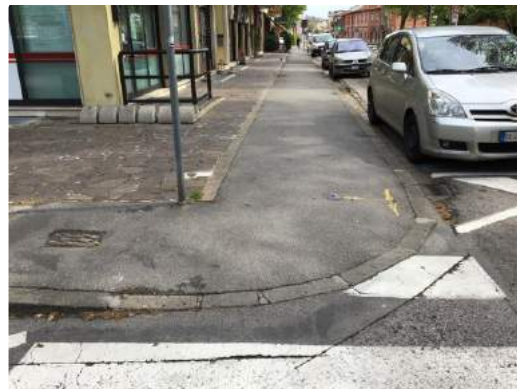
Assenza di segnalazione tattile per non vedenti (intercettazione attraversamento)

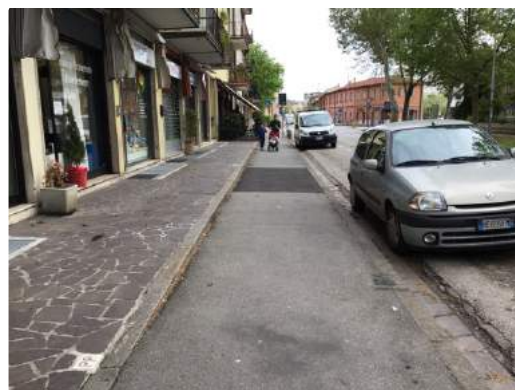
Presenza di pendenza trasversale eccessiva

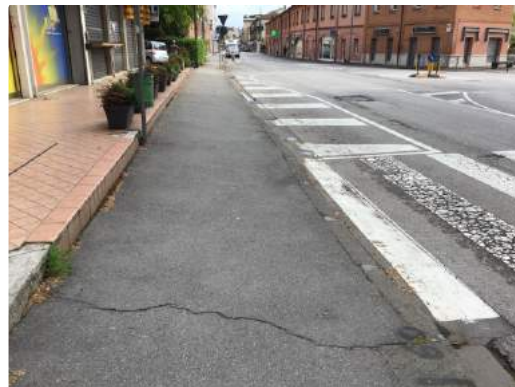
Assenza di segnalazione tattile per non vedenti (intercettazione attraversamento)

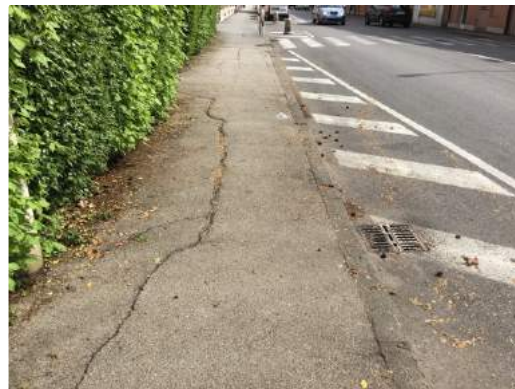
Presenza di sconnessioni, buche isolate, deformazioni della pavimentazione esistente, assenza di porzioni di essa.

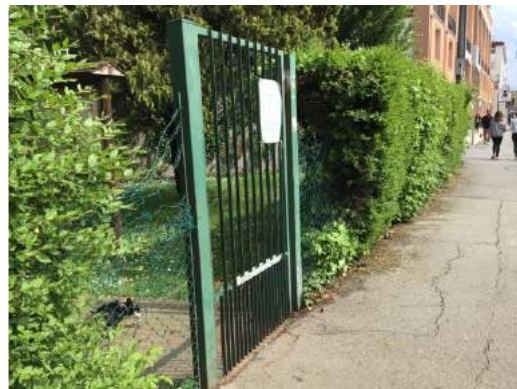
serramento esterno inadeguato

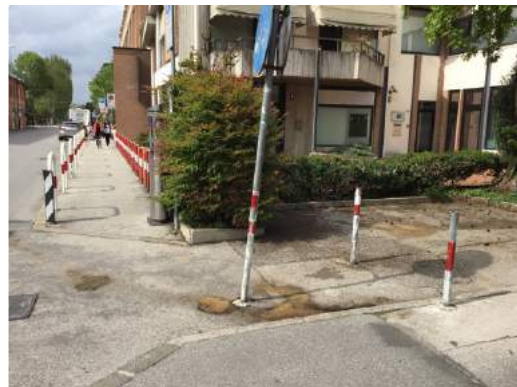
Presenza di sconnessioni, buche isolate, deformazioni della pavimentazione esistente, assenza di porzioni di essa.

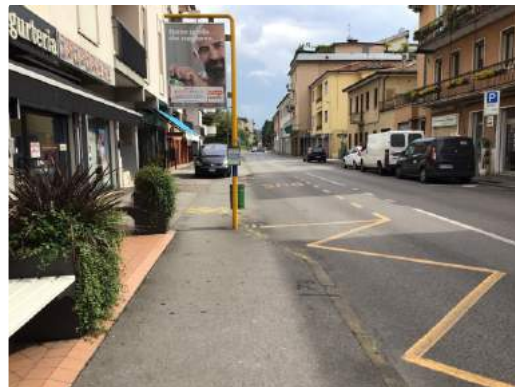
Assenza di segnalazione tattilo-plantare per l'intercettazione di pubblici servizi (Targa tattile, fermata del mezzo pubblico)

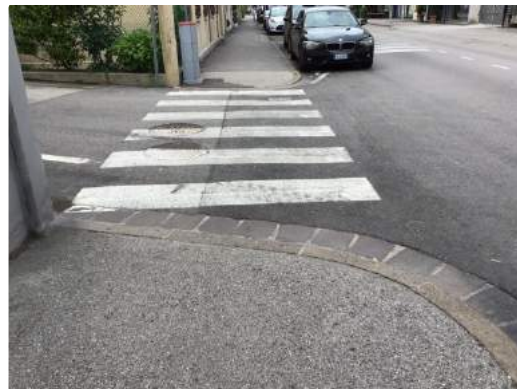
Assenza di **segnalazione tattile** per non vedenti in prossimità di **attraversamento pedonale** posto in **senso ortogonale al senso di marcia**.

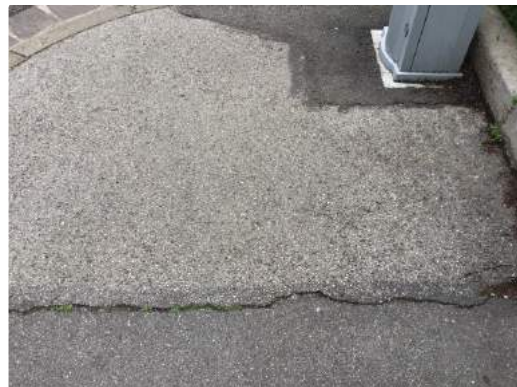
Presenza di sconnessioni, buche isolate, deformazioni della pavimentazione esistente, assenza di porzioni di essa.

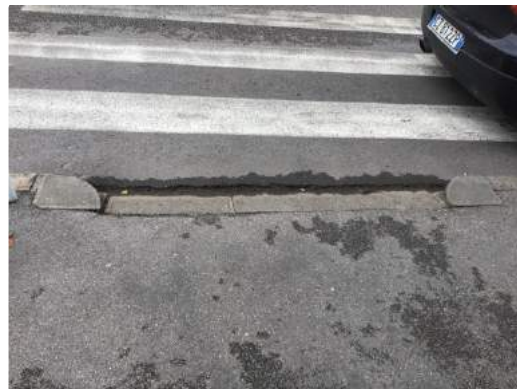
Dislivello causato da **gradino di 2/30 cm**

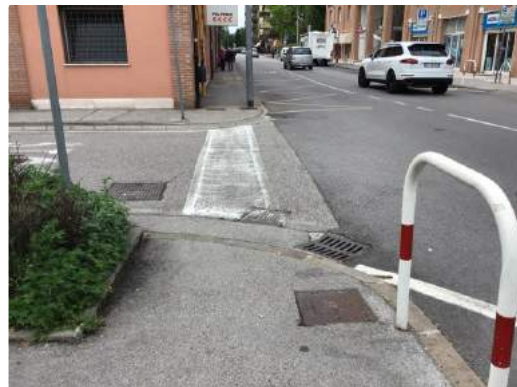
Assenza di attraversamento pedonale a raso

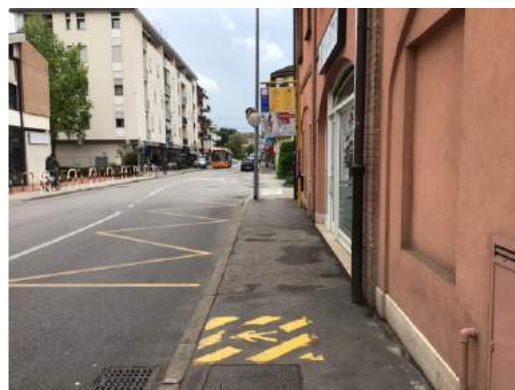
Assenza di segnalazione tattilo-plantare per l'intercettazione di pubblici servizi (Targa tattile, fermata del mezzo pubblico)

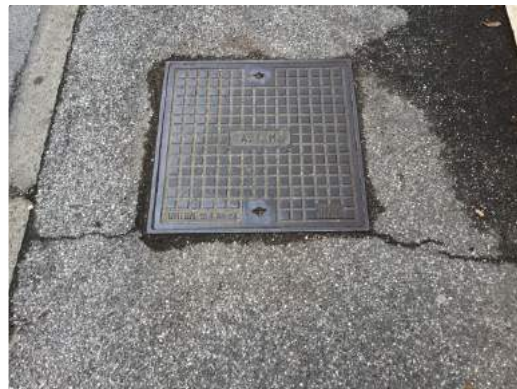
Ostacolo dovuto a pozzetto sporgente

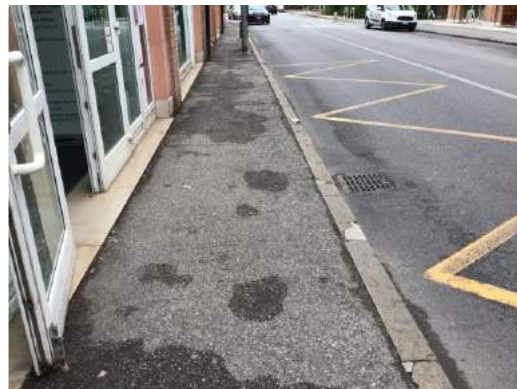
Presenza di sconnessioni, buche isolate, deformazioni della pavimentazione esistente, assenza di porzioni di essa.

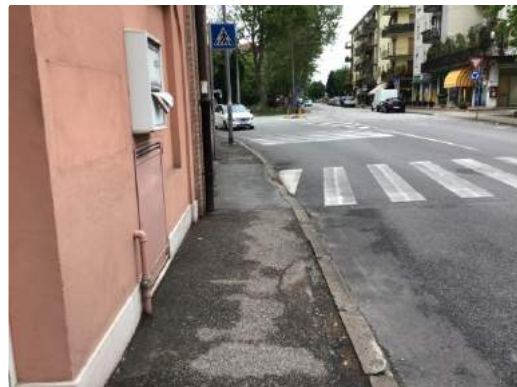
Assenza di segnalazione tattile per non vedenti (intercettazione attraversamento)

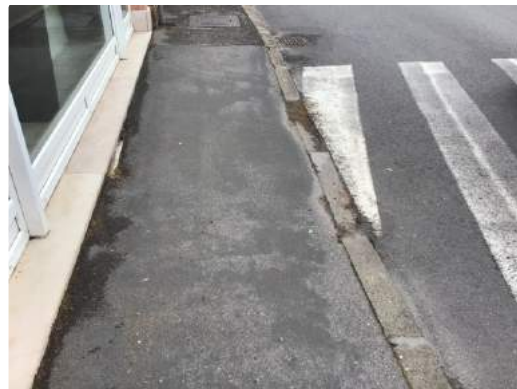
Dislivello causato da **gradino di 2/30 cm**

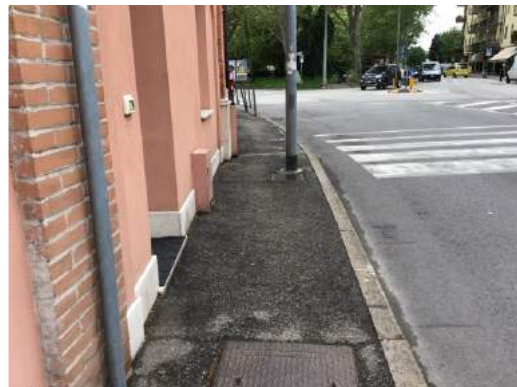
Presenza di sconnessioni, buche isolate, deformazioni della pavimentazione esistente, assenza di porzioni di essa.

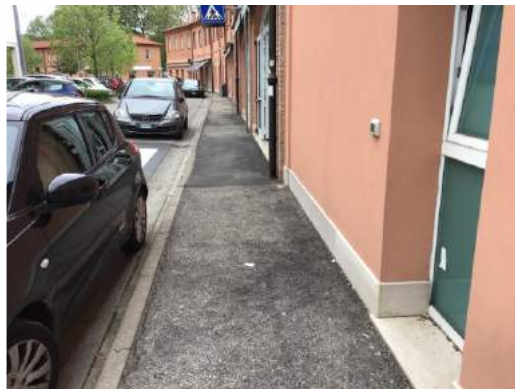
Ostacolo dovuto a pozzetto sporgente

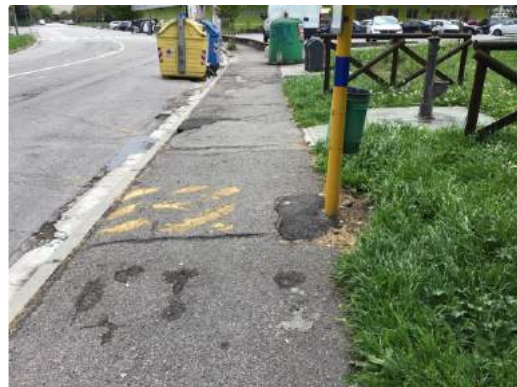
Assenza di segnalazione tattilo-plantare per l'intercettazione di pubblici servizi (Targa tattile, fermata del mezzo pubblico)

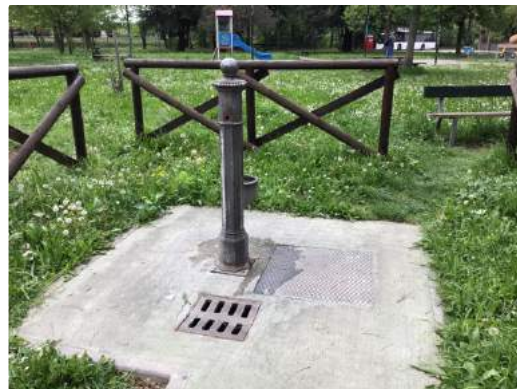
Sostituzione di fontanella
