PEBA VICENZA - AMBITO URBANO CRITICITA' RILEVATE

Parco giochi Via Riello

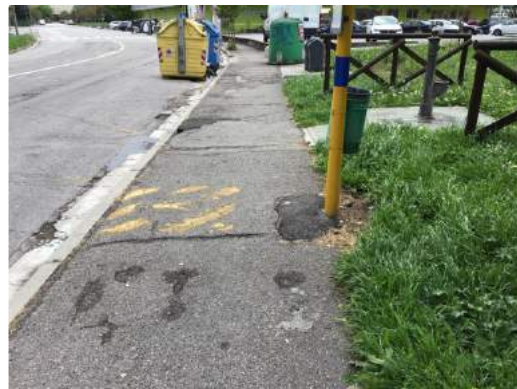
Assenza di una pensilina a segnalazione e protezione di uno spazio di sosta (fermata Autobus)

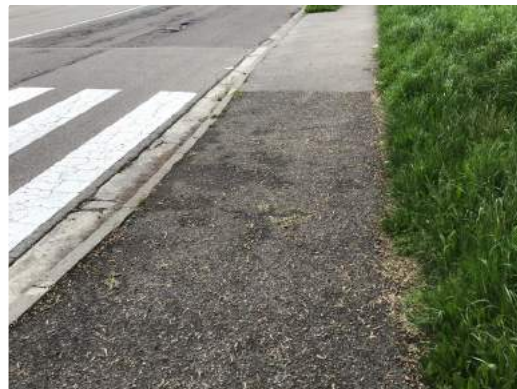
Assenza di segnalazione tattile per non vedenti (intercettazione attraversamento)

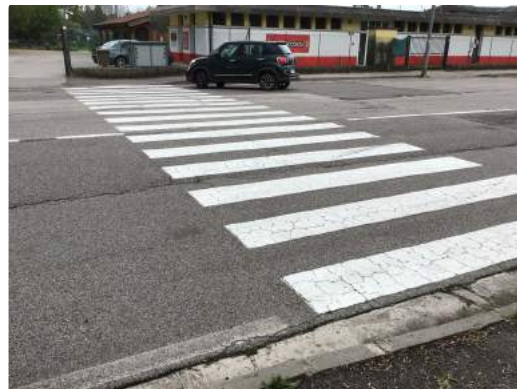
Dislivello causato da **gradino di 2/30 cm**

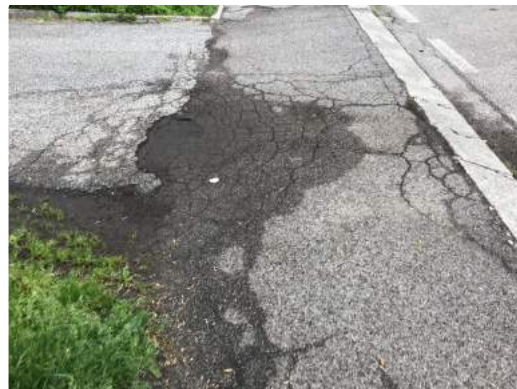
Presenza di sconnessioni, buche isolate, deformazioni della pavimentazione esistente, assenza di porzioni di essa.

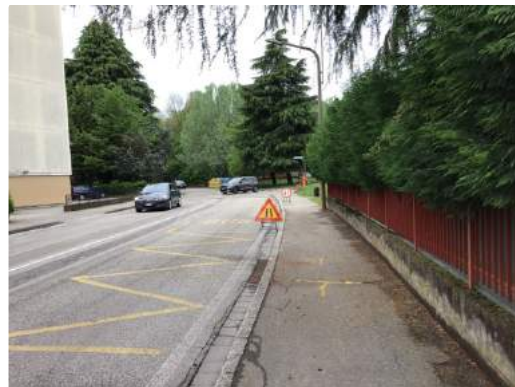
Assenza di segnalazione tattilo-plantare per l'intercettazione di pubblici servizi (Targa tattile, fermata del mezzo pubblico)

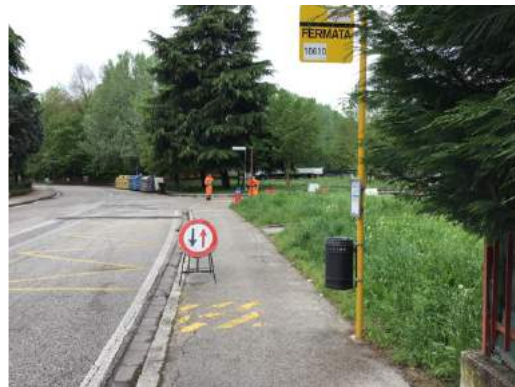
Ostacolo costituito da base fissa a corredo di segnaletica della fermata del mezzo pubblico

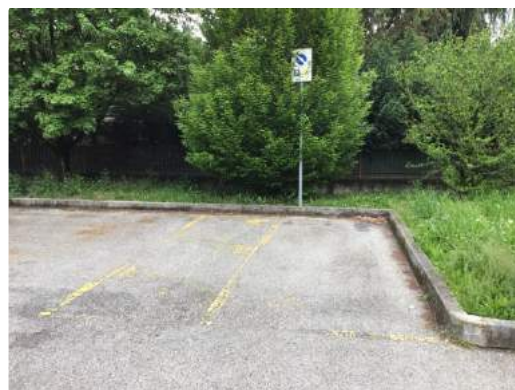
Parcheggio riservato sprovvisto di segnaletica su supporto verticale

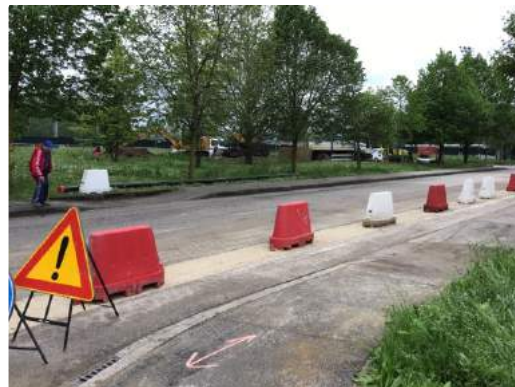
1172

Assenza di attraversamento pedonale a raso

Nuova realizzazione di attraversamento pedonale a raso, tramite adeguamento dei raccordi al percorso pedonale esistente e inserimento di segnaletica tattile a pavimento (segnale pericolo valicabile) ad evidenziare la delimitazione tra sede pedonale e carrabile; realizzazione di zebrature di larghezza minima 250 cm. La pavimentazione utilizzata nell'attraversamento, sarà la medesima già presente.

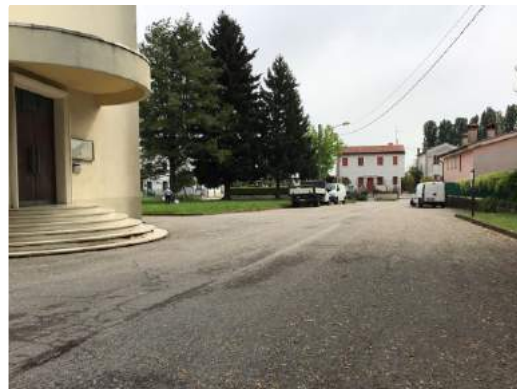
1173

Presenza di sconnessioni, buche isolate, deformazioni della pavimentazione esistente, assenza di porzioni di essa.

Adeguamento della pavimentazione dissestata tramite demolizione e rifacimento del tappetino d'usura o sostituzione di parte di essa, con finitura tale da rendere il piano di calpestio perfettamente complanare e raccordato adeguatamente alla pavimentazione esistente.

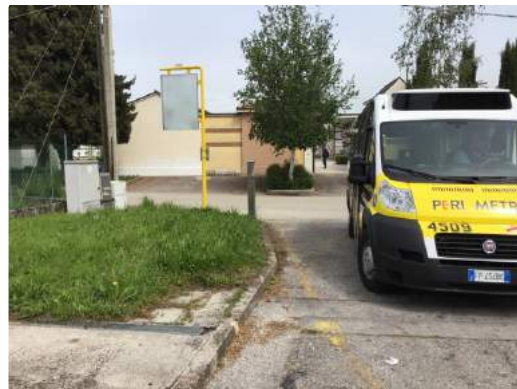
Assenza di una pensilina a segnalazione e protezione di uno spazio di sosta (fermata Autobus)

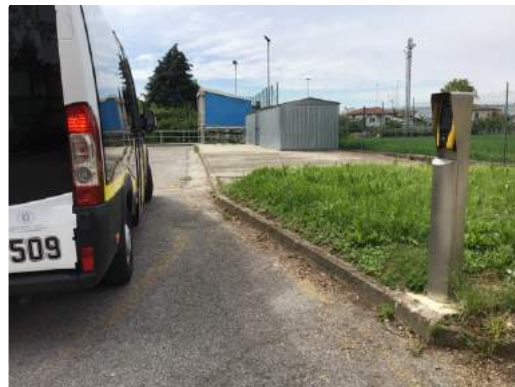
Assenza di segnalazione tattilo-plantare per l'intercettazione di pubblici servizi (Targa tattile, fermata del mezzo pubblico)

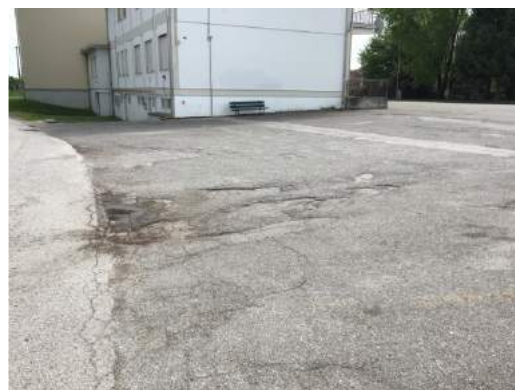
Presenza di sconnessioni, buche isolate, deformazioni della pavimentazione esistente, assenza di porzioni di essa.

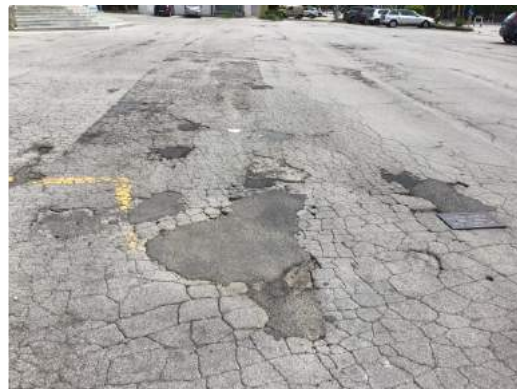
Presenza di sconnessioni, buche isolate, deformazioni della pavimentazione esistente, assenza di porzioni di essa.

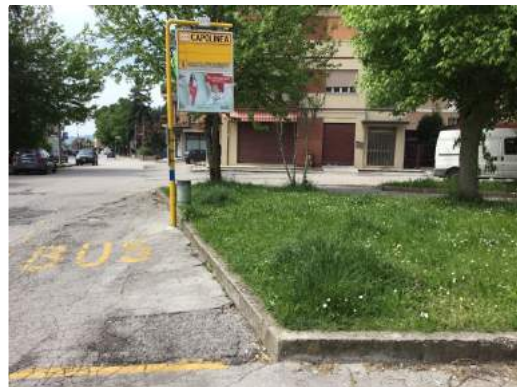
Assenza di una pensilina a segnalazione e protezione di uno spazio di sosta (fermata Autobus)

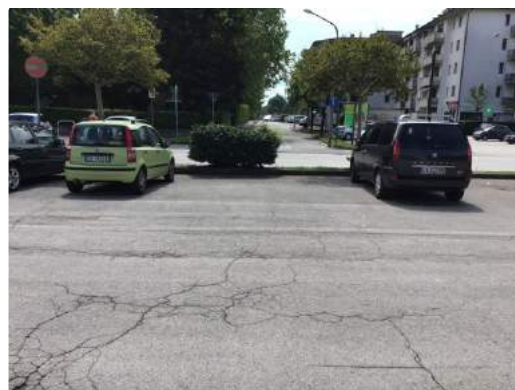
Scarsa o inesistente dotazione di parcheggi riservati ai disabili.
(Parcheggio a pettine ortogonale al percorso pedonale)

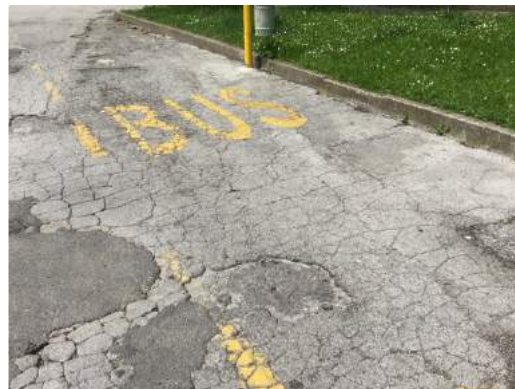
Assenza di segnalazione tattilo-plantare per l'intercettazione di pubblici servizi (Targa tattile, fermata del mezzo pubblico)

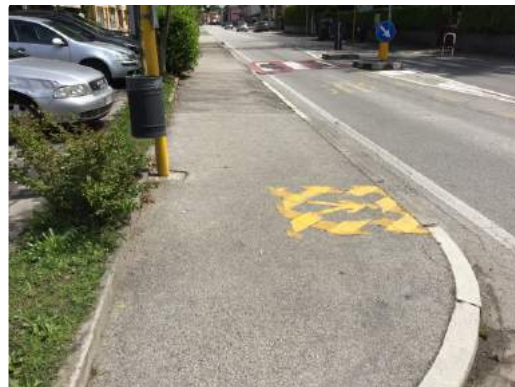
Assenza di segnalazione tattilo-plantare per l'intercettazione di pubblici servizi (Targa tattile, fermata del mezzo pubblico)

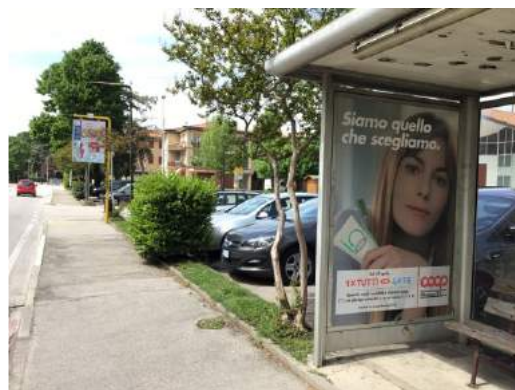
Ostacolo costituito da pensilina

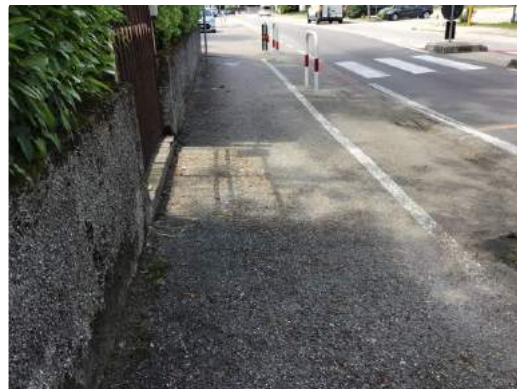
Presenza di pendenza trasversale eccessiva

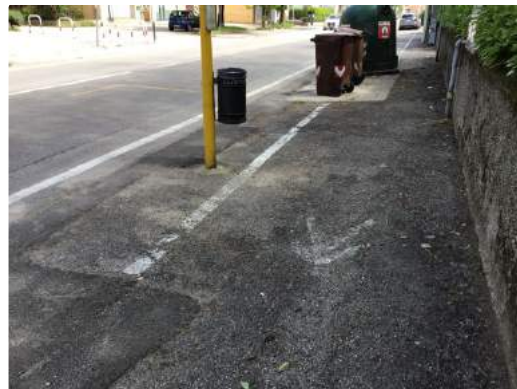
Assenza di segnalazione tattilo-plantare per l'intercettazione di pubblici servizi (Targa tattile, fermata del mezzo pubblico)

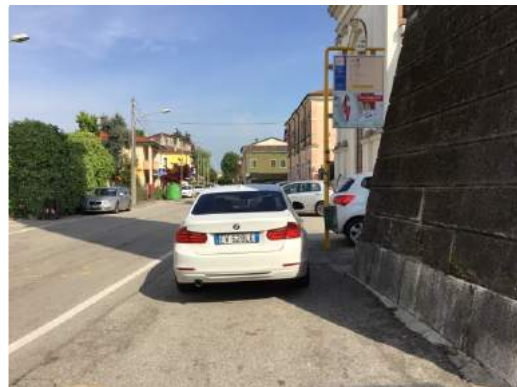
Assenza di segnalazione tattilo-plantare per l'intercettazione di pubblici servizi (Targa tattile, fermata del mezzo pubblico)

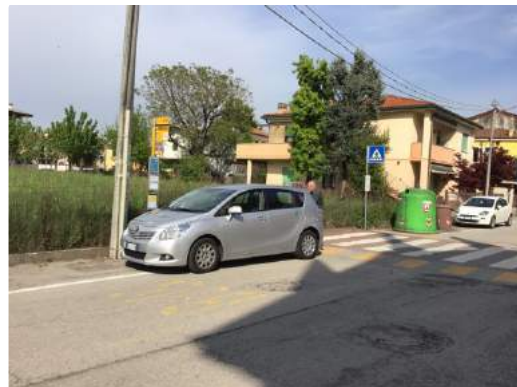
Assenza di una pensilina a segnalazione e protezione di uno spazio di sosta (fermata Autobus)

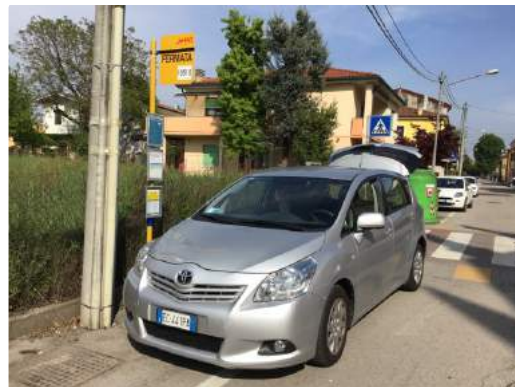
Assenza di segnalazione tattilo-plantare per l'intercettazione di pubblici servizi (Targa tattile, fermata del mezzo pubblico)

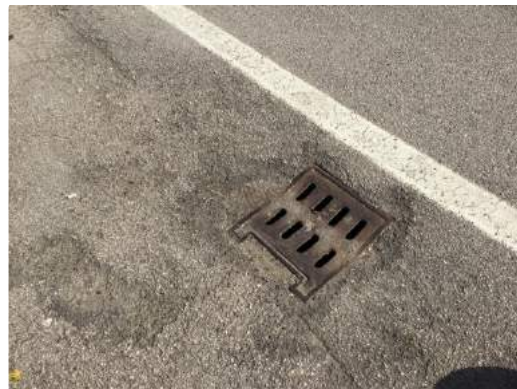
Caditoia inadeguata

Sostituzione della caditoia con nuovo manufatto che verrà incassato e reso perfettamente complanare al pavimento. La caditoia non dovrà presentare fessure tali da costituire ostacolo o pericolo rispetto a ruote, tacchi o bastoni. I vuoti non potranno essere attraversati da sfere di diametro superiore ai 20 mm (preferibilmente non superiore a 15 mm); eventuali fessure parallele dovranno essere poste in senso ortogonale alla principale direzione di marcia.

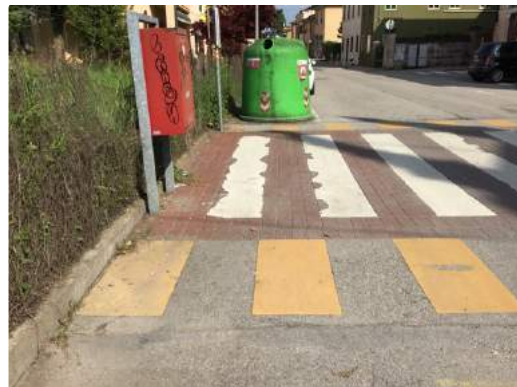
Assenza di segnaletica tattile per non vedenti (intercettazione attraversamento)

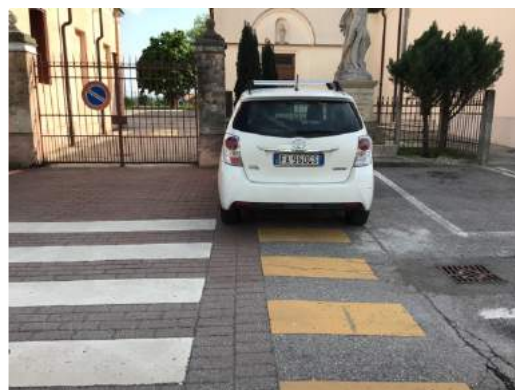
Assenza di segnalazione tattile per non vedenti (intercettazione attraversamento)

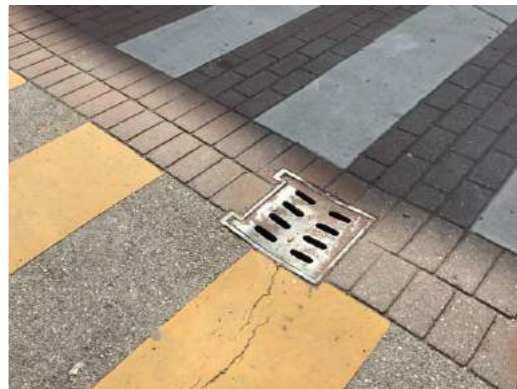
Caditoia inadeguata

Sostituzione della caditoia con nuovo manufatto che verrà incassato e reso perfettamente complanare al pavimento. La caditoia non dovrà presentare fessure tali da costituire ostacolo o pericolo rispetto a ruote, tacchi o bastoni. I vuoti non potranno essere attraversati da sfere di diametro superiore ai 20 mm (preferibilmente non superiore a 15 mm); eventuali fessure parallele dovranno essere poste in senso ortogonale alla principale direzione di marcia.

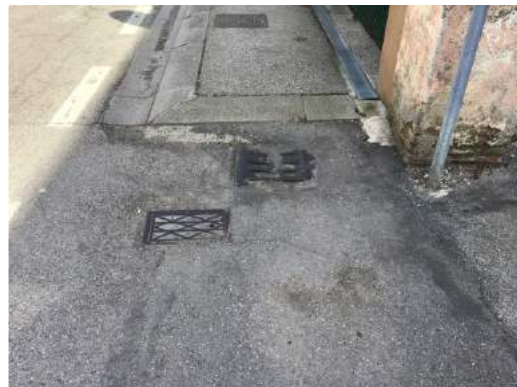
Dislivello causato da gradino di 2/5 cm

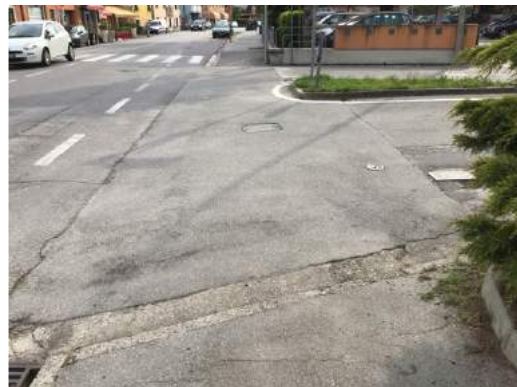
Assenza di attraversamento pedonale a raso

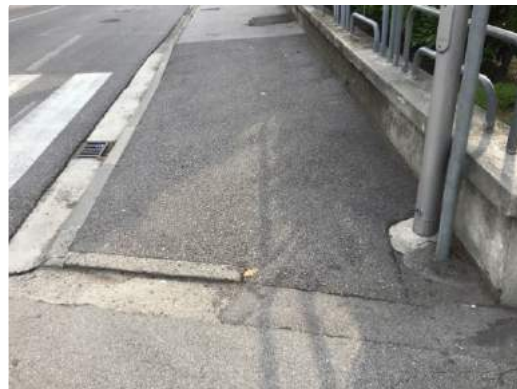
Assenza di segnalazione tattile per non vedenti (intercettazione attraversamento)

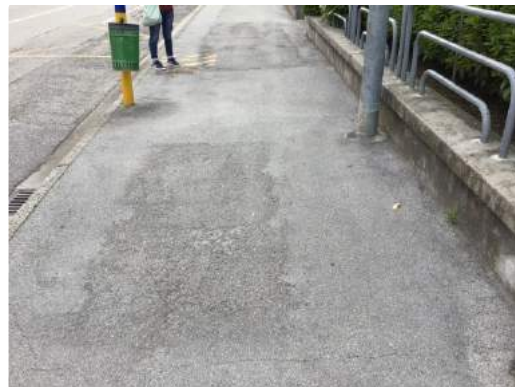
Assenza di segnalazione tattilo-plantare per l'intercettazione di pubblici servizi (Targa tattile, fermata del mezzo pubblico)

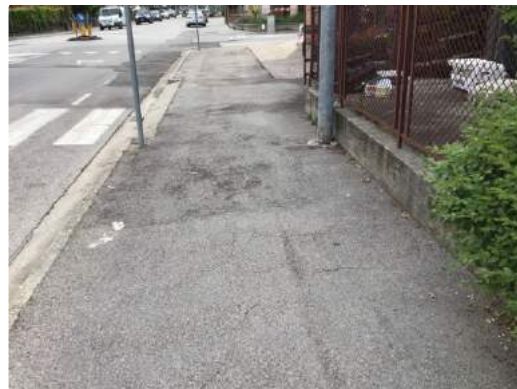
Presenza di sconnessioni, buche isolate, deformazioni della pavimentazione esistente, assenza di porzioni di essa.

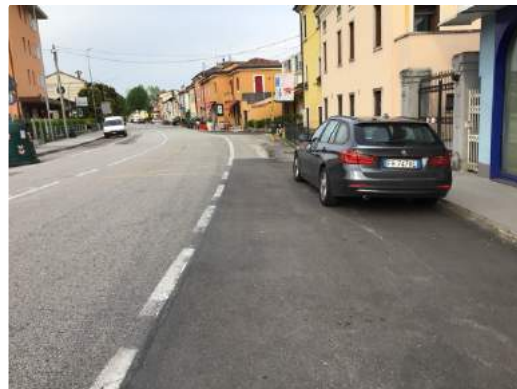
Presenza di pendenza trasversale eccessiva

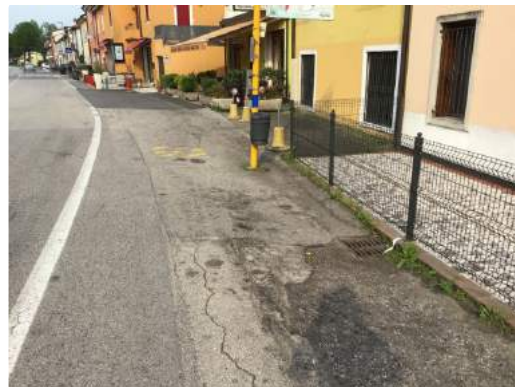
Assenza di segnalazione tattilo-plantare per l'intercettazione di pubblici servizi (Targa tattile, fermata del mezzo pubblico)

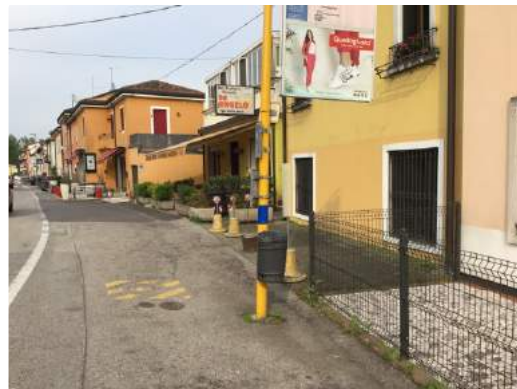
Assenza di una pensilina a segnalazione e protezione di uno spazio di sosta (fermata Autobus)

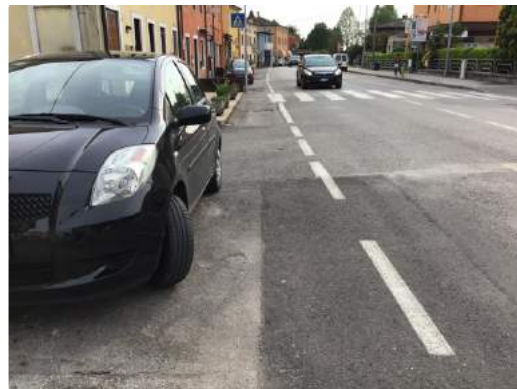
Assenza di percorso in rilevato

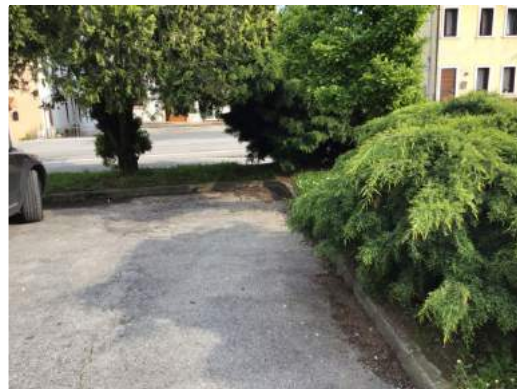
Scarsa o inesistente dotazione di parcheggi riservati ai disabili.
(Parcheggio a pettine ortogonale al percorso pedonale)

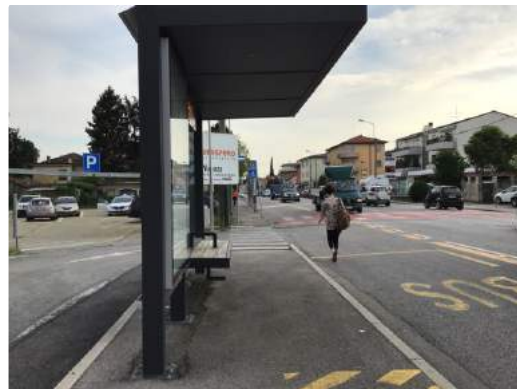
Ostacolo costituito da **base fissa** a corredo di indicazione **segnaletica** o cartello **pubblicitario** o cartello di **fermata** autobus

Ricollocare la segnaletica esistente su staffe fissate a muro, lasciando un passaggio netto per i pedoni di almeno cm 120 in larghezza e cm. 220 di altezza.

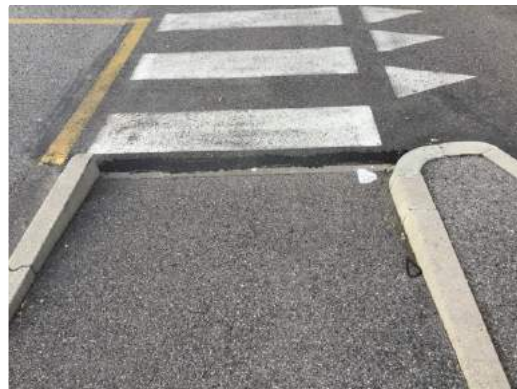
Assenza di segnalazione tattile per non vedenti (intercettazione attraversamento)

Intercettazione dell'attraversamento pedonale semplice attraverso la collocazione di adeguata segnaletica tattile plantare sul marciapiede. Se non vi è semaforo, sarà sufficiente sbarrare il marciapiede, all'altezza del centro della zona zebrata, con il Codice di DIREZIONE RETTILINEA che terminerà 40 cm prima del confine fra scivolo e zona carrabile con il Codice di PERICOLO VALICABILE che deve coprire tutta la luce dello scivolo o dell'attraversamento stesso.
ATTENZIONE !

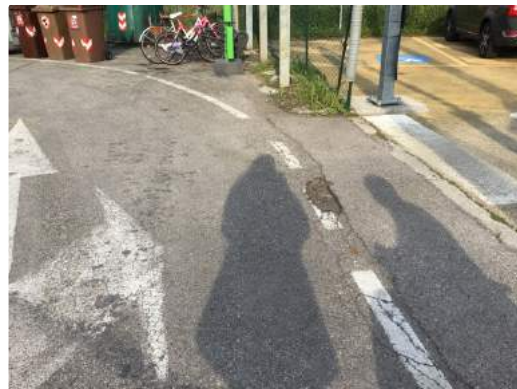
Presenza di sconnessioni, buche isolate, deformazioni della pavimentazione esistente, assenza di porzioni di essa.

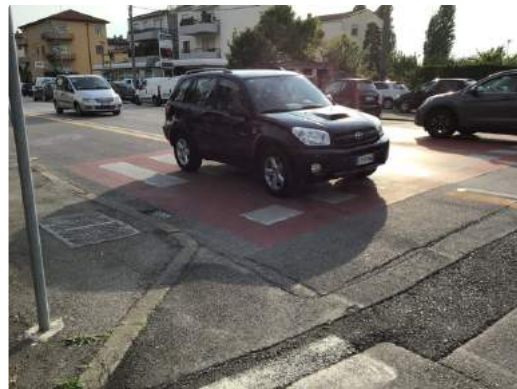
Attraversamento pedonale pericoloso su strada ad alta intensità di traffico

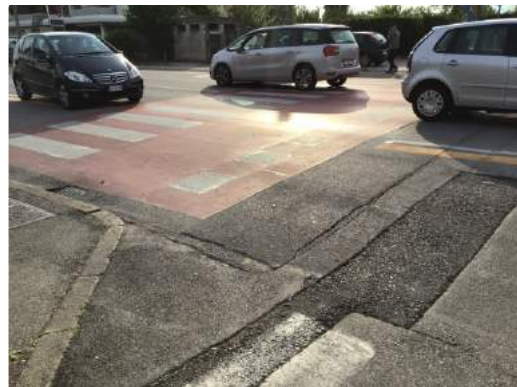
Assenza di attraversamento pedonale a raso

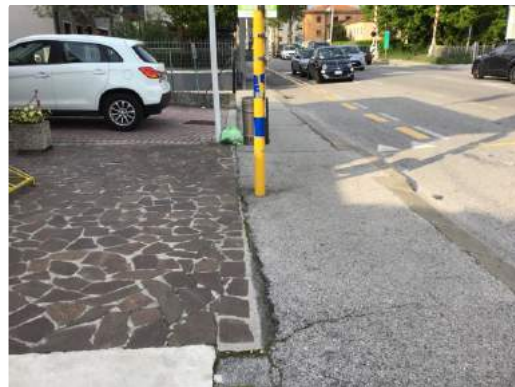
Assenza di segnalazione tattilo-plantare per l'intercettazione di pubblici servizi (Targa tattile, fermata del mezzo pubblico)

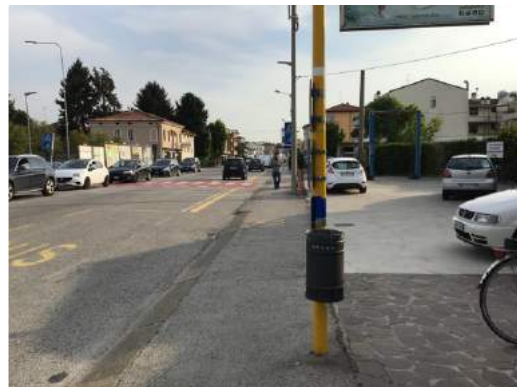
Assenza di una pensilina a segnalazione e protezione di uno spazio di sosta (fermata Autobus)

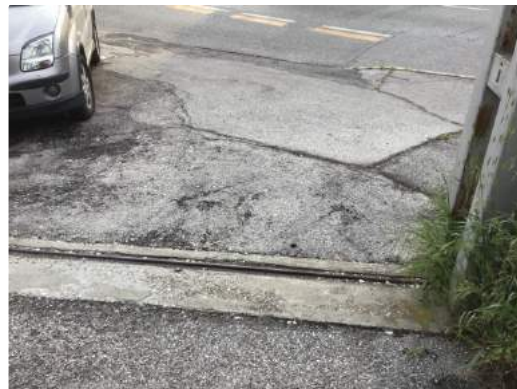
Presenza di sconnessioni, buche isolate, deformazioni della pavimentazione esistente, assenza di porzioni di essa.

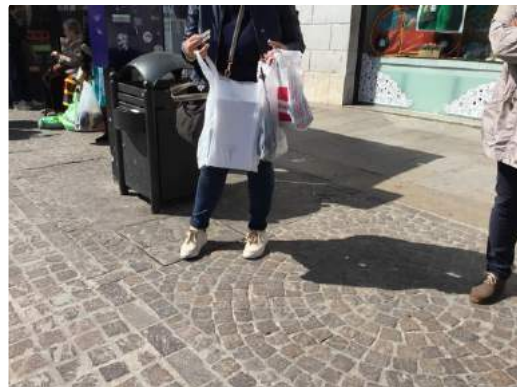
Assenza di segnalazione tattilo-plantare per l'intercettazione di pubblici servizi (Targa tattile, fermata del mezzo pubblico)

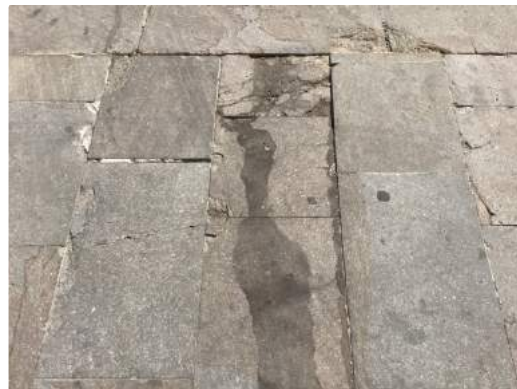
Presenza di sconnessioni, buche isolate, deformazioni della pavimentazione esistente, assenza di porzioni di essa.

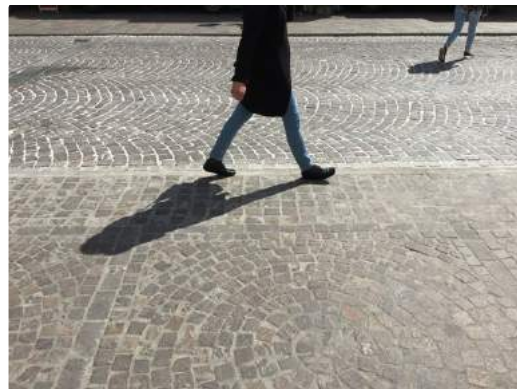
Assenza di attraversamento pedonale a raso

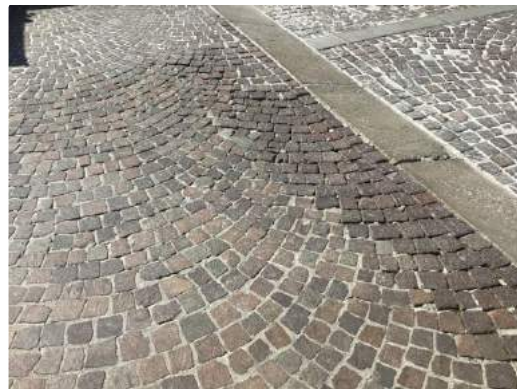
Presenza di sconnessioni, buche isolate, deformazioni della pavimentazione esistente, assenza di porzioni di essa.

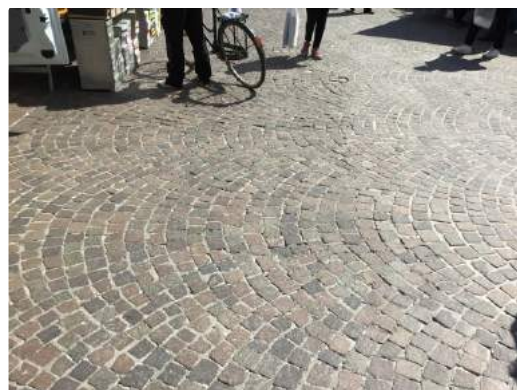
Presenza di sconnessioni, buche isolate, deformazioni della pavimentazione esistente, assenza di porzioni di essa.

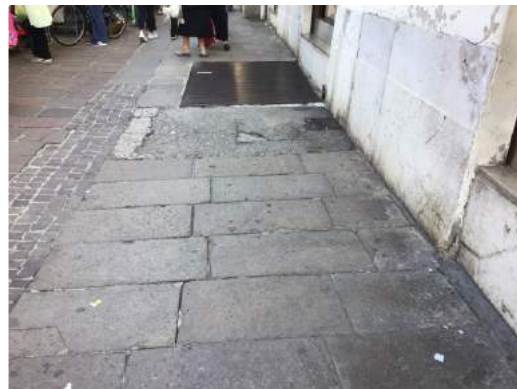
Presenza di pendenza trasversale eccessiva

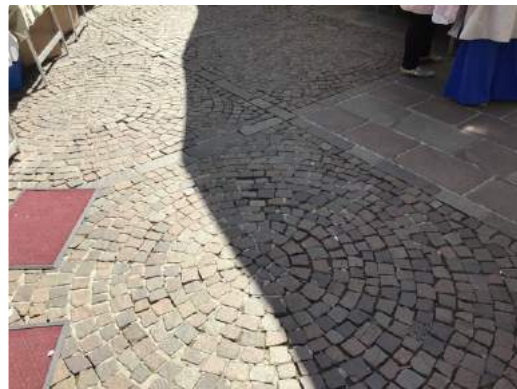
Presenza di sconnessioni, buche isolate, deformazioni della pavimentazione esistente, assenza di porzioni di essa.

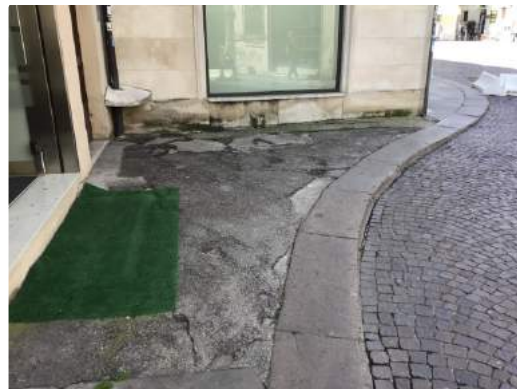
Presenza di sconnessioni, buche isolate, deformazioni della pavimentazione esistente, assenza di porzioni di essa.

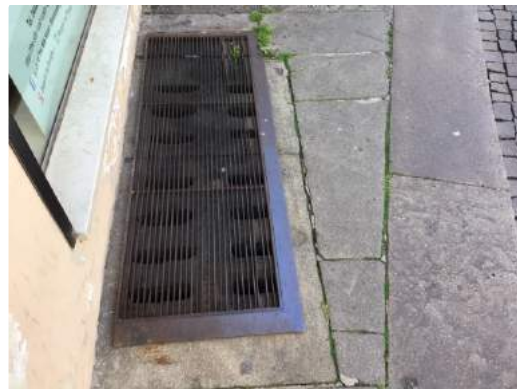
Caditoia inadeguata

Sostituzione della caditoia con nuovo manufatto che verrà incassato e reso perfettamente complanare al pavimento. La caditoia non dovrà presentare fessure tali da costituire ostacolo o pericolo rispetto a ruote, tacchi o bastoni. I vuoti non potranno essere attraversati da sfere di diametro superiore ai 20 mm (preferibilmente non superiore a 15 mm); eventuali fessure parallele dovranno essere poste in senso ortogonale alla principale direzione di marcia.

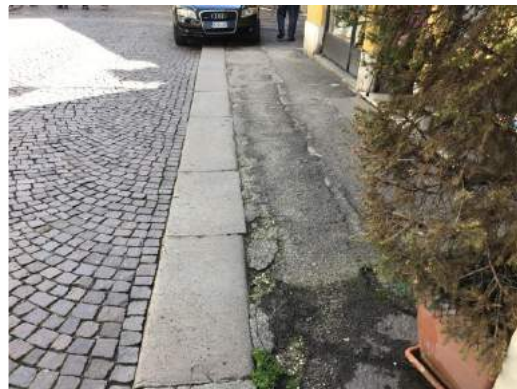
Presenza di sconnessioni, buche isolate, deformazioni della pavimentazione esistente, assenza di porzioni di essa.

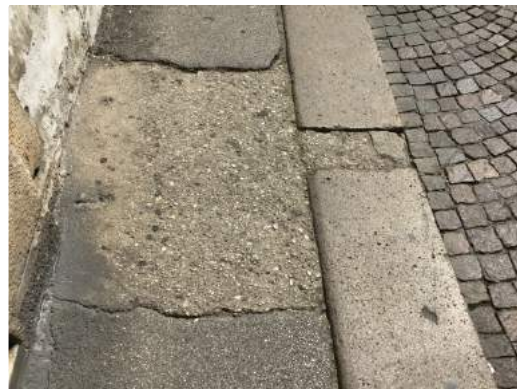
Presenza di sconnessioni, buche isolate, deformazioni della pavimentazione esistente, assenza di porzioni di essa.

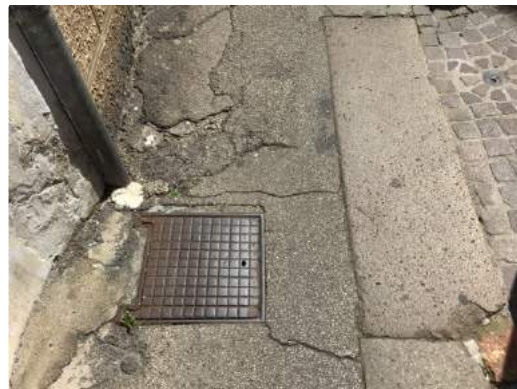
Presenza di sconnessioni, buche isolate, deformazioni della pavimentazione esistente, assenza di porzioni di essa.

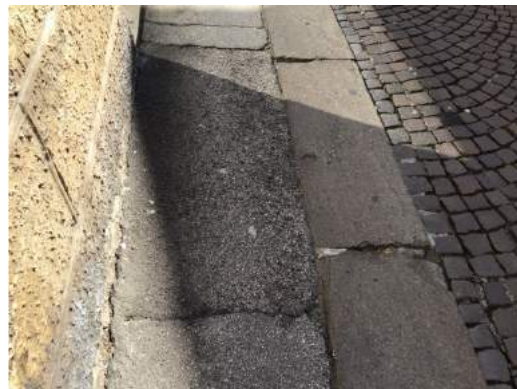
Presenza di sconnessioni, buche isolate, deformazioni della pavimentazione esistente, assenza di porzioni di essa.

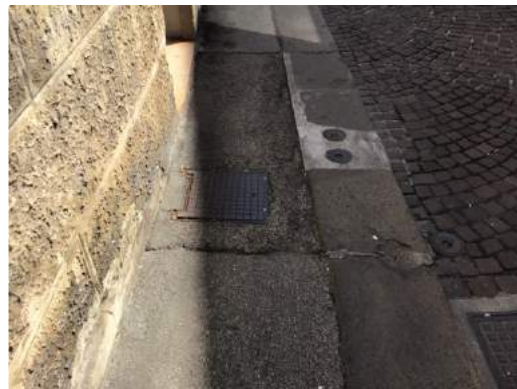
Presenza di sconnessioni, buche isolate, deformazioni della pavimentazione esistente, assenza di porzioni di essa.

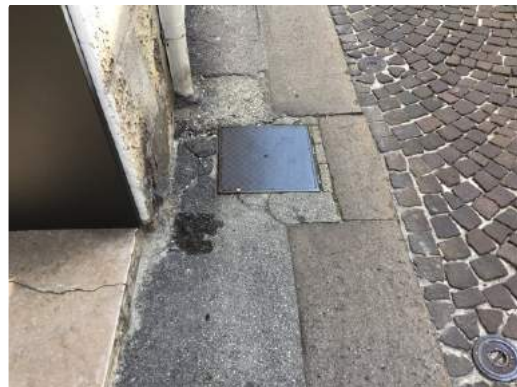
Presenza di sconnessioni, buche isolate, deformazioni della pavimentazione esistente, assenza di porzioni di essa.

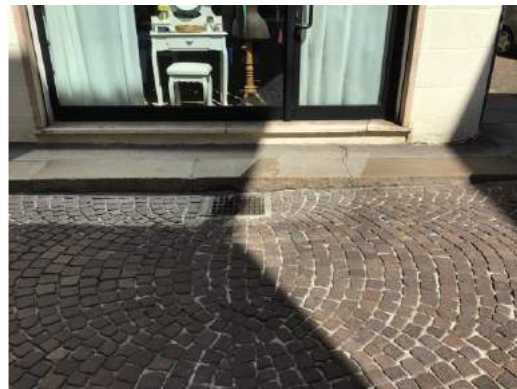
Marciapiede di dimensioni ridotte.

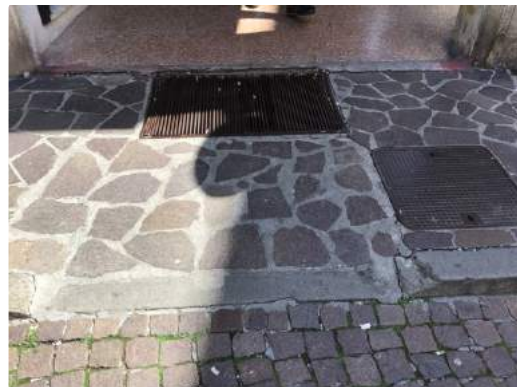
Dislivello causato da gradino di 2/5 cm

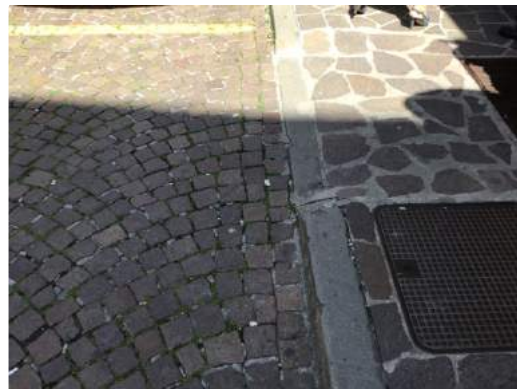
Dislivello causato da gradino di **2/30 cm**
